福岡市地下水汚染対策委員会

平成24年度に判明した地下水汚染に関する追加調査結果について

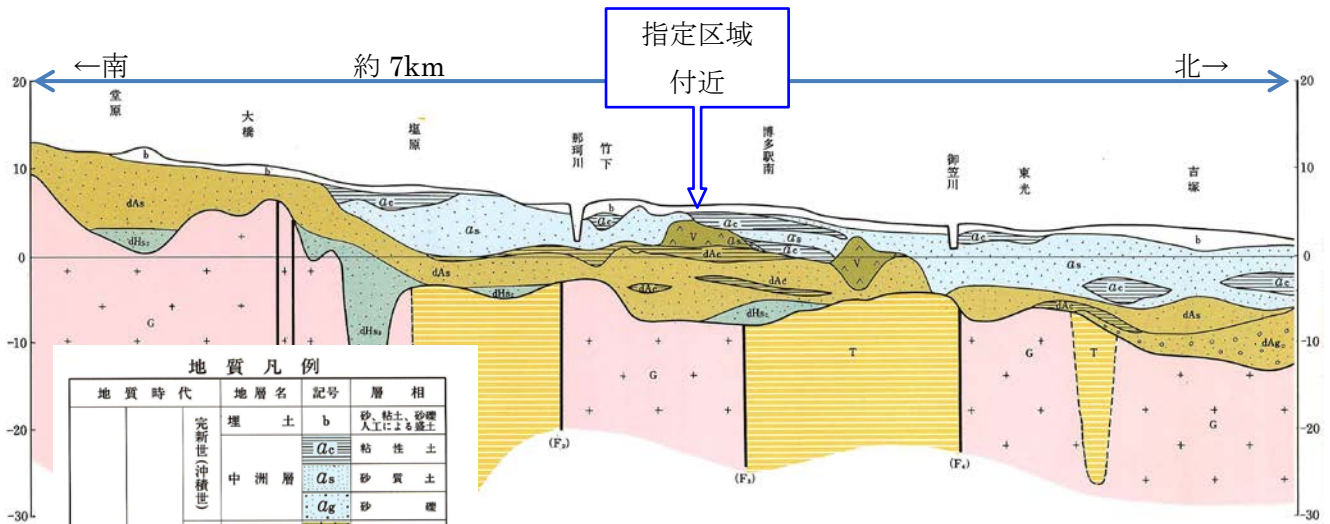
図1 指定区域付近の南北地質断面図

花崗岩類と三紀層を基盤とし、洪積の博多粘土層・荒江層と沖積の中州層がこれらを覆い、最上位には埋め土層(盛土)が分布している。博多粘土層は、基盤と荒江層に挟まれて、谷埋め堆積物あるいは挟在層として分布する。荒江層は、砂質土層(dAs)を主体として、薄い粘性土層を挟むほか、最上位に火山砕屑物を伴う。中州層は砂質土層を主体として粘性土層を伴っている(図1)。

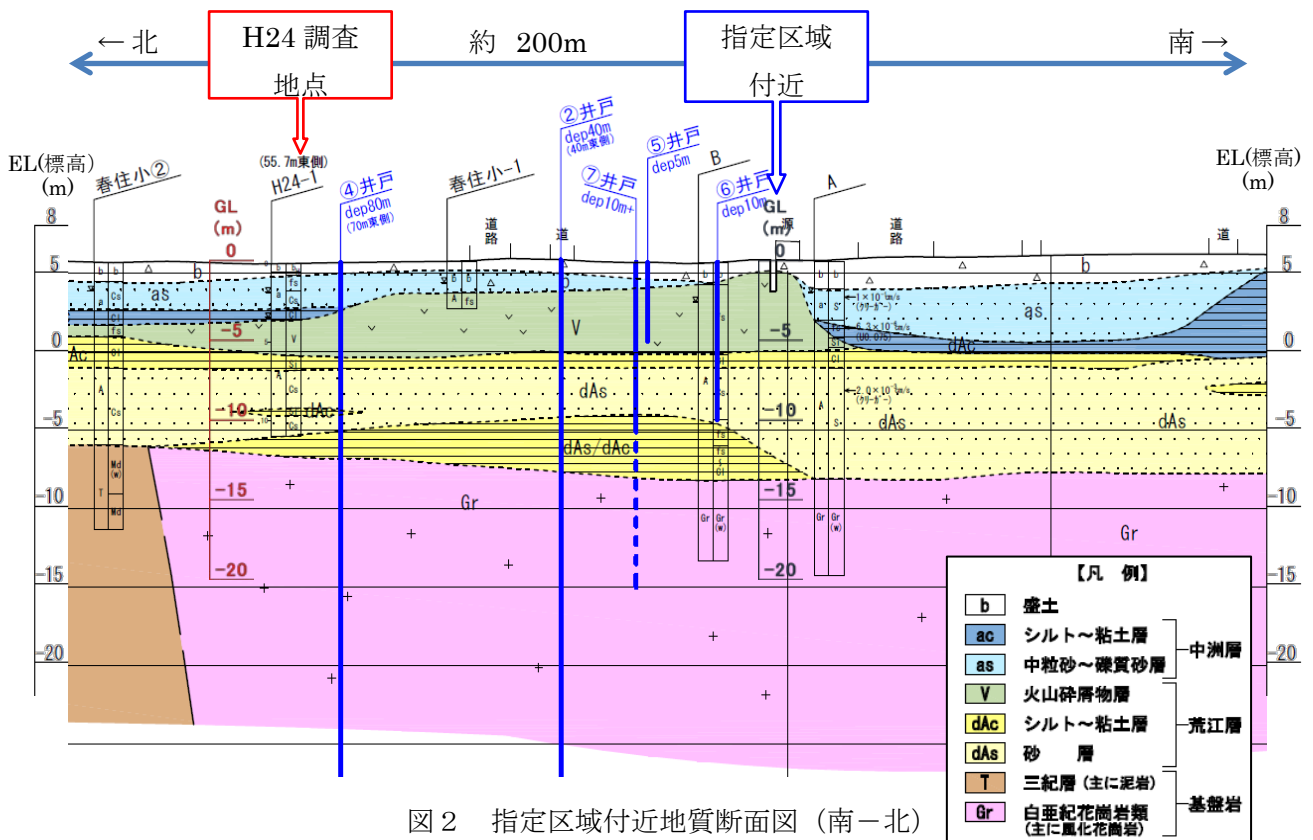
図2 指定区域付近地質断面図(南-北)

指定区域付近では、荒江層最上位の火山砕屑物と中州層の粘性土層が広く分布し、上位(中州層)の帯水層と下位(荒江層)の帯水層を区分している(図2)。

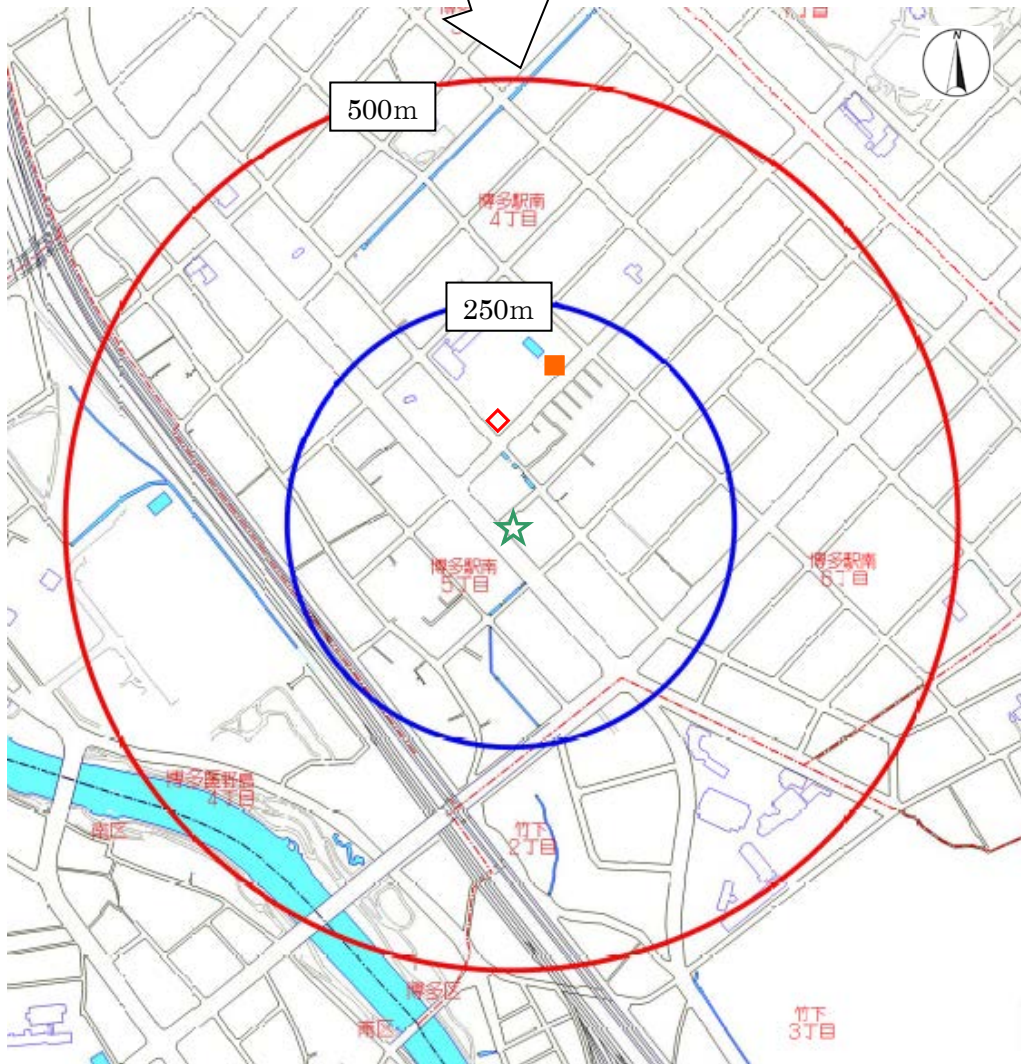
图3 指定区域及び周辺井戸調査地点

平成17年3月に指定された土壤汚染指定区域の近傍にある井戸において、平成18年8月から2か所で年2回、平成24年8月からは3か所で年4回モニタリング調査を行っている(図3)。

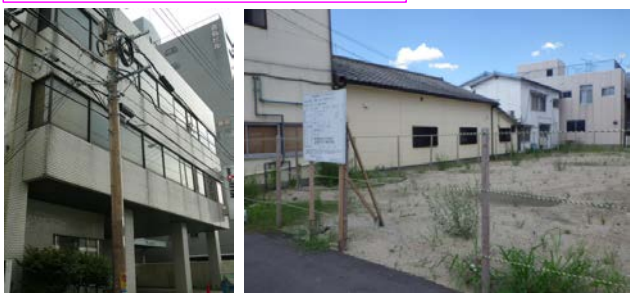
3階建ビルがあったが、H24年1月ごろから解体

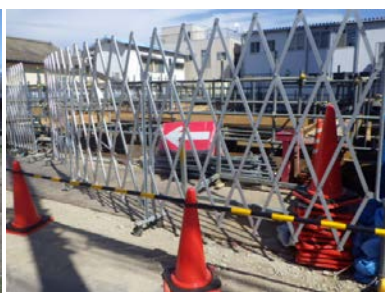
10階建ビルの基礎工事

建設工事は25年8月まで

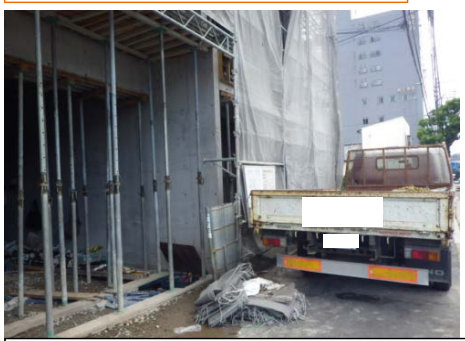
駐車場だったがH24年3月ごろから建設工事開始、H25年3月まで工事

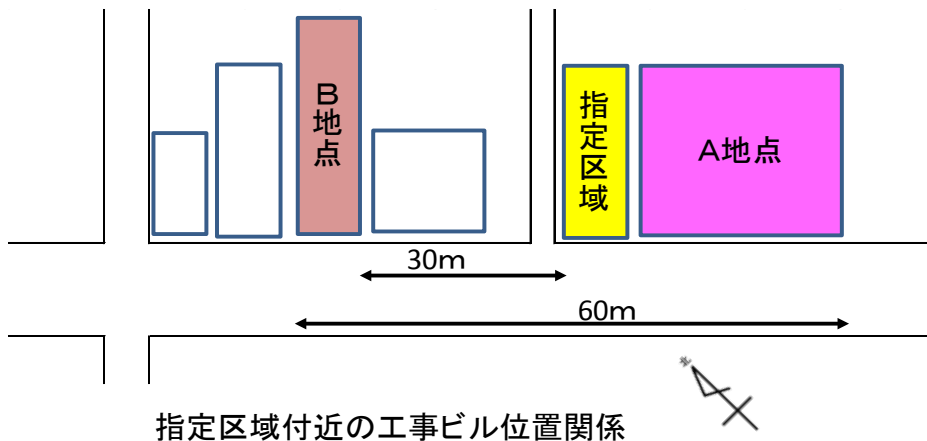
図4 博多駅南六価クロム継続調査結果と周辺工事・降水量の状況

平成24年1月まで六価クロムは検出されていなかったが、平成24年7月に、指定地区に最も近いモニタリング井戸(No.6)から 0.38mg/L(地下水環境基準0.05mg/L) の六価クロムが検出された。さらに、8月、10月に追加調査を行ったところ、六価クロム濃度は0.41mg/L、0.65mg/Lと増加傾向を示し、平成25年1月に0.77mg/Lと最高値を示した。同じ年に開かれた地下水汚染対策委員会において、汚染が拡大した原因について、指定区域近隣工事が起因となっている可能性は否定できないとの委員からの意見があった(図4、参考資料1-1)

六価クロム検出井戸調査結果と近隣工事の状況

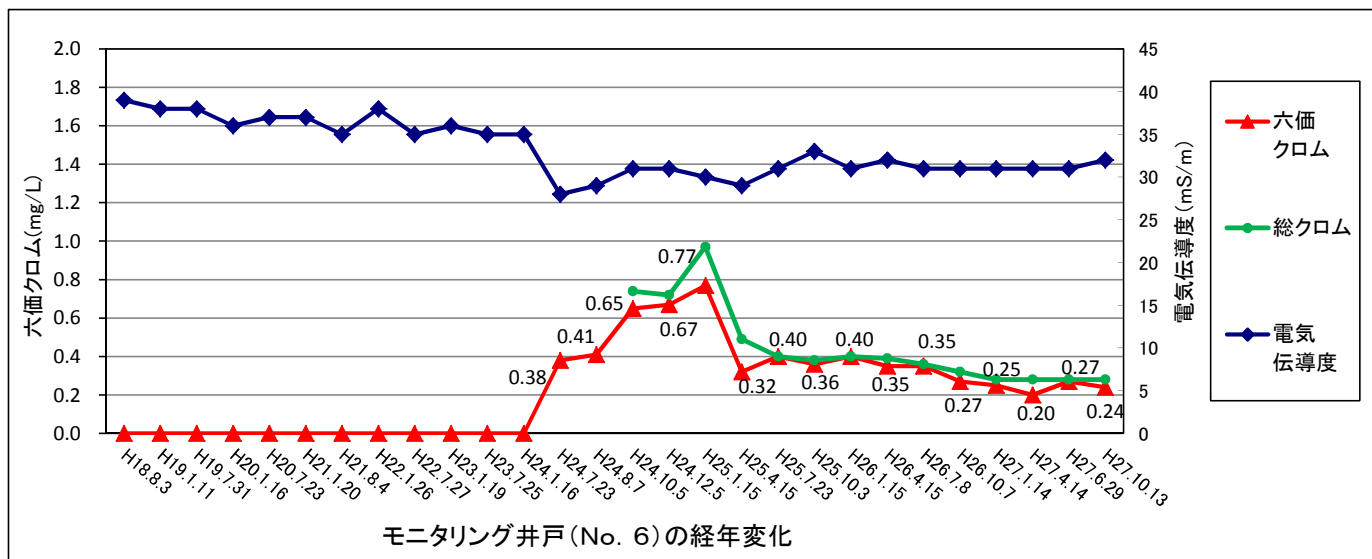
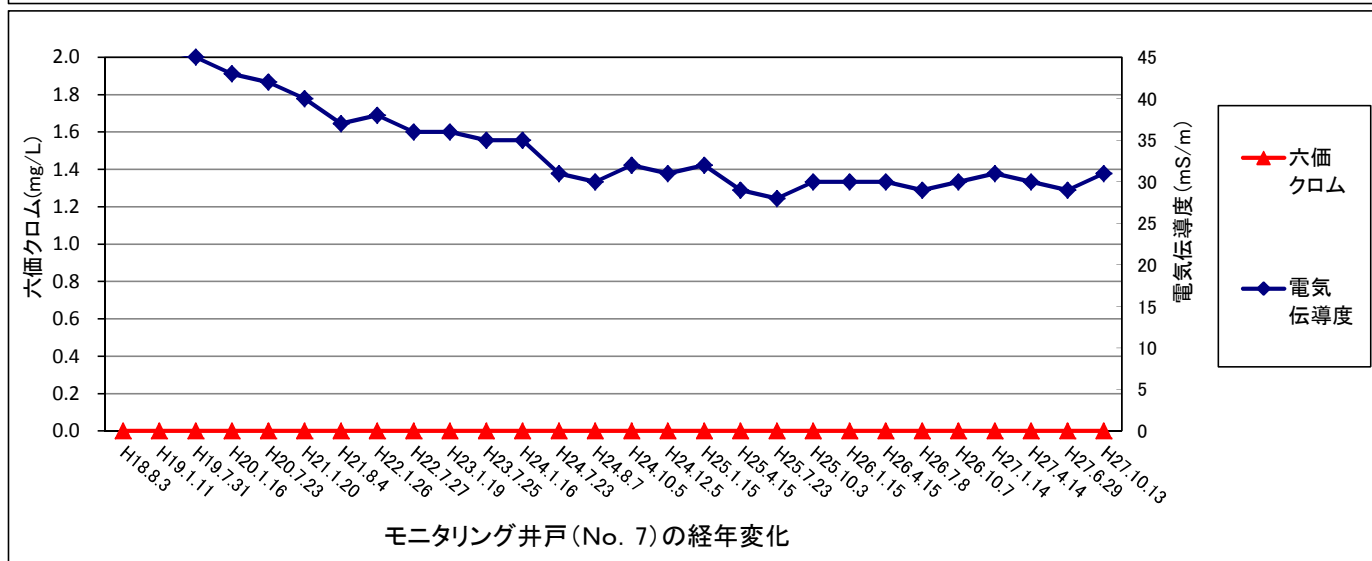
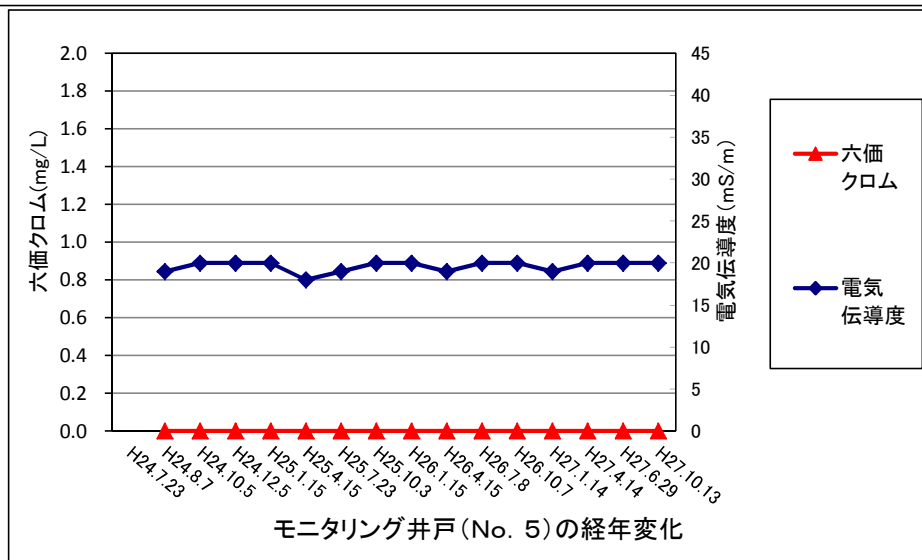
図5 各モニタリング井戸の経年変化

その後は0.4mg/L以下となり、現在は0.3mg/L以下と、わずかずつではあるが減少傾向にある。また、モニタリング井戸No.5、No.7からは、これまで六価クロムは検出されていないことから、周辺への拡大はないと考えられる(表1、図5)。

一方、同時に測定を行っている総クロムに対する比率を見ると、65~100%と、六価クロムの多くは三価クロムに還元されていない。これは、検出井戸の深さが10mと比較的浅く、溶存酸素がある程度存在する帯水層であり、還元が起こりにくいためと考えられる。なお、一般環境中のクロムの酸化還元電位-pH図を図6に示す。

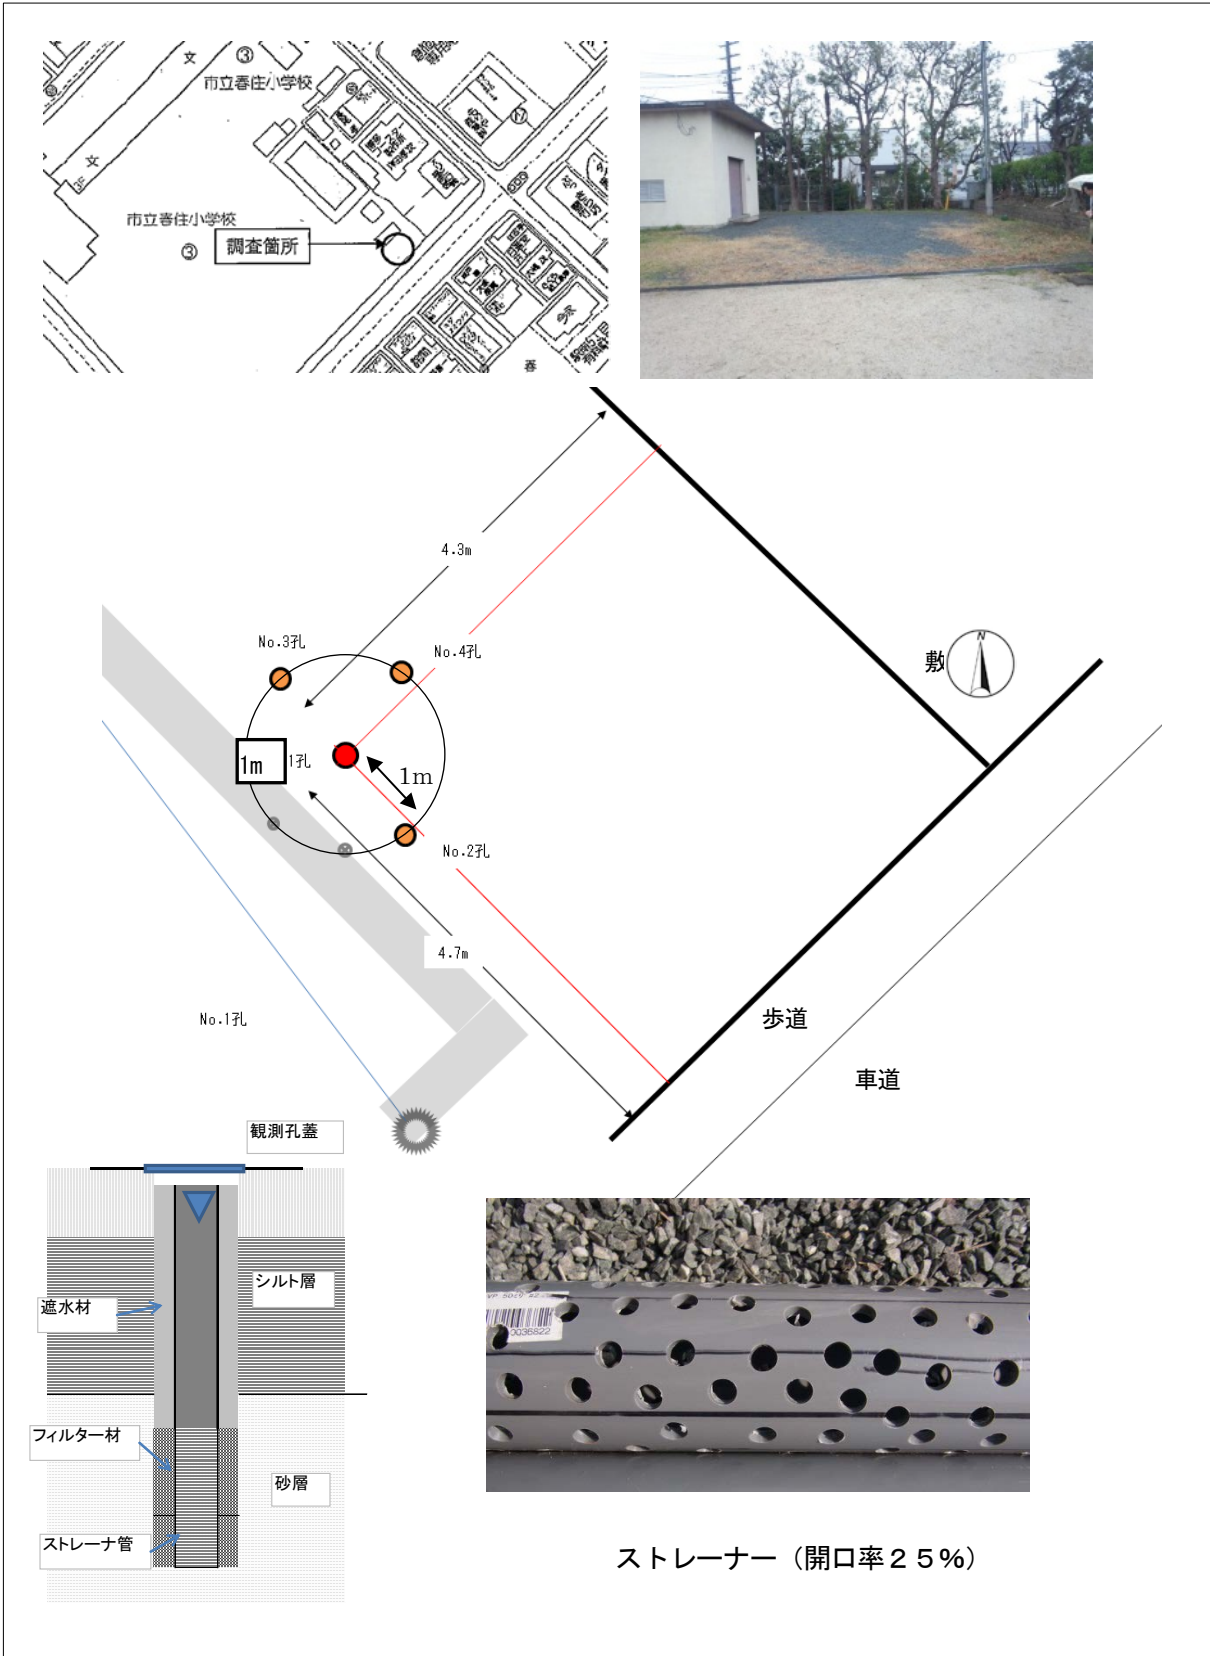
図7 流向・流速調査位置（春住小校庭東端）及び井戸形状

平成 25 年 3 月～27 年 1 月にかけて、対象地近傍の春住小学校グラウンド、1m 間隔の観測井戸を 4 本設け、調査を実施した(図 7)。

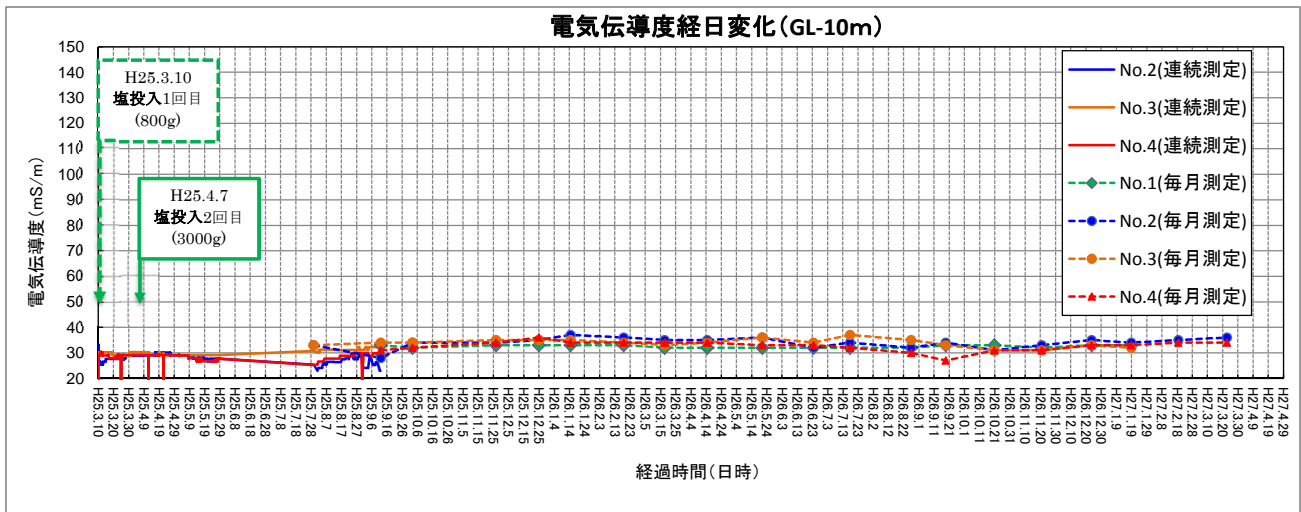
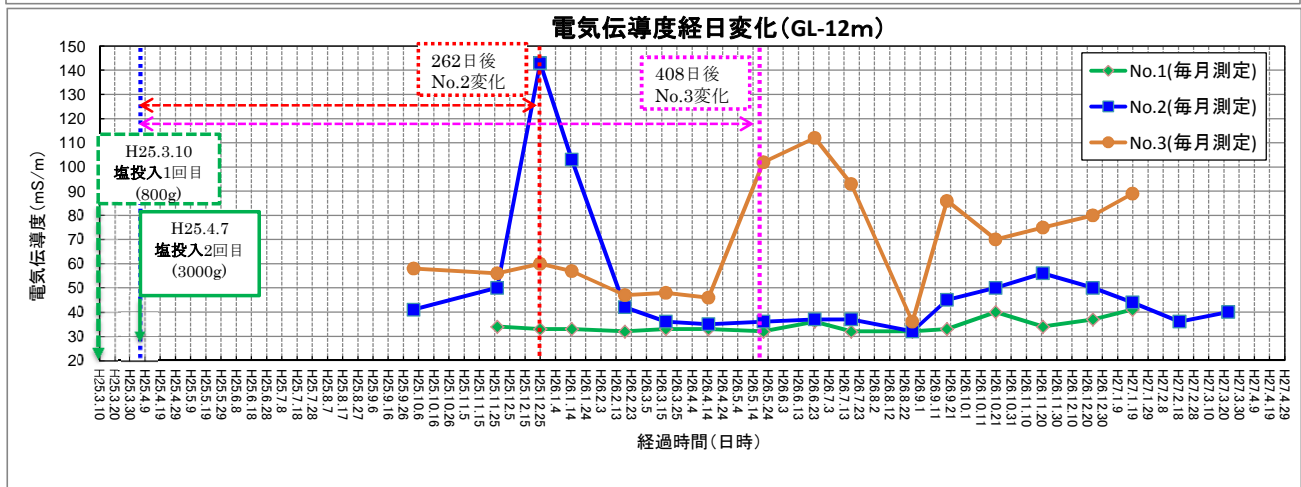
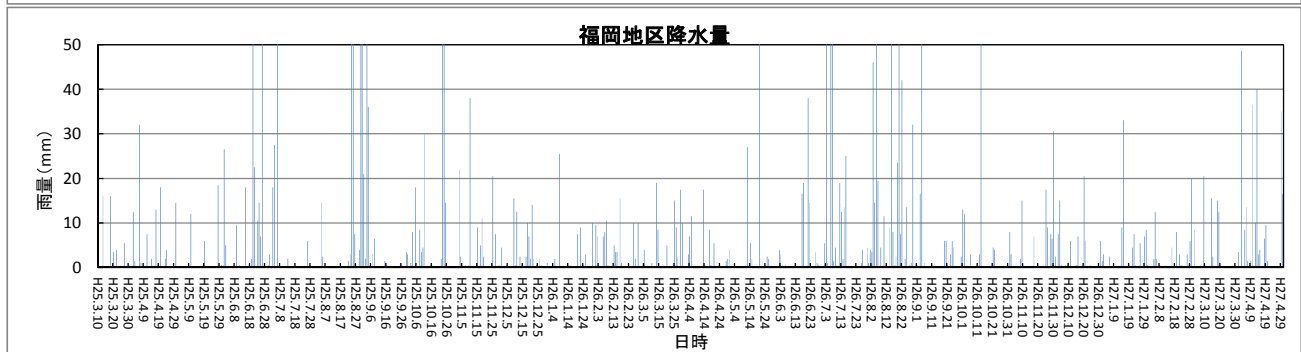
図8 春住小学校 流向・流速試験（トレーサー試験）結果

図 7 の井戸 No.1 に塩を 800 g 投入し、周囲の井戸 No.2～4 の孔内の電気伝導度を連続測定した (図 8)。1 カ月弱経過後も変化が見られなかったため、さらに 3000 g の塩を投入している。GL-10m 付近で電気伝導度計を設置し測定したが、6 か月経過後も明瞭な変化が現れなかったため、電気伝導度測定を連続測定から月 1 回の測定に切り替えた。

また、塩が溶解している水は比重が大きく下に沈むことを考慮し、GL-12m 付近でも観測を始めたところ、No.2 (南東) 及び No.3 (北西) でそれぞれ 2 回目の塩投入から 262 日後、409 日後に電気伝導度に明確な反応が見られた。なお、No.4 については、GL-10m のすぐ下が埋没しており、測定はできなかった。

また、No.2 については、前述のとおり、他の 3 井戸と比較し水位が極端に高く、別の帯水層の影響を受けていることが予想されるため、必ずしも No.1 に投入したトレーサー物質とは限らない可能性がある。No.3 (北西) 方向の反応については、グラフの上昇の傾向が正規分布に近く、トレーサー物質の到達と考えられる。

- ・ 最初の塩投入 (800g) 後、26 日間変化なし、再度投入 (3000 g) するも、GL-10m ではトレーサー物質の到達と思われる反応が見られず。
- ・ GL-12m では No.3 (北西) 及び No.2 (南東) で反応あり。
GL-12m No.2 塩投入 262 日後到達 (表層の影響を受けている可能性あり)
No.3 409 日後到達
- ・ No.4 (北東) は埋没しておりデータ無し
- ・ 電気伝導度の推移より、北西方向の可能性が高い。

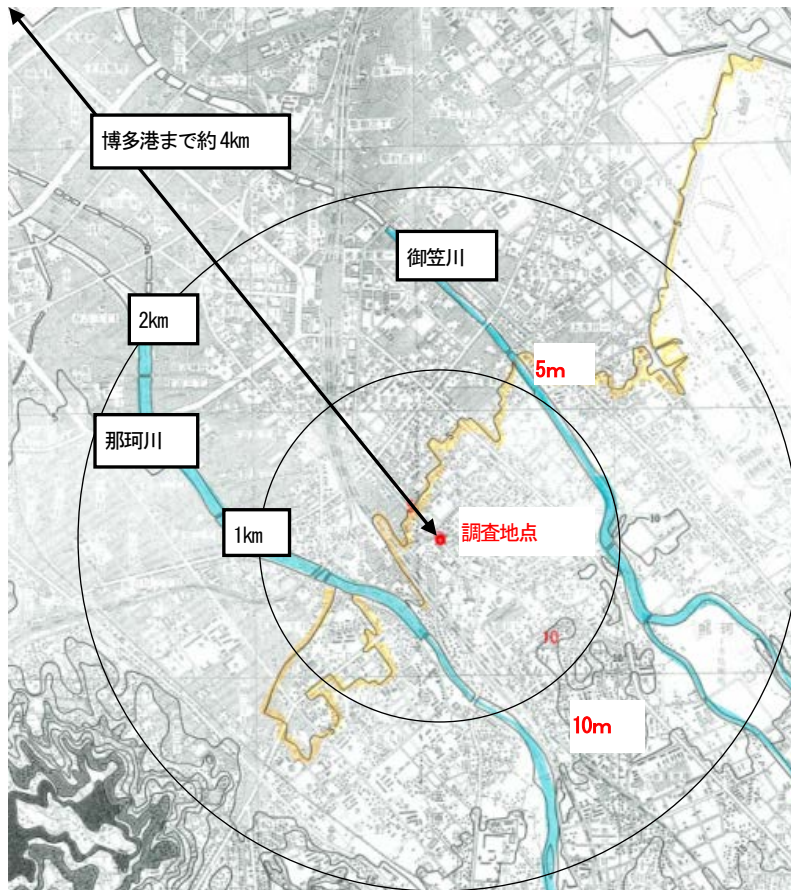
図9 対象地付近の地形図

御笠川と那珂川に挟まれた標高5～6mの沖積平野で、北西側の人工造成地を含めた海岸線までの距離は約4kmである（図9）。

標高5mの等高線に着目すると、南東から北西の河川流下方向とほぼ直交しており、起伏のない平野である。以上のことから、両河川に並行する北西方向に傾斜があると見られる。
