[石垣の傷み] (出典:『国史跡福岡城跡 保存管理計画』)

図2-15：その他の遺構の現況 (出典:『国史跡福岡城跡 保存管理計画』)

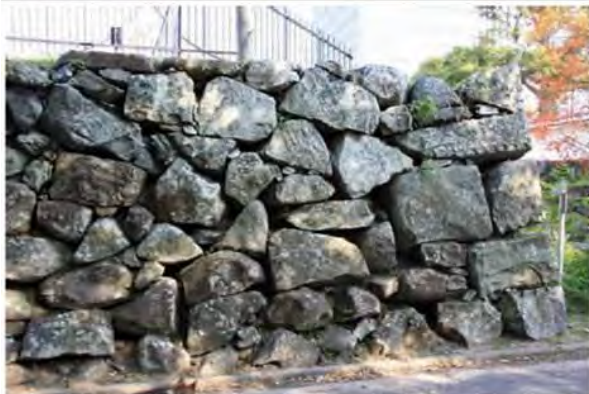
写真2-23:間詰め石の抜け(三ノ丸西)

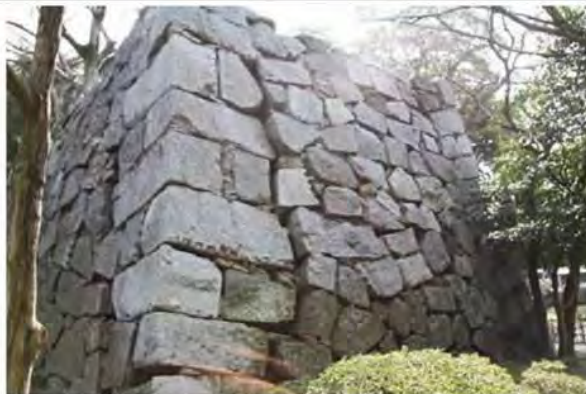
写真2-24:ずれと迫り出し(鉄物櫓跡)

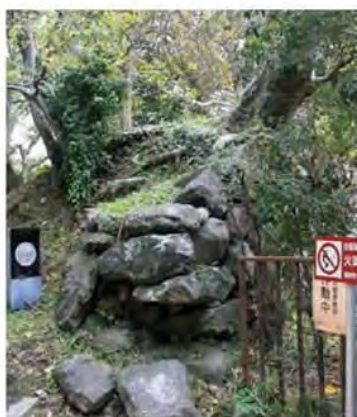
写真2-25:壊されたままの石垣
(三ノ丸、名島門南)

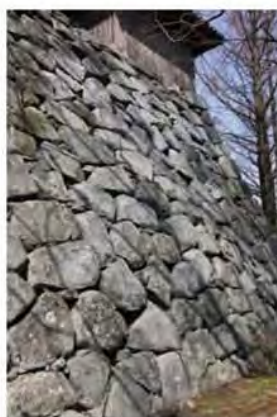
写真2-26:迫り出し(祈念櫓)

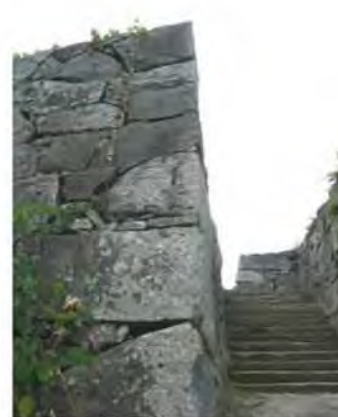
写真2-27:裏込めに課題
(鉄御門跡)

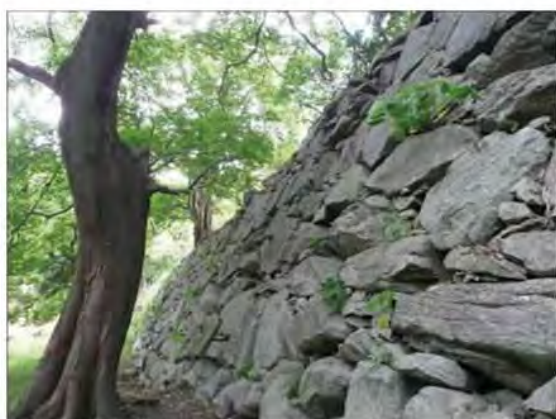
写真2-28:裏込めに課題(向櫓跡)

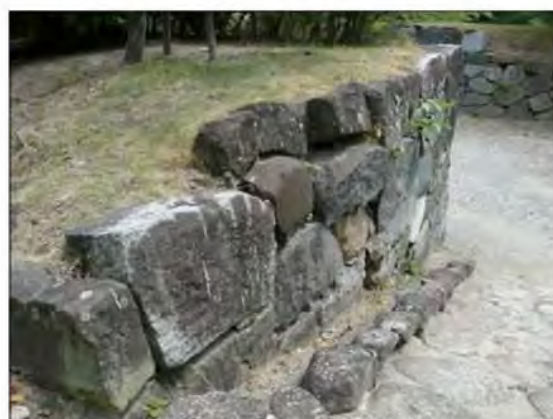
写真2-29:裏込めに課題(扇坂御門跡)

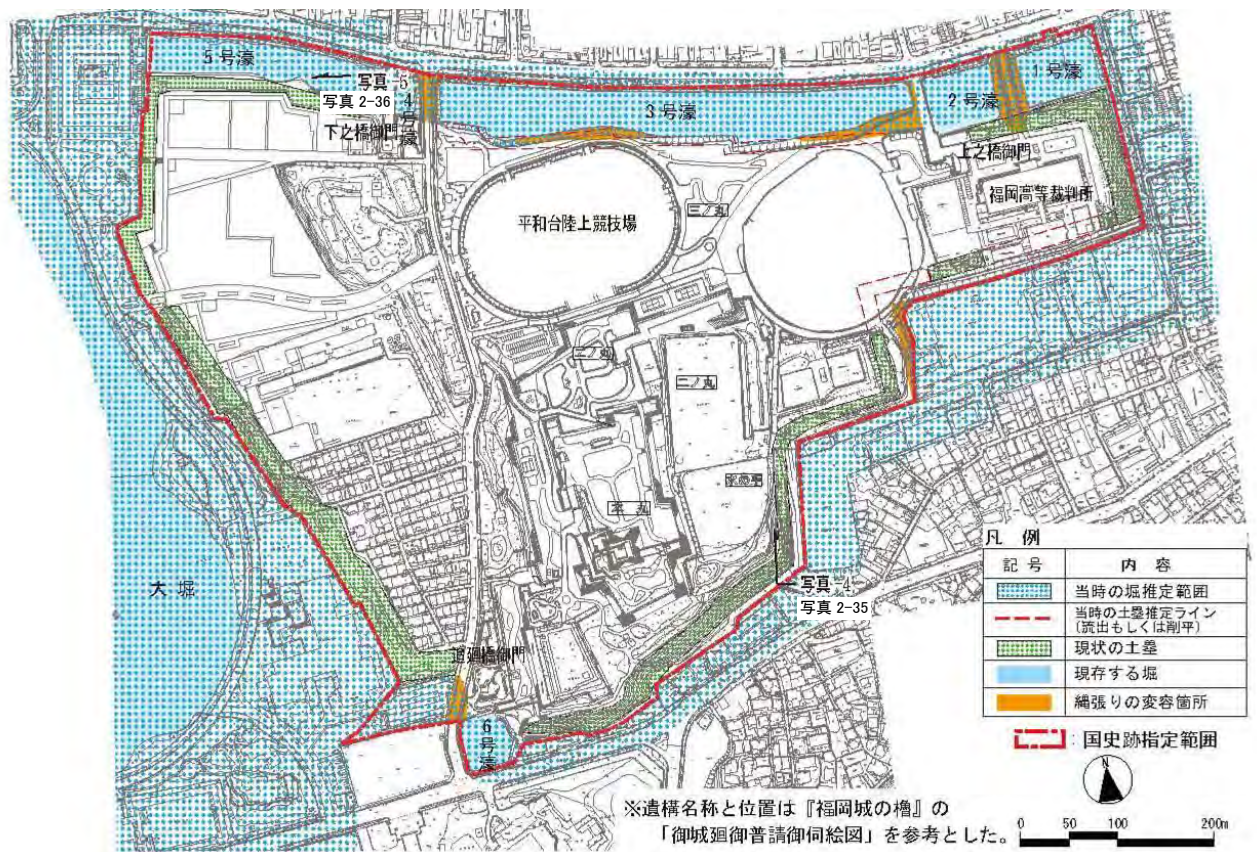
図2-16：土塁・堀現況図 (出典:『国史跡福岡城跡 保存管理計画』)

土塁は直線的に造られており、横矢掛かりも重層的に設けられ、守りを固めた構造となっている。現在、下之橋御門西側の北側土塁、平和台陸上競技場に隣接する北側部分、福岡高等裁判所南側部分、都市計画道路沿いの土塁の毀損が目立つが、他は比較的良好な形状で残っている。

那珂川から水を取り入れた堀は、肥前堀、中堀と続き、城郭の外周に幅50～70mの広大な水堀が巡らされ、西側の大堀に繋がっていた。現在、肥前堀、中堀は埋め立てられて完全に姿を消し、城郭の東辺と南辺の堀は、幅員1.0m程度の水路となって名残を留めている。北面の堀は、都市計画道路の拡幅等によって一部が埋められたが大半を残し、東から1号～5号濠と呼ばれている。堀の北辺には、堀沿いを散策するための遊歩道が整備されている。また、南西側にも堀が一部残り、6号濠と呼ばれている。堀水面は、ハスやスイレン等が繁殖しているが、水質の悪化が進んでいる。

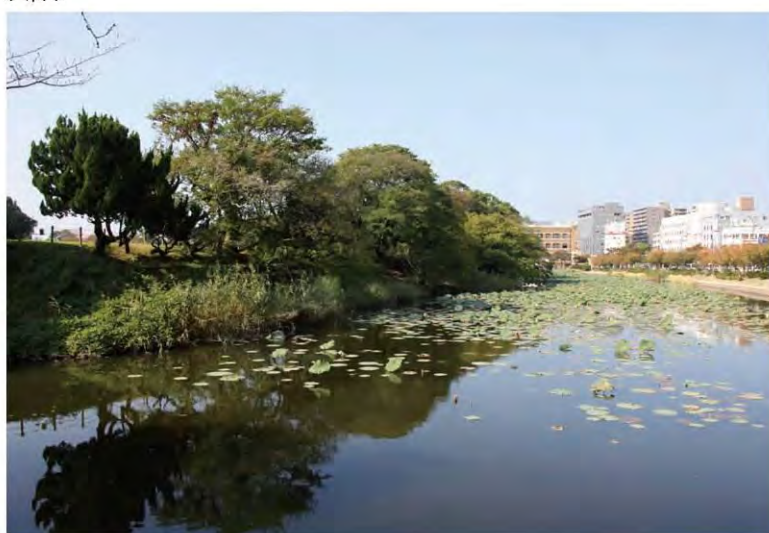
写真2-36:堀(5号濠)

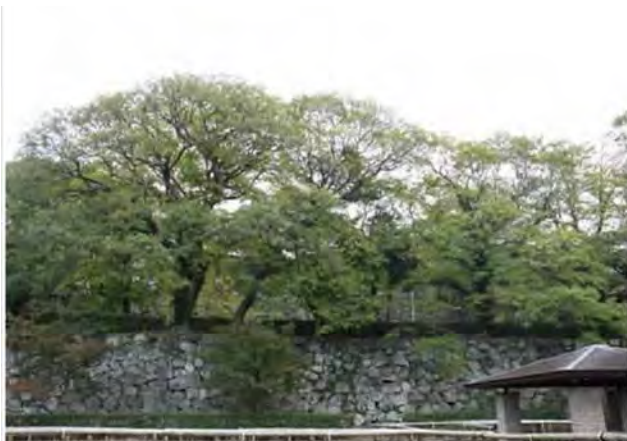
中には、直径 2.0m内外の大木（クスノキ）もあり、江戸時代中・後半期頃からのものと推定される。城内の植物のうち特に樹木は、公園として植樹、保全されてきたため、豊かな緑が形成されている。その一方、城の石垣への影響や、石垣の景観を遮蔽する等の問題を抱えるものも見受けられる。

写真2-37:二ノ丸の石垣天端のクスノキの大木

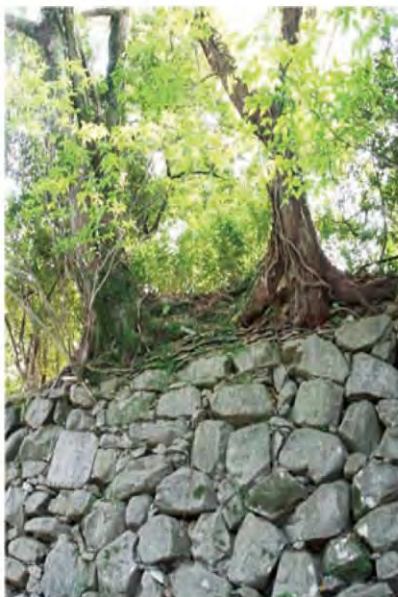
写真2-43:ニノ丸の石垣天端の大木

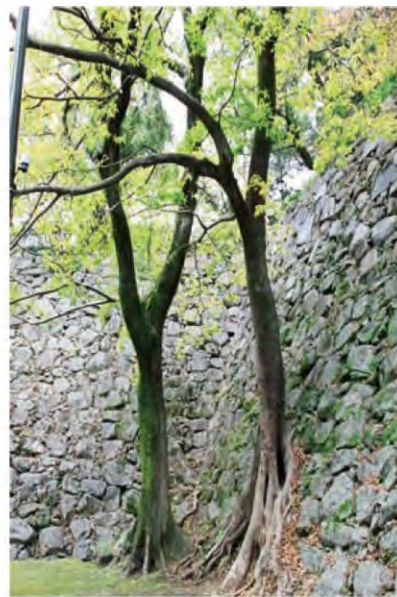
写真2-44:ニノ丸の石垣に自生したムクノキ

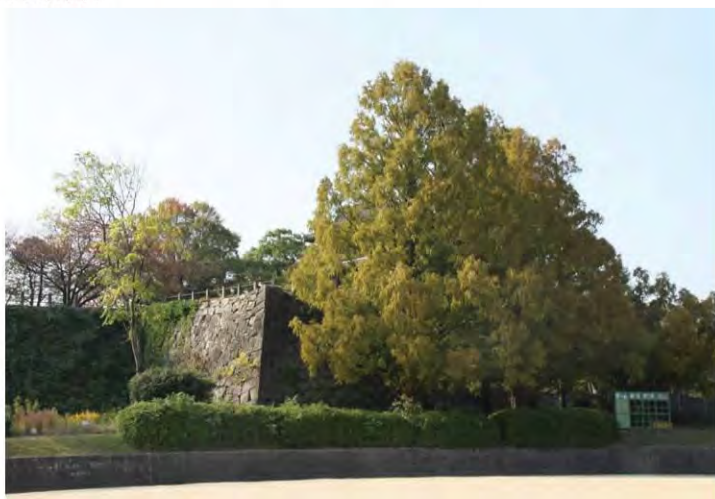
写真2-45:ニノ丸の外来樹の大木(木の陰に祈念櫓がある)

二ノ丸一帯には樹木(高木～低木)が生育しているため、建造物、石垣等が遮蔽されている場所が各所に見受けられる。特に、本丸の東縁にある祈念櫓の周囲には大木が生育し、二ノ丸からその存在を確認することができない。
