平成 27 年 9 月 議会 第 4 委員会報告資料

庁用自動車による事故報告について

事 故 報 告 書 (第 一 報)

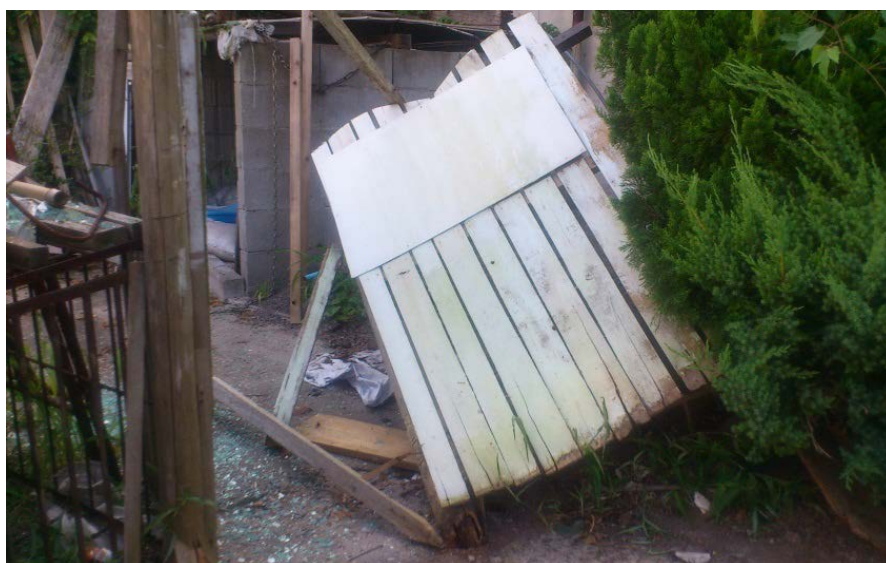
【木製門扉破損の状況】

事故発生日時	平成27年8月4日(火曜日) 午後2時10分頃 天候: 晴れ		
事故発生場所	福岡市城南区東油山5丁目〇〇〇〇 農業用資材置き場		
相手方	住所	(※)福岡市情報公開条例に定める非公開情報と認められるおそれのある情報については、掲載していません。	
	氏名		
事故の概要	<p>平成27年8月4日(火)午後2時10分頃、住宅都市局建築指導部監察指導課職員が、業務のため庁用自動車で現場へ行き駐車する際、当初の駐車位置が目的地の隣地だったため、駐車しなおそうとしたところ、急こう配の上り坂で運転操作を誤り後ろへ下がってしまい、後方の民地(農業用資材置き場)の木製門扉等を破損させ、損害を与えたものである。</p>		
損害の程度	相手方	人的損傷	なし
		物的損傷	農業用資材置き場 門扉等の破損
	市側	人的損傷	なし
		物的損傷	庁用自動車後方の扉及び窓ガラスの破損 修理費 168,858 円
<p>損害賠償額については相手方と協議中であり、確定後議会へ報告します。</p>

今回の事故原因は、当初の駐車位置が違っていたため、急いで駐車しなおさなければ、という気持ちの焦りと、急こう配の坂道での運転操作に慣れていなかった運転者の技術不足が重なったものです。今後の対策として、ゆとりを持って冷静な運転ができるよう、現場周辺や運行経路の確認などの事前準備を徹底するとともに、財政局が行っている安全運転実技研修の積極的な受講により、運転技術の向上も図ってまいります。

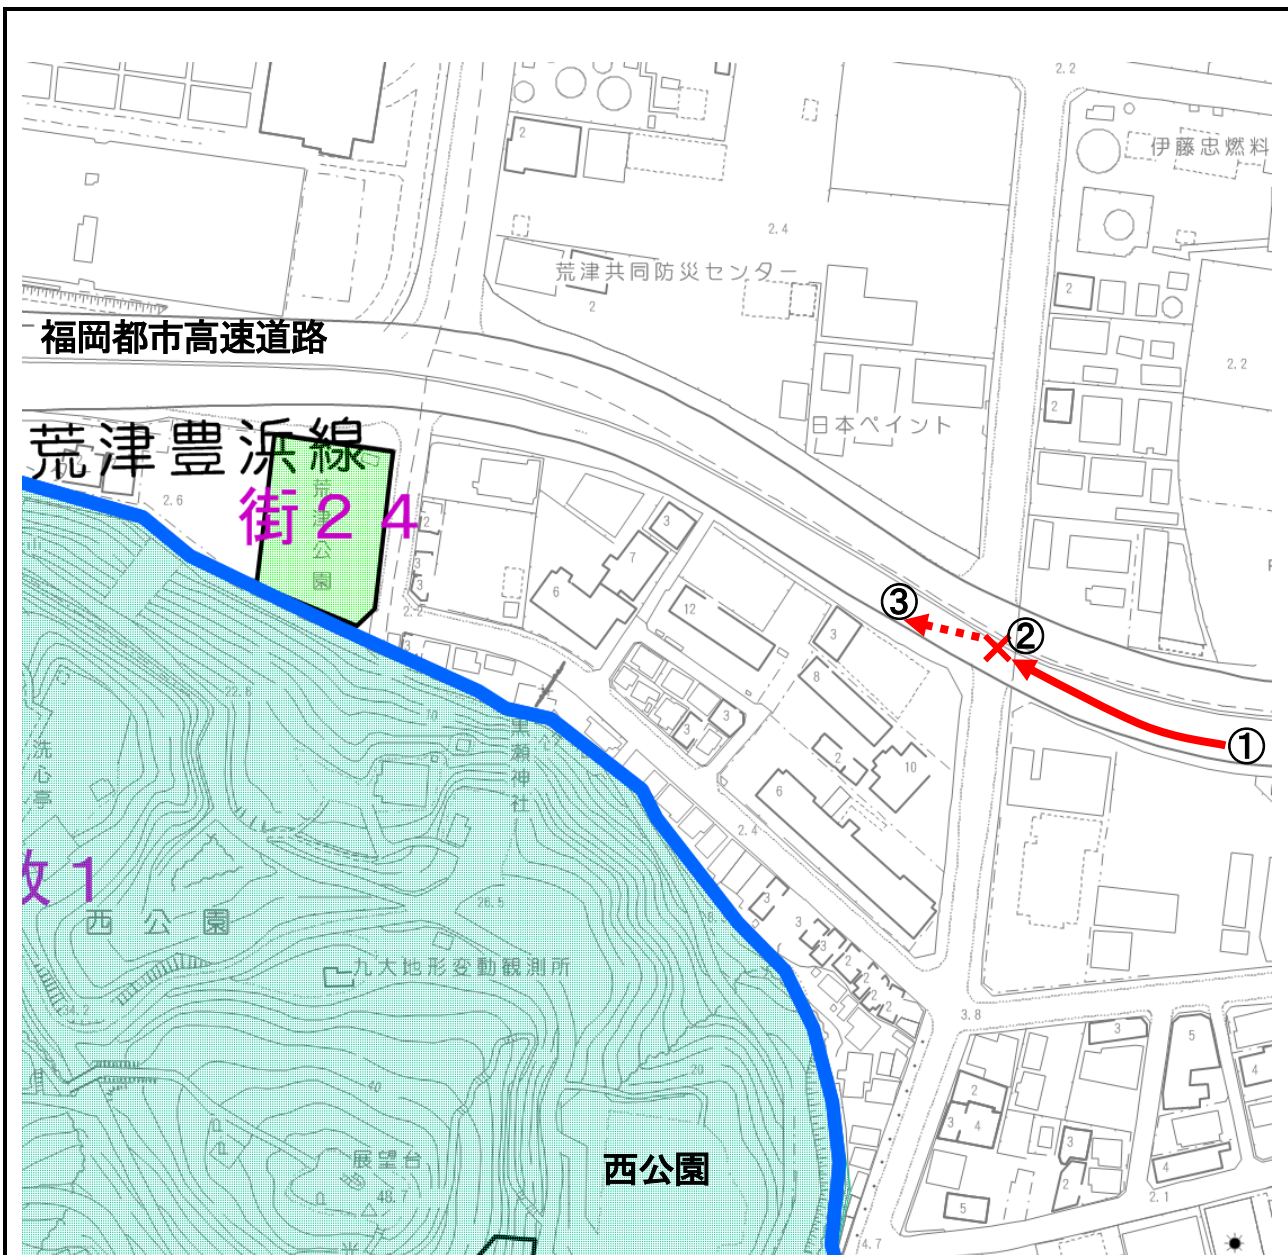
事故現場見取図

- ① 高速道路走行中に左後輪がパンク
- ② 操舵不能となり中央分離帯に衝突し横転
- ③ 横転した状態で路面を滑り防音壁にあたり停止

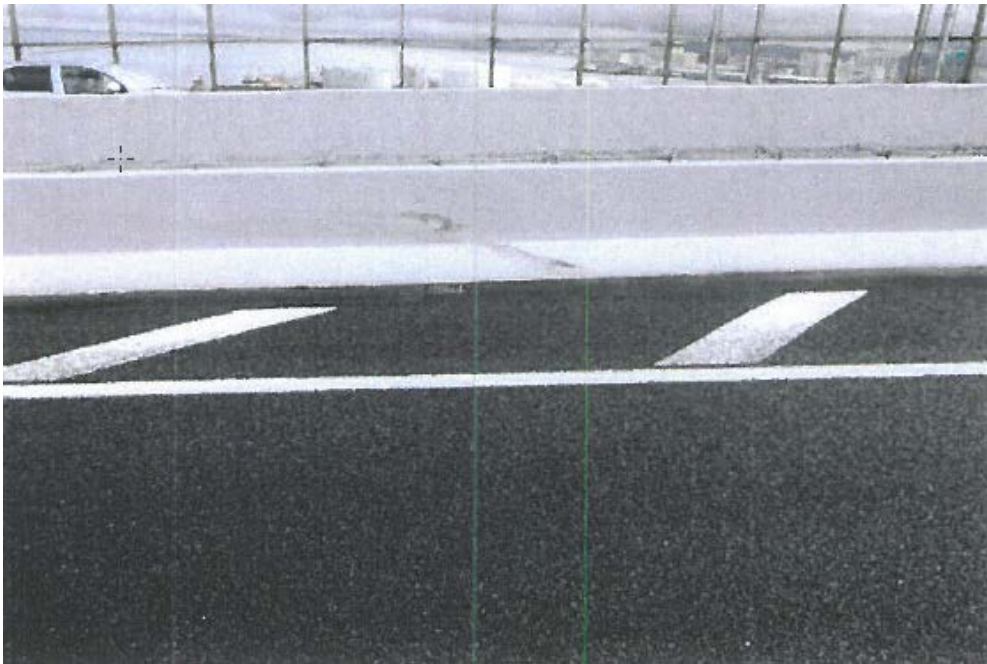
中央分離帯

高速道路の物損

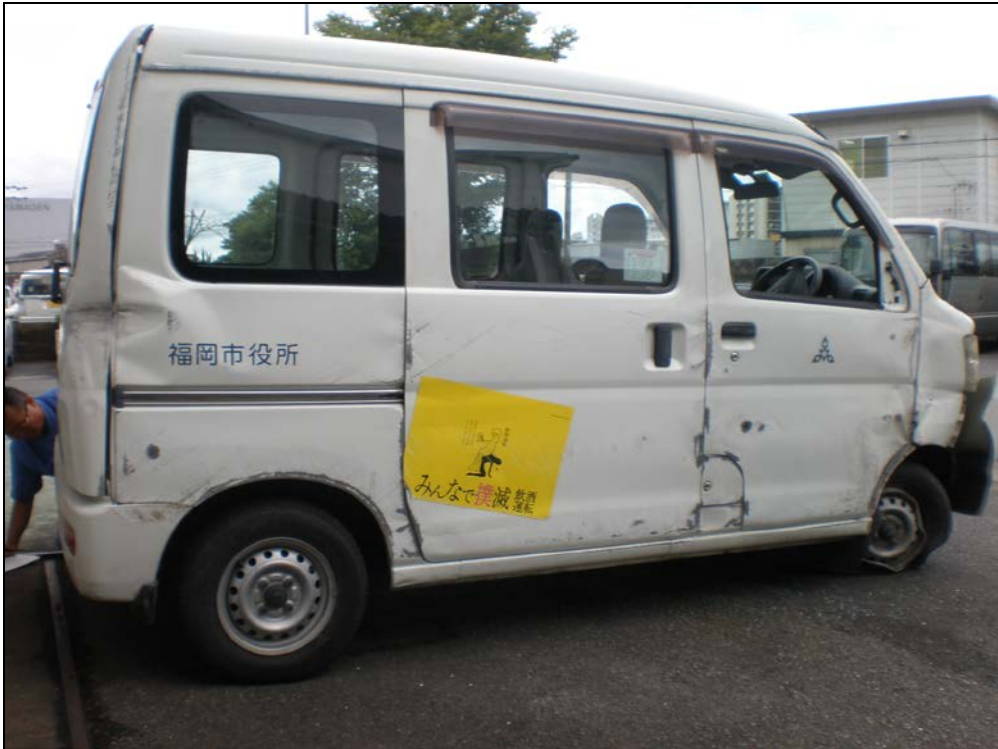
庁用自動車

事故発生日時	平成27年8月17日(月曜日) 午前9時45分頃 天候:曇り		
事故発生場所	福岡市都市高速道路西公園ランプ付近		
相手方	住所	福岡市東区東浜2-7-53	
	氏名	福岡北九州高速道路公社	
事故の概要	<p>平成27年8月17日(月)午前9時45分頃、住宅都市局みどりのまち推進部みどり整備課の職員が、庁用自動車で西区石丸の公園現場へ向かう途中、福岡市都市高速道路西公園ランプ付近で左後輪がパンクし、操舵不能となり中央分離帯に衝突し破損させ損害を与えたものである。</p> <p>乗車前に目視で車両に異常がないことを確認していたが、事故後に自動車管理事務所で確認したところ、左後輪に釘が刺さっていたことが判明した。なお、釘がどの時点で刺さったのかは不明である。</p>		
損害の程度	相手方	人的損傷	なし
		物的損傷	福岡都市高速道路中央分離帯ほか
	市側	人的損傷	打撲傷, 裂傷, むち打ち症
		物的損傷	車両全損
損害賠償額については、相手方と協議中であり、確定後議会へ報告します。

ほぼ全損のため修理不可能の状態である。

今回の事故原因は、左後輪のパンクであり、どの時点で釘が刺さったのかは不明ではありますが、運転前の車両確認を徹底するようしていきます。
