## 九州大学（旧工学部 2 号館跡地）周辺地域の地下水汚染について

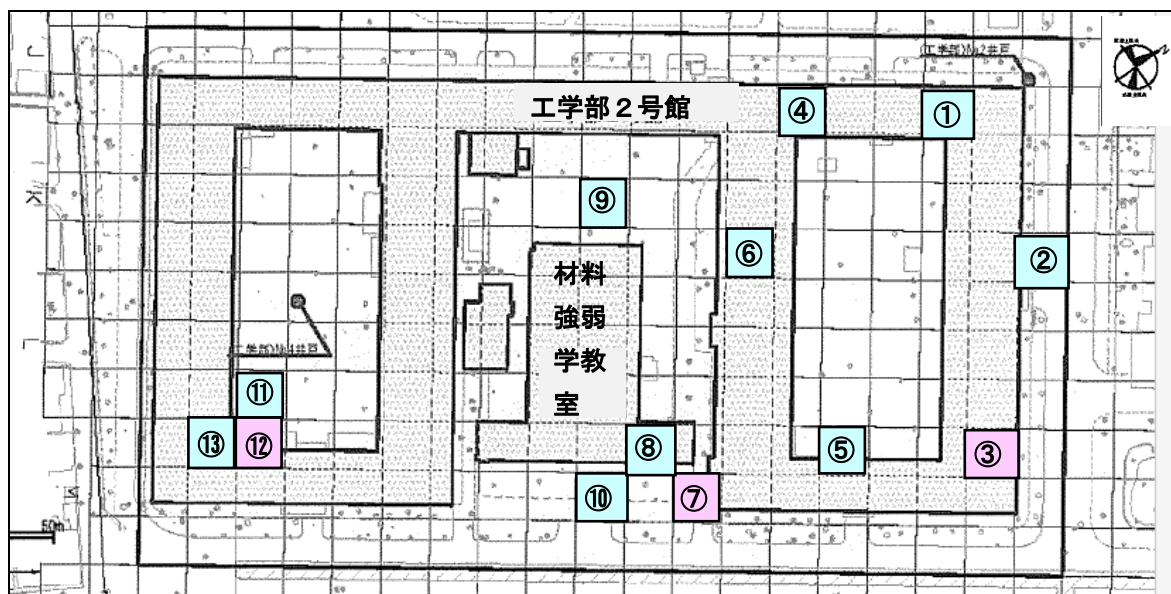
図1 : 旧工学部2号館跡地における砒素の土壤汚染位置 (①~⑬)

- ・砒素による汚染区域は旧工学部 2 号館跡地全体に点在し、旧工学部 2 号館建物の下部となっており、区域の合計面積は 1,300m<sup>2</sup>である。
- ・汚染濃度範囲は、0.011 mg/L から 0.11mg/L（基準：0.01 mg/L 以下）で、最も濃度が高い区域の位置は図 1 で示した⑦の区域であった。
- ・また、最も深い汚染のおそれがある深度は 3.0m 未満で、その位置は③の区域であった。

■ : 汚染区域      ■ : 汚染区域 (観測井設置)

- 九州大学が、地下水流向の下流側にあたる図1の③、⑦、⑫の区域に観測井を設置し、本市の指示に基づく「地下水の水質の測定」を行ったところ、⑦と⑫の区域では基準を満たしていたが、③の区域で基準を超過（0.013mg/L）していた。
- なお、観測井設置の際のボーリング調査結果によると、いずれの区域も約7mまでは概ね砂層、約7mからシルト質が混ざり、約8m以深はシルト層により構成されている。【参考資料2-4】
