第1章 | 公共施設等

第1節 河 川

第2節 道 路

第3節 港湾・海岸

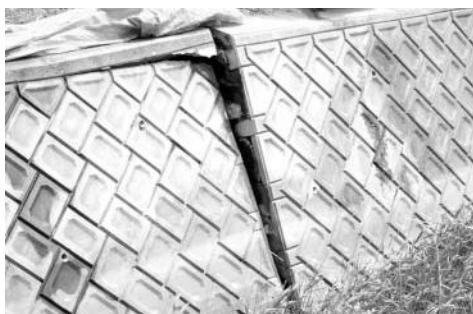
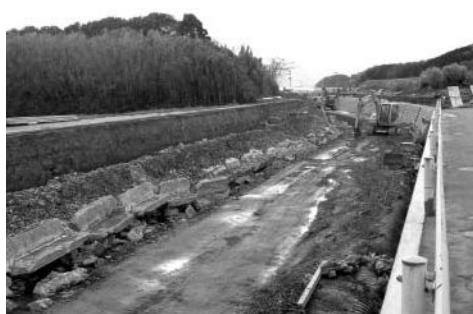
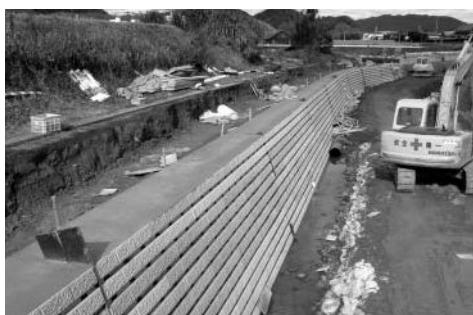
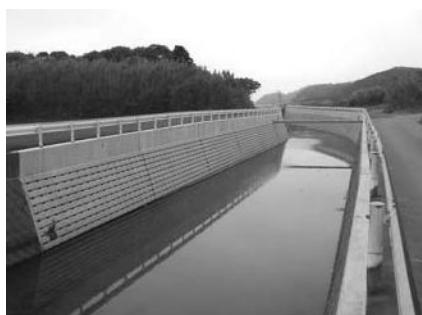
河川の被害と復旧

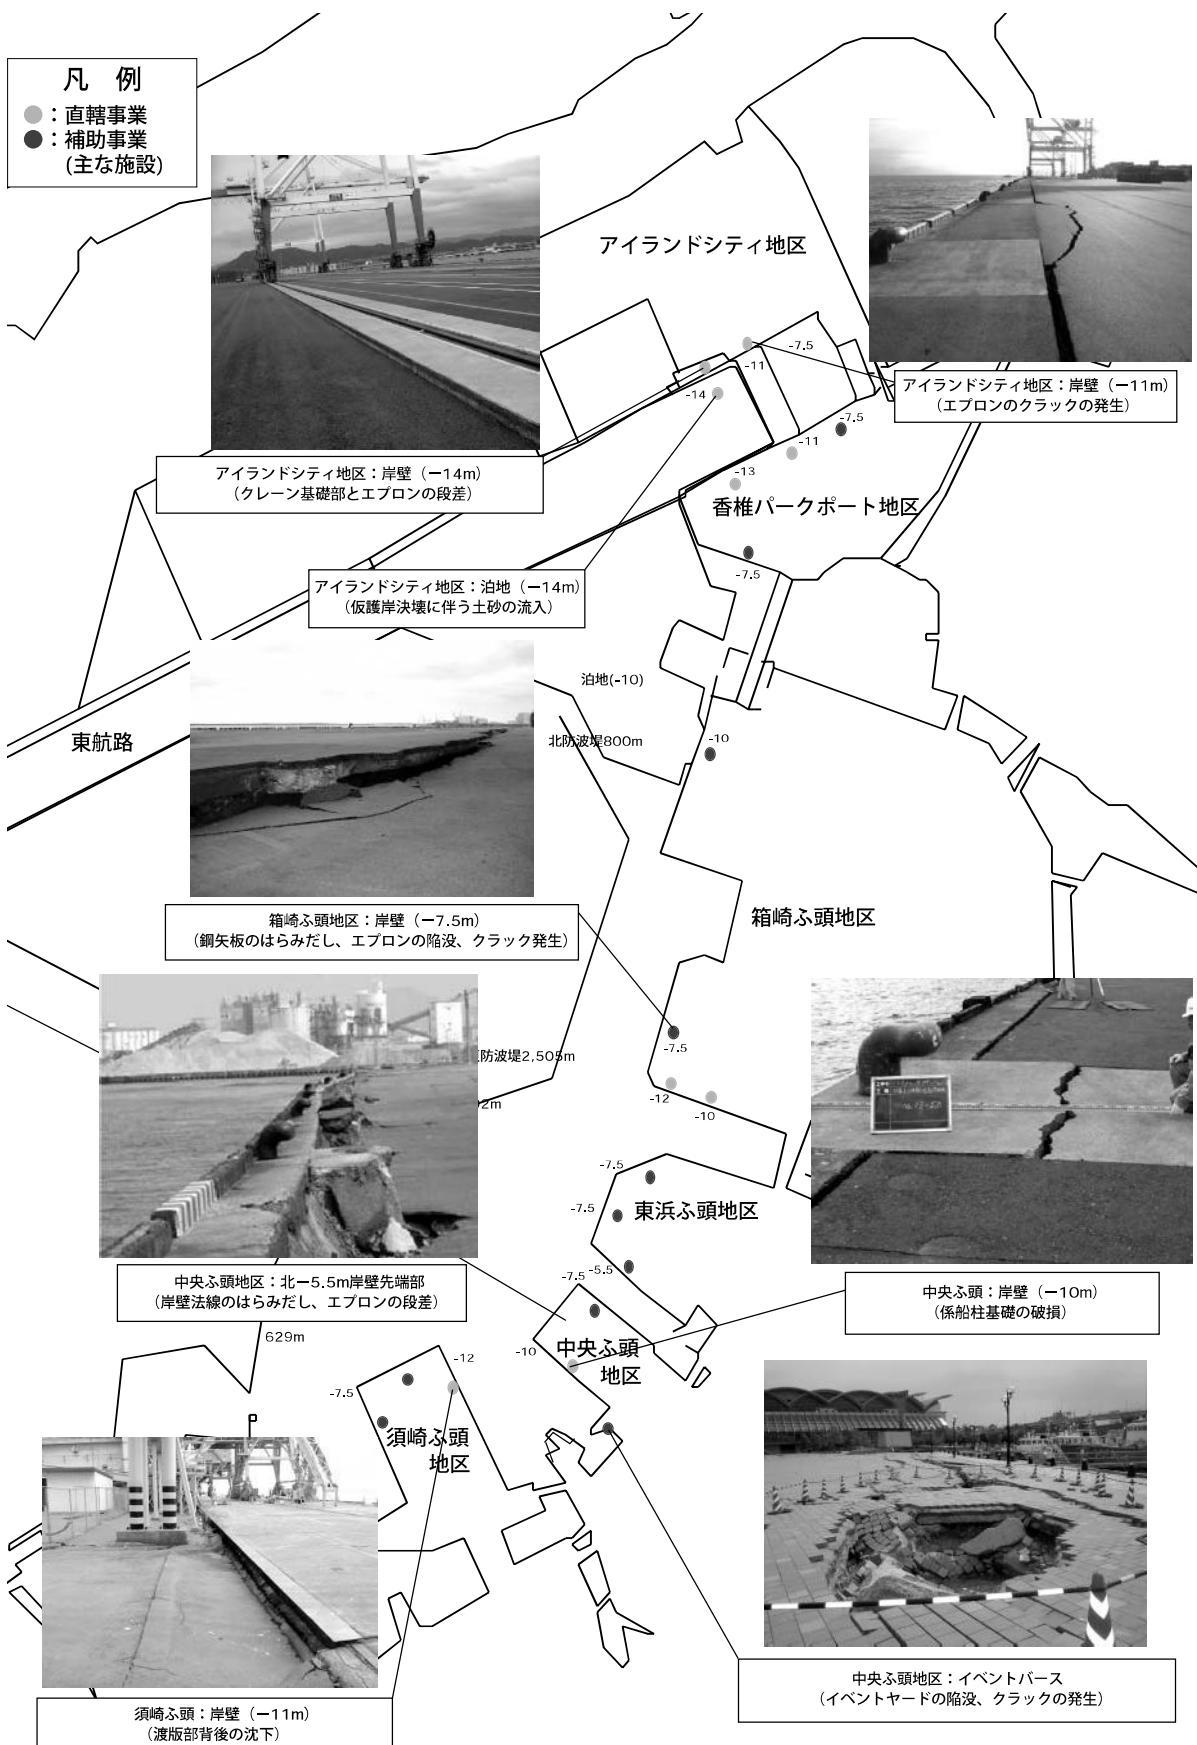
博多港の被害状況（主な施設）

施設	主な被害状況	復旧状況
【アイランドシティ】		(19年2月完了)
1) 岸壁(-14m)	クレーン基礎部とエプロンに段差が生じた。	上部工撤去復旧、エプロン舗装の打ち換え等。
2) 泊地(-14m)	仮護岸決壊に伴い、土砂が流入した。	泊地流入土砂の浚渫による復旧。
3) 岸壁(-11m)	エプロン舗装にクラックが生じた。	エプロン舗装の打ち換え。
【箱崎ふ頭】		(18年12月完了)
1) 北-7.5m岸壁	岸壁法線（鋼矢板）のはらみだし。エプロン舗装の陥没。	鋼矢板打設による前出し工法による復旧、エプロン舗装の打ち換え。
【東浜ふ頭】		(18年6月完了)
1) 東護岸	上部工に目地開きやクラックが生じた。	上部工撤去復旧、エプロン舗装の打ち換え。
【中央ふ頭】		(18年8月完了)
1) 岸壁(-10m)	係船柱の基礎が破損した。	係船柱の基礎の復旧、エプロン舗装の打ち換え。
2) 北-5.5m 岸壁先端部	岸壁法線（L型ブロック）のはらみだし。岸壁天端に対しエプロン舗装が最大で約1.5m沈下した。	捨石による岸壁の崩壊防止。エプロン舗装の打ち換え。
3) 東-7.5m岸壁	上部工に目地開きやクラックが生じた。	上部工撤去復旧、エプロン舗装の打ち換え。
4) イベントヤード	インターロッキング舗装部の陥没。上部工に目地開きやクラックが生じた。	上部工撤去復旧、インターロッキング舗装の撤去復旧。
【博多ふ頭】		(18年3月完了)
1) 東物揚場、 東護岸	ベイサイドボードデッキ部の隆起や沈下。	カラー舗装による復旧。
【須崎ふ頭】		(18年6月完了)
1) 東-7.5m岸壁	渡版部背後（上屋用地部）の沈下。	渡版部の補修、背後舗装の打ち換え。
1) 東-11.0m 岸壁	本体工にクラック、上部工の破壊を生じた。 渡版部背後（上屋用地部）の沈下。	本体工のクラック補修、上部工撤去復旧。 渡版部の補修、背後舗装の打ち換え。

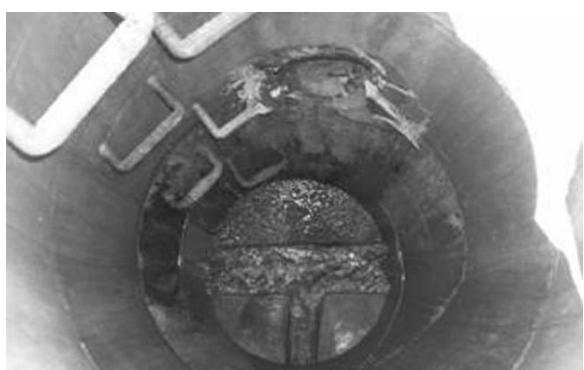
管口及びマンホール躯体破損状況

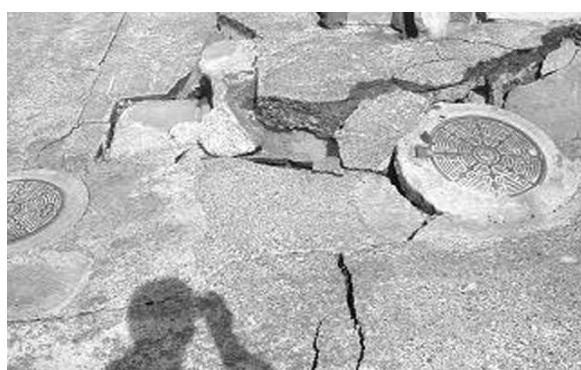
管継目破損による地下水侵入状況

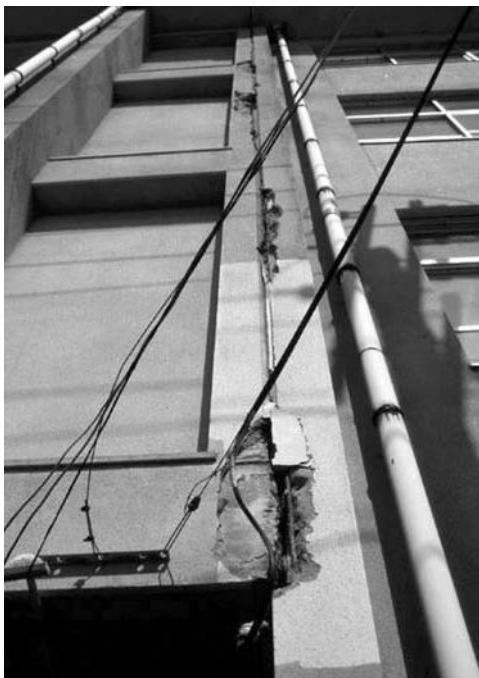
校舎外壁の被害

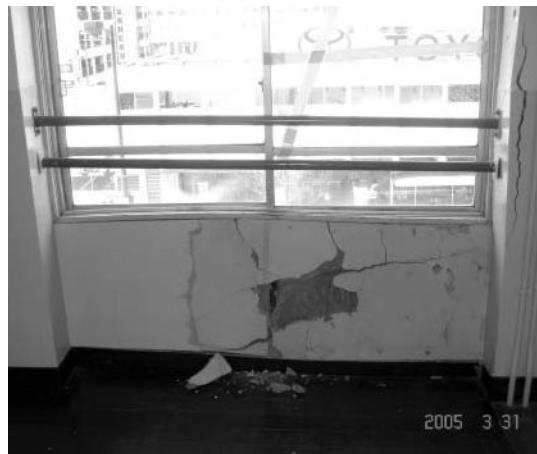
校舎内壁の被害
