公共工事等事故情報

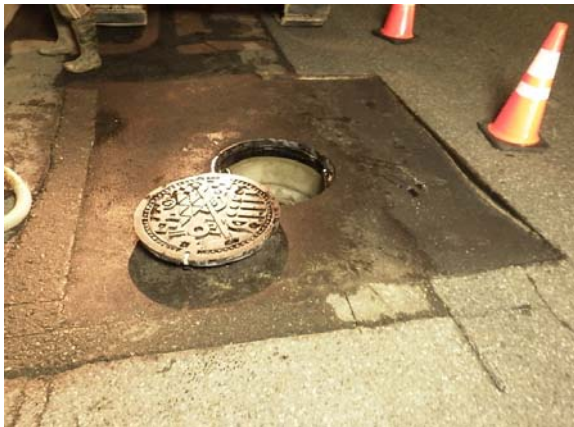
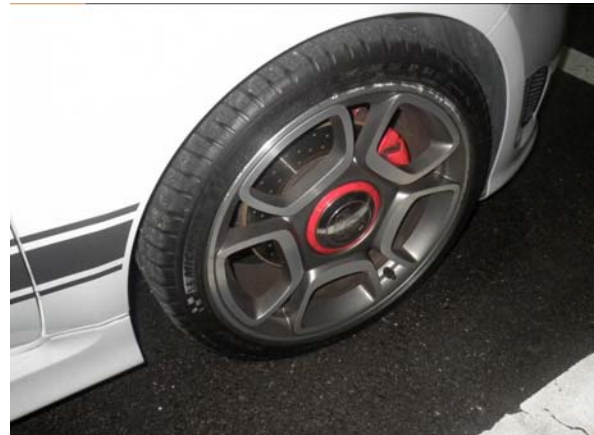
事故状況図

事故分類	物損公衆災害	発生日時	平成 30年 4月 5日(木曜日) 20時 50分			工事関係者区分	元請け
事故区分	車両・自転車等損傷	性別	—	年齢	—	業種区分	土木
被災程度	(前輪右)ホイールの損傷			事故レベル	I	休業見込日数	なし
工事概要	下水道工事(管布設)						
事故概要	路面の仮復旧を行い交通開放していたが、仮復旧舗装面が下がり通過車両が既設舗装面との段差でホイールを損傷させた。						
事故原因	事故当日の夕方の雨で、人孔内に雨水が流入し人孔内に滞水したことで、管口の未処理箇所から土砂が雨水の影響により人孔内に流入し人孔周りの舗装が沈下した。						
改善策	日々のKY活動時に作業従事者へ作業工程を詳細に周知し、再発防止研修を行った。

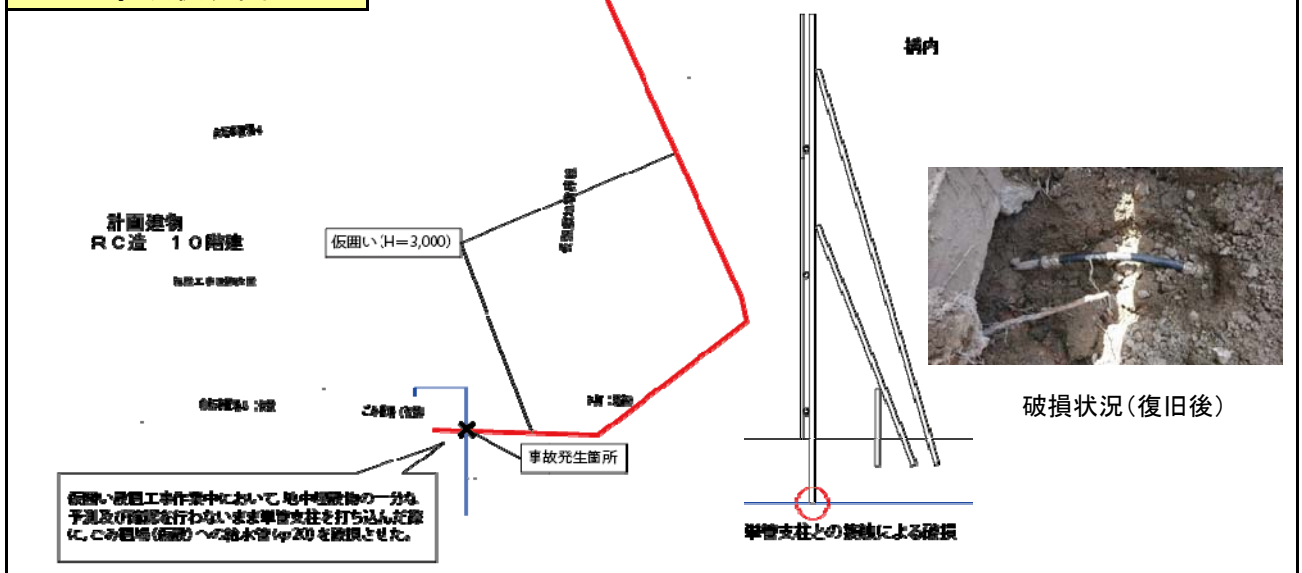
事故状況図

事故分類	物損公衆災害	発生日時	平成30年 4月 7日(土曜日) 15時00分			工事関係者区分	一次下請
事故区分	埋設物等損傷	性別	—	年齢	—	業種区分	建築
被災程度	給水管(PP管φ20)破損			事故レベル	I	休業見込日数	—
工事概要	市営住宅(10階建88戸)の新築工事						
事故概要	仮囲い設置作業中において、単管を地中に打ち込む際にゴミ置場の水栓に続く給水管(φ20)を破損させたもの。						
事故原因	新築工事とは別途工事にてゴミ置場及び給水管の整備を行ったが、新築工事の仮囲い設置作業時において事前に監督課より提供された図書と現地での照合、確認が不十分であったことと、元請業者が立会にて注意を払うように指導していなかったこと。						
改善策	<ol style="list-style-type: none"> 1. 地下埋設物近接箇所の作業において、事前に提供資料等と現地で照合確認を行い、試掘調査などでの目視による確認及び埋設物位置の表示を行うように見直し、今後の再発防止に努める。 2. 日々のKY活動時に作業従事者の安全に対する理解を深めるため現地にて埋設物の確認・周知を行うなどの改善を行った。

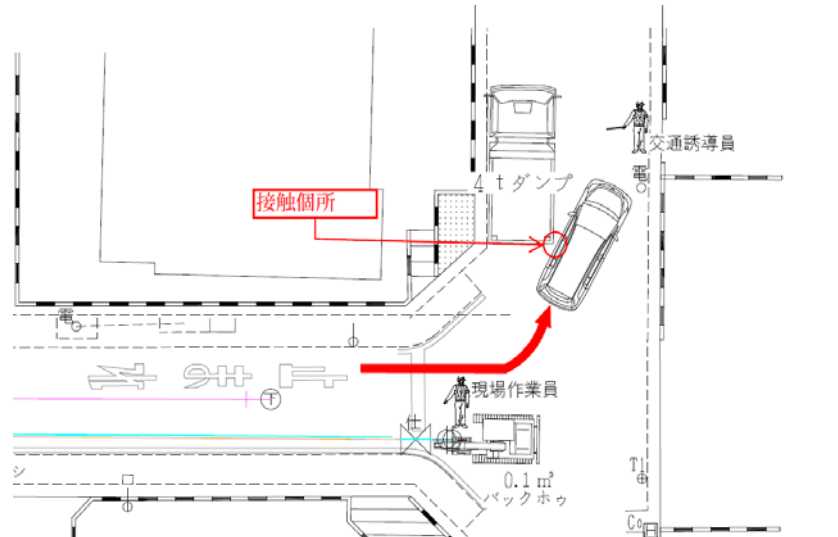
事故状況図

事故分類	物損公衆災害	発生日時	平成30年4月12日(木曜日)14時30分			工事関係者区分	二次下請
事故区分	両・自転車等損	性別	—	年齢		業種区分	土木
被災程度	車両左後ろドアに15cm程度のへこみ			事故レベル	I	休業見込日数	-
工事概要	配水管布設工事						
事故概要	埋戻し作業に使用する資材を、ダンプトラックに積載し交差点付近に停止していた時、通過車両が接触し左後方ドアの側面を損傷したもの。						
事故原因	<ul style="list-style-type: none"> ・工事に使用する車両は、作業区域(占有帯)に配置して作業を進めていたが、作業工程上、新設管と既存管を接続する作業のために、埋戻し作業を一時中断し工事区域外の交差点付近に停止させていたため。 ・交通誘導員の誘導の合図で一般車両を通過させていたが、停止の合図が間に合わなかった。 						
改善策	<ul style="list-style-type: none"> ・工事に使用する車両は、一時的な作業工程でも作業区域(占有帯)内に配置するような作業手順の見直しや一般交通の安全な走行を確保するために安全訓練を実施した。 ・作業工程上、一時的な作業工程でも作業区域(占有帯)内に工事車両を配置するよう見直すこととした。

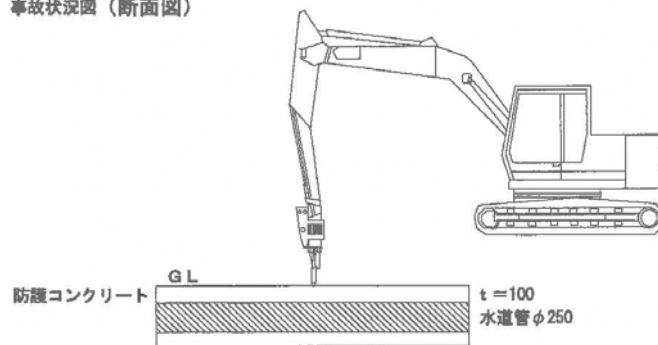
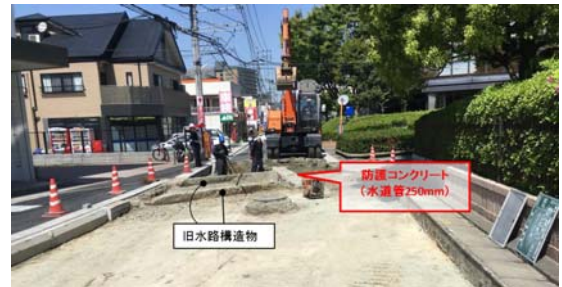
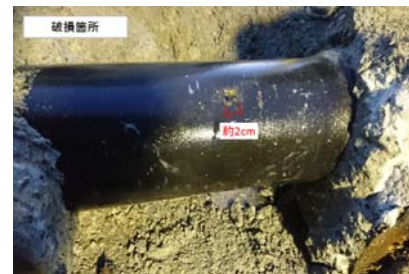
事故状況図(断面図)

事故分類	物損公衆災害	発生日時	平成30年4月20日(金曜日) 15時 30分			工事関係者区分	元請け
事故区分	埋設物等損傷	性別	—	年齢	—	業種区分	土木
被災程度	φ250mm水道管破損			事故レベル	Ⅱ	休業見込日数	—
工事概要	道路改良工事						
事故概要	本工事に支障となるため防護コンクリート上部の研作業を実施した際に、10cm厚さの防護コンクリートを貫通し、水道管を破損させたもの。						
事故原因	<ul style="list-style-type: none"> ・水道管の防護コンクリートとは思わず、同時に露出したコンクリート構造物(旧水路構造物)と同一と思い込み、地下埋設図面や占有者へ確認をせずにブレーカーによる研作業を行ったため。 ・水道管は道路端に布設されていると思い込んでいたため。 ・ブレーカーにて作業中に指揮者が離れたため。 						
改善策	<p>安全実施研修を行い、下記を実施することとした。</p> <ul style="list-style-type: none"> ・現場着手する前に、地下埋設物の位置について地下埋設図面等にて現場との照合確認を実施する。 ・KY活動時と休憩後の作業再開する時に、埋設状況を作業従事者全員に周知し、安全意識の向上を図る。

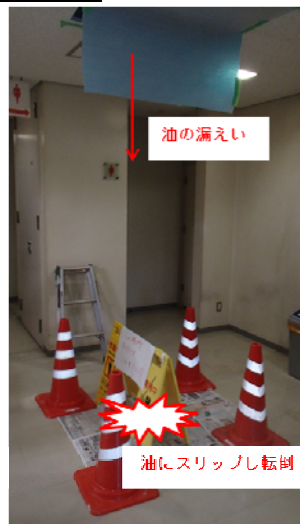
事故状況図

事故分類	死傷公衆災害	発生日時	平成30年 4月25日(水曜日) 7時40分頃			工事関係者区分	元請け
事故区分	第三者人身	性別	女性	年齢	59	業種区分	設備
被災程度	右手首の骨折			事故レベル	Ⅱ	休業見込日数	約2か月
工事概要	空調設備および換気設備の更新工事						
事故概要	清掃員の女性が館内清掃をしていた際に、通路に漏えいしていた潤滑油で足を滑らせ転倒し、右手首を骨折したもの。						
事故原因	事故前日、平成30年4月24日の夜間工事において、天井裏にて空調設備の撤去作業を行っていたが、空調冷媒管を残置した状態で、天井開口部の養生を行い退庁してしまった。このため、残置している冷媒管の切断部より事故現場付近へ潤滑油が漏えいした。						
改善策	<ul style="list-style-type: none"> 撤去作業において、系統ごとに室内機及び配管をすべて撤去した状態で作業を終了するよう工程を作成する。 工程上やむを得ず配管類を残置する場合は、監督員と協議を行い、漏えい防止策を実施したうえで作業を終了する。 管末のキャップ止め等による処置を行い、残存する配管内の量を想定し、油受け皿を管末の直下に設置する。

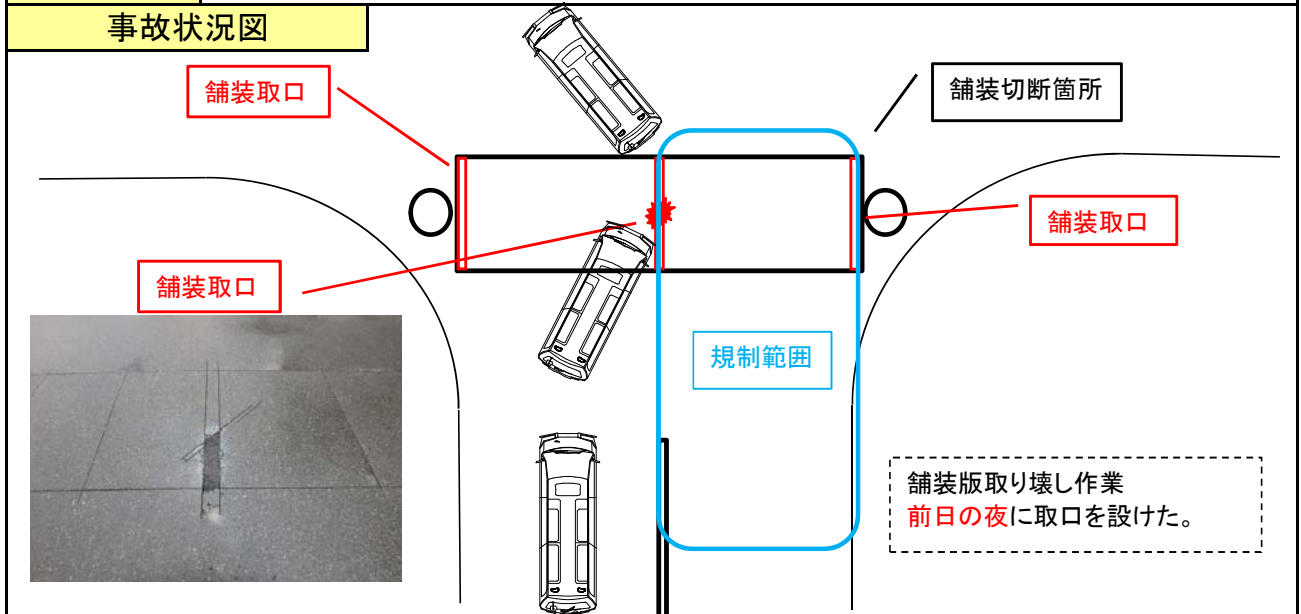
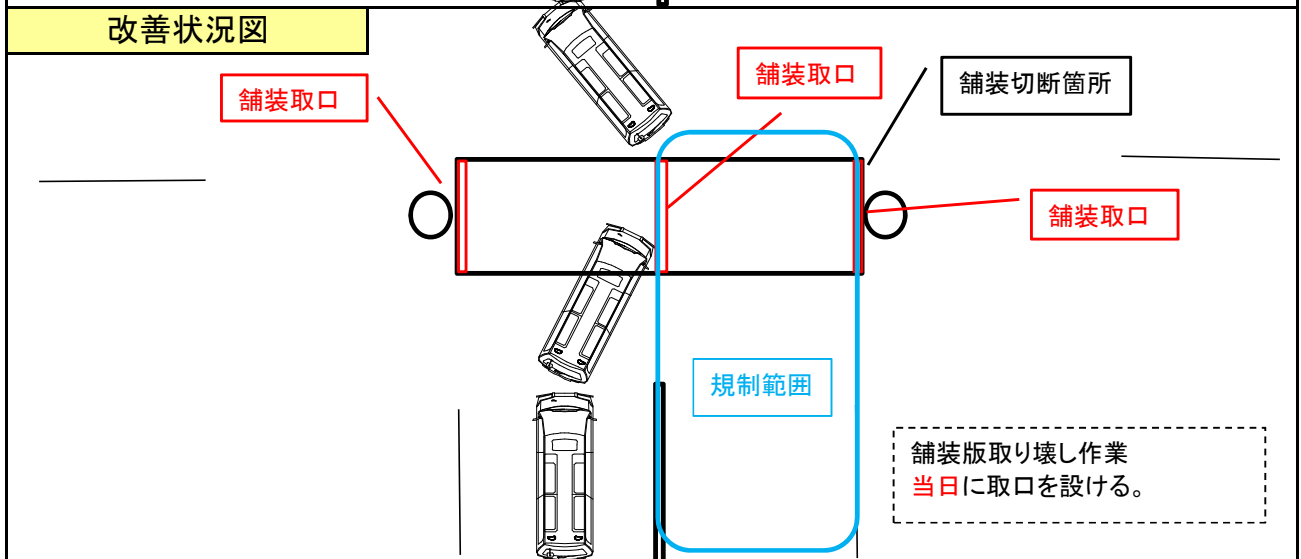
事故分類	物損公衆災害	発生日時	平成30年4月24日(火曜日) 13時 30分			工事関係者区分	元請け
事故区分	車両・自転車等損傷	性別	—	年齢		業種区分	土木
被災程度	後輪タイヤ1本パンク			事故レベル	(技術監理課で記入)	休業見込日数	-
工事概要	下水道本管更生工事						
事故概要	舗装版(15cm)をバックホウで取り壊すための舗装切断を細部に切断した箇所が、通過車両の影響等で舗装版の一部が路面上に突起し、通行していた車両のタイヤを損傷させた。						
事故原因	通行車両が多い道路で、舗装版取り壊し作業前日の夜に、舗装取口を走行車線に設けたこと。						
改善策	・交差点部において舗装取口を設ける際、舗装版取り壊しを行う当日に設けることとした。
