公共工事等事故情報

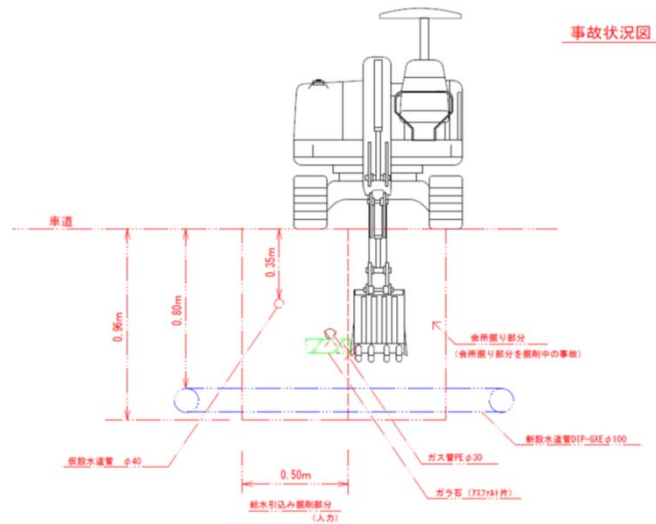
事故状況図

事故分類	物損公衆災害	発生日時	平成30年 5月 2日(水曜日) 14時 45分			工事関係者区分	二次下請
事故区分	埋設物等損傷	性別	—	年齢	—	業種区分	土木
被災程度	φ30ガス供給管の破損			事故レベル	Ⅱ	休業見込日数	
工事概要	経年老朽化による水道管の更新工事						
事故概要	仮設水道管から新設水道本管へ給水管の切替工事を行うため、機械掘削中にφ30のガス供給管を破損させもの。						
事故原因	掘削箇所において、転石があったため、バックホウで引き上げようとしたところ、ガス管下部の土砂も一緒に持ち上がり、ガスが湾曲し破損させた。 ガス供給管と余掘り部の転石が、近接しているとは気づかずに機械掘削を行ったこと。						
改善策	安全意識を高めるため、安全会議を実施し、下記のとおり改善策を講じた。 1. 地下埋設物付近を掘削する際に、機械掘削と人力掘削との作業区分を社内で基準(埋設物との離隔)を定め、徹底して取り組んだ。 2. 作業開始前に地下埋設物等の状況を作業者全員で確認を行い、掘削断面内は人力掘削により露出確認を行った。

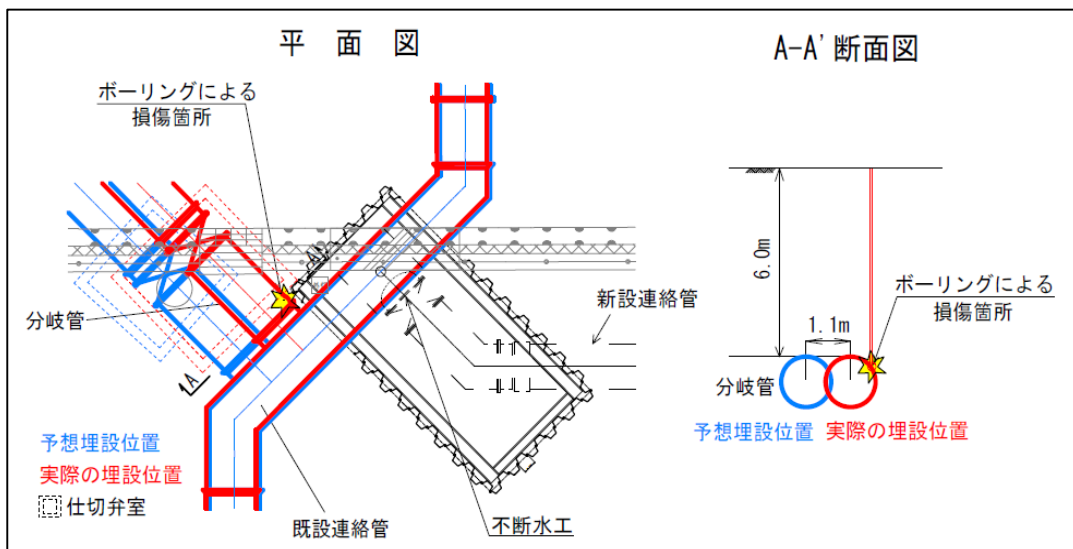
事故状況図

事故分類	物損公衆災害	発生日時	平成30年 5月15日(火曜日) 10時20分			工事関係者区分	一次下請
事故区分	埋設物等損傷	性別	—	年齢		業種区分	土木
被災程度	φ1500水道管破損			事故レベル	I	休業見込日数	
工事概要	管布設工事(開削工)						
事故概要	土留工欠損部の地盤改良を薬液注入工法により施工する際に、ボーリングマシンにより分岐管(φ1500mm)を損傷したものの。						
事故原因	本工事で接続する既設連絡管については、詳細な位置や深さ等の確認方法を監督員と協議し、調査を行い、正確な位置等を確認していた。しかし、分岐管については、竣工図書との現地照合確認を十分に行わず、また監督員から分岐管に設置している仕切弁の弁室の状況調査の指示がなされていたが、仕切弁室は水没していたことにより十分な確認を怠ったため。						
改善策	事故再発防止策検討会議を実施し下記事項を行うこととした ・地下埋設物については、事前協議内容および竣工図書等と現地照合を、複数人で確認するよう徹底する。 ・市民生活に影響ある施設での施工であることを再認識し、埋設物の必要な保安措置(マーキング)を施し、再発防止に努める。

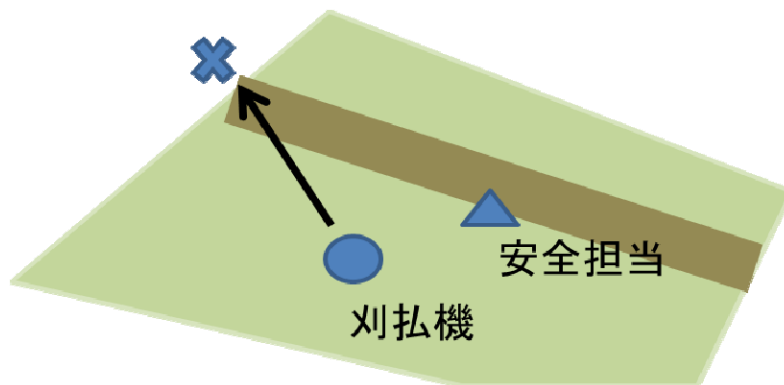
事故状況図

事故分類	死傷公衆災害	発生日時	平成30年5月12日(土曜日) 8時40分			工事関係者区分	元請け
事故区分	第三者人身	性別	男性	年齢	不明	業種区分	土木
被災程度	額に石が当たり血がにじんだ			事故レベル	Ⅱ	休業見込日数	
工事概要	公園等除草清掃業業務委託						
事故概要	芝刈り機による除草作業を行っていたところ小石が飛んだようで、公園北側の歩道を歩いていた通行者が、けがをしたもの。						
事故原因	歩道側(被災者側)に飛び石防止のためのネットを張っていなかった。						
改善策	作業方法を詳細に見直しを行い下記項目を実施することとした。 ・ネット設置位置の見直し、作業前の石拾い、草刈り高を3センチ以内とする。 ・作業範囲を小さくし、安全担当者の目がより届くようにする。

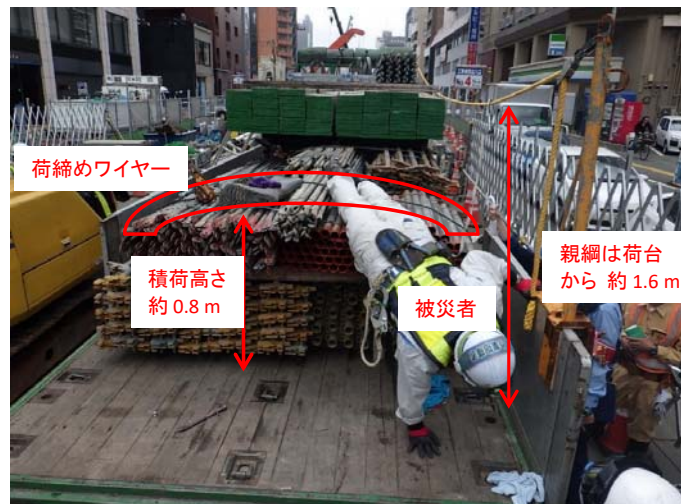
事故状況図

事故分類	労働災害	発生日時	平成 30年 5月 28日(月曜日) 13時30分			工事関係者区分	一次下請
事故区分	墜落・転落	性別	男性	年齢	60	業種区分	土木
被災程度	非骨傷性頸髄損傷			事故レベル	Ⅱ	休業見込日数	60日
工事概要	地下鉄七隈線延伸工事						
事故概要	10tトラック車にて搬入した積荷(型枠支保工材)の荷卸し作業で、玉掛けした後に、荷台の後方に置いていた介錯ロープを取りに行くために積荷上を移動していたところ、積荷の荷締めワイヤーに足が引っ掛かり転倒し顔面を荷台に打ち受傷した。						
事故原因	前方の積荷の玉掛け作業後に、介錯ロープを荷台後方に置いていたため、作業足元を十分確認せずに荷台上を単独で慌てて移動したため。						
改善策	<ul style="list-style-type: none"> 不安定な積荷上を移動しなくても荷卸し可能な積荷の配置および作業手順を確立し、周知徹底する。 荷台上での玉掛け作業は2人以上で行う。 慌てた行動をしない。 上記改善策を適宜、継続的に指導、教育する。

※ 被災者は安全帯を着用・使用していた。
 ※ 被災時は全てのおおりを立てていた。
 (救出時に一部のおおりを降ろした)

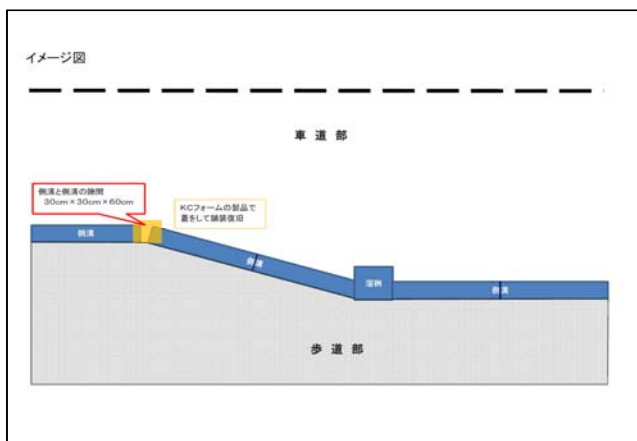
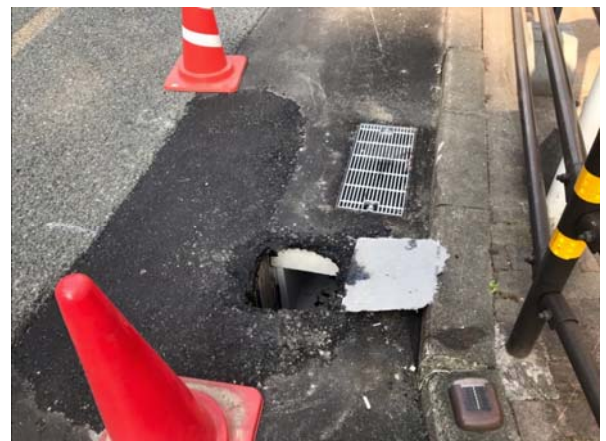
事故状況図

事故分類	物損公衆災害	発生日時	平成30年5月30日(水曜日) 15時20分頃			工事関係者区分	元請け
事故区分	陥没	性別	—	年齢	—	業種区分	土木
被災程度	車道陥没(30cm×30cm 深さ65cm)			事故レベル	I	休業見込日数	
工事概要	下水道工事(側溝布設)						
事故概要	側溝を布設し、仮復旧の状態状態で交通開放をしていたところ、開放後約2週間経過した際に車道と路側帯の境目付近で道路が陥没した。						
事故原因	バスカット終点の屈曲部において、側溝製品を加工し布設をしなければならなかったが、製品の加工工程が交通規制時間内に間に合わなかったため、側溝用埋設型枠2枚を被せアスファルトで仮復旧し交通開放していたことが原因と思われる。						
改善策	事故再発防止研修を実施し、材料を目的外使用しないことおよび、日々の作業工程を余裕ある工程に見直しを行うことにより安全意識の向上を図った。
