公共工事等事故情報

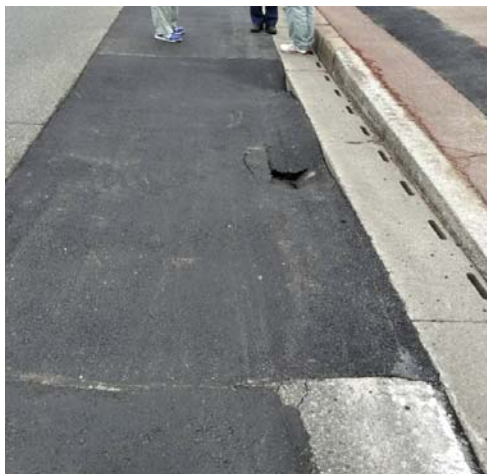
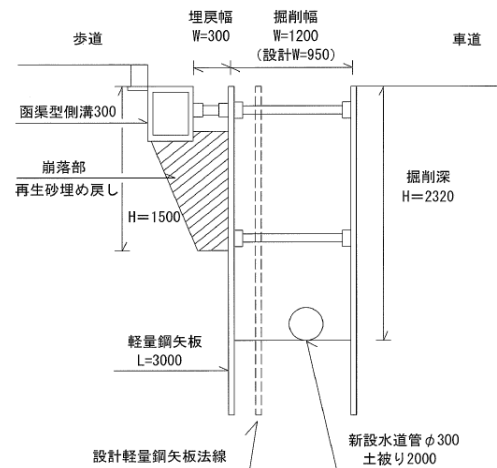
事故状況図

事故分類	物損公衆災害	発生日時	平成 30年 6月 6日(水曜日) 12時 55分			工事関係者区分	元請け
事故区分	陥没	性別	—	年齢	—	業種区分	土木
被災程度	道路陥没			事故レベル	I	休業見込日数	
工事概要	配水管布設工事						
事故概要	夜間施工にて配水管を布設し、仮舗装を行い交通開放していたが、数日後に道路陥没が発生した。						
事故原因	配水管を布設するために土留め工を施工していた際に、既設側溝側の地山が崩壊したため、崩壊箇所を埋戻し、軽量鋼矢板を撤去後に再転圧を行い仮舗装して交通開放していたが、既設側溝の下部までに十分な埋戻し及び締固めができず、通過車両の影響で道路陥没が発生した。						
改善策	安全訓練を行い下記の事項を実施することとした。 ・埋戻しの際は、現場状況に応じて水締め等を行い、空隙を生じないように十分注意して施工する。 ・夜間作業では、作業開始時及び終了時、また終了時の朝に前日までの仮舗装箇所の安全巡視を行う。 ・始業時のKY活動において、作業内容や注意事項などを説明し、作業員全員に安全管理の意識付けを行う。

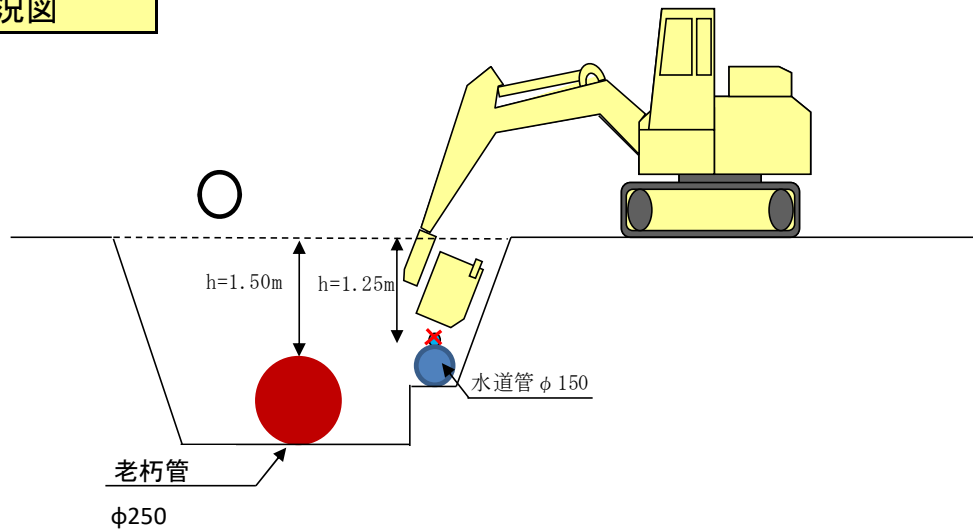
事故状況図

事故分類	物損公衆災害	発生日時	平成30年6月4日(月曜日) 9時 15分			工事関係者区分	一次下請
事故区分	埋設物等損傷	性別	—	年齢	—	業種区分	土木
被災程度	分水栓を破損			事故レベル	(技術監理課で記入)	休業見込日数	—
工事概要	老朽管の布設替工事						
事故概要	水道管を目視できない状態で防護措置も行わず、合図者もいない状態で機械掘削を行い、分水栓を破損させた。						
事故原因	<ul style="list-style-type: none"> 地下埋設物に防護措置を行っていなかった。 合図者がいない状態で重機を操縦していた。 						
改善策	<ul style="list-style-type: none"> 地下埋設物管理者と防護措置について十分協議を行い、作業従事者に周知を徹底する。 重機を操縦する場合は、合図者を置く。

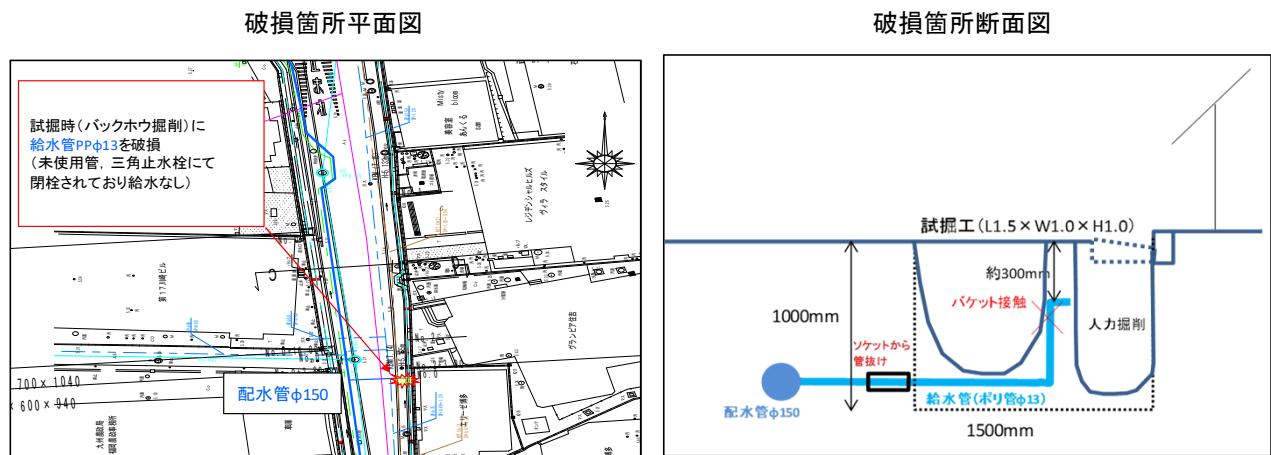
事故状況図

事故分類	物損公衆災害	発生日時	平成30年6月14日(木曜日) 9時35分			工事関係者区分	一次下請
事故区分	埋設物等損傷	性別	—	年齢		業種区分	土木
被災程度	給水管φ13mm			事故レベル	I	休業見込日数	
工事概要	下水道工事(側溝)						
事故概要	給水管埋設位置を目視による確認を試掘調査で行うため、機械掘削をした際に、給水管を引き上げ接合部を破損したものの。						
事故原因	浸透側溝を布設する幅程度を人力掘削で路面から1.0m下がりまで掘削したが当該給水管は確認はできず、残りの試掘部分には給水管が無いだろうと下請責任者が安易に判断し、機械掘削を行ったこと。 また、作業前に現場責任者が作業従事者及びオペレーターに人力掘削で行うよう周知したが、不徹底であったこと。						
改善策	安全意識の向上を図る研修を行い、日々のKY活動時に、地下埋設物の位置の指差し確認を行う等、作業従事者全員への周知方法を改善し、再発防止に努めた。

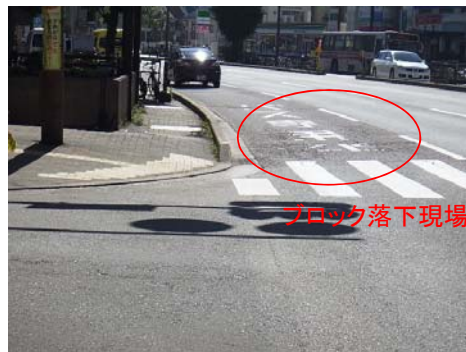
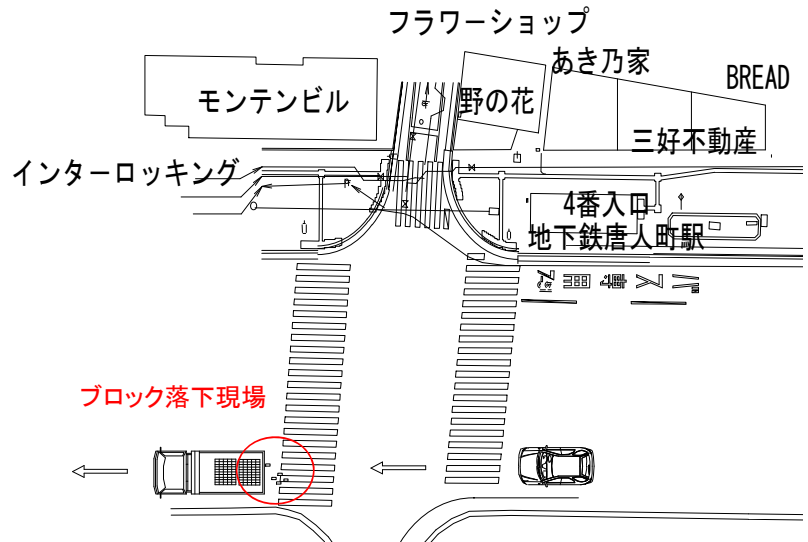
事故状況図

事故分類	物損公衆災害	発生日時	平成30年6月21日(木曜日) 0時 50分		工事関係者区分	一次下請
事故区分	車両・自転車等損傷	性別	—	年齢	業種区分	土木
被災程度	フロント部のアンダーカバー損傷及びフォグランプの不具合。		事故レベル	I	休業見込日数	
工事概要	配水管布設工事					
事故概要	歩道舗装のインターロッキングブロック(ブロック)を撤去し、パレット上に積み並べて荷崩れ防止のラッピングを行い、ダンプトラックの荷台に積み込んだ後、一部のブロックをバラで積荷の上に載せた状態で走行していた際に、荷台からバラ積のブロックの一部が落下し走行していた一般車両が乗り上げ、車のフロント部を損傷させた。					
事故原因	ダンプトラックに積み込む作業では、荷崩れや荷こぼれ等を起こさないようにラッピングで防止策を講じて運搬作業を行っていたが、作業責任者による積荷の固定状況等の点検や荷台への積み下ろし時の指示、確認が不十分で、積荷の上にブロックをバラ積みで載せたため。					
改善策	<ul style="list-style-type: none"> 作業関係者で、事故防止対策について緊急安全研修を実施した。 ラッピングが容易に崩れないよう防護の強化を行った。

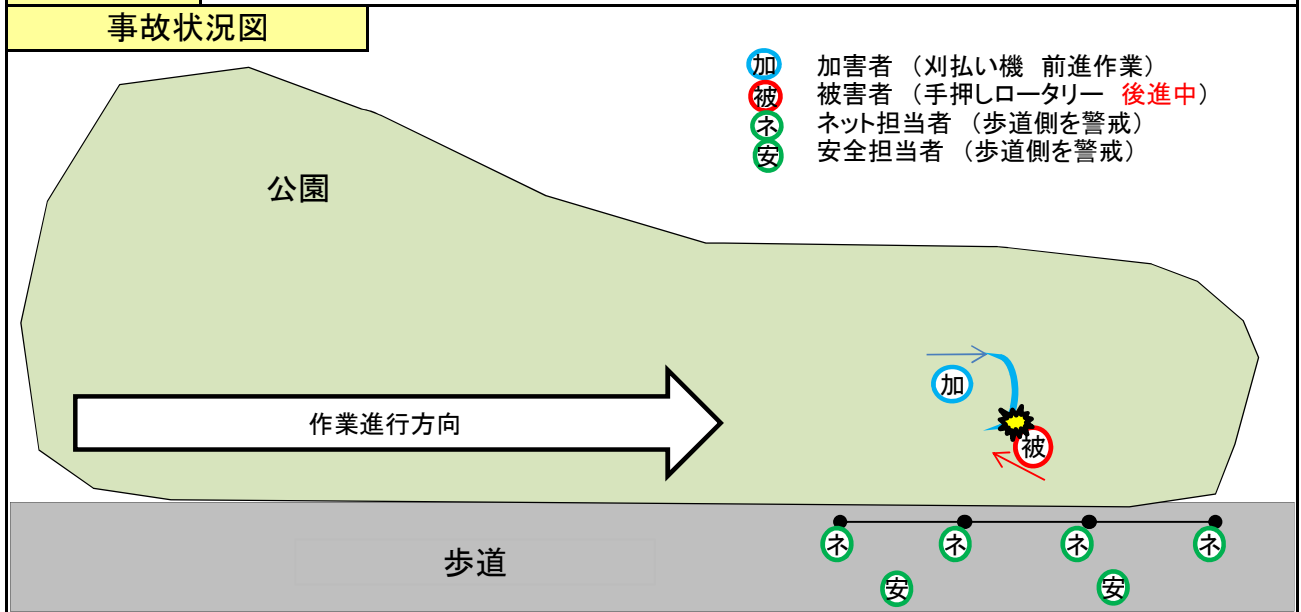
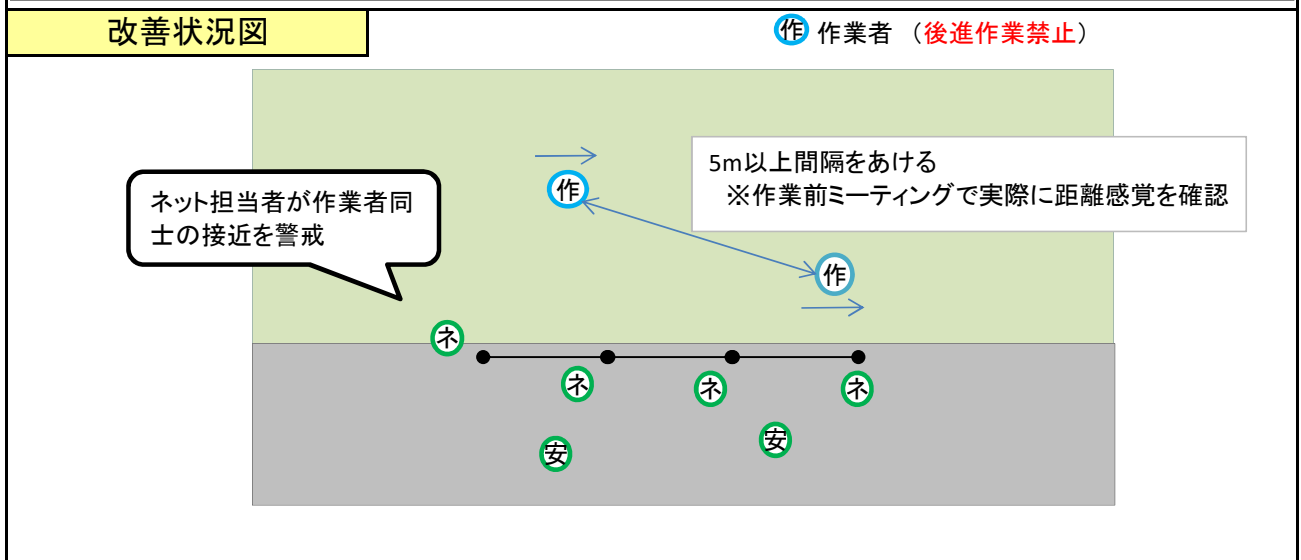
事故分類	労働災害	発生日時	平成30年6月25日(月曜日) 8時 45分			工事関係者区分	元請け
事故区分	工具等取扱	性別	男性	年齢	76	業種区分	土木
被災程度	左足首切創(8針縫合)			事故レベル	Ⅱ	休業見込日数	7
工事概要	公園内除草清掃業務						
事故概要	除草作業で使用していた芝刈り機を作業員が後進した際、後方で作業を行っていた刈払機の刃が左かかとに当たり受傷						
事故原因	除草作業で使用する機械の近接作業は、作業前のチェックシートに作業員との接触防止する離隔(5m)を定めており、作業前のミーティングで作業従事者に現場責任者から周知して作業を行っていたおり、除草作業に当たり、飛石防止用のネットや公園利用者や通行人等の安全管理を行う安全担当者を配置していたが、作業員の作業状況を監視しるところまでは行き届かなかったことと、芝刈機を使用していた作業員が後方の確認を行わずに後進したことが原因						
改善策	刈払機を使用する日の作業前ミーティングにおいて、毎回5mという距離を作業員全員で実際に確認する。 実際の草刈り作業においては、ネット担当者の中から作業員同士の接近を警戒する者を指名し、作業員同士の接近を客観的に確認する。 作業員同士の接近を監視する者を、飛散防止ネット担当者から指名し、客観的な目で接近を防止する。 除草作業時は原則後進禁止とし、やむを得ず後進する際は後方確認を徹底する。 樹木等の障害物が多い場所でのロータリーを使用禁止とする。 各作業前ミーティングにて安全な距離(5m)を確認する。 刈残しの判断を個人で行わず、リーダーが判断し刈直しの指示を行う。

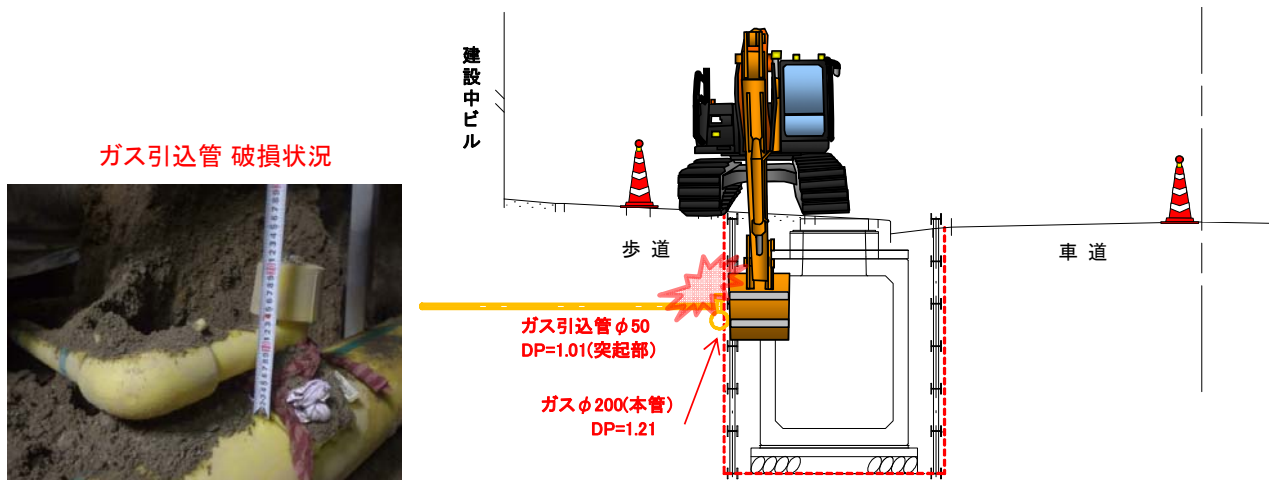
事故状況図

事故分類	物損公衆災害	発生日時	平成 30年 6月 25日(月曜日) 22時05分			工事関係者区分	一次下請
事故区分	埋設物等損傷	性別		年齢		業種区分	土木
被災程度	ガス供給管 φ50の損傷			事故レベル	I	休業見込日数	
工事概要	電線共同溝建設工事						
事故概要	特殊部(管理人孔)の立坑をバックホウで掘削中に、ガスの供給管を損傷した。						
事故原因	<ul style="list-style-type: none"> ・重機のオペレーターや作業従事者に、埋設物に近接して機械掘削を行う場合の隔離の周知が不十分だった。 ・当該供給管の布設情報を監督課より提供されていたにも関わらず、認識がなかった。 ・事前の調査時には、当該供給管の接続はなく、立坑築造までの期間に当該供給管が布設されていた認識もなく当該施工現場の状況変化に気付かず機械掘削をした。 						
改善策	<p>【作業区分の隔離の見直しについて】</p> <ul style="list-style-type: none"> ・地下埋設物の近接作業では、人力にて深さ20cm程度縦横断方向に布掘り(1次掘削)を行い埋設物の確認を行う。埋設物の存在が確認されなければ人力にて確認した範囲・深さを機械(2次掘削)にて掘り進め点での確認ではなく、線での確認を行う。 <p>【日々のKY活動において】</p> <ul style="list-style-type: none"> ・再掘削箇所については、埋設標示テープ1段目を正規の位置に2段目を路盤下に設置する。 ・新たな埋設物情報を埋設物台帳に追加記載し、更新日管理表にて最新版の台帳である事を確認する。 ・最新版の台帳をもとに作業計画書に当日掘削箇所の埋設物情報を記載し、朝礼時に配布作業員全員に埋設物情報を共有し周知する。 ・埋設標示看板(占用業者名・土被り記載)を地下埋設物真上に設置し作業員全員に埋設物の存在を見えるようにする。

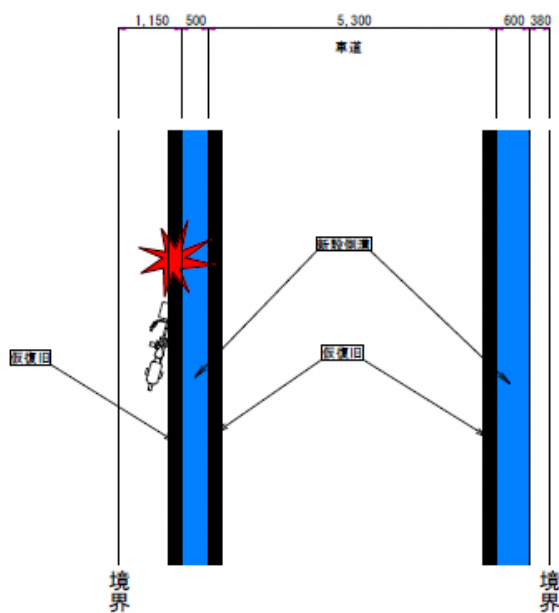
事故状況図

事故分類	死傷公衆災害	発生日時	平成30年6月25日(月曜日) 8時30分			工事関係者区分	元請け
事故区分	第三者人身	性別	女性	年齢	60代	業種区分	土木
被災程度	左手首及び左膝の擦り傷, 打撲			事故レベル	Ⅱ	休業見込日数	なし
工事概要	自由勾配側溝布設工						
事故概要	側溝の掘削部を埋戻した後に仮舗装を行い交通開放していたが, 被災者が自転車で通行していた際に, 側溝と仮舗装との段差でハンドルを取られ, 転倒し負傷したものの。						
事故原因	<ul style="list-style-type: none"> 掘削部の埋戻し土及び仮舗装の転圧が不足していた。 安全巡視が不十分だった。 						
改善策	日々の作業前と作業後に, 複数の作業員で作業場内の安全巡視を行うこととした。

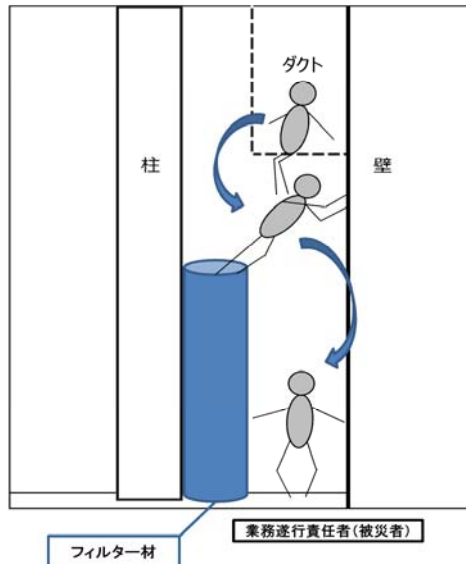
事故状況図

事故分類	労働災害	発生日時	平成 30 年 6 月 25 日(月曜日) 10時00分			工事関係者区分	元請け
事故区分	その他	性別	男性	年齢	48	業種区分	土木
被災程度	右足かかと複雑骨折			事故レベル	Ⅱ	休業見込日数	3ヶ月
工事概要	構造物点検						
事故概要	地下鉄大濠公園駅において構造物の点検の為、部屋に立ち入る際、鍵がなかった為、高さ2.3mのダクトから飛び降りて入室し右足かかとを負傷した。						
事故原因	<ul style="list-style-type: none"> ・ダクトが立ち入り禁止区間である認識がなかった。 ・危険予知能力の欠如(無意識行動)と安全意識の低下による、不安全行動(大丈夫だろう)。 ・天神管区駅からの鍵の借用を怠った。 						
改善策	<p>○教育訓練を実施し下記項目を行うこととした。</p> <ul style="list-style-type: none"> ・駅検査で用いる事故防止チェックリストを作成する。 ・管理技術者による定期的な安全教育を行う。 ・当該ダクトに立入禁止張り紙設置。 ・不安全行動、計画外行動は絶対にしない。 ・災害の大小を勝手に判断しない。 ・事故が生じないように様々なリスクを想定し、現場従事者全員が災害しないよう、安全講習及びKY活動の徹底。 ・安全管理者を配置し、定期的に現場パトロールを実施し不安全行動の防止を図る。 ・取組状況は、管理技術者がチェックし発注者へ報告を行う。

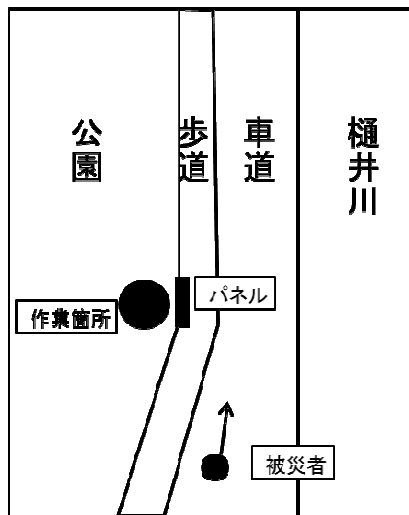
事故状況図

事故分類	死傷公衆災害	発生日時	平成30年6月28日(木) 10時55分			工事関係者区分	一次下請
事故区分	第三者人身	性別	男性	年齢	不明	業種区分	土木
被災程度	左のこめかみを負傷			事故レベル	Ⅱ	休業見込日数	
工事概要	福岡市中央区地行2丁目地内 除草作業						
事故概要	公園内を肩掛け式草刈り機にて除草作業中に、飛石し、公園前の道路を自転車で通行していた歩行者のこめかみにあたり負傷させたもの。						
事故原因	歩行者の確認や飛散対策(作業中断等)が不十分なことや防護パネル設置が不足していたこと。						
改善策	<ul style="list-style-type: none"> ・飛散防止で使用していたパネルを大型のネットで、中折りできるタイプを、状況に応じて使用する。 ・安全チェックシートを作成し、作業従事者全員の安全意識を向上させるよう取り組みを行った。

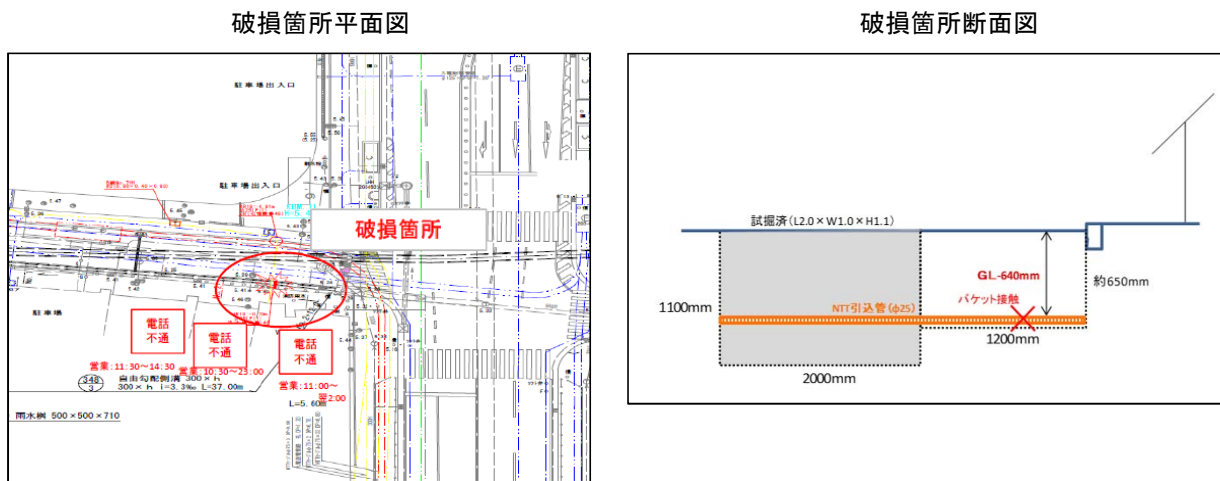
事故状況図

事故分類	物損公衆災害	発生日時	平成30年6月30日(土曜日) 0時50分			工事関係者区分	一次下請
事故区分	埋設物等損傷	性別	—	年齢		業種区分	土木
被災程度	NTT引込管φ25mm			事故レベル	Ⅱ	休業見込日数	
工事概要	下水道工事(側溝)						
事故概要	側溝布設に伴う掘削作業中に、NTT引込管を破損したもの。						
事故原因	作業開始前に作業従事者に、現地で地下埋設物の布設状況や埋設物に近接して機械掘削を行う場合の離隔等の作業手順を周知していたが、重機のオペレーターや合図者が地下埋設物への注意不足であったことと、地下埋設物への危険予知や安全意識が低かったこと。						
改善策	安全意識の向上を図る研修を行い、日々のKY活動時に、地下埋設物の位置の指差し確認を行う等、作業従事者全員への周知方法を改善し、再発防止に努めた。
