# 公共工事等事故情報

事故分類	物損公衆災害	発生日時	平成30年7月4日(水曜日) 23時52分			工事関係者区分	二次下請
事故区分	埋設物等損傷	性別	—	年齢	—	業種区分	土木
被災程度	φ40mmGP管・給水管破損			事故レベル	I	休業見込日数	—
工事概要	φ400mm配水管布設工事						
事故概要	新設管を布設するためにバックホウで掘削中に、既設の給水管(40mm)を損傷させたもの。						
事故原因	①当該給水管にはマーキングの保安措置を事前調査時に行っていたが、本施工時にはマーキングが消えた状況であった。 ②作業前のKY活動時に、地下埋設物や架空線等上空施設等を下請けの作業責任者には周知していたが、オペレーター等には周知されていなかった。 ③路盤と路床を同時に掘削したため、標識テープを見落としていた。						
改善策	KY活動時に、当日の施工箇所の地下埋設物等の有無を作業従事者全員に管理図を渡して、周知した。 現地にて埋設物位置のマーキングや現場周辺状況(架空線)を指差し確認し、重機関係の配置や合図者の位置や役割を理解したうえで作業を行うこととした。

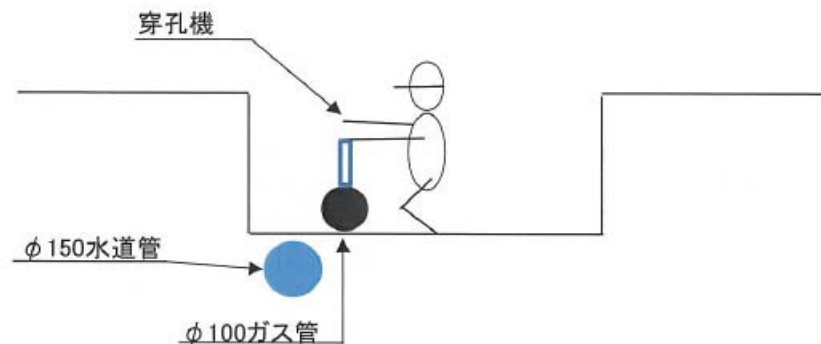
## 事故状況図

事故分類	物損公衆災害	発生日時	平成30年7月5日(木曜日)11時50分			工事関係者区分	二次下請
事故区分	埋設物等損傷	性別	—	年齢		業種区分	土木
被災程度	ガス管(φ100mm)の破損			事故レベル	I	休業見込日数	-
工事概要	配水管布設工事						
事故概要	既存管に不断水連絡を行う際に、誤ってガス本管を穿孔したものの。						
事故原因	<ul style="list-style-type: none"> <li>・管種と継手部材が水道本管に使用するものと同様であった為に、水道管と思い込み確認を怠ったため。</li> <li>・設計図書と地下埋設物管理者の管理図及び試掘結果表との照合確認を怠ったため。</li> <li>・穿孔する計画の管径(φ150mm)と異なっていたにもかかわらず、監督員と協議し指示を仰ぐべきところを怠ったため。</li> </ul>						
改善策	<ul style="list-style-type: none"> <li>・安全訓練を実施し、下記項目にて事故再発防止に努める事とした。</li> <li>・地下埋設物近接箇所の作業においては、地下埋設物管理図と設計図書の資料等にて、現地で照合確認を複数で行うこと。</li> <li>・作業従事者に、管理図と設計図書にて埋設状況の周知徹底を図ること。</li> <li>・現場で判断が困難な際は、監督員立会のもと、現地の施設物(仕切弁等)を用いての打音調査等の確認作業を行うこと。</li> </ul>

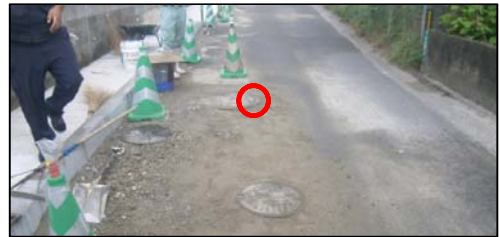
□事故発生箇所

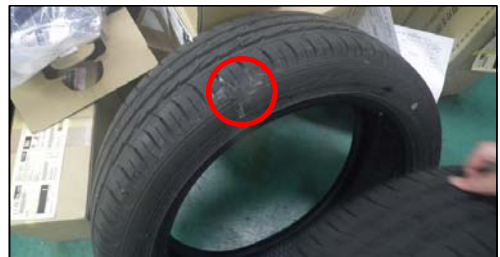
□タイヤ破損箇所

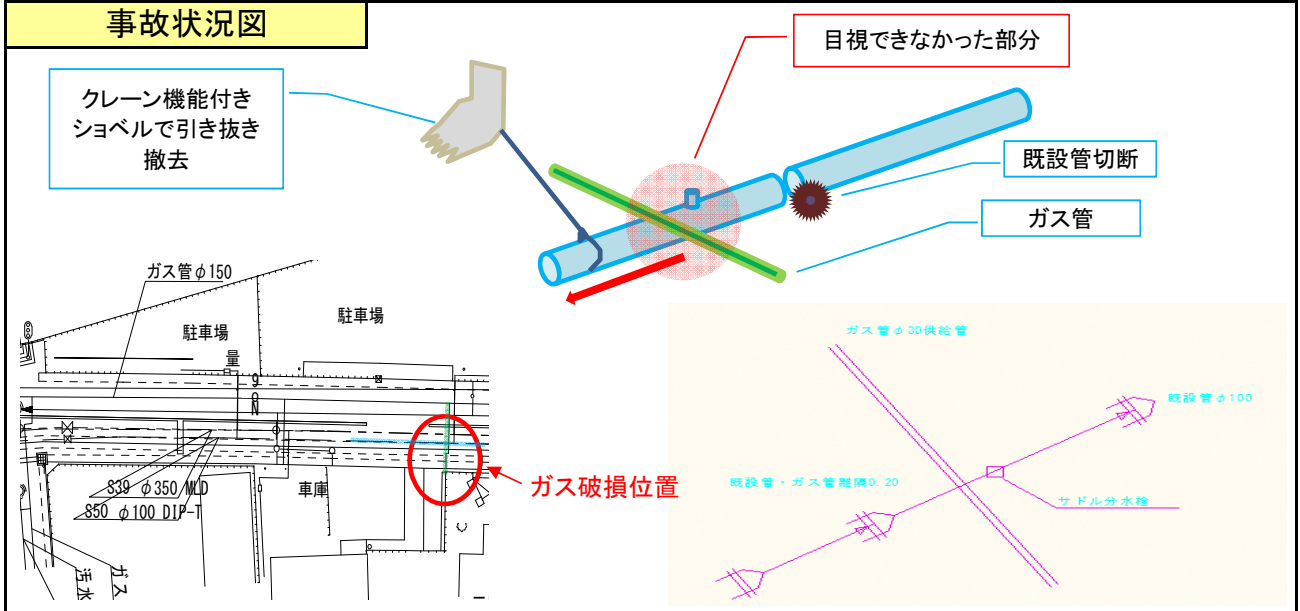
事故分類	物損公衆災害	発生日時	平成30年 7月12日(木曜日) 10時20分			工事関係者区分	元請け
事故区分	埋設物等損傷	性別	—	年齢		業種区分	土木
被災程度	ガス管φ30mm供給管			事故レベル	I	休業見込日数	
工事概要	老朽化した配水管の取替え工事(配水管布設替)						
事故概要	既存水道管をクレーン機能付きショベルで撤去を行っていたところ、供給管付近の一部掘山が崩壊した状況で作業を進めた際に、ガスの供給管を破損させた。						
事故原因	一部の掘山が崩壊した際に、ガス管が目視できない状況で作業を続行したこと。						
改善策	安全会議を実施し下記項目を行うこととした。 ・埋設物確認を人力で行い、離隔等の確認を行う。 ・埋設物の保護等(土嚢クッション材)の措置を行う。 ・目視確認者を配置し撤去作業を行う。また、作業中に土砂崩壊など起きた場合は、作業を止め、安全措置・埋設物への影響確認し、管理者確認を行う。 ・作業員から見て、埋設物が目視確認可能な表示を行う。

- ・埋設物確認を人力で行い、離隔等の確認を行う。
- ・埋設物の保護等(土嚢クッション材)の措置を行う。
- ・目視確認者を配置し撤去作業を行う。また、作業中に土砂崩壊など起きた場合は、作業を止め、安全措置・埋設物への影響・管理者確認を行う。
- ・作業員から見て、埋設物が目視確認可能な表示(下記)を行い、事故再発防止に努めます。

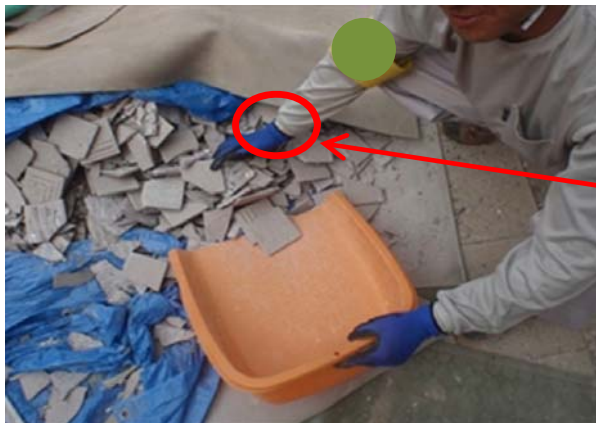
### 事故状況図

作業着と手袋の間にすき間が生じ、タイル片が直に接触し
