公共工事等事故情報

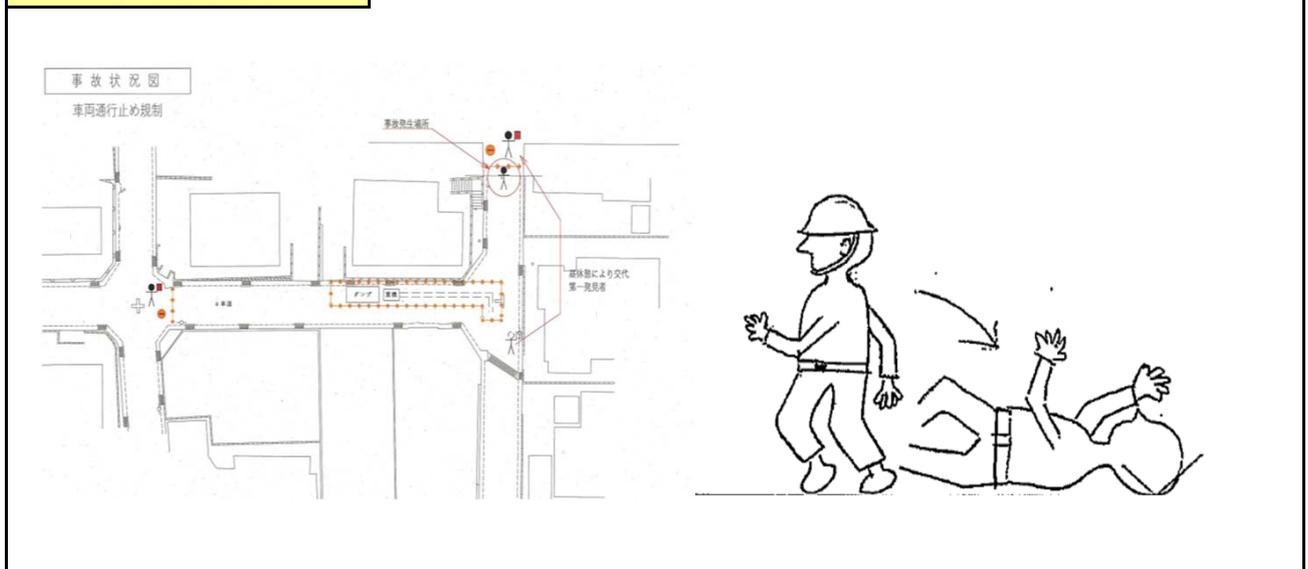
事故状況図

事故分類	労働災害	発生日時	平成30年8月6日(月曜日)13時30分			工事関係者区分	二次下請
事故区分	熱中症	性別	男性	年齢	57	業種区分	土木
被災程度	熱中症のような症状、後頭部を打ったことによる脳挫傷			事故レベル	Ⅱ	休業見込日数	1ヵ月
工事概要	配水管布設工事						
事故概要	交通誘導警備員が体調不良を訴え熱中症の症状が生じたことから、日陰に移動し水分の補給を行った後、車に移動しようと数歩歩いた際に、後方に倒れ後頭部を受傷したものの。						
事故原因	朝のKY活動時に作業従事者と交通誘導警備員に体調状態を顔色で確認し、作業現場に水分補給水と飴を常備し、こまめに水分の補給を行うよう周知して熱中症の対策を行い作業を進めていたが、熱中症の初期症状時の対応が不足し、被災者を単独で移動させたため。						
改善策	安全訓練を実施し、こまめな水分及び塩分補給を行い、適度な休憩をとるように改めた。 また、作業前のKY活動時に、作業従事者と交通誘導警備員の健康状態の確認を声掛けや自己申告をさせる等の体調管理を行うとともに、作業員全員が熱中症のリスクを再認識するよう改めた。

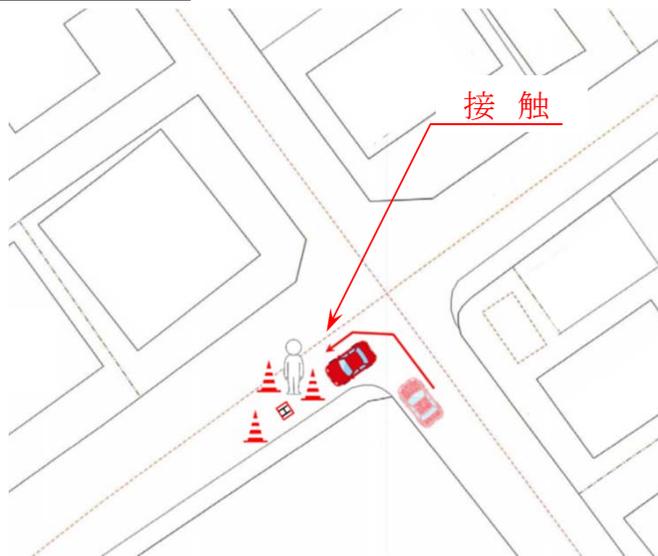
事故状況図

事故分類	もらい事故	発生日時	平成30年 8月 9日(木曜日) 10時15分			工事関係者区分	一次下請
事故区分	自動車等	性別	男性	年齢	53歳	業種区分	土木
被災程度	右足関節内果骨折・前脛腓靭帯損傷			事故レベル	I	休業見込日数	3日
工事概要	水道管の漏水防止調査						
事故概要	既設構造物(消火栓)の確認作業(現地検査準備)のため、交差点付近で片側交互の規制を行い、規制帯内で交通誘導員の到着を待っていたところ、交差点を左折し走行してきた車両の運転者の前方不注意により人身事故が発生したもの。						
事故原因	現道を使用する場合の道路使用許可条件の保安施設等の設置や、2名体制での作業手順を怠ったため。						
改善策	<ul style="list-style-type: none"> ○社内教育により、下記の事項について事故再発防止教育を行った。 ・社内様式の「作業・安全チェックリスト」に作業前確認項目として安全管理(保安施設、使用許可条件遵守事項等)を追加した。 ・事前に現場状況を詳細に確認し、現場状況や作業内容に応じた現場体制を整え、作業従事者が確実に安全確認するよう周知徹底を図り再発防止に努める。 ・今回の事故を含めた現場状況をモデルに安全管理について議論し、意識向上を図った。

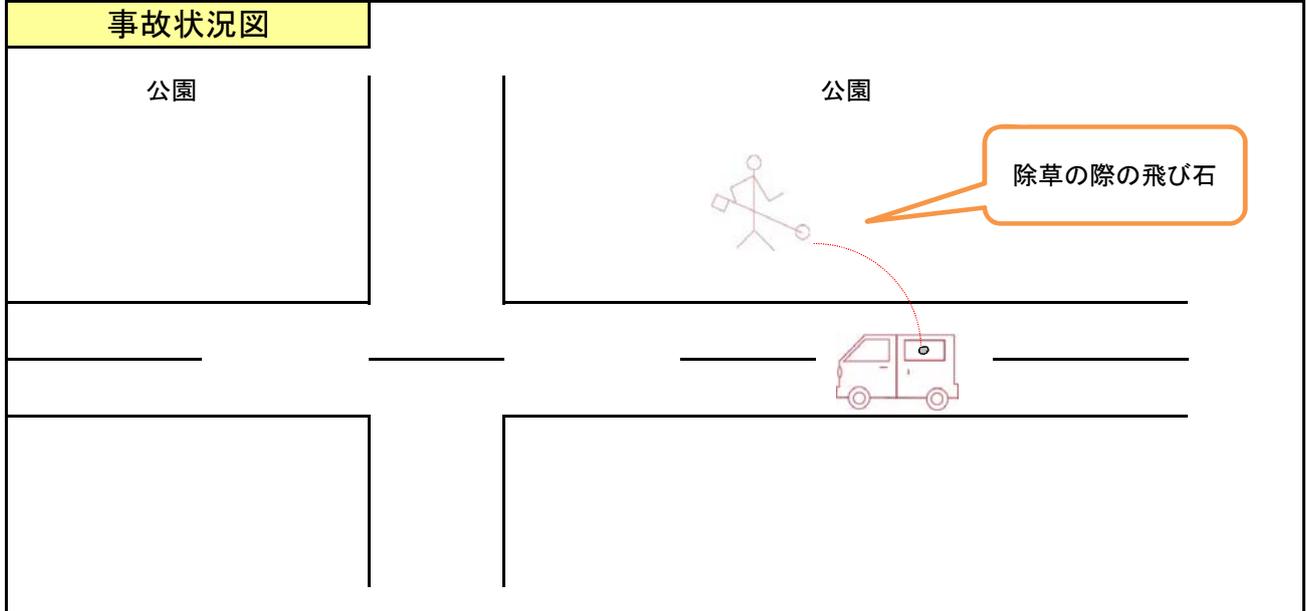
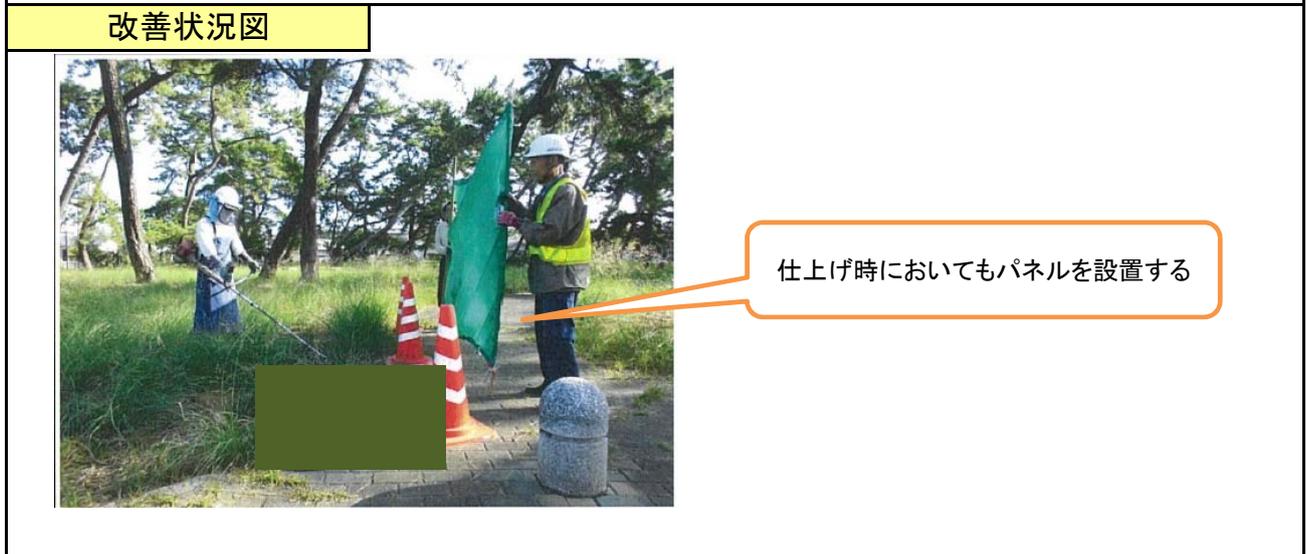
事故分類	物損公衆災害	発生日時	平成30年8月3日(金曜日)11時10分頃			工事関係者区分	元請け
事故区分	車両・自転車等損傷	性別	男性	年齢		業種区分	土木
被災程度	車両の窓ガラス損傷			事故レベル	I	休業見込日数	
工事概要	公園等除草業務委託						
事故概要	肩掛け式刈払機を使用して除草作業を行った際に、外周道路を走行していた車両に飛石が当たり、窓ガラスを損傷させた。						
事故原因	除草作業が終了し手直し程度の仕上げ作業が必要で短時間で作業が済むと作業員が独断で飛散防止ネットを設置せずに作業を行ったため。						
改善策	除草作業の終了や手直しの指示については、現場を管理をする責任者が指示・命令を行うように徹底する。 作業従事者には飛散防止対策の必要性について、作業開始前に教育を継続して行き安全意識の向上に努める。 仕上げ時においてもパネルを設置する。

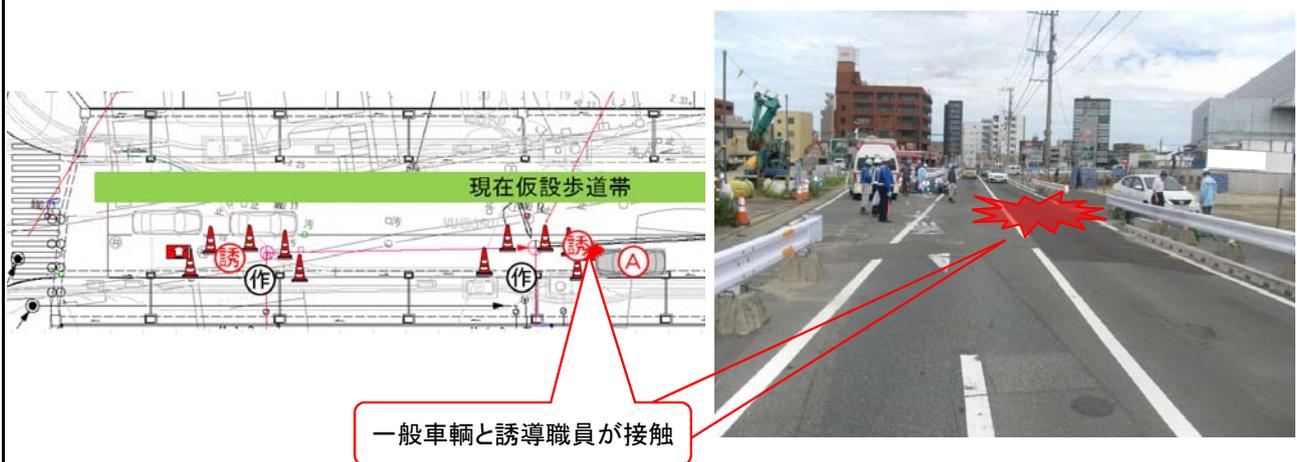
事故状況図

事故分類	もらい事故	発生日時	平成30年 8月16日(木曜日) 10時45分			工事関係者区分	元請け
事故区分	自動車等	性別	男性	年齢	48才	業種区分	土木
被災程度	腰・肩・顔の打撲			事故レベル	I	休業見込日数	2日
工事概要	新設管の布設及び既設管の撤去工事						
事故概要	竣工検査準備の点検・清掃を行うため、片側規制で保安施設を設置し職員2名の交通誘導で作業を行っていたところ、走行してきた車両に停止の合図を送ったが停止せずに誘導職員と車両の接触事故が発生した。						
事故原因	一般車両運転者の前方不注意による人身事故。						
改善策	<ol style="list-style-type: none"> 1)道路使用許可証を取得し工事・調査等を実施する場合は、道路使用許可証・保安施設設置状況・交通誘導整理員の配置等の点検者を選任配置する。 2)新規入場者教育の際に不停止車両対策を実施する。 3)道路上及び近接作業を行う際は、作業員・関係者全員に昼夜問わず反射ベストの着用を義務付ける。 4)社内安全パトロールの強化を実施する。

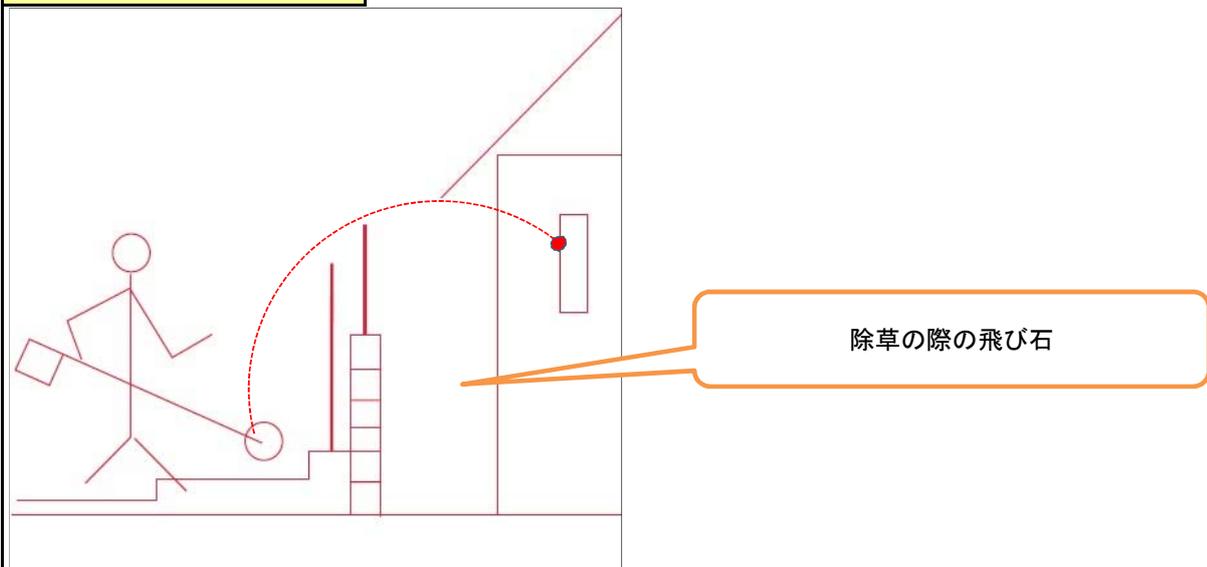
事故状況図

事故分類	物損公衆災害	発生日時	平成30年8月18日(土曜日)15時00分頃			工事関係者区分	一次下請
事故区分	その他の物損	性別		年齢		業種区分	土木
被災程度	窓ガラス損傷			事故レベル	I	休業見込日数	
工事概要	公園管理等業務委託						
事故概要	肩掛け式刈払機を使用した除草の際、公園に隣接した家屋の窓ガラスに飛石し損傷させたもの。						
事故原因	公園に隣接した家屋にはブロック塀及び外柵が設置してあり、作業員が防護パネル等の処置は不要と判断し作業を進めたため。						
改善策	現場条件を把握し、人力や機械除草に関わらずパネルを設置する。

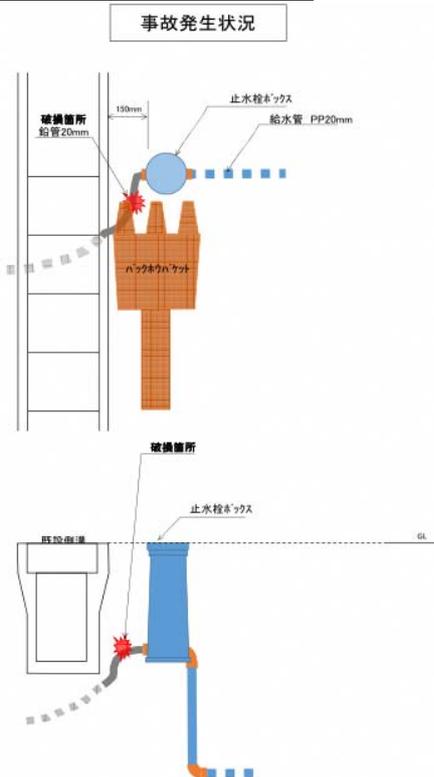
事故状況図

事故分類	物損公衆災害	発生日時	平成30年 8月23日(木曜日) 13時00分		工事関係者区分	一次下請	
事故区分	埋設物等損傷	性別	—	年齢	—	業種区分	土木
被災程度	水道給水管を損傷		事故レベル	I	休業見込日数	0	
工事概要	下水道汚水柵蓋更新工事						
事故概要	汚水柵更新に伴い、柵の周囲をバックホウで掘削した際に、給水管に接触し破損させた。						
事故原因	給水管等埋設位置の確認にあたり、埋設物管理者との協議および関係資料との照合確認を怠り、目視できる止水栓ボックスにより想定し機械掘削を行った。						
改善策	<p>○社内研修を実施し、以下の項目の順守を徹底する。</p> <ul style="list-style-type: none"> ・道路掘削を伴う作業がある場合は、埋設物管理者と必ず協議を行い、埋設物の有無、位置、管種等を確認する。 ・埋設物位置の現地確認にあたっては、埋設物管理者が保管する資料と現地にて照合し、道路上の各種弁や、可能な限り民地側のメーター位置等を確認し、施工箇所にマーキングを行う。 ・埋設物周囲の掘削作業においては、機械掘削と人力掘削の作業区分(平面、深さ)の基準を設ける。 <p>○埋設物確認作業手順書を作成。</p>

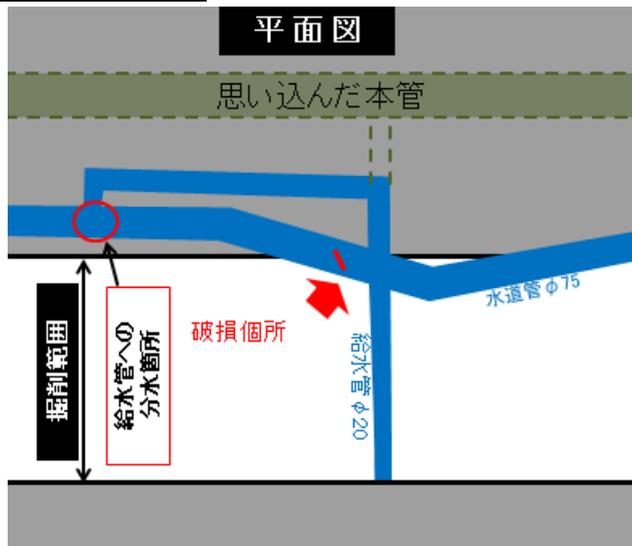
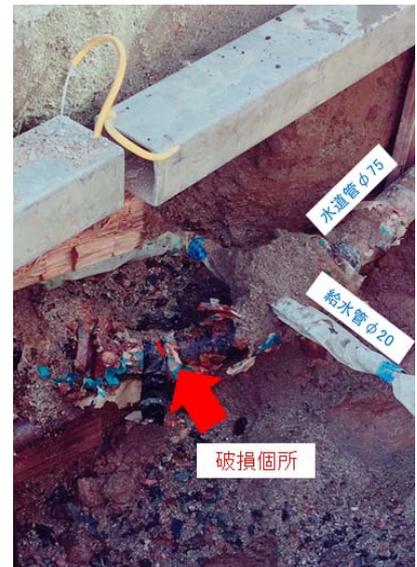
事故状況図

事故分類	物損公衆災害	発生日時	平成 30 年 8 月 21 日(火曜日) 14時 15分			工事関係者区分	元請け
事故区分	埋設物等損傷	性別	—	年齢	—	業種区分	土木
被災程度	水道管(φ75)を破損			事故レベル	Ⅱ	休業見込日数	—
工事概要	下水道築造工事						
事故概要	下水道を布設するための土留工(軽量鋼建込工法)の掘削作業時に、水道管φ75をエンジンカッターで切断し破損させたもの。						
事故原因	<ul style="list-style-type: none"> 掘削断面に露出した不明管は想定していた水道本管の法線と異なっていたために、残置管と思い込み撤去作業を行ったこと。 埋設管理者に確認等を行わず残置管(使用廃止)と安易に現場判断を行った。 						
改善策	<p>下記改善研修を行い、以下のことを行うことにした。</p> <ul style="list-style-type: none"> 埋設管理図及び試掘等により事前確認を行い、埋設物の有無及び形状・法線等を作業従事者全員に周知徹底し作業を行うこととした。 事前確認で認識していない不明管を発見した場合は作業を止め、各管理者等に報告し、指示を仰ぎ対応することとした。

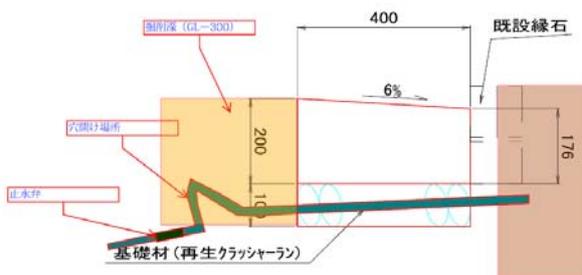
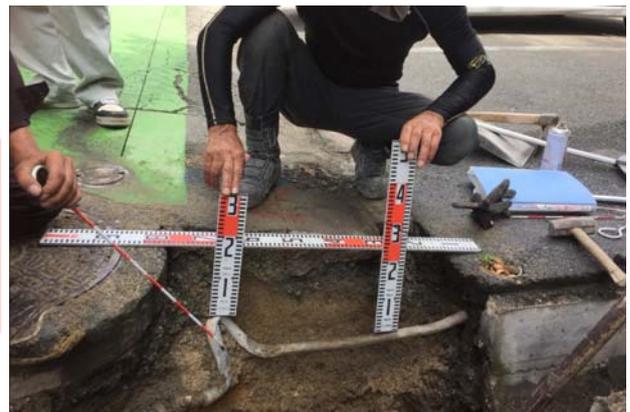
事故状況図

事故分類	物損公衆災害	発生日時	平成30年 8月30日(火曜日) 10時55分			工事関係者区分	元請け
事故区分	埋設物等損傷	性別	—	年齢	—	業種区分	土木
被災程度	給水管破損			事故レベル	I	休業見込日数	—
工事概要	道路改良工事						
事故概要	既設L型側溝の取壊し作業及び掘削作業を行っていたところ、新設する位置に支障となる給水管が露出し通水の有無の確認を行うために、ドリルで穴を空け破損させた案件である。						
事故原因	給水管が異常な形状で敷設されていたため、作業員が不要管と勘違いし現場代理人に連絡を行わず独自の判断で通水の有無を確認したため。						
改善策	<ul style="list-style-type: none"> ・日々のKY活動時に、地下埋設物に十分注意するよう施工を行うよう注意喚起を行った。 ・工事に支障となる地下埋設物や不明管を発見した場合の移設手順について現場代理人から作業員全員に周知徹底を図った。

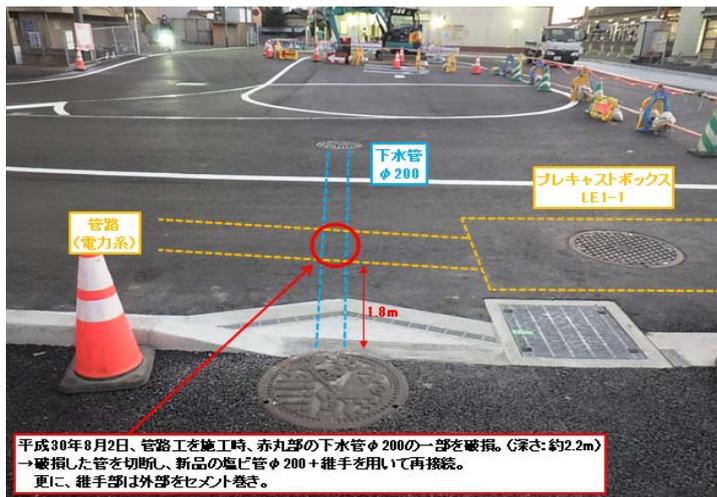
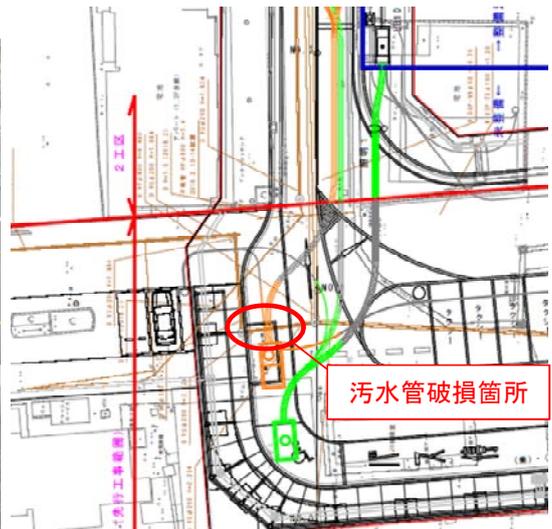
事故状況図

事故分類	物損公衆災害	発生日時	平成30年8月2日(木曜日) 11時00分		工事関係者区分	一次下請
事故区分	埋設物等損傷	性別		年齢	業種区分	土木
被災程度	汚水管破損		事故レベル	I	休業見込日数	
工事概要	電線共同溝建設工事					
事故概要	電線共同溝の管路を設置するための掘削中に、土のすきとりのためバックホウを使用した際に汚水管(VUφ200)を破損させたもの。					
事故原因	事前の埋設物調査により、付近に汚水管が存在することを認識していたにもかかわらず、現地でのマーキングが不十分であり、重機への合図者が埋設物の位置を把握できない状況で機械による掘削を行ったこと。					
改善策	<ul style="list-style-type: none"> 地下埋設物近接箇所の作業において、現場状況に応じたマーキングや注意喚起等の保安措置を施した。 地下埋設物の状況を作業従事者や重機のオペレーターに現地にて周知・徹底を行った。
