# 公共工事等事故情報

| 工事概要 | 中央区地域整備部地域整備課 | | | | | | |

| 工事概要 | 給水管取替工事 | | | | | | |

| 工事概要 | 地下鉄七隈線延伸工事 | | | | | | |

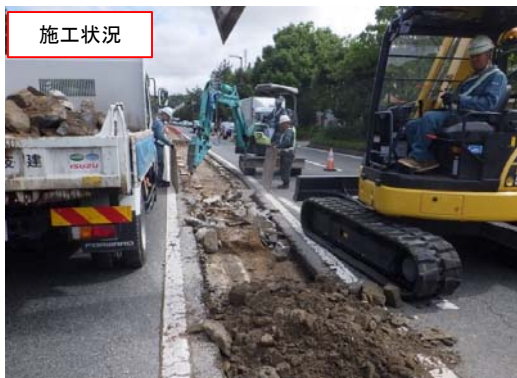
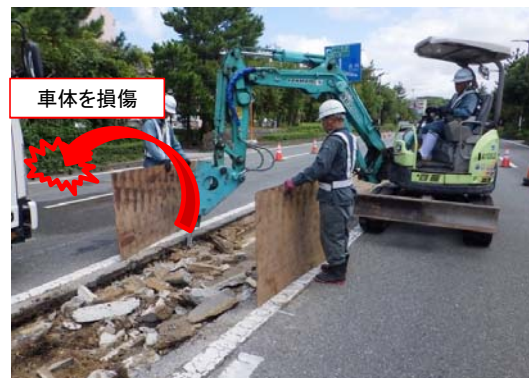
## 事故状況図

| 事故概要 | 既設構造物を大型ブレーカで取壊しを行った際に、近くを走行していた一般車両にコンクリート片が飛散し、車体を損傷させたもの。 | | | | | | |
| 事故原因 | 既設構造物の縁を切るための取り壊し作業を点在して大型ブレーカで施工を行うことから、飛散防止にパネル(コンパネ)を用いていたが、経験から両側1枚のパネルで十分に飛散防止を図ることができると判断して作業を進めたため。 | | | | | | |

| 改善策 | <ul style="list-style-type: none"> <li>・再発防止のため作業従事者にて安全教育を実施した。</li> <li>・コンクリートの取り壊し作業に際しては、現場状況に応じた飛散防止対策を講じることを作業従事者に周知・徹底する。</li> </ul> | | | | | | |

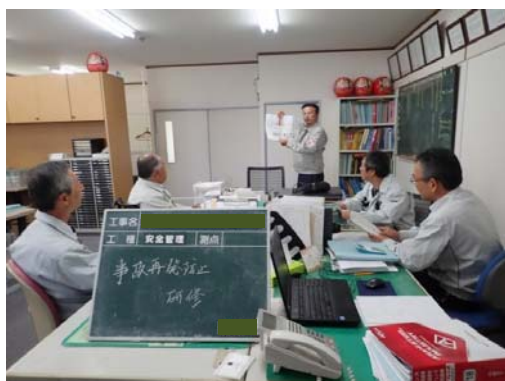
施工状況再発防止のための安全教育の実施

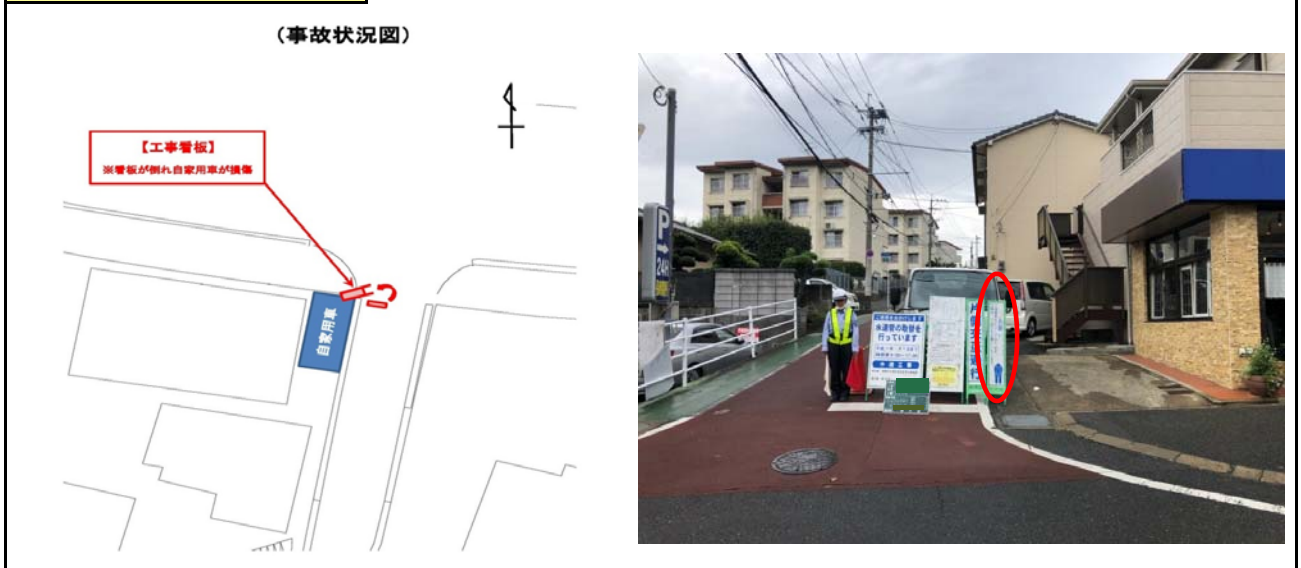
## 事故状況図

| 事故概要 | 舗装復旧作業のために片側通行の規制で工事看板等の各種標識を設置し交通誘導警備員を配置して作業を行い、反対車線へ工事看板を移動させようとした際に、誤って倒してしまい車庫に止めてあった車を損傷させたもの。 | | | | | | |
| 事故原因 | 点在する給水管取替箇所の舗装本復旧を、片側通行の規制で工事看板等の標識類を反対車線の施工をするために移動させようとして交通誘導警備員が急いで設置しようとした際に、誤って交通誘導警備員が工事看板を倒したため。 | | | | | | |

| 改善策 | 安全会議を実施し、下記の事項を行うこととした。<br>・余裕のある作業工程に見直し、より安全確認を徹底する。<br>・車道を二分割しての作業の終了時は規制を一時解除し、再度、規制を行うようにする。<br>・交通誘導警備員は、交通の安全な通行を促すために配置することで道路使用許可を得ていることを、作業従事者を含め周知・徹底する。 | | | | | | |

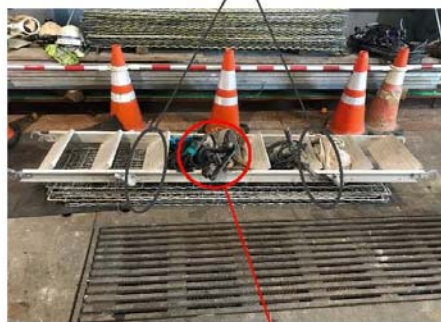
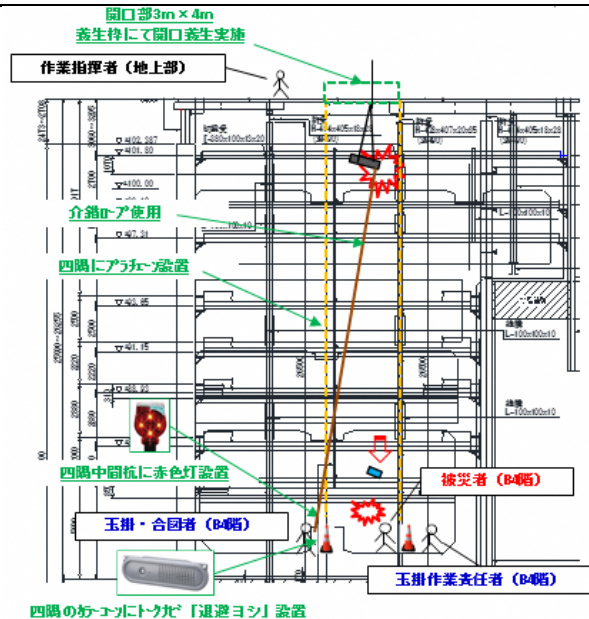
吊荷(再現)

| 事故概要 | 深さ24.8mの地下4階から足場材(階段枠等)の荷上げ作業中、吊荷が1段梁に接触し傾いたことで、足場材の上に置いて一緒に荷上げしていた鉄筋ベンダー機(15kg)が落下、19.8m下の被災者の右肩に当たり負傷、直ちに救急車で病院へ搬送した。被災者は地下4階で荷上げをする足場材を開口付近に集積する作業をしていた。 | | | | | | |
| 事故原因 | <ul style="list-style-type: none"> <li>・小物を固縛していなかった。</li> <li>・資材の荷上げ作業中に開口直下の立入り禁止区画に立ち入った。</li> <li>・玉掛けした状態を玉掛作業責任者が確認していなかった。</li> <li>・吊荷が切梁に接触しそうになった際に、上部作業指揮者の合図が遅れた。</li> </ul> | | | | | | |

| 改善策 | <ul style="list-style-type: none"> <li>・ワイヤーで絞りがきれない小物は吊袋やワイヤーモックを利用して揚重する、または絞りがきれている吊荷に確実に固縛する。</li> <li>・下の合図者は荷上げ・荷下し開始前に拡声器にて当該ブロック作業者全員に荷上げ・荷下し作業開始を伝える。全員が作業を休止し、開口部を注視したことを確認するまで揚重作業は行わない。揚重作業が完全に終了したことを確認した後、拡声器にて作業開始の合図を送る。</li> <li>・玉掛けした状態を玉掛作業責任者が確実に確認した上で揚重作業を実施する。</li> <li>・合図者は必ず上下に一人ずつ配置し、2人の合図者とクレーンオペレーターは3者無線で確実に連絡を取り合い、合図の不備・連絡不足を排除する。</li> <li>・上記改善内容を適宜、継続的に指導、教育する。</li> </ul> | | | | | | |

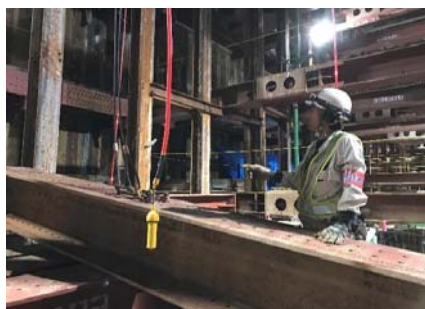
**荷上作業状況**  
(玉掛作業責任者による玉掛状況の確認)

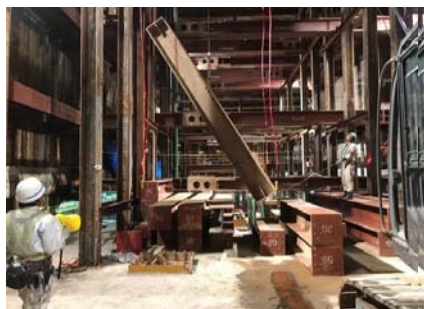
**荷上作業状況**  
(拡声器による注意喚起後の荷上)

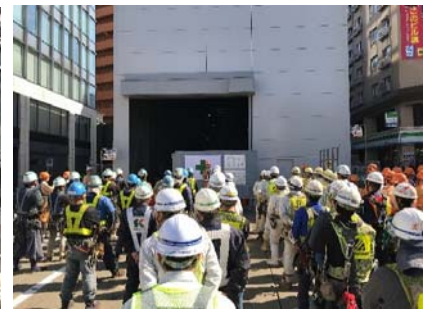
**安全教育状況**

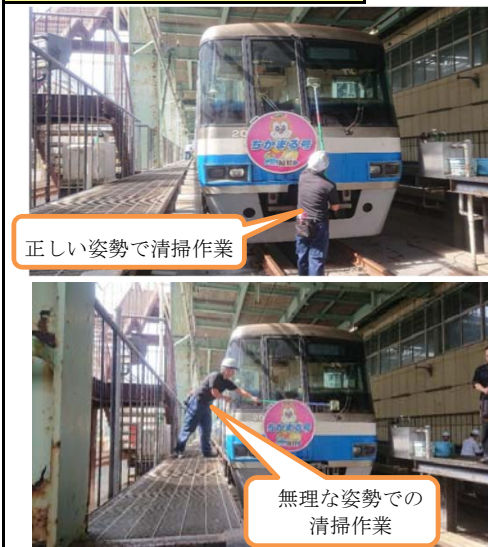
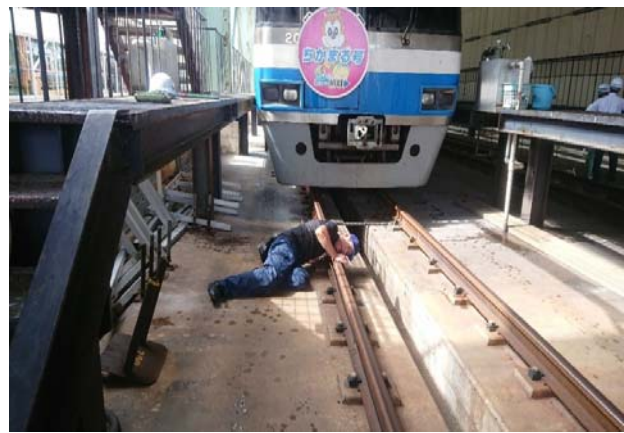
事故発生時

| 事故概要 | 車両の清掃を作業通路から清掃用ポールを使用して、先頭車両の前面ガラスの清掃作業を行った際に、バランスを崩し作業通路からレール上に転落し、左耳を受傷したもの。 | | | | | | |
| 事故原因 | 先頭車両の清掃作業を作業通路を利用して行っていたが、作業通路と車両の先頭付近には、作業通路から軌道内に転落する恐れがあるため、作業場所を移動する手順となっていたにもかかわらず、この手順を怠り作業通路から無理な姿勢で窓を清掃したため。 | | | | | | |

| 改善策 | <ul style="list-style-type: none"> <li>・全社員に対して当該負傷事故について周知するとともに今後も継続して安全に関する指導・教育を実施する。</li> <li>・毎日実施するKY活動時において、安全に関する項目を充実させたチェックシートを用いながら、作業手順及び安全に関する指導を行うよう改善した。</li> <li>・転倒防止等の注意喚起及び軌道内に移動する際の足元注意を促す掲示を実施した。</li> </ul> | | | | | | |

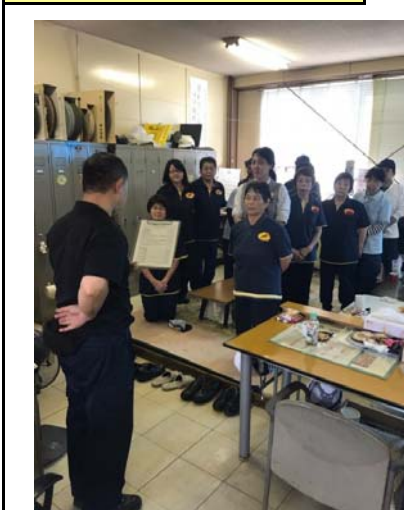
毎朝のKYミーティング

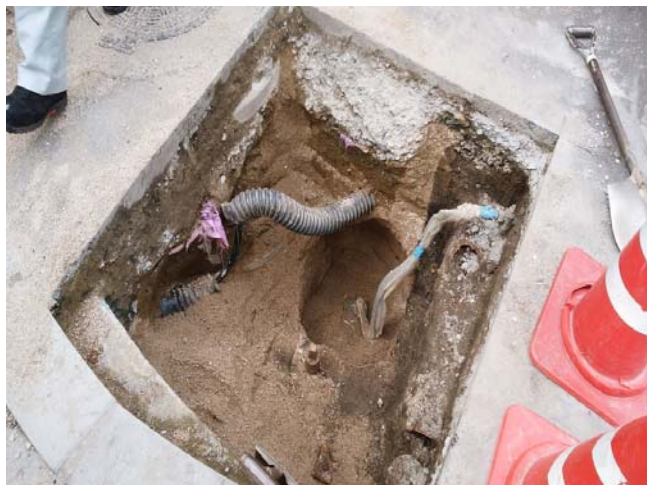
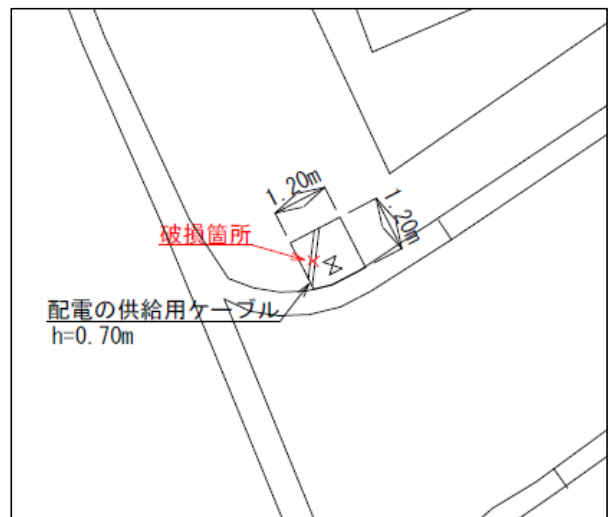
## 事故状況図

| 事故概要 | 水道仕切弁鉄蓋高さ調整のため、機械掘削を行っていた際、電線共同溝さや管及び配電管の被覆部を損傷させたもの。 | | | | | | |
| 事故原因 | <ul style="list-style-type: none"> <li>・国道を工事するにあたり、国交省への地下埋設物の有無・埋設状況の確認を怠った。</li> <li>・九電の管理図のみで確認し、地下埋設物は掘削範囲にはないと判断し機械掘削を行った。</li> </ul> | | | | | | |

| 改善策 | <ul style="list-style-type: none"> <li>・再発防止に向けた安全訓練講習会に参加し、社内で共有を図った。</li> <li>・施工条件・地下埋設物の埋設情報を確実に確認し、日々のKY活動時に指さし確認を行うよう改善した。</li> </ul> | | | | | | |

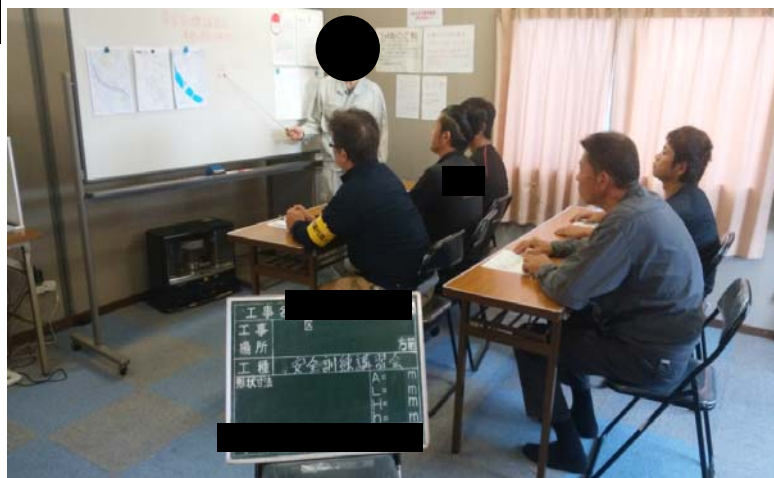
安全訓練講習会の実施

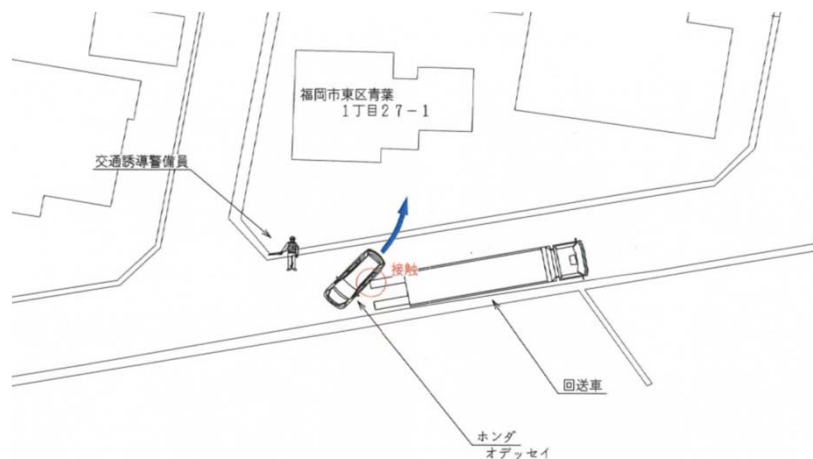
## 事故状況図

| 事故概要 | 重機を運搬する回送車に重機を積み込もうとしたところに、自家用車で帰宅され駐車場に交通誘導整備員の誘導で後進した際に、回送車用のブリッジと接触し、被災者の車両を損傷させたもの。 | | | | | | |
| 事故原因 | 帰宅車両を後進で駐車場に進入させる際に、通過車両を誘導するために配置した交通誘導整備員が積み込み用のブリッジの確認が不十分な位置で誘導したこと、安全な走行を確保するためにブリッジを収納する等の措置が疎かであったため。 | | | | | | |

| 改善策 | 重機を回送車へ積み卸しする等の作業では、通過車両を誘導する交通誘導警備員とは別に周囲の安全を確認できる専任の誘導員を配置するなど、運転者の安全な走行を確保するように努めていく。また、定期的な安全訓練を行い、再発防止に努めていく。 | | | | | | |

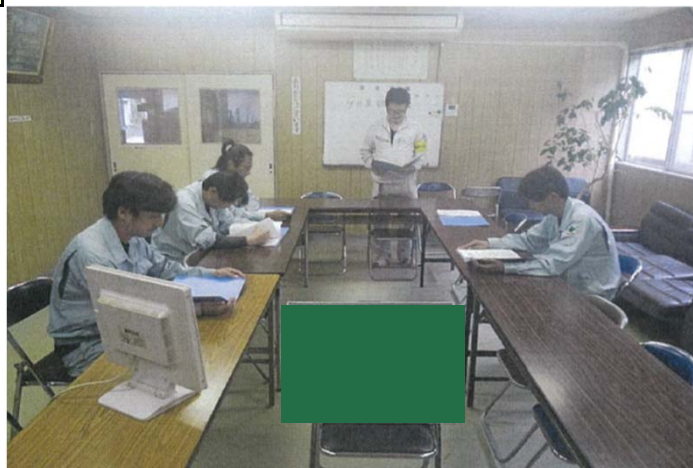
再発防止に向けた安全訓練を実施
