公共工事等事故情報

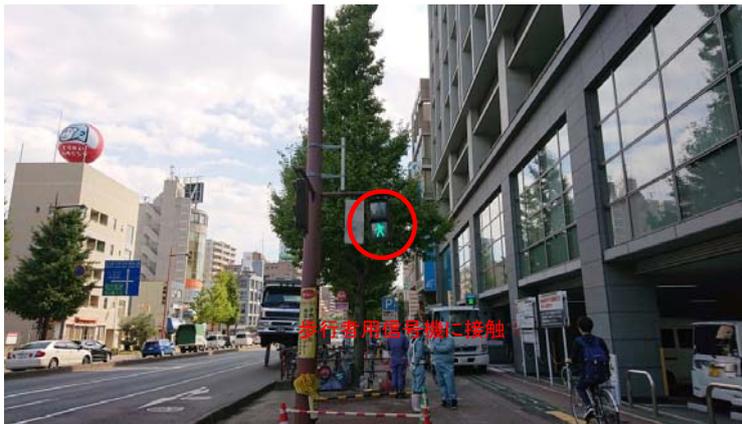
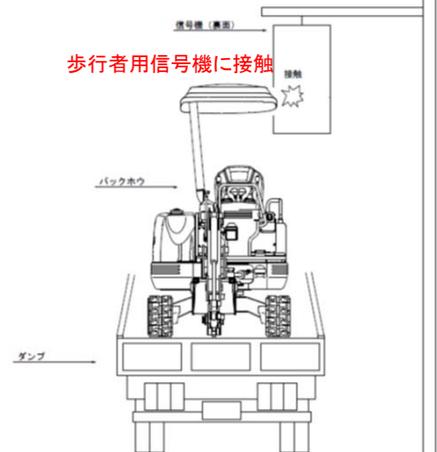
事故状況図

事故分類	物損公衆災害	発生日時	平成30年10月 1日(月曜日) 9時 00分			工事関係者区分	二次下請
事故区分	架空線・信号等損傷	性別	—	年齢	—	業種区分	土木
被災程度	歩行者用信号機の破損			事故レベル	I	休業見込日数	
工事概要	配水管布設工事						
事故概要	歩道舗装の本復旧を行うため重機(バックホウ)をダンプトラックに積んで作業ヤードに進入させ、歩行者の通行確保のためにダンプトラックを車道側へ寄せようとした際に、歩行者用信号機に接触し損傷させたもの。						
事故原因	専門業者に現場周辺で建設機械等による、架空線等の上空施設に接触、切断の危険性の周知が不十分で、ダンプトラックの運転者が周辺の道路付属物の位置を確認すべきところを怠り、合図者を配置せず、単独で前進作業を行った。						
改善策	安全研修を実施し下記のとおり行うこととした。 1.専門業者での施工において、下請け作業責任者と現地にて作業条件や架空線等上空施設物等への危険を防止する措置を事前に説明を行うようにした。 2.ダンプトラック等の搬出・搬入作業においては、誘導員の指示・合図により作業を行うようにした。 3.下請業者や作業従事者に建設機械等の搬入等は、占用帯や交通誘導員の適切な配置を確認して作業を行うようにした。 また、現場条件に応じ、作業前日までに現場の事前確認を行い、再発防止に努めることとした。

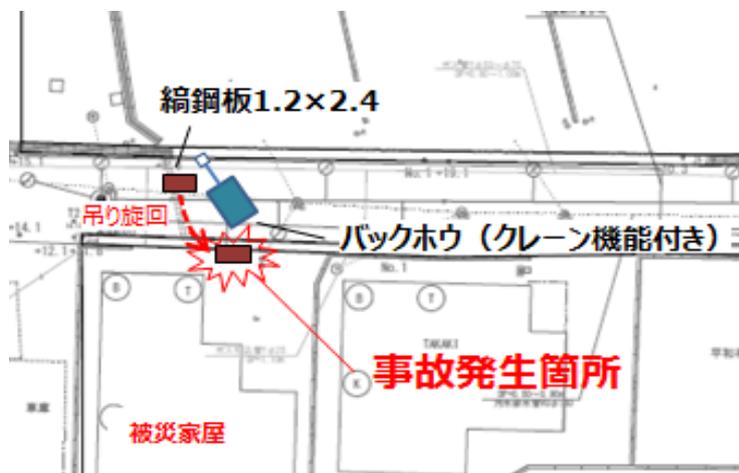
事故状況図

事故分類	物損公衆災害	発生日時	平成30年10月25日(木曜日) 16時45分			工事関係者区分	一次下請
事故区分	その他の物損	性別	—	年齢	—	業種区分	土木
被災程度	家屋の土間コンクリートの破損			事故レベル	I	休業見込日数	なし
工事概要	自由勾配側溝布設工						
事故概要	側溝布設のため掘削した箇所に鉄板を架けるためクレーン機能付きバックホウで鉄板を吊り上げ、アームを伸ばした際、バックホウが転倒し、家屋の土間コンを破損させたもの。						
事故原因	<ul style="list-style-type: none"> ・オペレータが、バックホウの吊り能力を正確に把握していなかったこと。 ・バックホウの仕様をクレーンモードに切り替えずに吊り作業を行ったこと。 						
改善策	<ul style="list-style-type: none"> ・クレーンモードへの切替注意表示を運転席のスイッチ付近に貼付した。 ・クレーンモードへの切り替え後のランプ点灯を現場代理人が確認する。 ・合図者の指示のもと、吊り作業を行う。

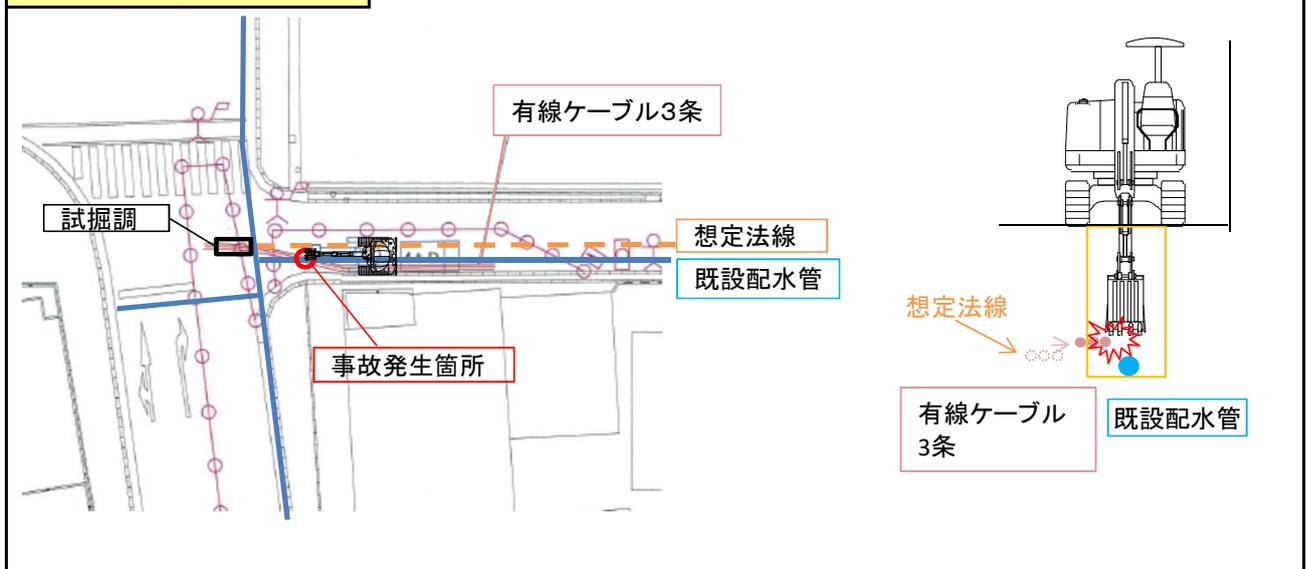
事故状況図

事故分類	物損公衆災害	発生日時	平成30年10月 1日(月曜日) 10時15分			工事関係者区分	一次下請
事故区分	埋設物等損傷	性別	—	年齢		業種区分	土木
被災程度	有線ケーブルの損傷			事故レベル	I	休業見込日数	
工事概要	配水管布設工事						
事故概要	既設管を撤去し新設管を布設するためにバックホウで掘削中に、有線ケーブルを損傷させた。						
事故原因	試掘調査時に、設計図書に記載がない当該ケーブルは、施工区間に埋設されていることを認識していたが、当該埋設物管理者との協議確認を怠ったこと、当該ケーブルの法線を試掘箇所から道路に平行に埋設されていると想定し、機械掘削を継続したこと。						
改善策	再発防止の為に安全研修を実施し、作業従事者の安全意識向上を行った。

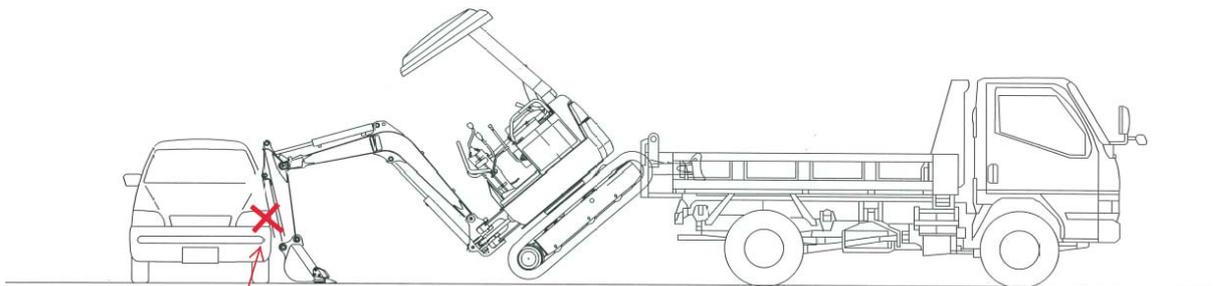
事故状況図

事故分類	物損公衆災害	発生日時	平成30年10月18日(木曜日) 9時 10分			工事関係者区分	二次下請
事故区分	車両・自転車等損傷	性別	—	年齢	—	業種区分	設備
被災程度	車両助手席側フロント部分を損傷			事故レベル	I	休業見込日数	—
工事概要	小学校内部改造衛生設備工事						
事故概要	建設機械(バックホウ)を運搬車両(トラック)に積んで作業ヤードに進入したところ職員の車両があったため、作業ヤード外でバックホウを降ろそうとした際に、駐車場に止めてあった車両に接触し損傷させたもの。						
事故原因	下請作業員が単独で搬入し、指示された作業ヤード内に職員の車両があったため、積降ろし作業を別な場所に移動し行っていたため。 積降ろし作業は道板を用いて行う手順としていたが、それを下請作業員の判断でトラックの荷台から重機(バックホウ)を直接地面に降ろそうとしたため。						
改善策	再発防止に向けた研修を実施し、下記事項を行うこととした。 ・朝礼時や災防協等の下請の作業員も集まる機会において、現地での危険防止措置及び遵守事項を説明することとし、また、作業手順を遵守するよう周知徹底を図った。 ・現場で作業する全ての作業員に対し、新規入場者教育を行った。

アームのシリンダーが自家用車に接触

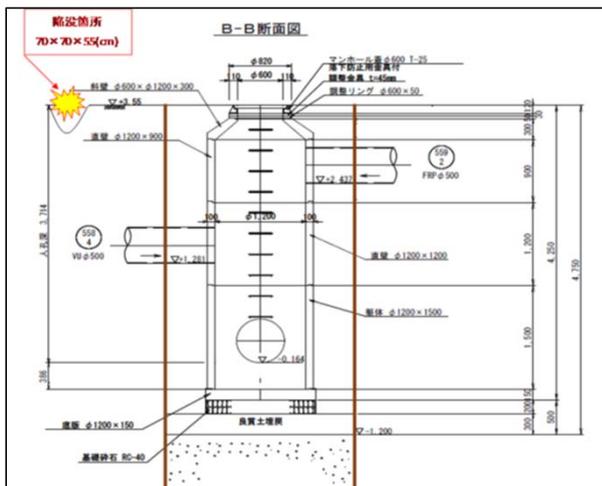
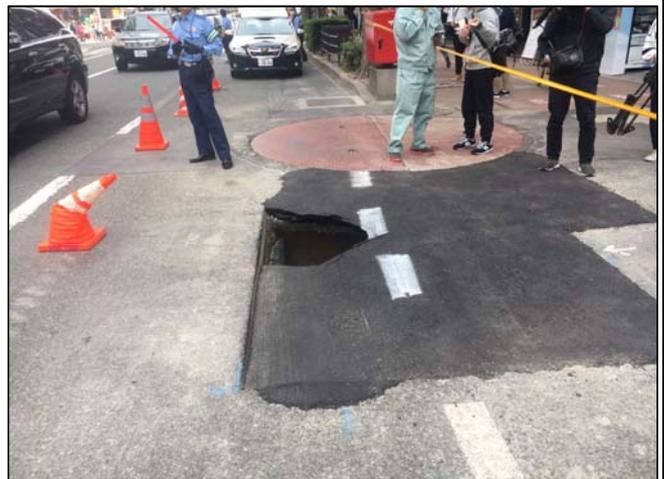
事故状況図

事故分類	物損公衆災害	発生日時	平成30年10月14日(日曜日) 12時00分頃			工事関係者区分	元請け
事故区分	陥没	性別	—	年齢	—	業種区分	土木
被災程度	車道陥没(70cm×70cm 深さ55cm)			事故レベル	I	休業見込日数	
工事概要	下水道工事(側溝布設)						
事故概要	下水道工事に伴うFRPφ500管布設工事において、立坑および既設合流管が近接している狭所での施工でかつ、掘削深も深く地下水も高い箇所であったため、復旧時の埋戻し等が不十分となり、圧密沈下が発生し道路が陥没した。						
事故原因	既設合流管の周辺が転圧機械を使用できない箇所であり、人力にて埋戻しを行ったが、地下水もあった為、転圧不足により圧密沈下を起こしたことにより、陥没したもの。						
改善策	事故再発防止研修を実施し、障害物等に隣接して工事を行う際は、事前に一日の作業手順を詳細に検討し、施工方法や手順を立案することにより、路面維持管理の安全巡視等を見直し安全意識の向上を図った。

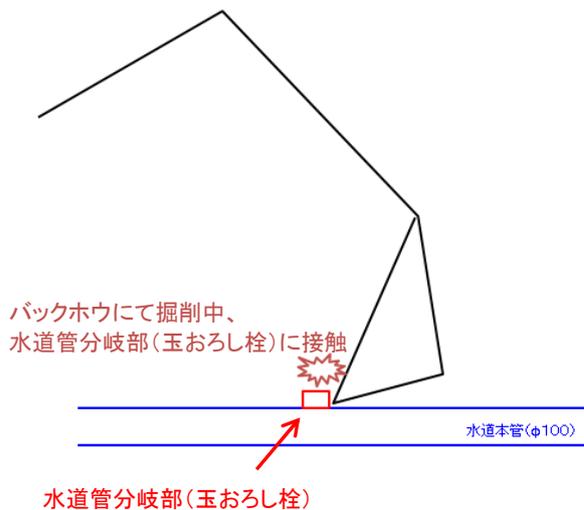
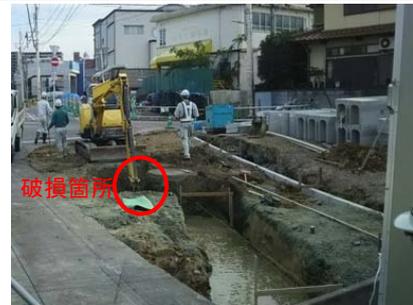
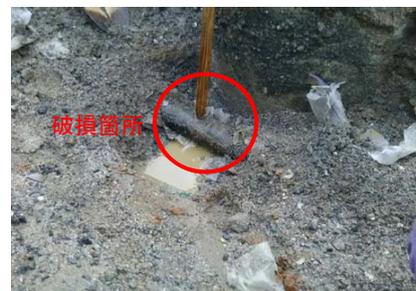
事故状況図

事故分類	物損公衆災害	発生日時	平成30年10月22日(月曜日) 15時50分頃			工事関係者区分	一次下請
事故区分	埋設物等損傷	性別	—	年齢	—	業種区分	土木
被災程度	水道管の分岐部(玉おろし栓)の破損			事故レベル	I	休業見込日数	—
工事概要	道路舗装工事						
事故概要	側溝を布設するため、バックホウにて掘削を行っていたところ、歩道部に埋設された水道管の分岐部(玉おろし栓)に接触し破損させたもの。						
事故原因	<ul style="list-style-type: none"> 重機のオペレーターが水道管横に埋設されたガス管に気をとられたこと。 埋設物に近接した掘削作業を人力ではなく、機械で行ったこと。 						
改善策	埋設物近接箇所における施工方法(機械掘削または人力掘削)の選択ルール(埋設物との離隔)を確認した。また、安全訓練を実施し、埋設物の位置や埋設物近接箇所における作業手順の再確認を行い、事故再発防止に努めることとした。

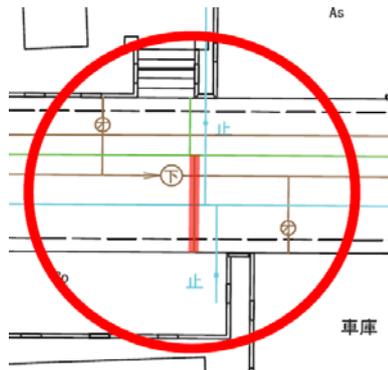
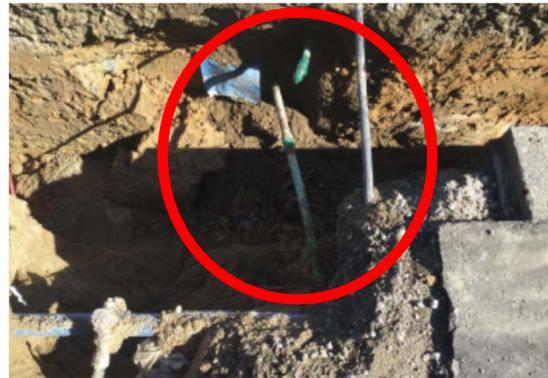
事故状況図

事故分類	物損公衆災害	発生日時	平成30年10月29日(月曜日)10時30分			工事関係者区分	一次下請
事故区分	埋設物等損傷	性別	—	年齢	—	業種区分	土木
被災程度	ガス管(φ25ポリエチレン管)を破損			事故レベル	I	休業見込日数	—
工事概要	配水管布設工事						
事故概要	新設管を布設するため機械掘削をした際に、ガスの供給管を破損させたもの。						
事故原因	埋設物付近の掘削作業は人力にてスコップで確認し、バックホウで掘り下げる手順で作業を進めていたが、重機のオペレータの操作ミスによりバケットが想定よりも深く掘削をしたことと、供給管を人力による確認を怠ったため。						
改善策	<p>安全訓練を行い、再発防止として下記のことを実施する。</p> <ul style="list-style-type: none"> ・地下埋設物の付近を掘削する作業においては、事前に試掘にて露出確認等を行う。 ・機械掘削と人力掘削との境目を定め、目印等の保安措置を講じる。

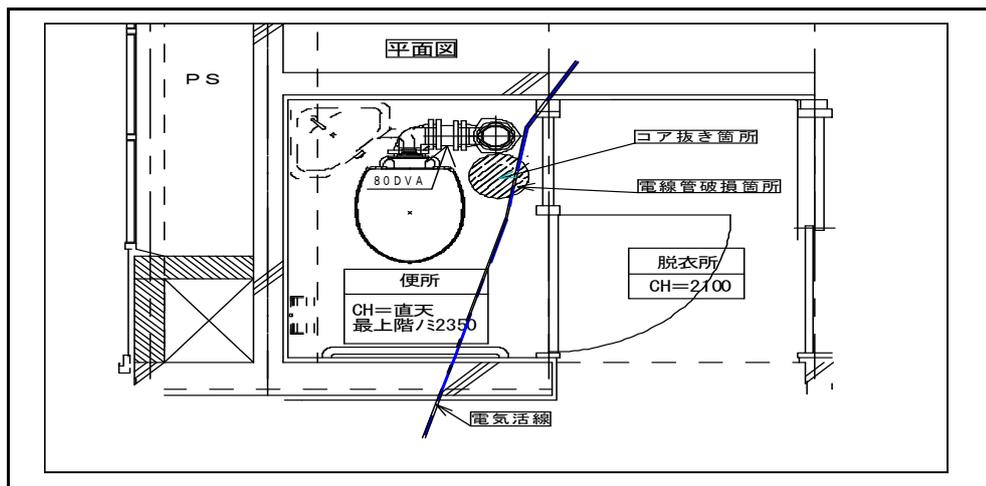
事故状況図

事故分類	物損公衆災害	発生日時	平成30年10月22日(月曜日)10時00分			工事関係者区分	一次下請
事故区分	その他の物損	性別	—	年齢	—	業種区分	設備
被災程度	集合住宅2戸一時停電			事故レベル	Ⅱ	休業見込日数	—
工事概要	平成30年度市営板付住宅25棟住戸改善管工事						
事故概要	雑配水縦管を設置するために、便所の床にダイヤモンドコア機で穿孔作業を行った際に、床スラブ内の電線管を損傷させた。						
事故原因	ダイヤモンドボーリング穿孔箇所の埋設配線・配管等の調査不足。 ダイヤモンドボーリング穿孔工事と電気配線工事に関する段取り等調整不足。						
改善策	災害防止協議会で各施工者の施工範囲を資料で確認と作業手順の密な打ち合わせを行うように改善した。 ダイヤモンドボーリング穿孔箇所の埋設配線・配管等の確認・調査を金属探知機にて確実に実施するようになった。

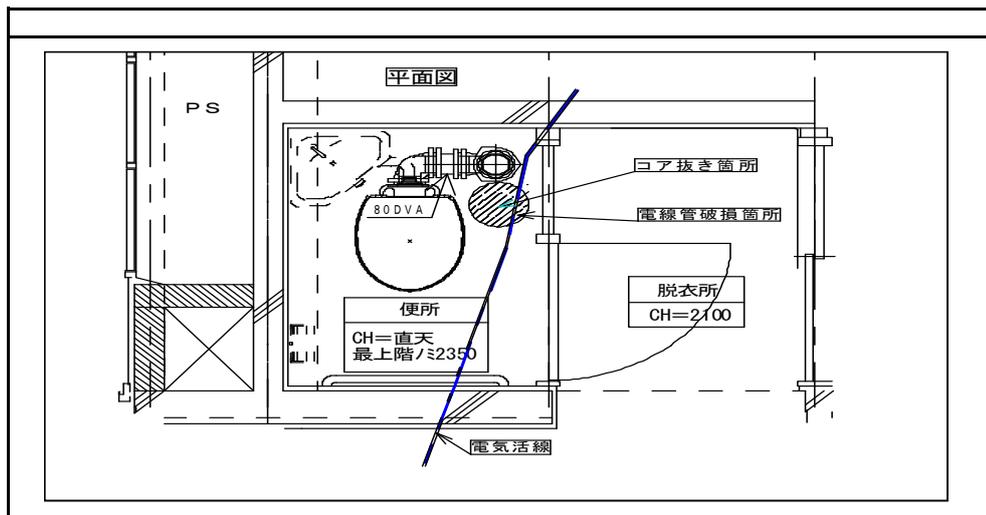
事故状況図

事故分類	物損公衆災害	発生日時	平成 30 年 10 月23 日(火曜日) 10 時 00分			工事関係者区分	一次下請
事故区分	その他の物損	性別	—	年齢	—	業種区分	設備
被災程度	集合住宅3戸一時停電			事故レベル	Ⅱ	休業見込日数	—
工事概要	平成30年度市営板付住宅25棟住戸改善管工事						
事故概要	雑配水縦管を設置するために、便所の床にダイヤモンドコア機で穿孔作業を行った際に、床スラブ内の電線管を損傷させた。						
事故原因	ダイヤモンドボーリング穿孔箇所の埋設配線・配管等の調査不足。 ダイヤモンドボーリング穿孔工事と電気配線工事に関する段取り等調整不足。						
改善策	日々のKY活動時に当日の作業内容に応じた詳細な危険予知の周知を実施するようにした。
