# 公共工事等事故情報

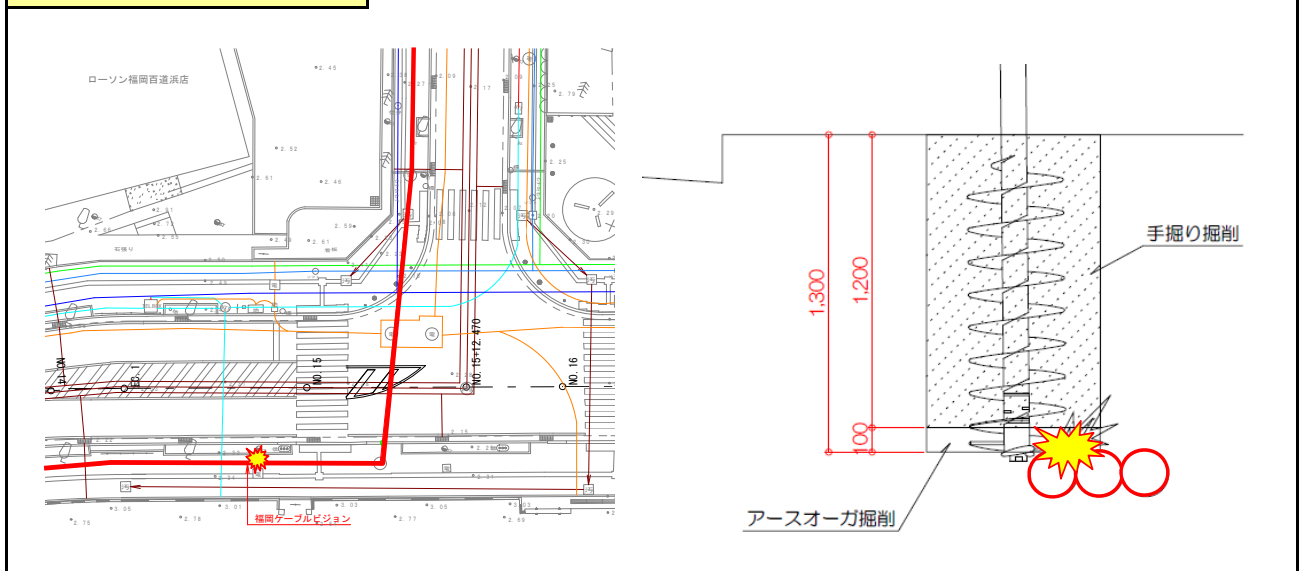
## 事故状況図

事故分類	物損公衆災害	発生日時	平成30年11月1日(木曜日)11時15分			工事関係者区分	一次下請
事故区分	埋設物等損傷	性別	—	年齢	—	業種区分	設備
被災程度	埋設管破損			事故レベル	I	休業見込日数	—
工事概要	照明灯移設						
事故概要	照明灯基礎を設置するためにアースオーガで掘削中に、福岡ケーブルビジョンの配管を破損させたもの。						
事故原因	施工前に再度現地を確認したところ、電気マンホールが存在していたことから当該埋設物が埋設されている可能性があるため、路面より1.2m下がりまで人力掘削を行っていたが、作業責任者が当該埋設物の露出確認及び管理者との協議確認を行わなかったため。						
改善策	今回の工事の作業員及び自社の作業員を対象に、地下埋設物近接箇所で作業する際に、必要な地下埋設物の確認について安全教育を行った。

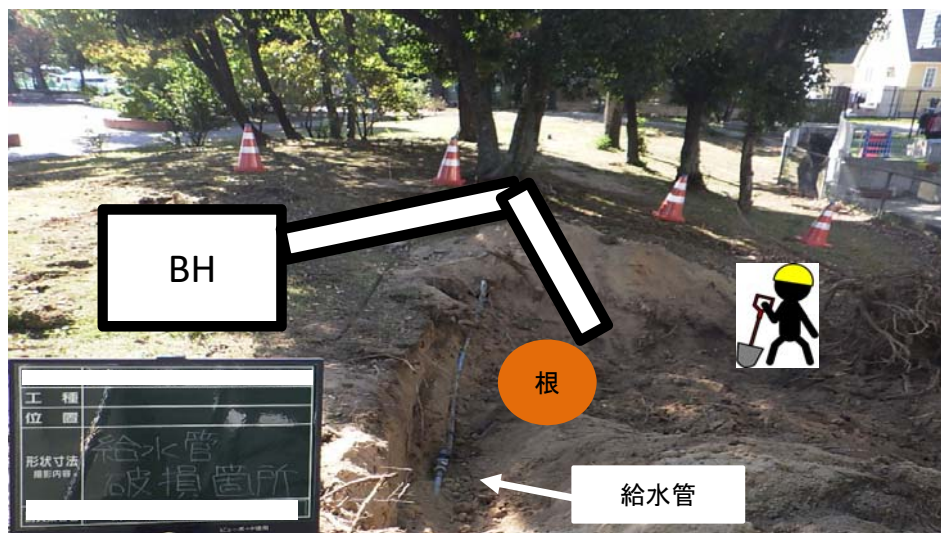
## 事故状況図

事故分類	物損公衆災害	発生日時	平成30年11月5日(月曜日) 9時45分			工事関係者区分	元請け
事故区分	埋設物等損傷	性別	—	年齢	—	業種区分	土木
被災程度	給水管を破損			事故レベル	I	休業見込日数	—
工事概要	公園の部分再整備						
事故概要	樹木を撤去するためにバックホウで伐根作業を行っていた際に、給水管を破損した。						
事故原因	施工に先立ち、事前に管理図を基に、現地で目視できる表示杭で水道管が埋設されていることを認識し、根株付近で事前確認を行っていたが、埋設表示杭間で確認を行っておらず、そのまま作業を行ったことが原因と考えられる。						
改善策	<ul style="list-style-type: none"> <li>・埋設物の位置を確認した後に試掘をし、埋設状況の確認を行うこととした。</li> <li>・重機運転者の手元に合図者(作業員)を必ず配置し、確認・合図を行いながら慎重に掘削作業を行うこととした。</li> <li>・埋設物近くは手作業で掘り起こすこととした。</li> </ul>

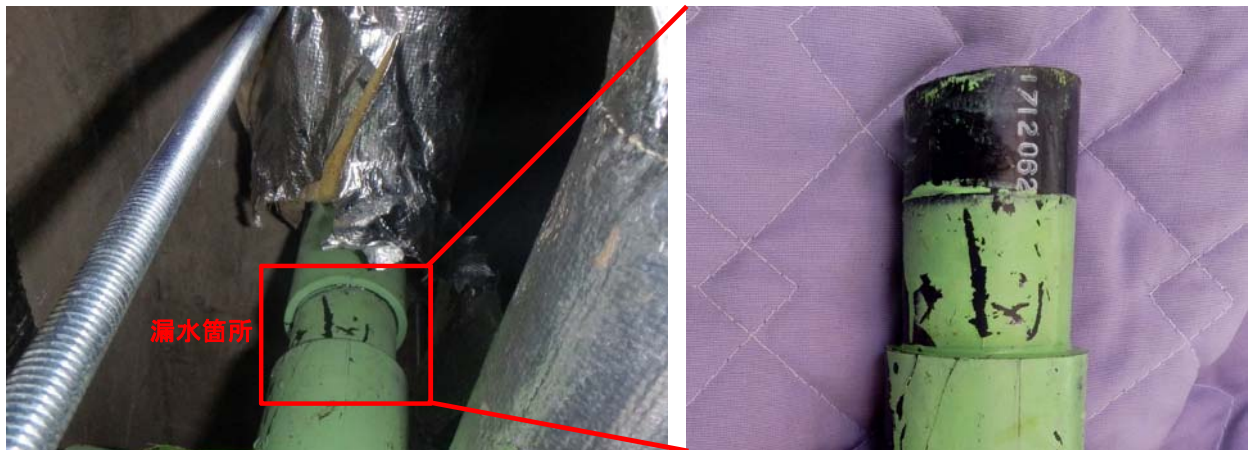
## 事故状況図

事故分類	物損公衆災害	発生日時	平成30年11月 6日(火曜日) 7時 00分			工事関係者区分	一次下請
事故区分	その他の物損	性別	—	年齢	—	業種区分	設備
被災程度	北棟便所ほか既存施設の水濡れ被害			事故レベル	Ⅱ	休業見込日数	—
工事概要	中学校便所改造衛生設備工事						
事故概要	本工事の施工箇所である北棟便所3階天井内配管(HIVP)継手部より漏水し、北棟便所ほか既存施設に水濡れによる被害を生じさせたもの。						
事故原因	工期が迫っていたこともあり、HIVP管継手部の通常の施工手順(挿入長の明示、差込部の確実な接着、規定の水圧試験)を行わないまま保温施工し、その後通水したため、仮止め状態のままであった継手部より漏水した。 下請も含む作業従事者への作業手順の周知、及び現場代理人等による確実な施工状況チェックの体制が不十分であった。						
改善策	<ul style="list-style-type: none"> <li>・KY活動時等の下請作業員も集まる機会において、配管施工の際に遵守すべき作業手順を説明し、各作業員がそれを遵守するよう周知を徹底した。</li> <li>・水圧試験を段階的に実施する場合には、系統図等に実施済範囲を色付けして可視化することにより、実施・未実施の箇所を容易に確認できる対策を講じ、再発防止に努めた。</li> </ul>

HIVP管継手部(仮止め状態)からの漏水

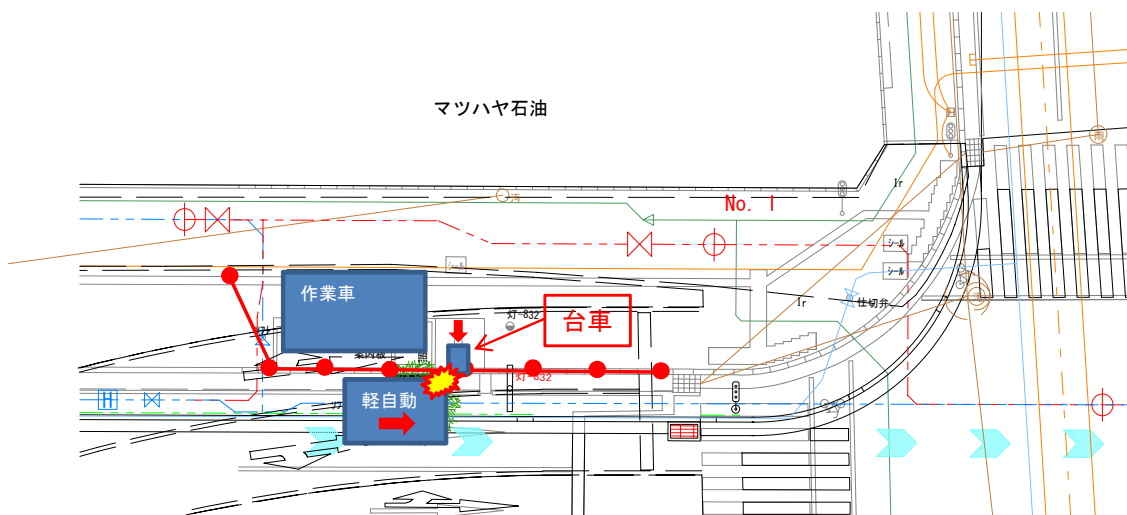
## 事故状況図

事故分類	物損公衆災害	発生日時	平成30年11月13日(火曜日) 5時00分			工事関係者区分	一次下請
事故区分	車両・自転車等損傷	性別	男性	年齢	-	業種区分	土木
被災程度	一般車両のバンパー等を損傷			事故レベル	I	休業見込日数	-
工事概要	配水管布設工事						
事故概要	作業終了後、使用した工具類を台車に乗せて工事車両に積み込んだ際、空台車が歩道の勾配で移動し、近くを通行していた一般車両に接触し損傷させたもの						
事故原因	<ul style="list-style-type: none"> <li>・台車に使用した工具を乗せて歩道の勾配があるところで、台車に歯止めがない状況で工事車両に積み込み作業を行った。</li> <li>・台車に荷上げ・荷下ろしする際に、使用する車両のリフト(パワーゲート)で止まっていた状況であったにもかかわらず、リフトの操作時に台車の確認が疎かになった。</li> </ul>						
改善策	<ul style="list-style-type: none"> <li>・台車を使用して作業する場合は、二人以上で作業するよう改善した。</li> <li>・現場状況を事前に詳細に確認し、作業前に車輪の歯止め設置と固定状況の確認を徹底して作業を行うよう改善した。</li> </ul>

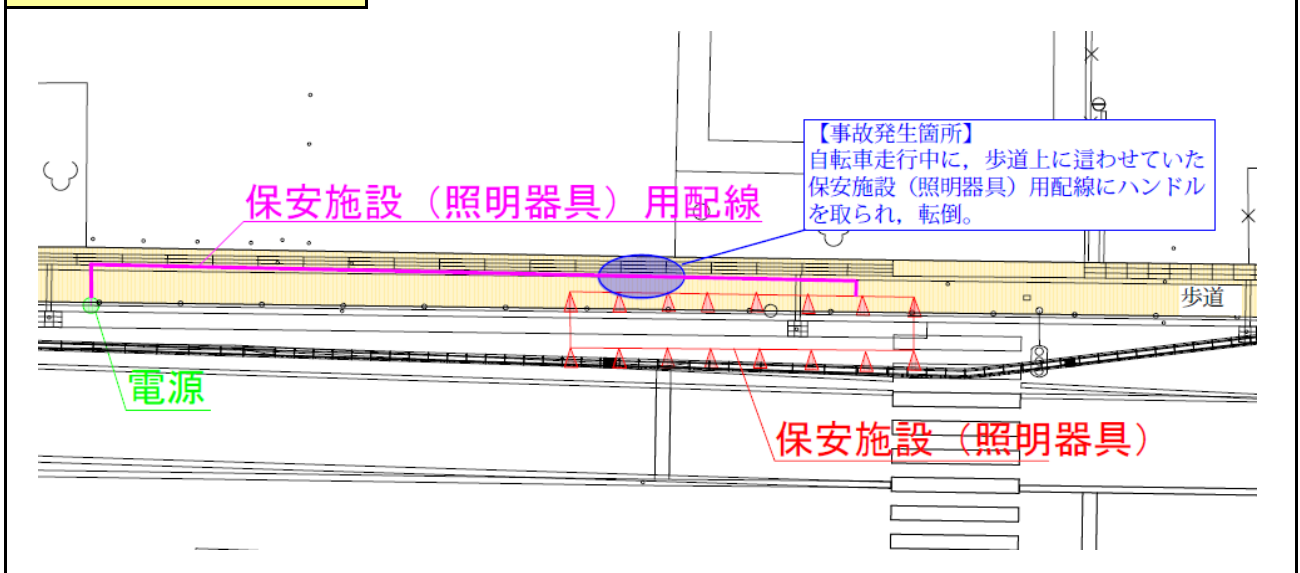
## 事故状況図

事故分類	死傷公衆災害	発生日時	平成30年11月 17日(土曜日) 23時 30分			工事関係者区分	元請け
事故区分	第三者人身	性別	—	年齢	—	業種区分	土木
被災程度	膝, 脛, 股の打撲, 肩の捻り			事故レベル	Ⅱ	休業見込日数	なし
工事概要	歩道段差解消工事						
事故概要	昼間工事の作業終了後, 工事範囲に保安施設を設置し, 保安灯の電力のための配線を歩道上に這わせていたところ, 被災者が自転車で通行した際に, 配線にハンドルを取られ転倒し負傷したもの。						
事故原因	仮設電源から工事箇所までの配線を歩道上に這わせたため。						
改善策	安全研修を実施し, 仮設電源から工事箇所までの配線については, 作業条件を詳細に調査し, 歩行者等に危険がないように, 埋設配線等の対策を講じるよう, 作業員に周知徹底した。

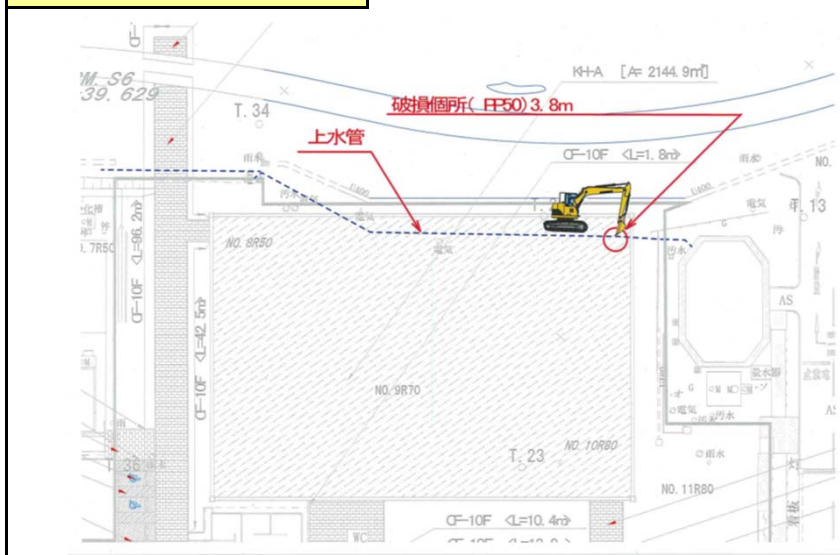
## 事故状況図

事故分類	物損公衆災害	発生日時	平成30年11月19日(月曜日)14時50分			工事関係者区分	一次下請
事故区分	埋設物等損傷	性別	—	年齢	—	業種区分	土木
被災程度	給水管(PP管φ50)破損			事故レベル	I	休業見込日数	—
工事概要	旧東部工場跡地の場内整備(多目的グラウンド整備)工事						
事故概要	既設フェンス基礎撤去時、周辺の土砂をバックホウで掘削した際に周辺施設(トイレ等)への給水管(PP管φ50)を破損させたもの。						
事故原因	<ul style="list-style-type: none"> <li>・施設内の工事で設計図書に埋設物が記載されていたにもかかわらず、事前に施設管理者との協議や現地で照合確認を怠ったこと。</li> <li>・作業責任者が離れたときに重機のオペレーターが単独で当初計画の作業内容と異なる作業(フェンス基礎撤去)をバックホウで掘削作業を行ったこと。</li> </ul>						
改善策	<ol style="list-style-type: none"> <li>1-1. 施工前において、地下埋設物及び標示柱等の現地照合確認を実施した。</li> <li>1-2. 掘削時においては、埋設物に対する機械掘削及び人力掘削の離隔を定めた。</li> <li>1-3. 作業途中、作業内容が異なった場合は、作業責任者に報告し、指示を仰ぐよう、毎朝のKY活動時に作業員全員に周知している。</li> <li>2. 作業範囲内において、地下埋設物等の状況を作業員全員にて現地にて指差確認を行うこととした。</li> </ol>

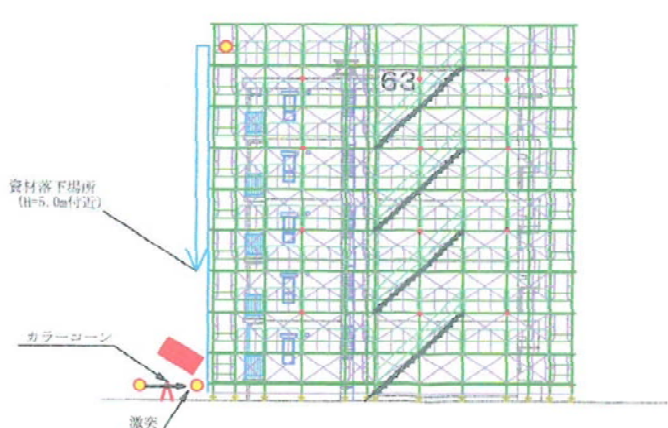
＜事故状況図＞

事故分類	労働災害	発生日時	平成30年11月24日(土曜日) 12時15分			工事関係者区分	二次下請
事故区分	飛来落下	性別	男性	年齢	26	業種区分	建築
被災程度	左第1・2・5中手骨骨折, 左環指挫創			事故レベル	I	休業見込日数	0
工事概要	建物解体工事						
事故概要	外部足場の解体作業に伴い、設置していた防音パネルのフック掛けとロープによる荷下ろし作業を行っていたところ、地上5m付近で強風が吹き、防音パネルが外部足場に接触したことによりフックが外れて落下し、地上にいた作業員に当たり左手を負傷した。						
事故原因	<ul style="list-style-type: none"> <li>・防音パネルの荷下ろし作業において、フック掛けとロープによる作業は一般的に行う作業方法であるが、作業員の作業手順の慣れにより、フック掛け等の確認が不十分であった。</li> <li>・地上で待機していた作業員に荷下ろしの作業範囲への立ち入りを禁止していたが、落下した防音パネルを受け取ろうと不用意に作業範囲内に立ち入った。</li> </ul>						
改善策	<ul style="list-style-type: none"> <li>・KY活動を、当日の防音パネルの荷卸し作業内容に応じた詳細な危険予知を行うように改善する。</li> <li>・防音パネル荷卸しロープは2本使用し、荷卸し部材に対して2か所玉掛けを行うとともに、突風に煽られるのを防止するため、介錯ロープを使用する。</li> </ul>
