公共工事等事故情報

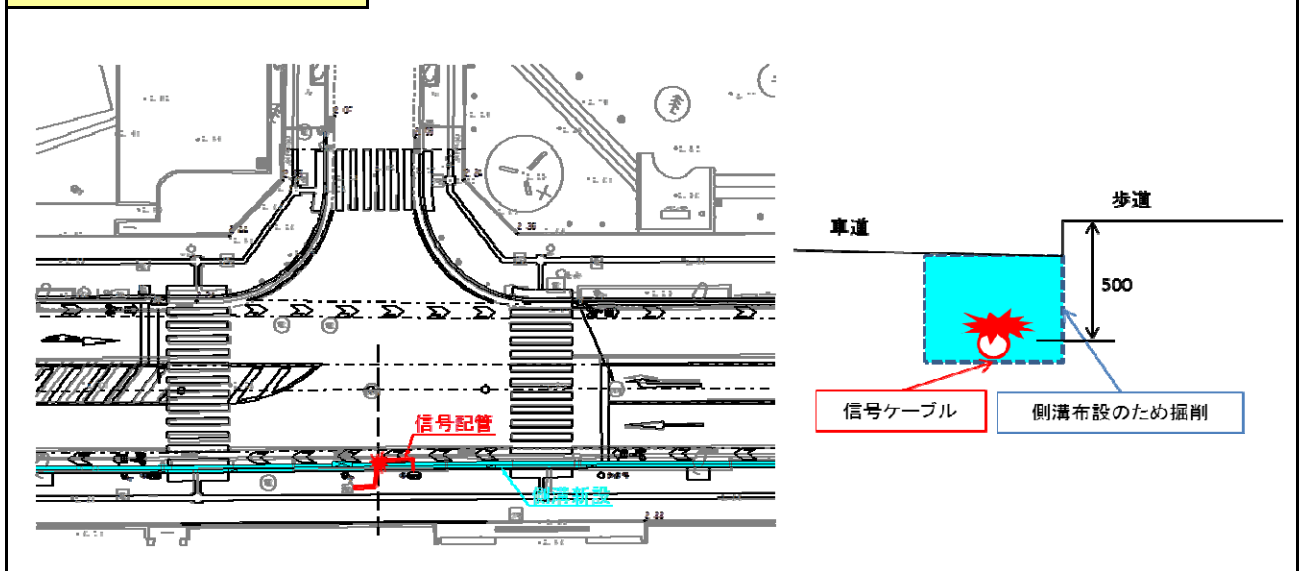
事故状況図

事故分類	物損公衆災害	発生日時	平成30年12月10日(月曜日)12時30分			工事関係者区分	二次下請
事故区分	埋設物等損傷	性別	—	年齢	—	業種区分	土木
被災程度	信号ケーブル管破損			事故レベル	I	休業見込日数	—
工事概要	道路改良工事						
事故概要	側溝を布設するためにバックホウで掘削した際に、信号ケーブルを破損させたもの。						
事故原因	受注者は信号機移設業者と移設位置について事前に協議を行っていたが、当該管理者との事前協議や信号機移設業者との詳細な協議を怠ったことで、信号機の移設と併せて当該ケーブルも本工事に支障とならない位置に移設されていると思い込み機械掘削を行ったため。						
改善策	作業従事者を対象に、下記について安全研修を行った。 ・地下埋設物確認書に記載されていない埋設物の有無を現地で詳細に調査し、埋設物管理者と協議を行う。 ・各埋設物管理者から提供された資料と現地との照合確認を徹底する。

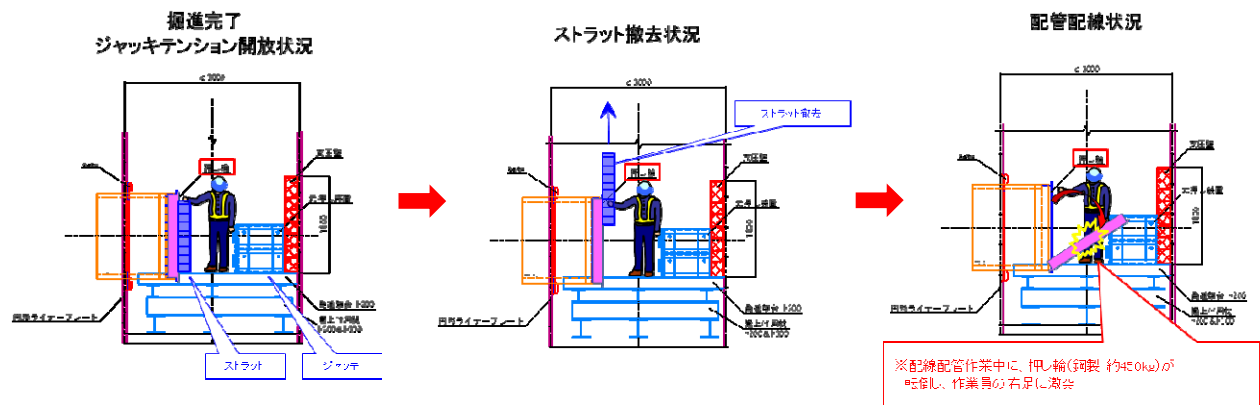
事故状況図

事故分類	労働災害	発生日時	平成30年12月11日(火曜日) 15時45分			工事関係者区分	一次下請
事故区分	その他	性別	男性	年齢	44	業種区分	土木
被災程度	右足打撲			事故レベル	I	休業見込日数	なし
工事概要	雨水管渠新設工事(推進)						
事故概要	管掘進完了後、段取替え(配管配線の繋ぎ替え・管セット)最中に押輪が転倒し、右足に接触し受傷した。						
事故原因	<ul style="list-style-type: none"> 作業従事者への作業手順の変更の周知が不十分であった。 押輪の転倒防止対策を怠った。 						
改善策	<ul style="list-style-type: none"> ジャッキを緩める際のストラット及び押輪の転倒防止措置を確実に行う。 日々の繰り返しの作業の中で一部の段取りが変わる場合などにおいて、朝礼時に作業手順等を再確認する。

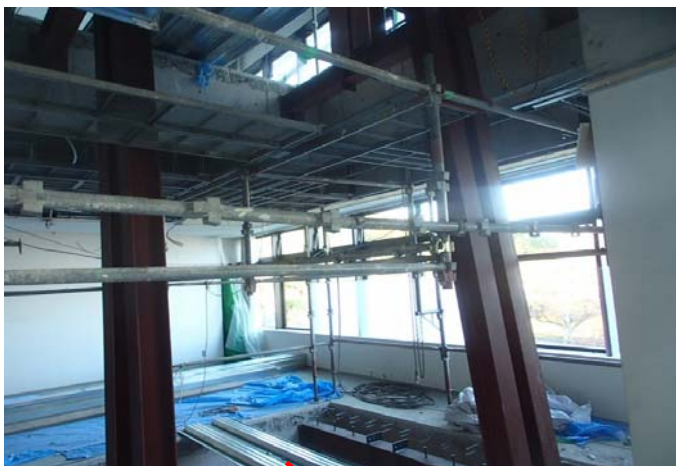
事故状況図

事故分類	労働災害	発生日時	平成30年12月14日(金曜日) 11時40分			工事関係者区分	二次下請
事故区分	墜落・転落	性別	男性	年齢	28	業種区分	建築
被災程度	臀部・頭部打撲, 背中擦り傷			事故レベル	Ⅱ	休業見込日数	20
工事概要	エレベーターシャフト新設工事						
事故概要	鉄骨建方時の揚重作業において鉄骨を2点吊りしていたところ、一方のクランプが破損して鉄骨が脱落し、その反動でもう一方のクランプとフックが離れたため鉄骨が3階から1階ピットまで落下した。 作業時に被災者はウインチのリモコン操作を担当しており、本来足場ではないデッキプレート上で安全帯を掛けずに操作を行っていたところ、落下する鉄骨がデッキプレートに激突し足場を失ったため転落したものの。						
事故原因	<ul style="list-style-type: none"> ・デッキプレート上の作業禁止を徹底していなかった。 ・安全帯の使用を徹底していなかった。 ・進入禁止措置等の落下防止対策が徹底されていなかった。 						
改善策	<ul style="list-style-type: none"> ・足場作業床を取り外した際の速やかな復旧の徹底。 ・デッキプレート上作業禁止の徹底。 ・安全帯使用の徹底 ・朝礼等での安全確認の徹底。

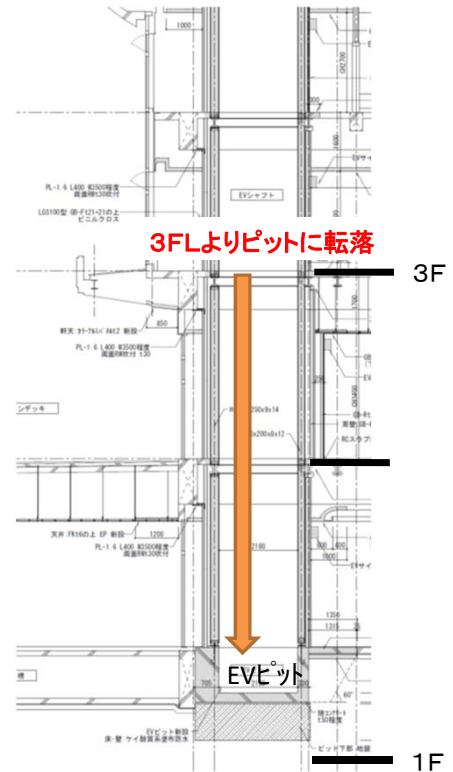
デッキプレート上で安全帯を掛けずにリモコン操作を行っていた。

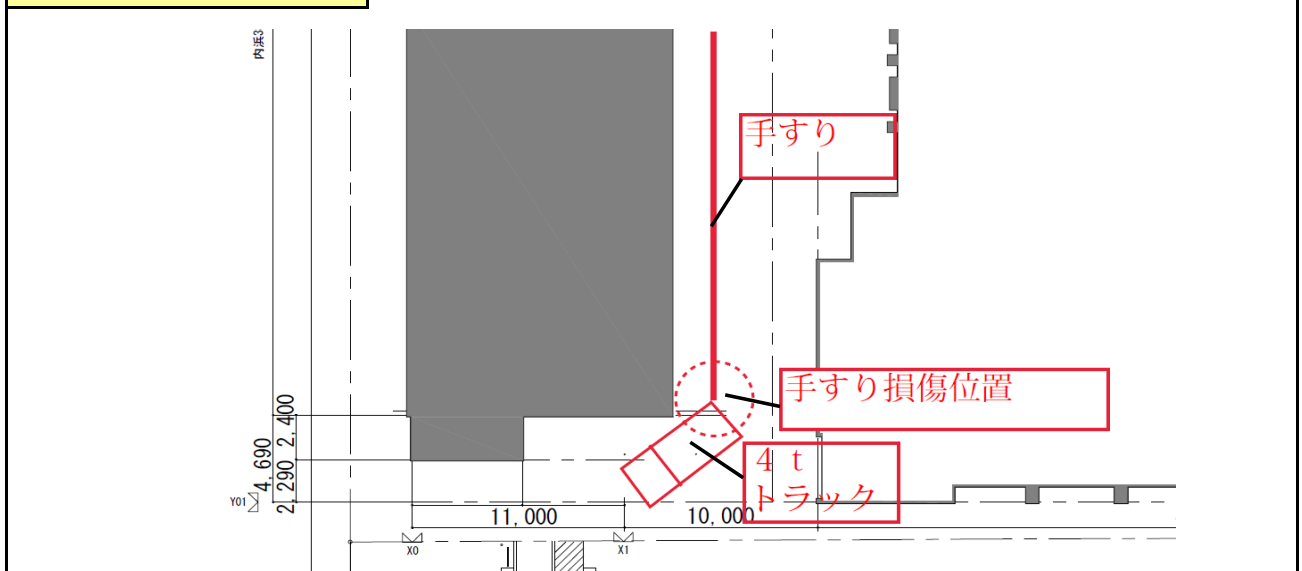
事故状況図

事故分類	物損公衆災害	発生日時	平成30年12月17日(月曜日) 9時00分			工事関係者区分	一次下請
事故区分	その他の物損	性別	男性	年齢		業種区分	建築
被災程度	歩行者用手すり へこみ			事故レベル	I	休業見込日数	
工事概要	市民センター改修工事						
事故概要	仮設足場材を積み込んだ4tトラックが、後進で進入した際に、エントランス部の歩行者通路の手すりへ接触し破損させた。						
事故原因	敷地内の誘導の際に、誘導員を配置していなかったこと。 寄り付きの良さを考えて、駐車範囲外に進入したこと。						
改善策	搬出入の際は、誘導員を配置し適正に誘導を行うようにした。 安全ミーティング活動の際に、誘導の合図方法などについて確認した。

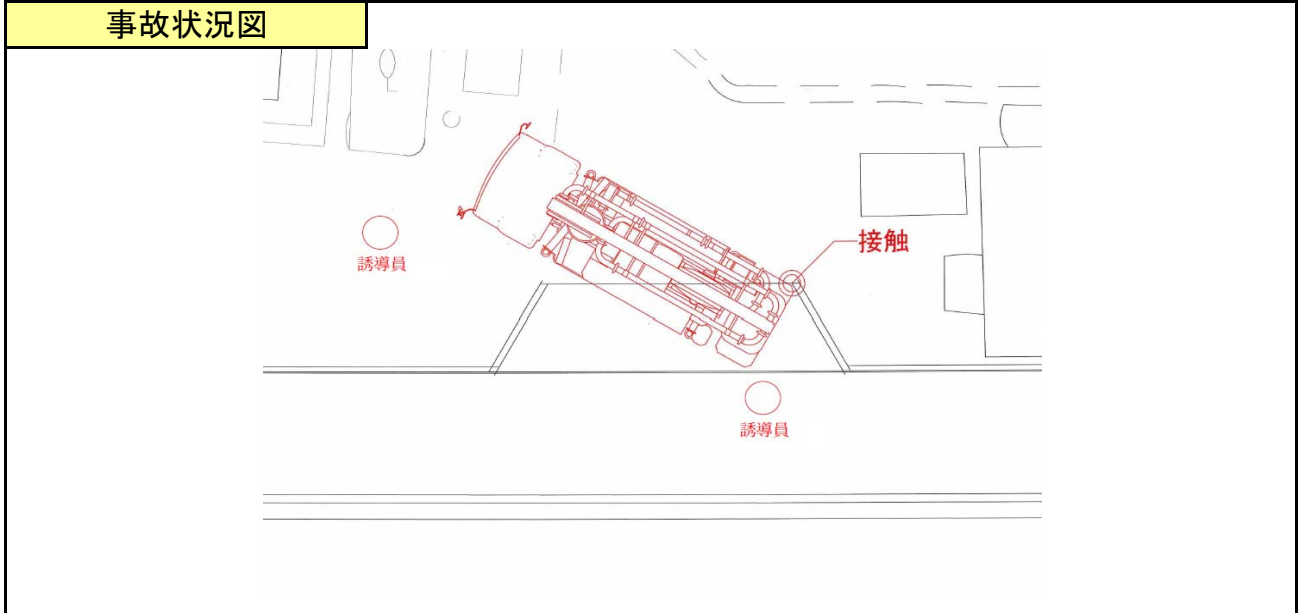
事故分類	物損公衆災害	発生日時	平成30年12月21日(金曜日) 13時15分			工事関係者区分	二次下請
事故区分	その他の物損	性別	男性	年齢		業種区分	建築
被災程度	門柱石材損傷			事故レベル	I	休業見込日数	
工事概要	小学校留守家庭増築工事						
事故概要	コンクリート打設を行うために、コンクリートポンプ車を出入口で付近で切り返しを行った際、出入口の門柱に接触し石材を破損させた。						
事故原因	誘導員の誘導が、運転者から見にくい位置で誘導を行った。 運転者が、周囲の状況と車両の大きさと外輪差の意識が足りなかった。						
改善策	搬出入の際は、誘導員を増員配置し安全で運転者から見やすい位置で、誘導を行うようにした。 安全ミーティング活動の際に、誘導の合図方法などについて確認した。

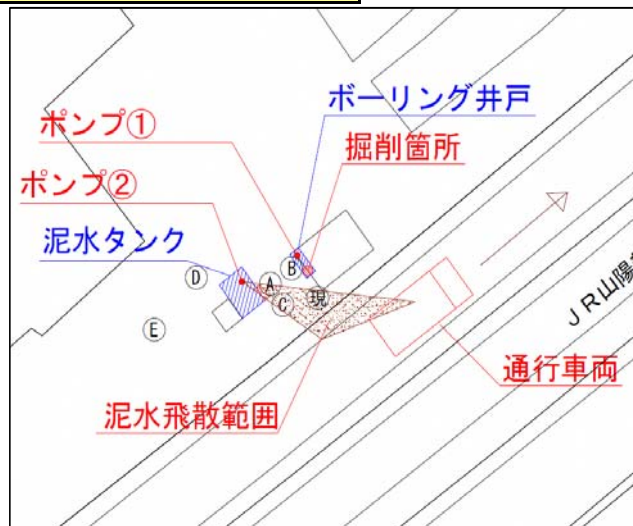
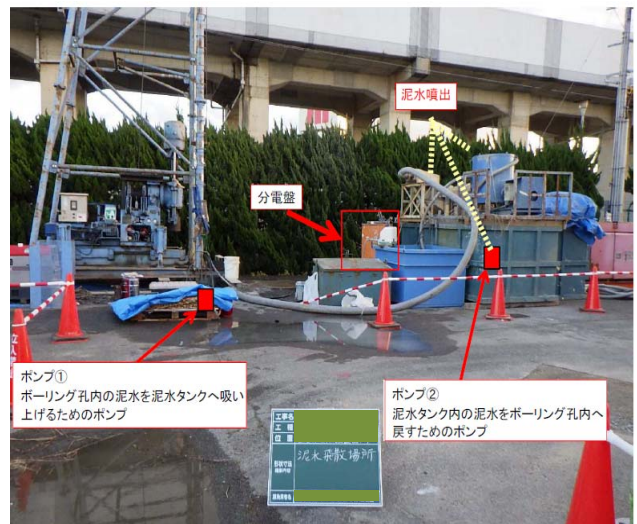
事故状況図

事故分類	物損公衆災害	発生日時	平成30年12月27日(木曜日) 11時00分			工事関係者区分	一次下請
事故区分	車両・自転車等損傷	性別	—	年齢	—	業種区分	土木
被災程度	通行車両車体左側後方の汚損			事故レベル	I	休業見込日数	—
工事概要	電気防食工事						
事故概要	掘進したボーリング孔内への電極設置作業で、孔内の泥水を吸い上げるため設置していたポンプの分電盤内のスイッチの操作を行った際に、泥水タンク内に設置したポンプを誤って稼働させ泥水が噴出し、通行していた車両に飛散したものの。						
事故原因	事故当日、掘進作業は無く、電極設置作業であったため、掘進作業で使用した泥水タンク内のポンプは、接続したホースを外した状態であったことと、双方のポンプの配線が分電盤に接続された状態であったことからスイッチの誤操作をしたため。						
改善策	再発防止のための安全訓練を実施し、使用しない機器類の電源を外しておくことなどの注意事項を明記したシートを分電盤に貼り付け、周知した。また、分電盤への接続配線やスイッチ部に接続先を明示するとともに色別を行い、接続先を直観的に識別できるようにした。
