公共工事等事故情報

事故分類	物損公衆災害	発生日時	平成31年 1月 8日(火曜日) 10時15分			工事関係者区分	元請け
事故区分	埋設物等損傷	性別		年齢		業種区分	
被災程度	給水管損傷			事故レベル	I	休業見込日数	
工事概要	道路下水道局建設部中部下水道課						
事故概要	側溝を布設するためにバックホウで掘削した際に、給水管に接触し破損させたもの。						
事故原因	掘削作業において、電柱の転倒防止の根入れの確認に気をとられすぎたために、水道本管から給水管の分水栓の近接箇所まで機械掘削を行ってしまった。						
改善策	<ul style="list-style-type: none"> ・事故後の安全訓練(再発防止)の実施 ・給水管分岐箇所のマーキング

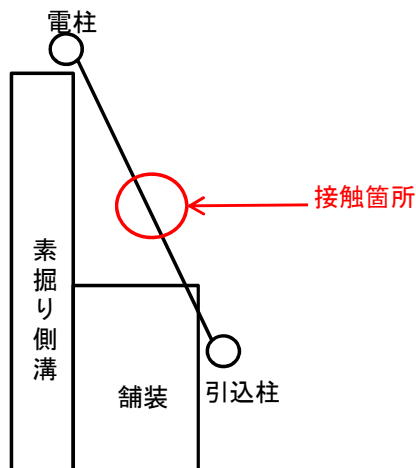
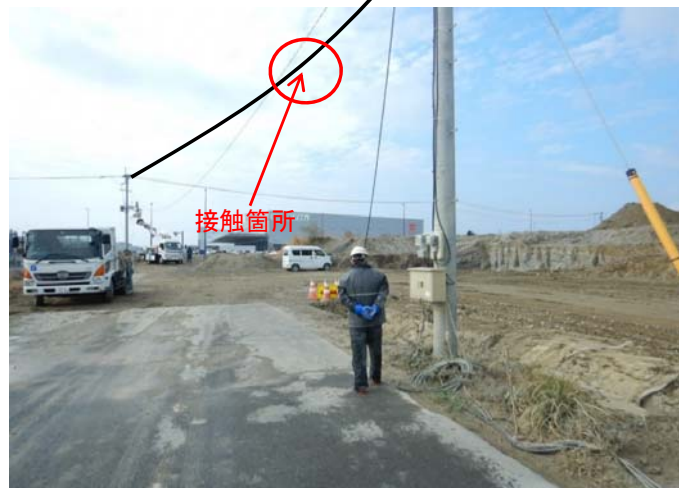
事故状況図

事故分類	物損公衆災害	発生日時	平成31年 1月 5日(土曜日) 10時23分			工事関係者区分	一次下請
事故区分	架空線・信号等損傷	性別		年齢		業種区分	土木
被災程度	電力線破損			事故レベル	I	休業見込日数	
工事概要	アイランドシティ地区平成30年度残土受入管理業務委託						
事故概要	車両洗車場の排水路に堆積した土をバックホウで撤去し、残土受入場所にバックホウのアームを上げた状態で移動した際に架空電線に接触し、損傷させた。						
事故原因	<ul style="list-style-type: none"> ・重機オペレーターと作業員に重機を誘導し作業を行うように周知していたが、作業手順の周知が不十分で重機オペレーターが単独で移動を行ったこと。 ・当該架空線の確認が不十分で必要な保安措置を講じなかったこと。 						
改善策	<ul style="list-style-type: none"> ・洗浄作業等の業務にも詳細な作業手順書を作成し、作業従事者に作業手順の周知徹底を図った。 ・施工に先立ち上空施設の種類・位置等を確認し安全な離隔を確保するために必要な保安措置を講じた。

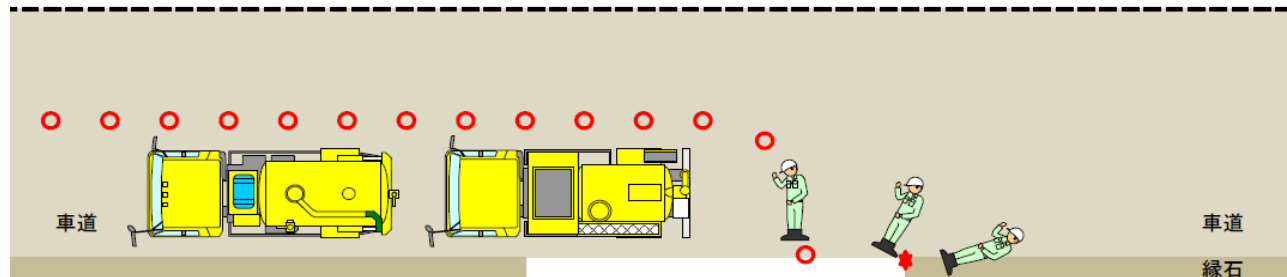
事故状況図

事故分類	労働災害	発生日時	平成31年1月17日(木曜日) 10時10分			工事関係者区分	元請け
事故区分	墜落・転落	性別	男性	年齢	46	業種区分	土木
被災程度	右第9・10肋骨骨折右肘関節部打撲傷			事故レベル	Ⅱ	休業見込日数	9日間
工事概要	下水道管の清掃清掃						
事故概要	下水道管の清掃業務において、清掃作業に使用する車両を撮影するために作業責任者がカメラを構えた状態で後退した際に、体勢を崩して転倒し、右脇腹を受傷したもの。						
事故原因	作業前に作業現場内の危険箇所の事前確認を行っていなかったこと。 写真撮影を作業員が単独で行い、他の作業員が作業中の状況を把握していなかったこと。						
改善策	<ul style="list-style-type: none"> 作業前のKY活動において、現場状況を含め作業手順を詳細に周知し、作業従事者全員で共有する。 作業時には、周囲の状況を確認するとともに複数で作業を行う。

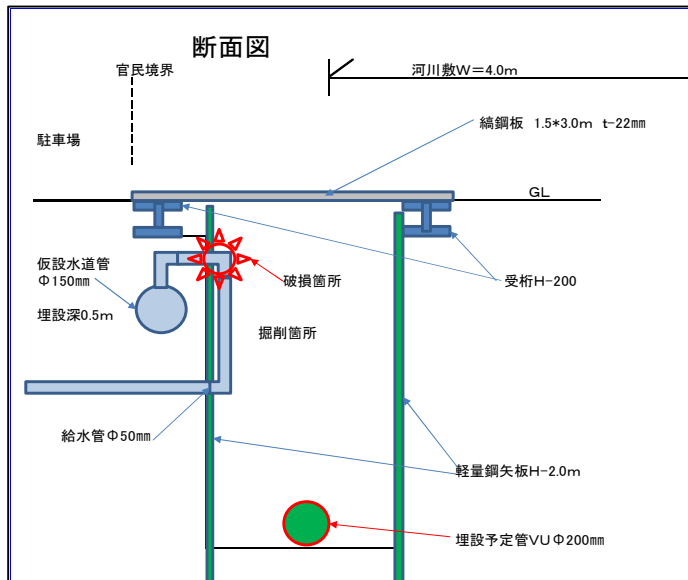
事故状況図

事故分類	物損公衆災害	発生日時	平成31年1月17日(木曜日) 9時 50分			工事関係者区分	元請け
事故区分	埋設物等損傷	性別	—	年齢	—	業種区分	土木
被災程度	給水管φ50を破損			事故レベル	Ⅱ	休業見込日数	—
工事概要	汚水管新設工事						
事故概要	下水道管を布設するため機械掘削した際に、仮設水道管からの給水管に接触し破損させたもの。						
事故原因	<ul style="list-style-type: none"> ・KY活動時に仮設本管と近接作業となることは認識していたにもかかわらず、地下埋設物の状況を作業従事者及びオペレーターに周知が不十分で、地下埋設物への必要な保安措置を怠ったこと。 ・掘削断面内に埋設物が存在しないと思い込み機械掘削を行ったこと。 						
改善策	安全研修を実施し下記事項を行うこととした。 ・地下埋設物管理者との事前協議を徹底し、地下埋設物の位置や深さについて作業従事者に確実に周知する。 ・現場条件に応じて、マーキングが困難な施工箇所においてもカラーコーン等を用いて地下埋設物位置確認をするなど、十分な保安措置を行う。

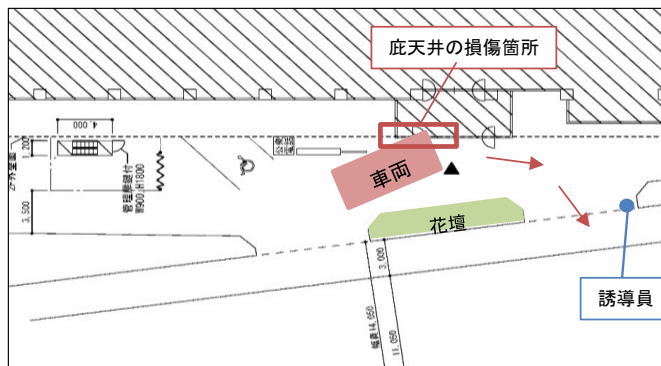
事故状況図

事故分類	物損公衆災害	発生日時	平成31年1月19日(土曜日) 9時 20分			工事関係者区分	一次下請
事故区分	その他の物損	性別	—	年齢	—	業種区分	建築
被災程度	玄関庇の天井の損傷			事故レベル	I	休業見込日数	
工事概要	屋上防水改良工事						
事故概要	資材搬入車両の荷下ろし作業終了後、車両を搬出するため、移動させた際に、玄関先の庇天井に接触し損傷させたもの。						
事故原因	<ul style="list-style-type: none"> ・運転者の意識が運転席側にあった花壇にいてしまい、周囲状況を把握せずに車両を大曲して敷地出入口に進入しようとしたこと。 ・誘導員が一般道路への出入口に配置し、車両への誘導や合図を怠ったこと。 						
改善策	<ul style="list-style-type: none"> ・大型車両による資材の搬出入を行う際は、事前に侵入経路や現場状況を運転者と打ち合わせし、事前に注意事項等を運転者に周知を行うようにした。 ・大型車両による資材の搬出入を行う際は、誘導員は運転者から見やすい位置で誘導を行うようにした。 ・運転者は発進前に車両からおりて周囲の安全確認を行うこと。

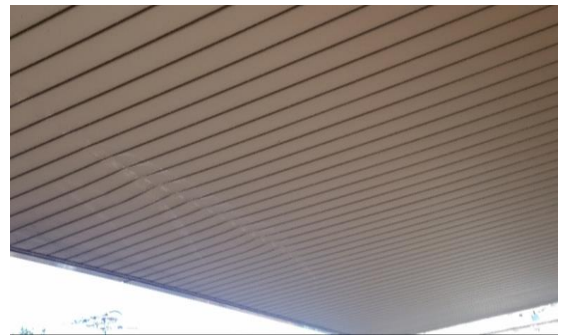
事故状況図

庇天井面の損傷状況

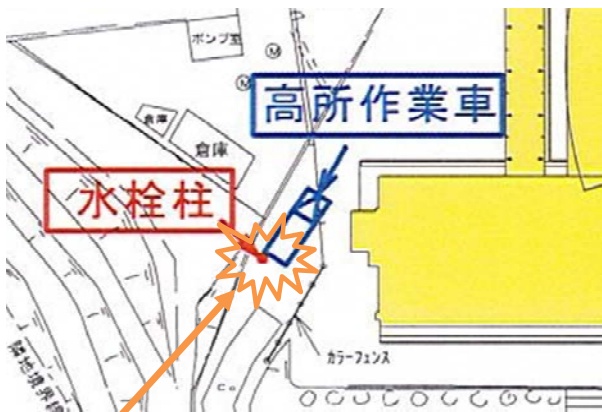
事故状況図

高所作業車を後進中、通路隅にあった水栓柱に接触し、破損させた

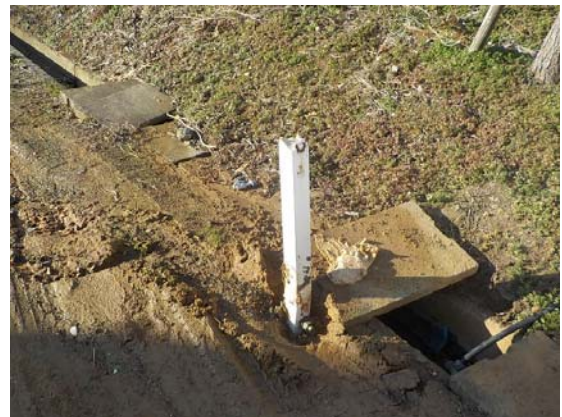
破損させた水栓柱

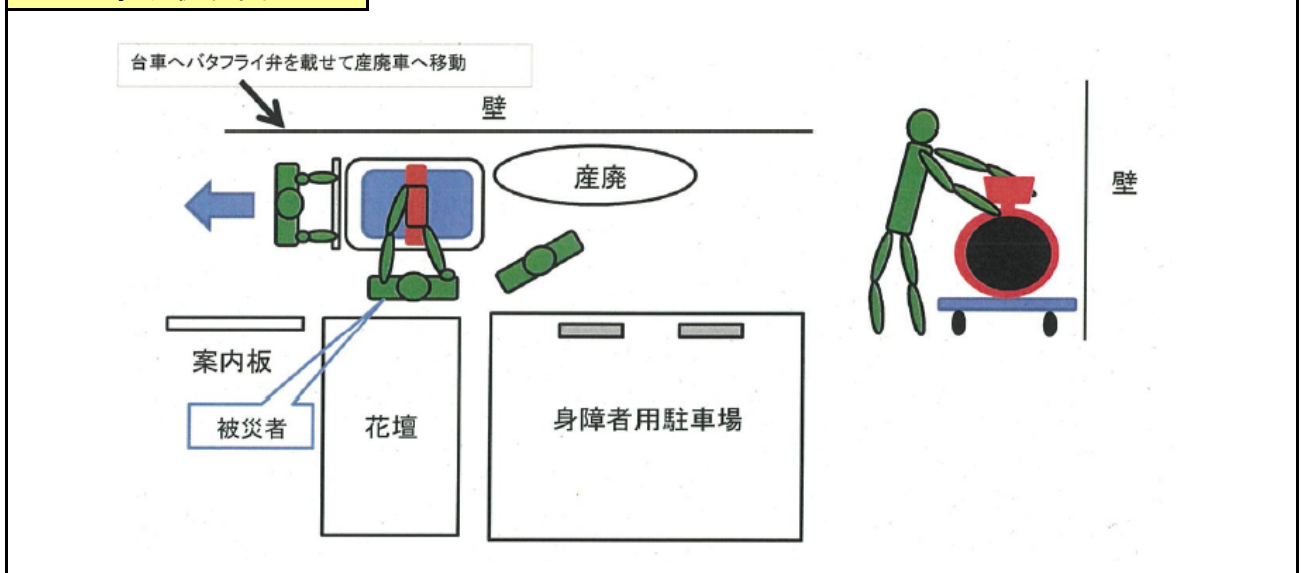
事故状況図

事故分類	労働災害	発生日時	平成31年1月24日(木曜日) 17時 30分			工事関係者区分	一次下請
事故区分	挟まれ・巻き込まれ	性別	男性	年齢	54	業種区分	設備
被災程度	左手親指第一関節骨折			事故レベル	I	休業見込日数	0日
工事概要	受水槽及び雨水槽廻りの自動制御機器の更新工事						
事故概要	更新で撤去した重量機器(バタフライ弁)を台車で仮置き場から産廃運搬車まで移動させようとした際に、台車が段差に引っ掛かり、バタフライ弁がぐらついた結果、バタフライ弁と壁に指が挟まれ負傷した。						
事故原因	<ul style="list-style-type: none"> ・バタフライ弁を安定していない(立たせた)状態で台車に積み込み、移動させようとした。 ・事故当時現場代理人は別の作業場所に離れ、現場にいた下請の作業主任者は当該積み込み状況の確認を怠っていた。 						
改善策	<ul style="list-style-type: none"> ・台車による重量機器の移動作業に係る詳細な安全作業手順書を作成するとともに、当該内容の周知徹底を図った。 ・ヒューマンエラー教育及び緊急事態懸念時の対応について、主な下請業者も交えて研修・周知会を実施した。

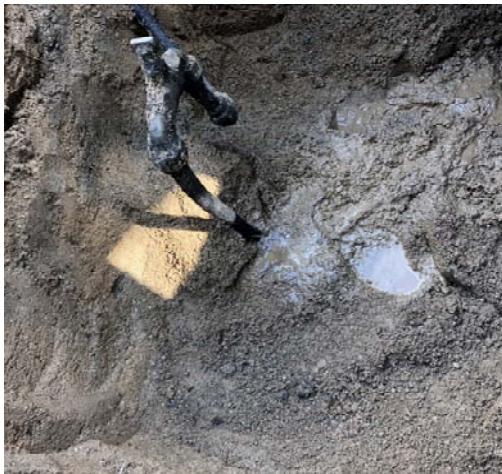
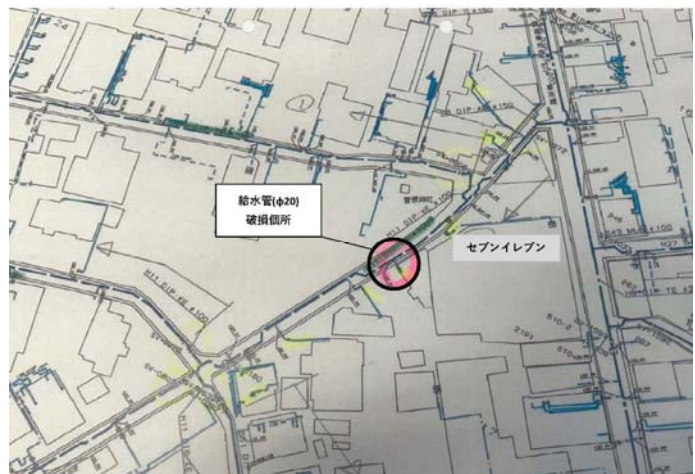
事故状況図

事故分類	物損公衆災害	発生日時	平成31年1月16日(水曜日) 14時30分頃			工事関係者区分	元請け
事故区分	埋設物等損傷	性別	—	年齢	—	業種区分	土木
被災程度	給水管(φ20mm)損傷			事故レベル	I	休業見込日数	1日
工事概要	下水道工事(側溝布設)						
事故概要	地下埋設物の位置を確認するための試掘調査で、給水管を露出させながら人力にて掘削していたが、不可視部分の給水管(φ20mm)に接触し破損させた事故である。						
事故原因	地山が固くなったところで、スコップの先端が給水管に向いた状態で踏み込んだこと。施工業者の不注意による施工。						
改善策	<ul style="list-style-type: none"> ・事故後再発防止研修の実施した。 ・日々のKY活動時に人力機械工具の仕様手順や状況に応じた工具使用等を作業従事者に周知徹底した。
