公共工事等事故情報

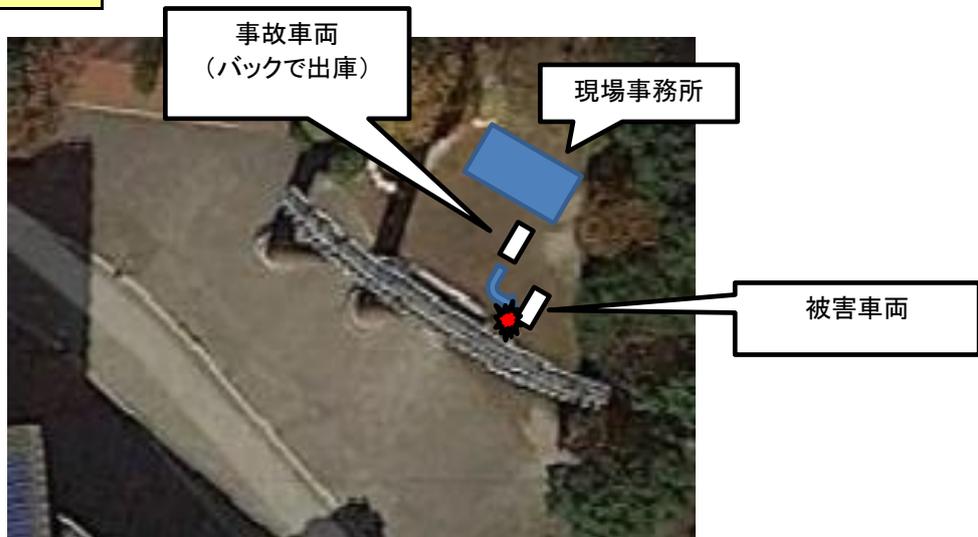
事故状況図

事故分類	物損公衆災害	発生日時	平成31年2月6日(水曜日) 12時10分			工事関係者区分	一次下請
事故区分	車両・自転車等損傷	性別		年齢		業種区分	土木
被災程度	車両破損			事故レベル	I	休業見込日数	
工事概要	ウレタン舗装改修						
事故概要	昼休憩時に通勤車両を後退した際に、駐車していた車に接触し破損したものを。						
事故原因	運転者が後方の確認が不十分であったため。						
改善策	<ul style="list-style-type: none"> ・駐車は、バック駐車を徹底する。 ・車両後退時は、誘導員を配置する。

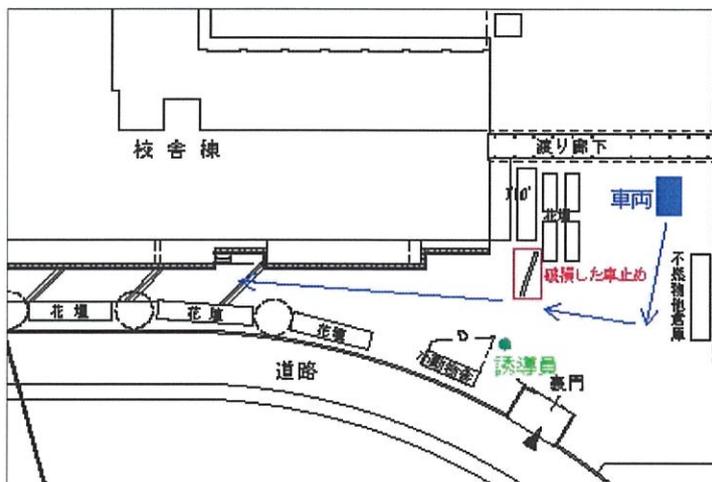
事故状況図

事故分類	物損公衆災害	発生日時	平成31年2月2日(土曜日) 11時00分			工事関係者区分	一次下請
事故区分	その他の物損	性別	—	年齢	—	業種区分	建築
被災程度	丸太(車止め)の損傷			事故レベル		休業見込日数	0日
工事概要	小学校の便所改造工事						
事故概要	資材を昇降口から搬入するために、搬入用の4tトラックで東門側から後進を行った。東門付近に設置されていた2つの車止めのうち1つを移動していたが、注意を怠りもう一方の丸太に接触し、丸太が2つに割れ破損した。						
事故原因	搬入口付近にUターンできるスペースがなかったため、運転者はバックで走行したと考えられる。その際に作業員を配置し搬入車の誘導を行っていたが、誘導員が飼育舎と搬入車の間で誘導を行っていたため、反対側後輪への注意が散漫になり、今回の事故が発生した。						
改善策	<ul style="list-style-type: none"> ・事故後の措置として、新規入場の際に注意力所を追加して説明を行った。 ・同様の事故が起こらないように現場作業員に事故状況を周知し、大型車の誘導時には再度現場の状況を確認するように指導を行った。

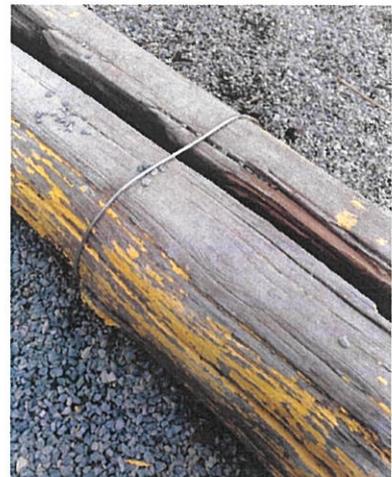
事故状況図

丸太の損傷状況

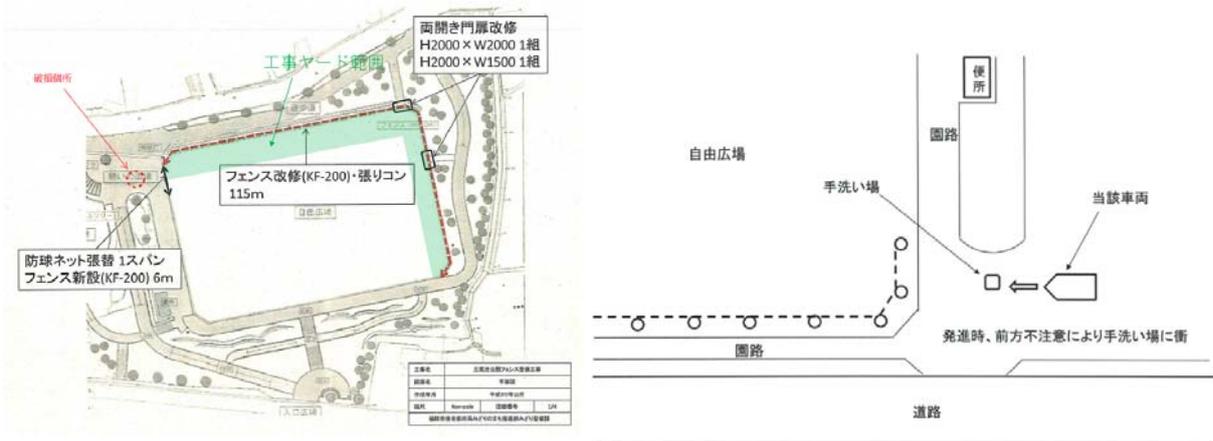
事故状況図

事故分類	物損公衆災害	発生日時	平成31年2月6日(水曜日)14時50分			工事関係者区分	一次下請
事故区分	その他の物損	性別		年齢		業種区分	土木
被災程度	手洗場損傷			事故レベル	I	休業見込日数	—
工事概要	三尾池公園フェンス整備工事						
事故概要	園路内に停止していた工事車両を移動しようと前進で発進した際に、手洗い場に衝突し水道施設を損傷させたもの。						
事故原因	園路内に当該車両を停止させたこと、運転者が前方の確認を行わなかったこと。						
改善策	<ul style="list-style-type: none"> ・工事ヤードは作業車両が十分に出入可能な範囲に設定し、工事ヤード外には車両を駐車しないようにする。 ・園内を車両が走行する際は、障害物のそばに駐車することは避け、誘導員を配置する等して、園内の利用者や障害物に十分に注意を払いながら行う。

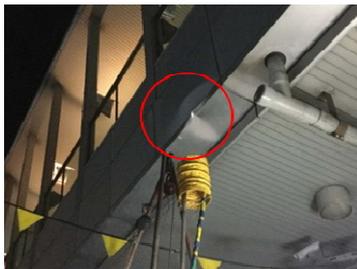
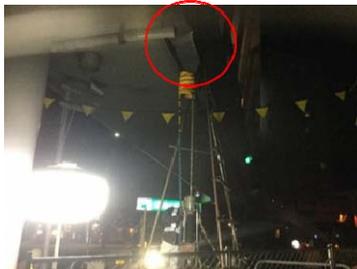
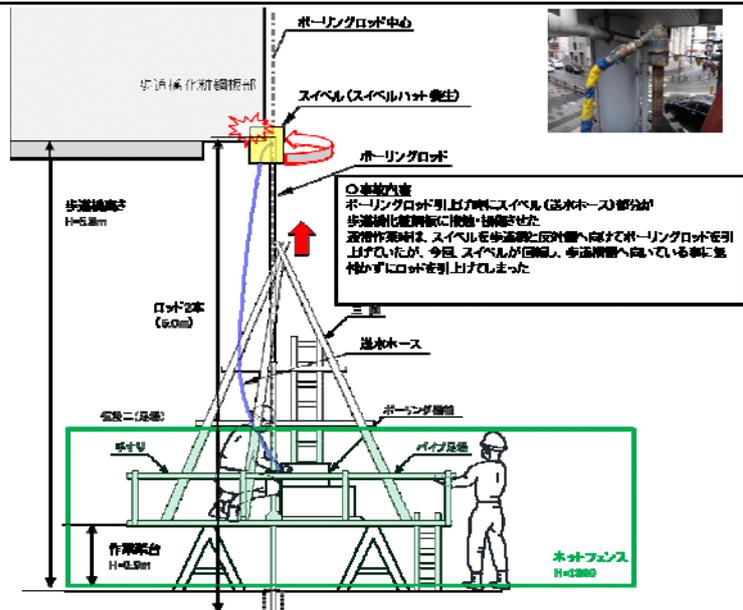
事故状況図

事故分類	物損公衆災害	発生日時	平成 31年 2月 9日(土曜日) 0時25分		工事関係者区分	二次下請
事故区分	その他の物損	性別		年齢	業種区分	土木
被災程度	歩道橋化粧鋼板の凹み		事故レベル	I	休業見込日数	-
工事概要	地下鉄七隈線延伸工事					
事故概要	シールド通過時の地盤の変位測定のため、多段式傾斜計設置用のボーリング(深さL=36.0m)を行っていたところ、ロッドを引き上げていた際にロッド上部のスイベル部分が上空の歩道橋と接触し橋桁部の化粧鋼板を破損させた。					
事故原因	歩道橋との離隔が狭いため、通常の手順では、ロッド上部のスイベル及び送水ホースを歩道橋と反対側へ向けてロッドを引き上げており、ロッド自体が歩道橋に当たることはなかったが、今回、スイベル及び送水ホースが歩道橋側へ回転していたことに気付かずそのままロッドを引き上げてしまったため。					
改善策	①ロッド引上げ時の本数を2本(6.0m)から1本(3.0m)に変更して、ロッドと歩道橋との離隔を確保する ②ロッド1本分の引上げ高さの位置にストッパーを設置する ③櫓組立解体やロッド脱着時に、歩道橋、橋脚、架線などに資機材が接触しないよう専任の監視員を配置する

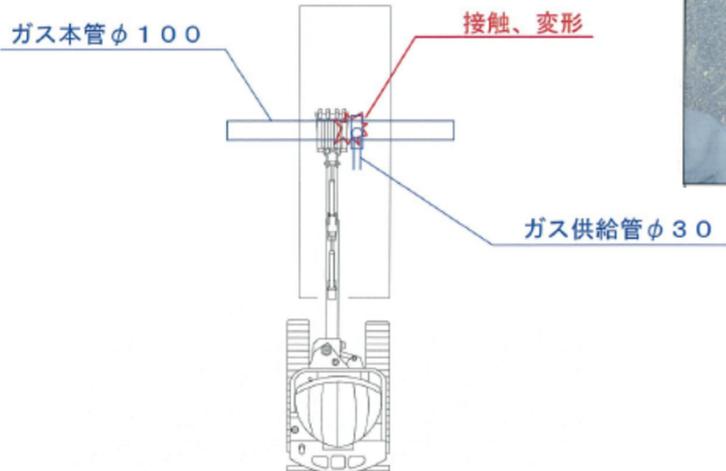
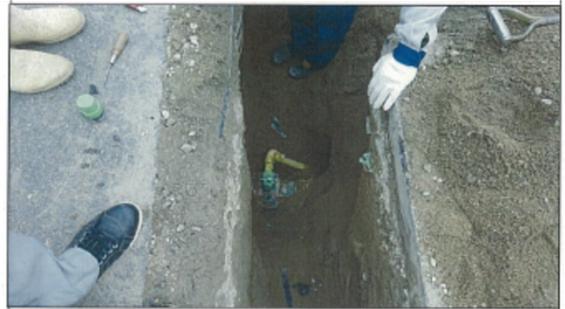
事故状況図

事故分類	物損公衆災害	発生日時	平成31年 2月15日(金曜日) 11時50分			工事関係者区分	一次下請
事故区分	埋設物等損傷	性別	—	年齢	—	業種区分	土木
被災程度	ガス供給管の破損			事故レベル	I	休業見込日数	
工事概要	配水管布設工事						
事故概要	新設本管に給水管を接続するため機械掘削した際に、ガスの供給管を破損させた。						
事故原因	<ul style="list-style-type: none"> ・試掘でガス本管の深さを確認し、管理者と立会し供給管に保安措置(マーキング)をなされ、給水管の掘削範囲から離れていたことから機械掘削を行ったこと。 ・掘削断面の床付け付近にガス本管が埋設されているに関わらず、掘削時に埋設標示テープの確認が疎かになり機械掘削作業を継続したこと。 						
改善策	<ul style="list-style-type: none"> ・地下埋設物と近接する掘削作業において、機械掘削と人力掘削との離隔を定めた。 ・掘削断面内では埋設物は事前に露出確認を行う等の適切な保安措置を講じるように見直した。 ・日々のKY活動時に、地下埋設物等の状況を作業従事者に現地で指さし確認を行う等の周知方法を改善した。

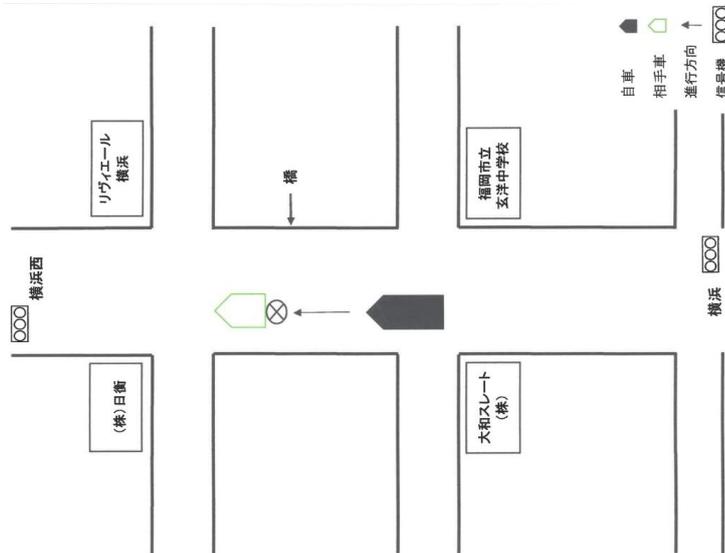
事故状況図

事故分類	死傷公衆災害	発生日時	平成 31年 2月 18日(月曜日) 9 時 55分			工事関係者区分	元請け
事故区分	第三者人身	性別	女性	年齢	—	業種区分	設備
被災程度	頸部損傷・全治1週間			事故レベル	Ⅱ	休業見込日数	—
工事概要	新西部水処理センター濃縮汚泥輸送業務委託						
事故概要	新西部水処理センターから汚泥を西部水処理センターに運搬する業務において、汚泥運搬後、新たな汚泥を積み込むためバキューム車(12ton車)が新西部水処理センターへ向かい走行中、前方の右折待ちの軽乗用車に気付くのが遅れ、ブレーキをかけたが間に合わず前者の後部に追突したもの。						
事故原因	交差点に進入する際、左脇道から車が出てこないか確認に気を取られ、前方を十分見ず走行したため。						
改善策	H31.2.19(火) 16:00より受注者による緊急安全委員会を開催し、交通事故防止として様々な場面における危険予測と対処法の指導を行った。

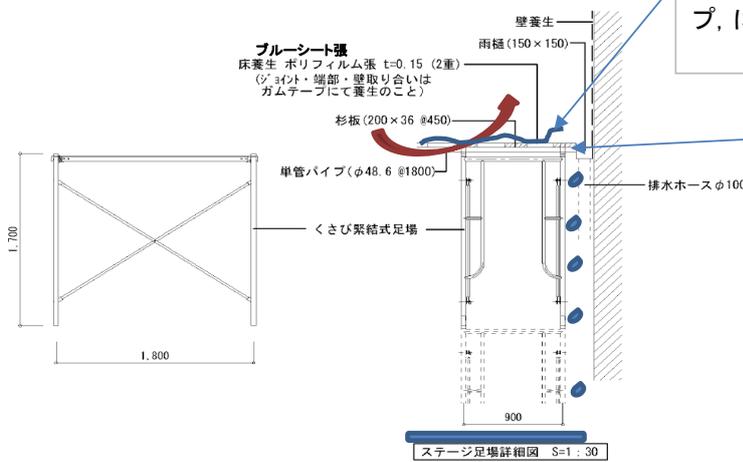
事故状況図

ポリフィルムに加えて、ブルーシートも上から敷きガムテープにて止めていた。

強風でポリフィルムのシートと、ブルーシートが捲れて、その部分から雨が侵入してしまった。

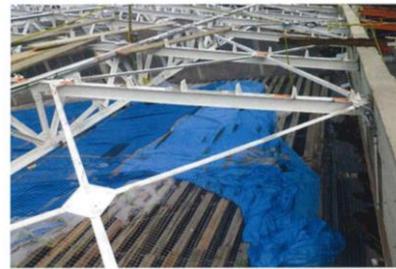
シートが捲れた状況

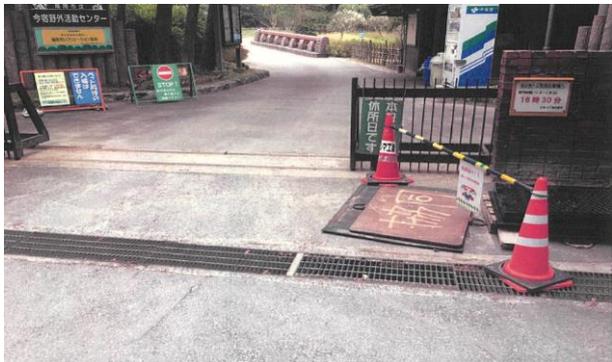
事故発生場所

事故分類	物損公衆災害	発生日時	平成31年2月 5日(火曜日) 14時30分			工事関係者区分	元請け
事故区分	その他の物損	性別	—	年齢		業種区分	建築
被災程度	水道量水計の破損			事故レベル	I	休業見込日数	
工事概要	体育館の屋根の改修						
事故概要	・資材を4tダンプで搬入している時に段差で車体が持ち上がって、量水計に強く衝撃を与えて破損してしまったもの。						
事故原因	ダンプ車が周辺の状況を把握していなかったため。また、交通誘導員を配置していなかったため。						
改善策	・センター内において、工事車両を移動する場合は、事前に運転手が周囲を確認して周辺の状況を把握し、必ず誘導員を配置して移動するように改善した。

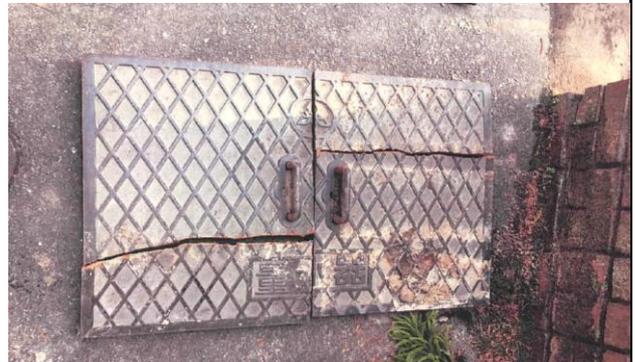
破損状況

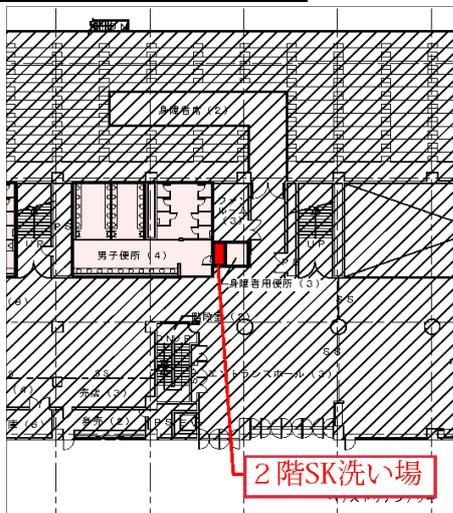
事故状況図

事故分類	物損公衆災害	発生日時	平成31年2月18日(月曜日) 19時00分			工事関係者区分	一次下請
事故区分	その他の物損	性別	—	年齢	—	業種区分	建築
被災程度	排水管の詰まり, 及び床カーペットへの漏水		事故レベル	I		休業見込日数	0日
工事概要	球技場の便所改造工事						
事故概要	2階男子便所SKの洗い場で, セメント材が残ったバケツを洗い, 排水管に詰まりが発生。その後漏水した水を汲み取り, SKを使用禁止。翌日の朝に1階の床カーペットタイルへの漏水を確認し, 送風機により乾燥をさせる。後日, 排水管の詰まった箇所を確認し, 該当箇所の取替を行う。						
事故原因	SK内でバケツ等を洗わないように作業員に徹底させていなかったこと。						
改善策	・SK等の下水・雨水に繋がっている場所で, 直接バケツ等を洗わないように作業員に指導を行う。

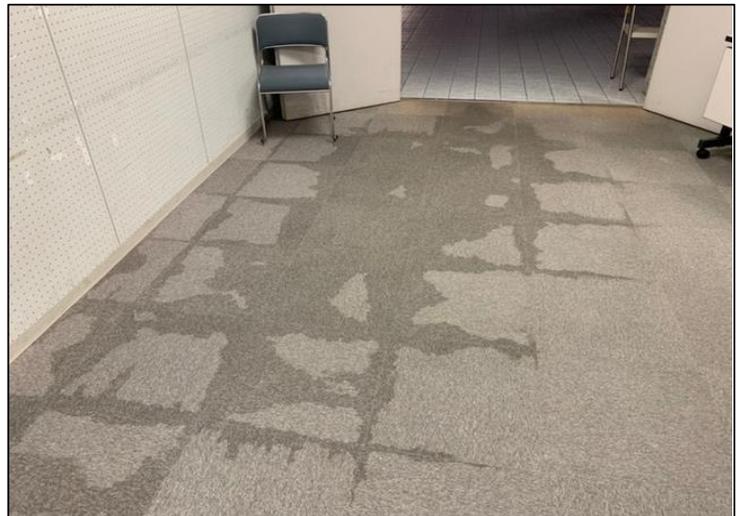
事故状況図

1階の漏水状況
