公共工事等事故情報

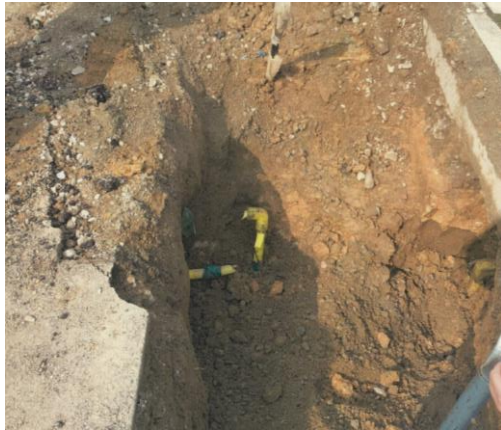
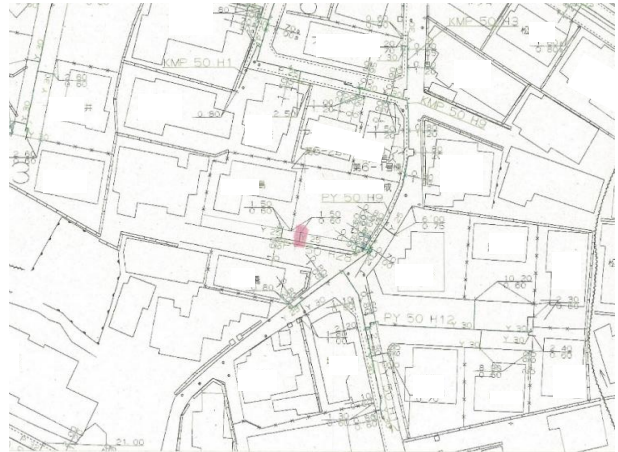
事故状況図

事故分類	物損公衆災害	発生日時	平成31年3月1日(金曜日) 9時50分頃			工事関係者区分	元請け
事故区分	埋設物等損傷	性別	—	年齢	—	業種区分	土木
被災程度	ガス管(φ20mm)損傷			事故レベル	I	休業見込日数	—
工事概要	下水道工事(側溝布設)						
事故概要	側溝布設のため、バックホウにて掘削作業中にガス供給管(φ20mm)を破損させた事故である。						
事故原因	当該供給管は事前に移設を行っていたため、掘削断面内に切り回し箇所が出現しないと思い大丈夫だろうと掘削を行ったこと、移設した供給管を事前に手掘りにての確認を怠り機械掘削を行ったことが原因である。						
改善策	<ul style="list-style-type: none"> ・事故後再発防止研修の実施。 ・事前に人力掘削を行い埋設物の露出確認をし、引き込み先と切り回し箇所にマーキング等の保安措置を講じる。 ・埋設深さも作業従事者及びオペレーターに周知を図る。

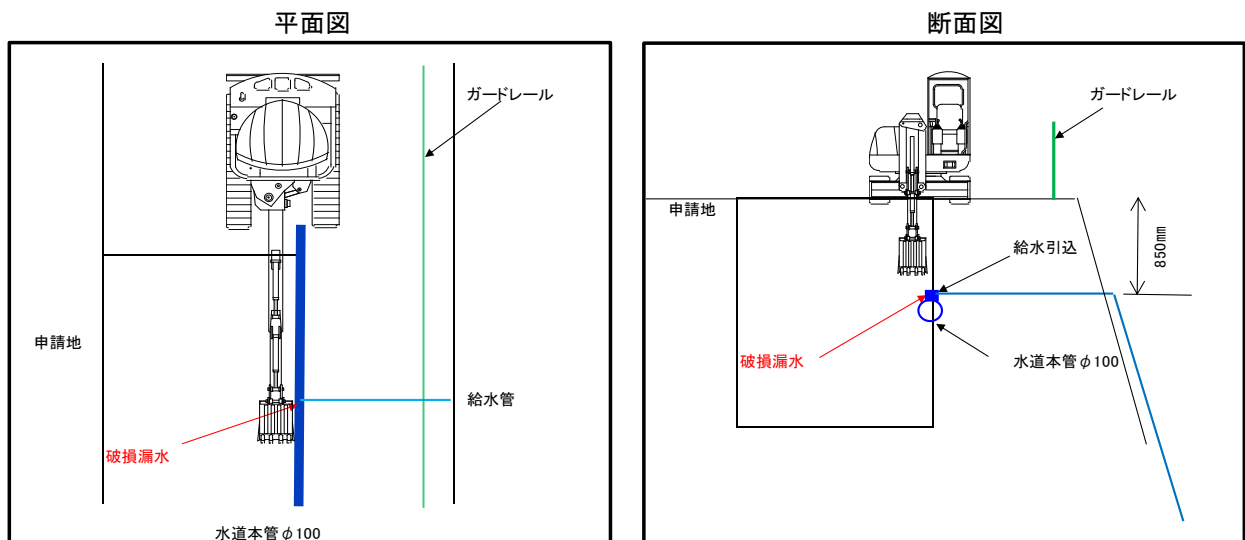
事故状況図

事故分類	物損公衆災害	発生日時	平成30年 3月 2日(土曜日) 11時30分			工事関係者区分	元請け
事故区分	埋設物等損傷	性別	—	年齢		業種区分	土木
被災程度	給水管φ25分岐部破損			事故レベル	I	休業見込日数	
工事概要	公共汚水柵及び取付管設置工事						
事故概要	公共汚水柵設置工事において、地下埋設物管理者の管理図と現地を照合し事前調査を行っていたにもかかわらず、現地の地形から給水管が引き込まれてないだろうと思い込み機械掘削を継続したところ、給水管φ25分岐部に接触し破損させたもの。						
事故原因	<ul style="list-style-type: none"> 埋設位置のマーキングを怠ったこと。 埋設標識テープが確認されたにもかかわらず、機械掘削を継続し人力掘削に切り替えなかったこと。 						
改善策	<ul style="list-style-type: none"> 作業には直接従事しない別の作業班から安全管理者を選定し、地下埋設物の埋設状況再確認と、下記の前回指導事項の遵守を再徹底するため、安全訓練を行った。 作業前のKY活動において、地下埋設物の状況を指さし確認やマーキングで明確にし、作業従事者全員で共有する。 掘削作業中に、埋設標識テープが確認されたら、人力掘削に切り替える。 埋埋設標識テープに関わらず、各事業者の台帳上での埋設深に30cmまで迫ったら、人力掘削に切り替える。

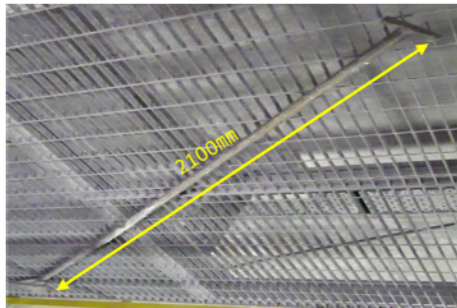
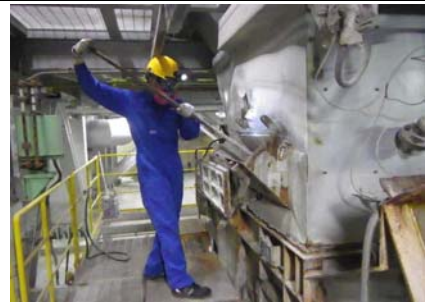
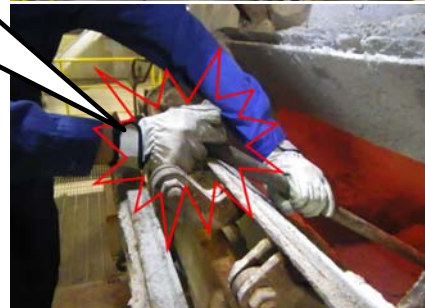
事故状況図

事故分類	労働災害	発生日時	平成31年 3月 1日(金曜日) 15時50分			工事関係者区分	元請け
事故区分	工具等取扱	性別	男性	年齢	39	業種区分	設備
被災程度	右手環指打撲・擦過傷			事故レベル	I	休業見込日数	不休
工事概要	装置内に溜まった灰を点検口から突き崩す作業						
事故概要	装置内に溜まった灰を点検口から突き棒を差し込み突き崩している時、灰が固く力を入れて突いていたが、柔らかい部分があったため、突いた際に勢いで手を突っ込みすぎて、右手薬指を点検口の縁に激突し、打撲と裂傷を負った。						
事故原因	1)灰が固く力を入れて突き崩している際に、予想に反して柔らかい灰があったため、勢いで手を突っ込みすぎた。 2)突き棒が持ち手の位置まで突っ込める状態であったことから点検口の縁に指が激突した。						
改善策	1)灰を突き崩す際に灰の固さに注意するよう指導を行った。 2)突き棒の持ち手部分へ防護材を取付けた。 また灰を突き崩す作業に類似した作業について作業方法等の見直しを行うとともに、KY活動の強化を行った。

被災者は灰を突き崩す際に勢いよく手を突っ込みすぎたため、手を点検口の縁に激突させて負傷した。

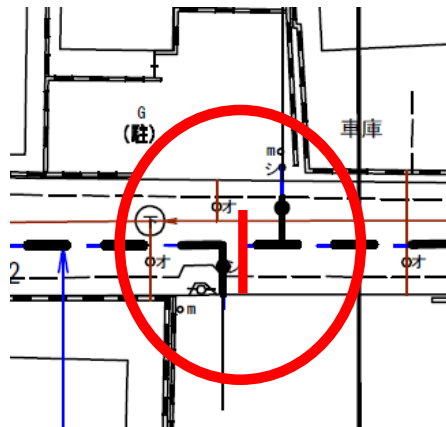
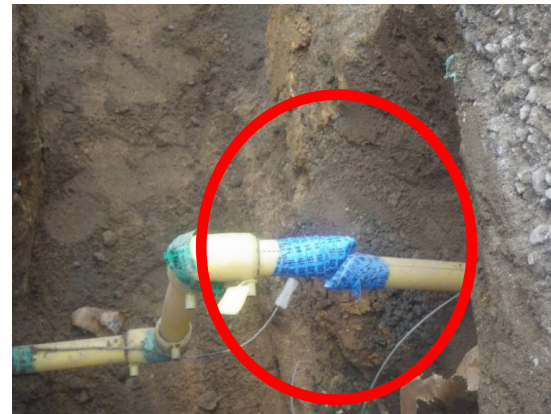
事故状況図

事故分類	物損公衆災害	発生日時	平成31年3月2日(土曜日)11時00分			工事関係者区分	一次下請
事故区分	埋設物等損傷	性別	—	年齢	—	業種区分	土木
被災程度	ガス管(φ25ポリエチレン管)を破損			事故レベル	I	休業見込日数	—
工事概要	配水管布設工事						
事故概要	新設管を布設するため機械掘削をした際に、ガスの供給管を破損させたもの。						
事故原因	ガス管の埋設位置については、人力掘削にて一部分を確認していたが、確認箇所より民地寄りにおいては、ガス管が真上に曲げられ、浅く配管されていた箇所にバックホウのバケットが触れて破損させたことから、ガス管の人力による確認が不十分であったため。						
改善策	<p>安全訓練を行い、再発防止として下記のことを実施する。</p> <ul style="list-style-type: none"> ・地下埋設物のマーキング箇所の入念な確認を行う。 ・地下埋設物付近を掘削する際は、人力にて慎重に掘削し、埋設物の一部だけでなく全部の確認を行う。

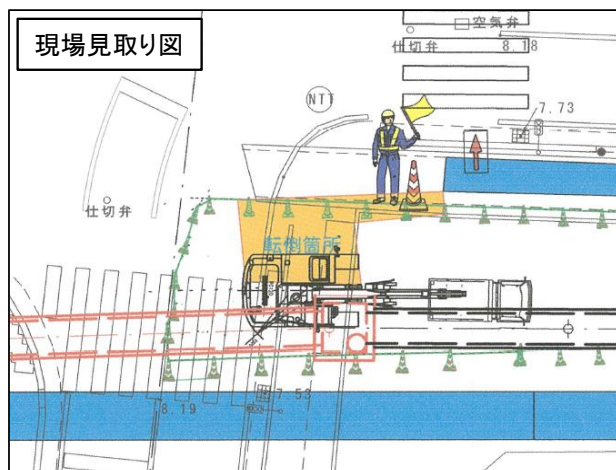
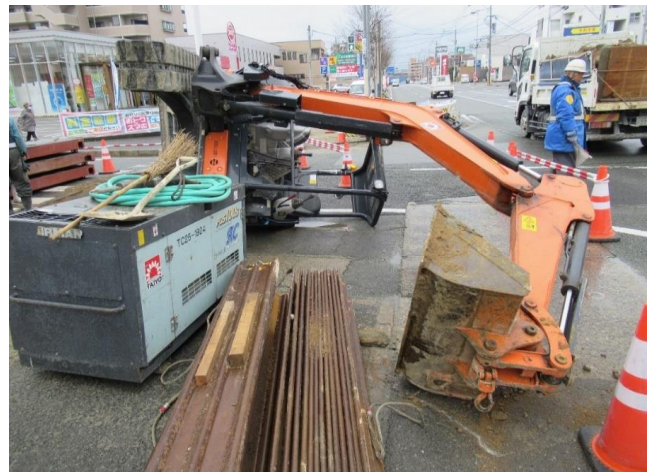
事故状況図

事故分類	その他	発生日時	平成 31年 3月 4日(月曜日) 9時 30分			工事関係者区分	一次下請
事故区分	建設機械等	性別	男性	年齢	51	業種区分	土木
被災程度	なし	事故レベル	I			休業見込日数	-
工事概要	函渠布設工						
事故概要	9時30分頃、土留工に使用する軽量鋼矢板(L=2.5m 20枚 740kg)を0.18m3バックホウ(クレーン仕様機0.99t吊り)で、2tダンプトラックから吊り降し作業中、バランスを崩してバックホウが転倒した。通行人・重機オペレーターにケガはありませんでした。						
事故原因	機械の足場が傾斜していたことと、機械の排土板がない方でクレーンモードを使用せず、吊り降しをしたことが原因です。						
改善策	吊り降し作業は、機械の足場のチェック及び排土板のある方でクレーンモードで作業します。作業前にKY活動で周知徹底をして作業に取り掛かります。

軽量鋼矢板(L=2.5m 740kg)を吊り降し中、バランスを崩して転倒した。

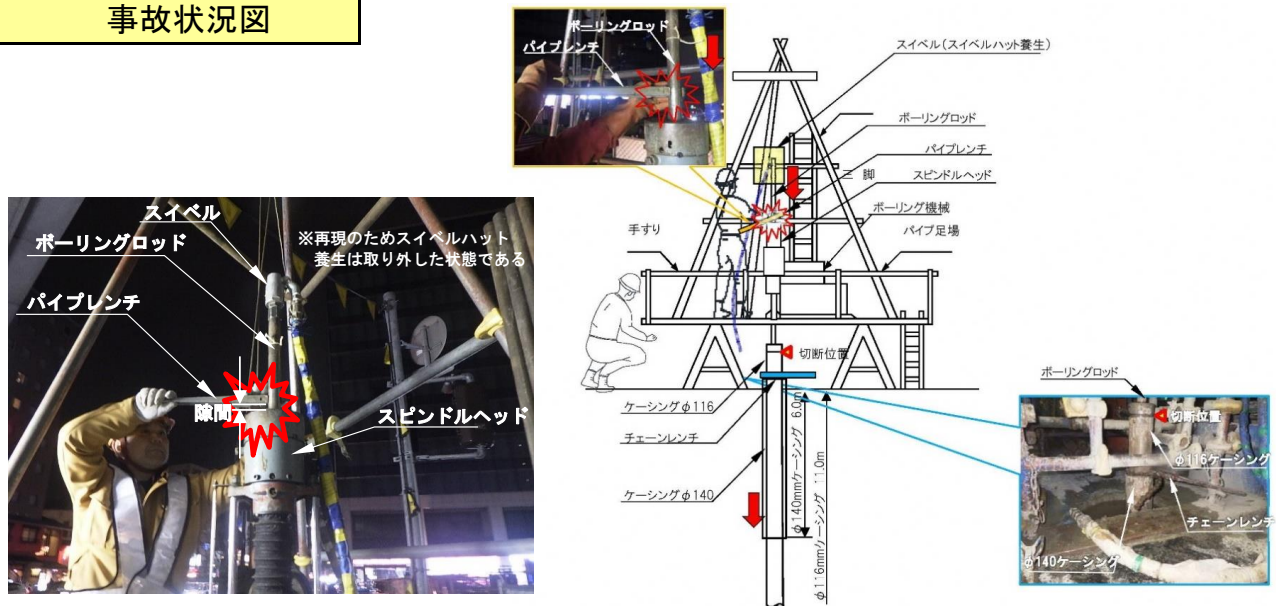
事故状況図

事故分類	労働災害	発生日時	平成 31年 3月 9日(土曜日) 23時20分			工事関係者区分	二次下請
事故区分	その他	性別	男性	年齢	43	業種区分	土木
被災程度	左手小指切創 七針縫合			事故レベル	I	休業見込日数	0日
工事概要	地下鉄七隈線延伸工事						
事故概要	シールド工事に伴う地盤の影響を計測する計測機器(多段式傾斜計)を設置するため、ボーリングマシンを用いてケーシング管を建て込む作業を行っていたところ、ケーシング上部を切り離そうとした際、下部ケーシングを固定していたチェーンレンチがゆるみ、上部ボーリングロッド含むケーシング全体が降下、ボーリングロッドに装着していたパイプレンチとボーリングマシン頭部(スピンドルヘッド)の間に作業員(被災者)の左指が挟まれ負傷した。						
事故原因	<ul style="list-style-type: none"> 指を挟む可能性のある場所に手を添えて作業した 重量が大きいφ116のケーシングをチェーンレンチで固定していた 						
改善策	<ul style="list-style-type: none"> パイプレンチでロッドを回転させる際は、パイプレンチを下部設備との隙間がない(指が入らない)位置で行う ケーシングを切り離す際、下部ケーシングは事前に落下防止措置としてケーシングバンドにて確実に固定する ケーシングバンドを取り外す際は、油圧チャックを確実に締めたことを確認する

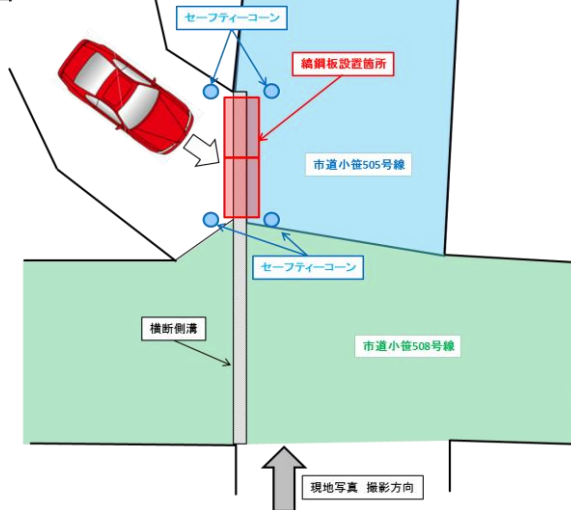
平面図 S=free

事故分類	物損公衆災害	発生日時	平成31年 3月 6日(水曜日) 8時00分			工事関係者区分	元請け
事故区分	自動車等	性別	—	年齢	—	業種区分	土木
被災程度	車両バンパーを損傷			事故レベル	I	休業見込日数	—
工事概要	舗装打ち換え, 側溝更新工事						
事故概要	横断側溝の据替え工事のために設置していた覆工板(縞鋼板)に, 被災車両のバンパーが接触し, これを破損させたもの。(当該箇所は急傾斜地であり, 車両通過時に車両底部が舗装と接触しやすい地形である。)						
事故原因	被災車両が普段通行していた勾配の緩やかな個所を通行不可としていたにもかかわらず, 安全に通行できる勾配に縞鋼板が設置されていた。						
改善策	受注業者にて社内研修を実施し, 今後の工事において以下項目の順守徹底する。 駐車場等への車両乗り入れ箇所において縞鋼板等の設置を行う場合, 当該駐車場へ普段出入りしている状況等を十分に把握したうえで, これらの通行に支障のないよう, 勾配確保等の検討を行う。

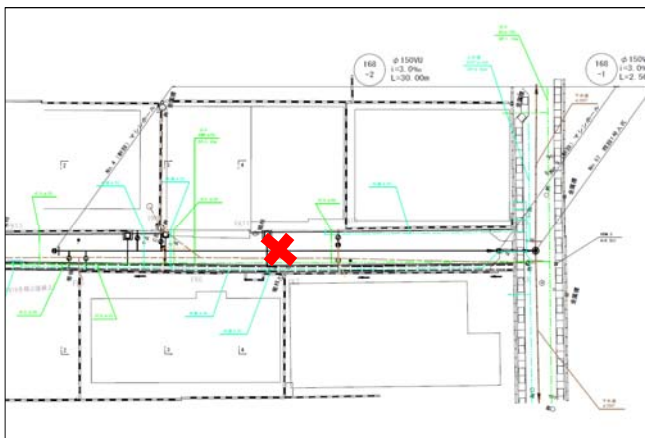
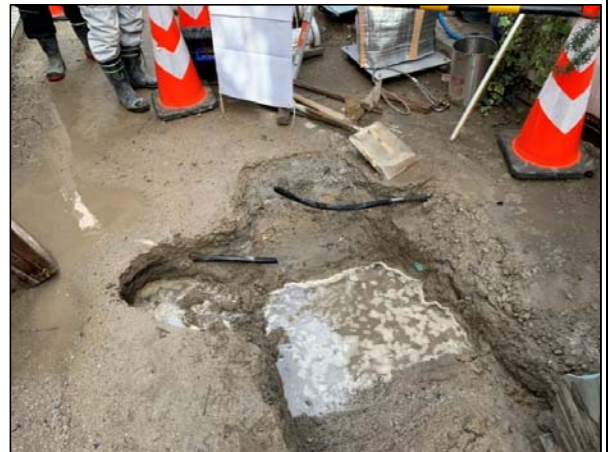
事故状況図

事故分類	物損公衆災害	発生日時	平成31年3月11日(月曜日) 9時45分頃			工事関係者区分	元請け
事故区分	埋設物等損傷	性別	—	年齢	—	業種区分	土木
被災程度	仮設給水管(φ20mm)損傷			事故レベル	Ⅱ	休業見込日数	—
工事概要	下水道工事(私道整備)						
事故概要	下水道取付管布設のため、バックホウにて掘削作業中に仮設給水管(φ20mm)を破損させた事故である。						
事故原因	給水管の埋設位置は認識していたが、不注意により、バックホウ掘削中に給水管を破損させたもの。						
改善策	<ul style="list-style-type: none"> ・事故後再発防止研修の実施。 ・当現場が砂利道でもあるため、マーキング以外に木杭等で埋設位置の確認を図る。 ・毎朝のKY活動により、地下埋設物の位置確認等を行い、事故防止に対する意識を高める。

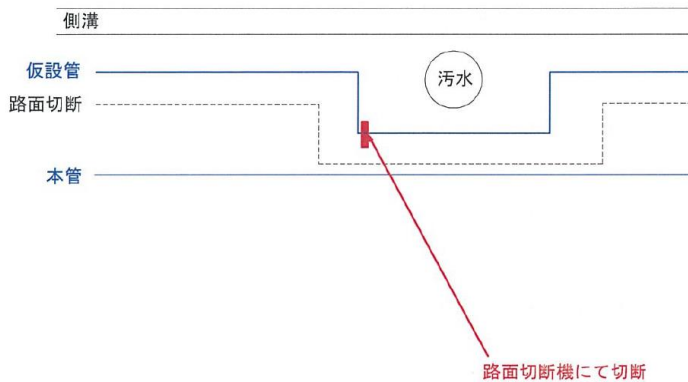
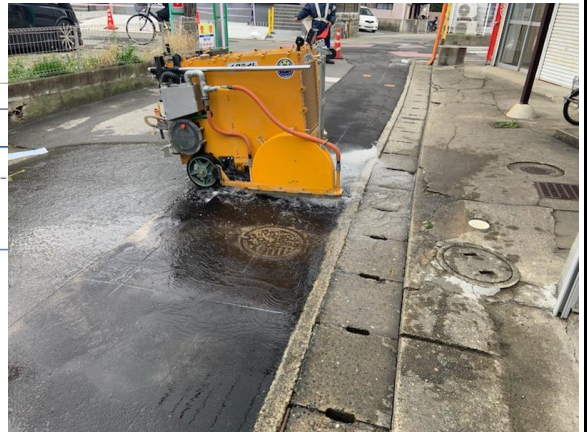
事故状況図

事故分類	物損公衆災害	発生日時	平成31年 3月 4日(月曜日) 14時30分			工事関係者区分	一次下請
事故区分	埋設物等損傷	性別	—	年齢	—	業種区分	土木
被災程度	仮設水道管の破損			事故レベル	Ⅱ	休業見込日数	—
工事概要	配水管布設工事						
事故概要	仮設水道管撤去のために路面切断を行っていたところ、仮設管切回し部を路面切断機で切断した。						
事故原因	・仮設管の埋設位置を正確に路面切断業者に伝えていなかった。						
改善策	<ul style="list-style-type: none"> ・最終的に撤去する仮設管について、撤去作業を行うにあたり、特に迂回路部等において、正確に位置が把握できるよう対策を講じるよう見直した。 ・舗装切断等の作業を行う際、事前に地下埋設物の位置等について、関係する作業者と入念に打合せを行うとともに、現地での指差し確認を行うなどの周知・徹底をはかるよう見直した。

路面切断機にて切断

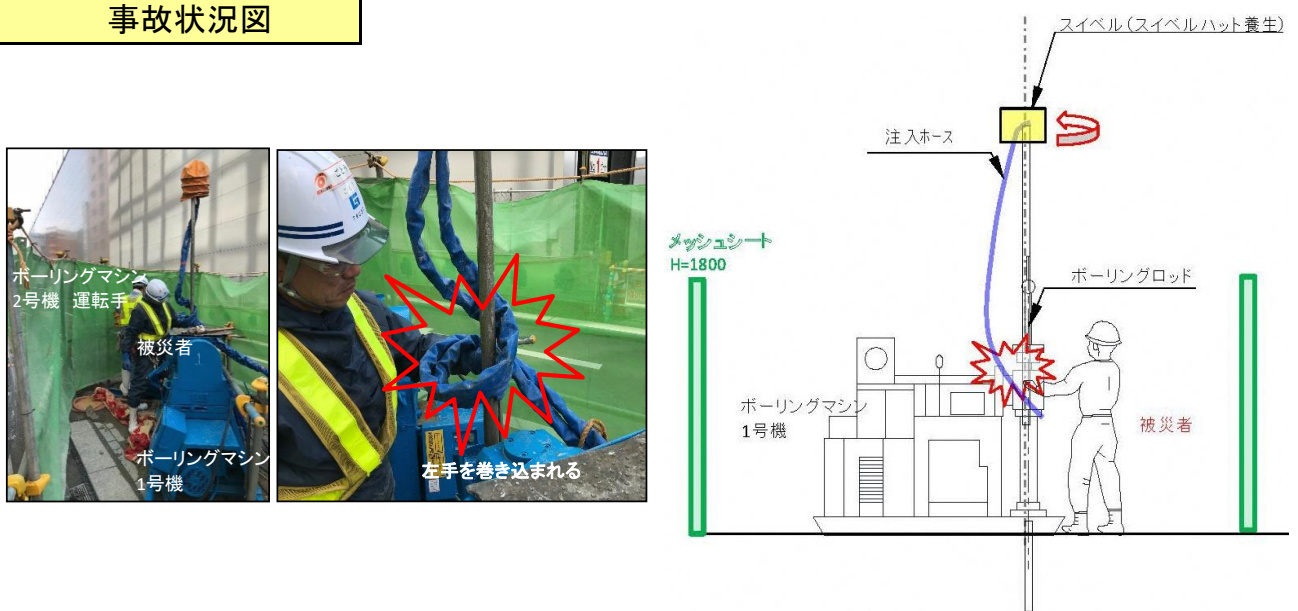
事故状況図

事故分類	労働災害	発生日時	平成 31年 3月 12日(火曜日) 12時10分			工事関係者区分	二次下請
事故区分	その他	性別	男性	年齢	39	業種区分	土木
被災程度	左手首・左手尺骨骨折			事故レベル	Ⅱ	休業見込日数	30日
工事概要	地下鉄七隈線延伸工事						
事故概要	シールドマシン発進防護を目的とする薬液注入作業において、注入しながらボーリングロッドのステップアップ作業を行っていた際、地盤が固かったため、ロッドを回転させながら引き上げていたところ、作業員(被災者)の左手手首がボーリングマシンのロッドとホースの間に巻き込まれ負傷した。						
事故原因	<ul style="list-style-type: none"> ・ホースが巻き付いた際、ロッドの回転を止める緊急停止措置を行わずに、反射的にホースを掴んでしまった。 ・作業手順において、「ホースがロッドに巻きつかないようにロープで控えをとる手順」が常にロッドを回転させる作業が発生する「削孔時のみ」であった。 						
改善策	<ul style="list-style-type: none"> ・ロッド回転時にはホースに触らない(現場に掲示して「見える化」) ・ホースがロッドに巻き付いた際は緊急停止措置をとる(現場に掲示して「見える化」) ・「ロッド回転時にホースがロッドに巻きつかないようにロープで控えをとる」を作業手順に追加する ・JV管理体制の強化として、新たに安全巡視指導員を配置する

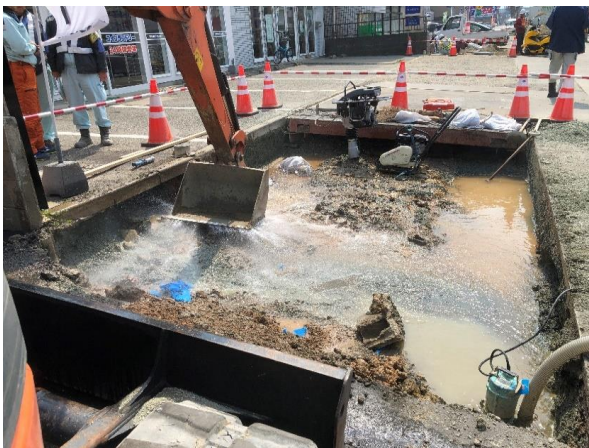
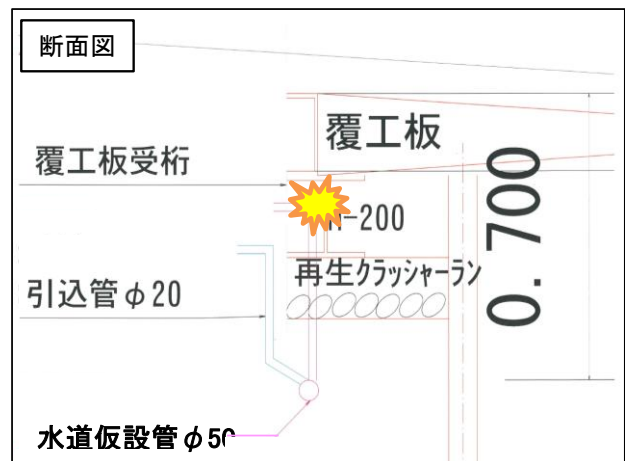
事故状況図

事故分類	物損公衆災害	発生日時	平成 31年 3月22日(金曜日) 11時 45分			工事関係者区分	元請け
事故区分	埋設物等損傷	性別	男性	年齢	56	業種区分	土木
被災程度	断水(6家屋 10分間 , 2家屋 2時間)			事故レベル	Ⅱ	休業見込日数	-
工事概要	函渠布設工						
事故概要	覆工板設置の為の床掘(GL-550)を0.2m3バックホウで掘削中、水道仮設管φ50mm(GL-800)から宅内への引込箇所の給水管φ20mmの立上り部分(GL-370)を破損しました。						
事故原因	GL-800程度に水道仮設管(φ50mm)が埋設されているのは把握しておりましたが、引込給水管φ20mmが覆工板設置の位置に立ち上がっていることを把握していなかった。 (事前に水道局と協議(GL-600以下に埋設してもらうように打ち合わせ)を行っていたため、掘削範囲内にはないものと考えていた。)						
改善策	事故後、水道の宅内引き込み箇所は、水道管(給水管)が出るまで先行人力掘削を行い、管の位置を確認後、機械掘削を行う。 (その際、監督員の立ち合いを受ける。)

覆工板設置のための床掘作業中、バックホウで給水管を破損させた。
