公共工事等事故情報

事故分類	物損公衆災害	発生日時	令和 3年 4月 1日(木曜日)11時30分			工事関係者区分	一次下請
事故区分	埋設物等損傷	性別	—	年齢	—	業種区分	土木
被災程度	埋設物破損			事故レベル	Ⅱ	休業見込日数	—
工事概要	管布設工事(推進工)						
事故概要	発進立坑築造のためケーシング圧入掘削を行っていた時に、ケーシング先端が既設水道管(φ200mm)に接触し、これを破損させたもの。						
事故原因	<ul style="list-style-type: none"> ・試掘を行った際に既設水道管φ200mmの十分な確認を行わず、近接して残置されていた竣工図面にはない不明管を既設水道管と誤まって認識したまま、実際はケーシングの設置箇所と重なっていた既設水道管にケーシングの刃先を接触させた。 ・不明管の形状や口径が既設水道管と似ており、残置されていた箇所も既設水道管に近接していたが、試掘の際に埋設状況を正確に把握できていなかった。 						
改善策	<ul style="list-style-type: none"> ・埋設管部分だけの試掘でなく、立坑設置箇所全体の試掘を着手前に行い、地下埋設が無い事を確認する。 ・近接箇所の埋設物は、想定法線や図面での確認でなく、試掘により実際の埋設物全体を目視確認する。 ・杭や鋸を用いて、地下埋設物の位置を地表に明示し、作業者全員が危険箇所の把握ができるようにする。

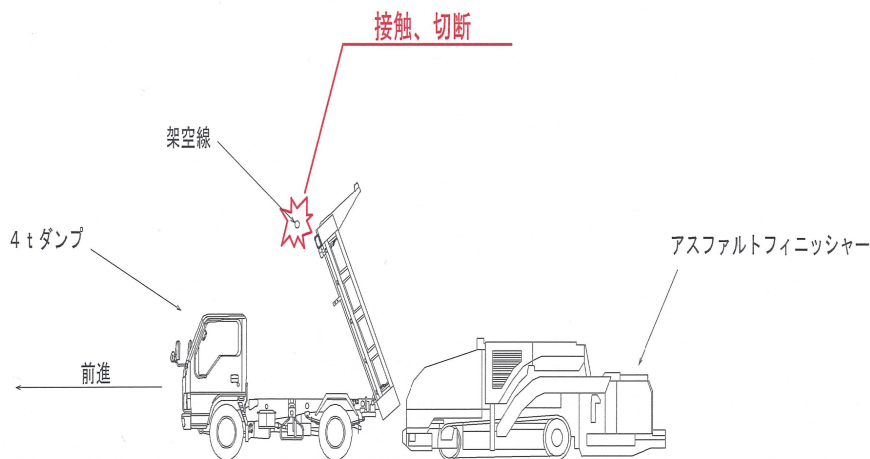
事故状況図

事故分類	物損公衆災害	発生日時	令和 3年 4月 6日(火曜日) 15時30分			工事関係者区分	一次下請
事故区分	埋設物等損傷	性別	—	年齢	—	業種区分	土木
被災程度	インターネット回線(BBIQ)、固定電話回線を切断		事故レベル	I		休業見込日数	—
工事概要	管布設工事						
事故概要	本復旧施工中、ダンプトラックの荷台に積んだ合材をダンプアップ状態で前進した際に切断。						
事故原因	近接施工時における注意喚起・指示等が不十分であったため。(支障物である架空線の高さを把握せず、ダンプトラックをダンプアップした状態で発進させた)						
改善策	ダンプトラックのダンプアップや、バックホウの作業等、高さに気を付けるべき作業が発生する際は、作業前に支障物となる架空線等の位置確認を事前にしっかり行い、注意喚起を促すのぼり旗を設置する等、安全対策の徹底に努める。また、作業中は監視員による注意喚起を徹底し、事故防止に努める。

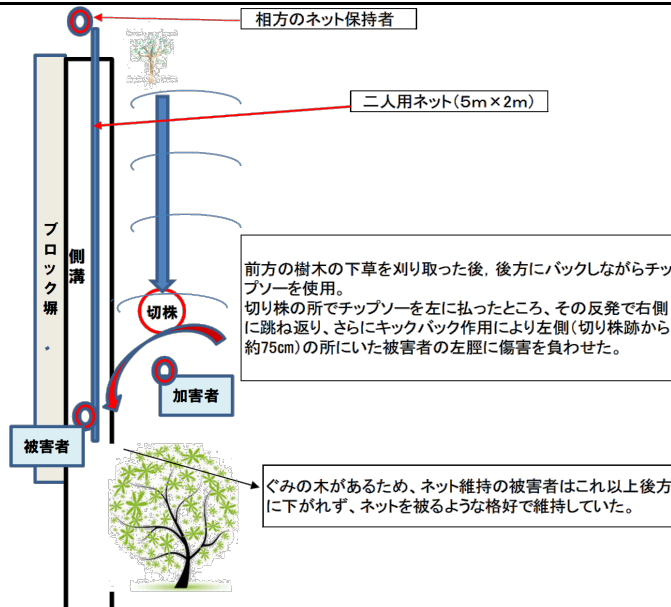
事故状況図

事故分類	労働災害	発生日時	令和 3年 4月 9日(金曜日) 8時36分頃			工事関係者区分	元請け
事故区分	工具等取扱	性別	男性	年齢	69	業種区分	土木
被災程度	左脛裂傷			事故レベル	Ⅱ	休業見込日数	20日
工事概要	除草作業						
事故概要	刈払い機を用いて除草作業を行っていたところ、草に埋もれた切り株に刃が当たったことによるキックバック減少により、飛び石防護ネットを持っていた作業員の左脛に刃が当たり裂傷を負ったもの。						
事故原因	機械作業前の安全確認(事前に切株や突起物等の有無の確認)を徹底していなかった。切り株等のある個所はチップソーではなく、カルマーを使用選択すべき箇所であったが、チップソーを用いたためにキックバック現象がおき事故につながったもの。また、ネット支持者と機械作業者の距離が近すぎたことも一因である。						
改善策	<ul style="list-style-type: none"> 作業前に支障物の確認をすることを再度徹底する。 安全第一で作業をするよう指導するとともに、飛び石防護ネットと作業員の距離が十分に確保できないときには、作業員が防護ネットを保持するのではなく、自立するネットの使用またはネットを樹木や構造物に固定し、作業をする方法も選択できるようにした。障害物がある場所においては、チップソーではなく、カルマーを選定する。

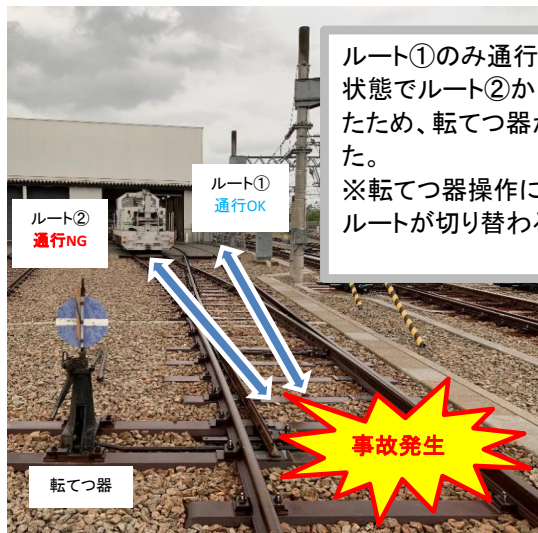
事故発生状況

事故分類	物損公衆災害	発生日時	令和3年 4月 5日(月曜日) 3時 38分			工事関係者区分	元請け
事故区分	その他の物損	性別	—	年齢	—	業種区分	設備
被災程度	転てつ器損傷			事故レベル	I	休業見込日数	—
工事概要	電線路設備工事						
事故概要	保守用機械を走行した際に、転てつ器が誤った方向のまま保守用機械を侵入させてしまったため、転てつ器が損傷したもの。						
事故原因	作業者が転てつ器の開通方向の確認を失念しており、転てつ器が誤った方向のまま保守用機械を侵入させてしまった。						
改善策	再発防止教育により、作業者に対して規程の遵守、基本動作の再徹底の意識向上を図るとともに保守用機械が転てつ器に侵入する場合は、必ず開通方向の確認を行うことを指導徹底した。

ルート①のみ通行可能な状態でルート②から侵入したため、転てつ器が損傷した。
※転てつ器操作により、ルートが切り替わる。

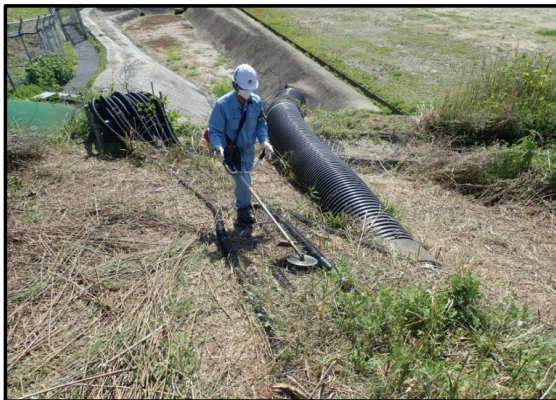
除草作業状況

事故分類	物損公衆災害	発生日時	令和 3年 4月 8日(木曜日) 10時30分			工事関係者区分	元請け
事故区分	埋設物等損傷	性別	—	年齢	—	業種区分	土木
被災程度	ケーブルさや管(FEP管φ80、直径約10cm)損傷			事故レベル	I	休業見込日数	-
工事概要	除草						
事故概要	除草作業に際し、FEP管の存在は把握しており、これを損傷させないようナイロンカッターで作業を行っていたが、ナイロンカッターでは切れない草木が有った為、鋼製の刃を持つチップソーに変更し、FEP管に十分注意し一定程度浮かせて除草作業していたが、草に覆われて目視確認しにくかったことから、FEP管に接触し損傷させた。						
事故原因	FEP管の存在は把握していたが、草木に覆われ視認しづらい状況であった。視認しづらい状況下では、FEP管の位置を予め明示する等の措置を取っておく必要があった。						
改善策	<ul style="list-style-type: none"> ・地表に配管等がある箇所の除草は、杭等を設置して位置を明示し、手刈りで作業することで、損傷防止の徹底を図る。 ・社内安全訓練に上記内容を追加し、周知徹底する。 ・配管まわりの除草の際は、朝の作業ミーティングで、配管位置を確認し、手刈りするよう作業員全員に周知徹底する。 ・社内作業マニュアルに、地表配管等の位置の明示及び手刈での除草作業を追記し、周知徹底する。

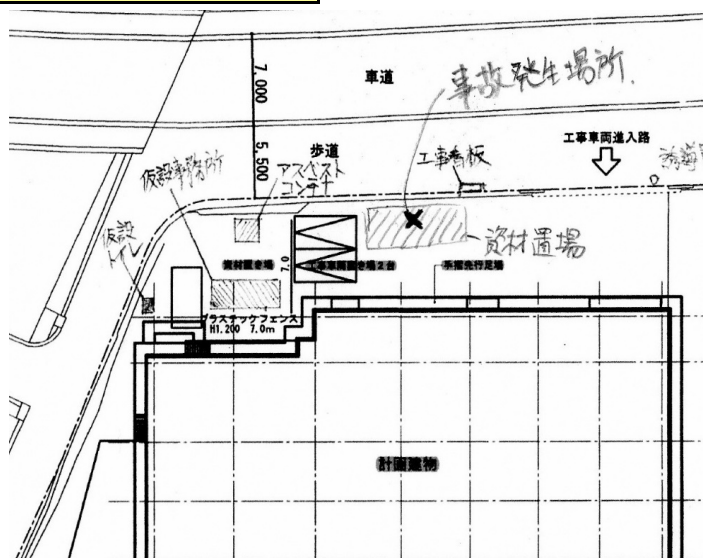
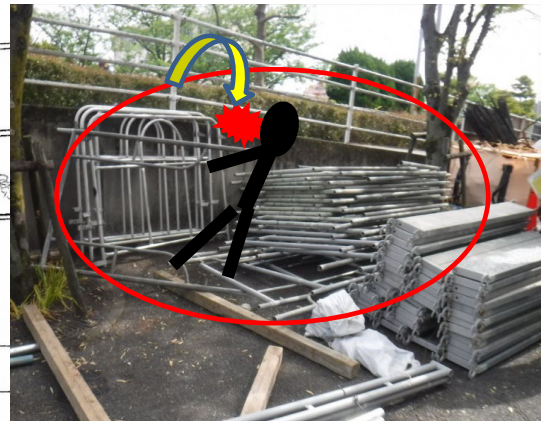
事故分類	労働災害	発生日時	令和3年4月23日(曜日) 9時20分			工事関係者区分	一次下請
事故区分	倒壊	性別	男性	年齢	35	業種区分	建築
被災程度	唇の裂傷(4針)			事故レベル	I	休業見込日数	1
工事概要	外壁改修工事						
事故概要	積み重ねていた足場材の荷ほどき作業中、足場材が倒れてきて作業員の顔面に接触した。						
事故原因	<ul style="list-style-type: none"> ・足場材が不安定な状態で置かれていた。 ・足場材周辺に避難スペース無かった。 						
改善策	<ul style="list-style-type: none"> ・工所用資材は安定した状態で仮置きすること、及び、資材の荷ほどき時には資材が崩落しないよう注意を払うことを徹底する。 ・仮置き資材周辺に作業員が安全に退避できるようなスペースを確保する。

資材がバランスを崩し作業員と接触した現場状況
