# 公共工事等事故情報

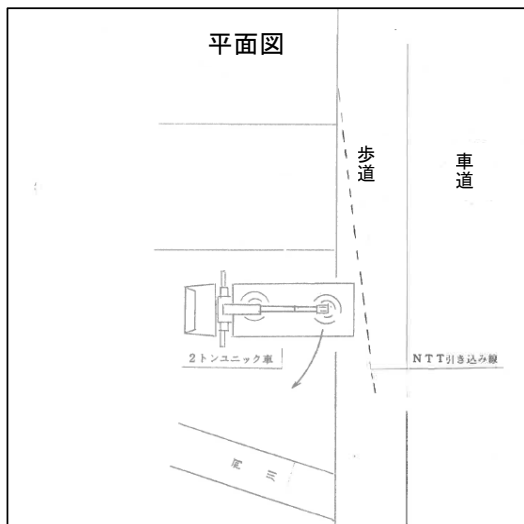
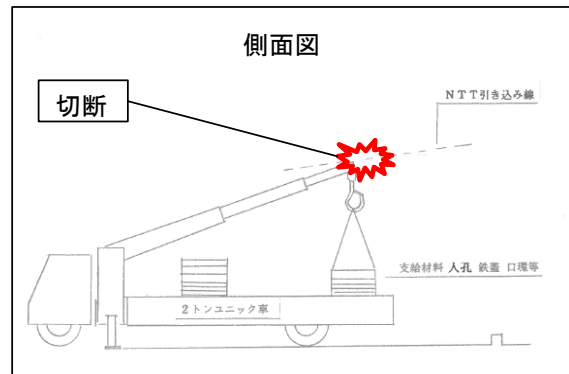
## 事故状況図

事故分類	物損公衆災害	発生日時	平成 31年 4月 5日(金曜日) 14時 00分			工事関係者区分	元請け
事故区分	空線・信号等損	性別	—	年齢	—	業種区分	土木
被災程度	架空線切断			事故レベル	I	休業見込日数	—
工事概要	歩道段差解消						
事故概要	ユニック車にて資材(汚水 樹鉄蓋枠)を吊り上げた際、クレーンのブームによりNTT架空線を切断させたもの。						
事故原因	ユニック車による資材の積み下ろし作業の際、合図誘導者を配置して作業を行っていたが、事故発生時、合図誘導者が歩行者の誘導のため現場を離れたときにユニック車の運転者がクレーンを操作したため。						
改善策	安全研修を実施し、合図誘導者の誘導なしでのクレーン操作を行わせないこと、また、架空線等上空施設については、施工に先立ち位置等を確認するよう周知徹底致した。

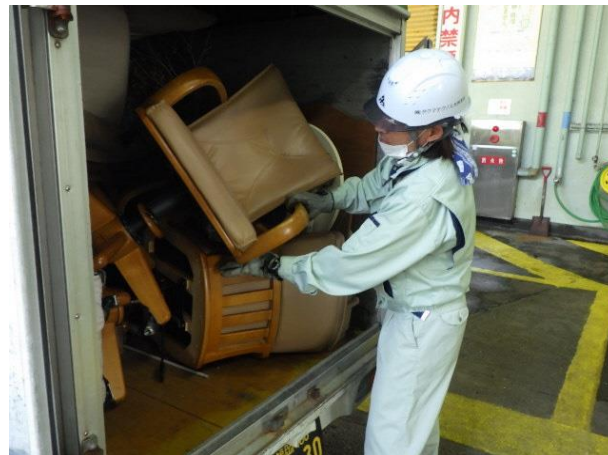
## 事故状況図

事故分類	労働災害	発生日時	平成31年 4月15日(月曜日)11時00分			工事関係者区分	元請け
事故区分	挟まれ・巻き込まれ	性別	男性	年齢	38	業種区分	設備
被災程度	左手薬指先の骨折			事故レベル	I	休業見込日数	0
工事概要	破砕選別設備及びその付属プラント設備運転業務, ごみ受入監視業務						
事故概要	プラットホームでの受入監視中, 自己搬入車両の荷台からごみを降ろす際に荷崩れが起き, ごみを降ろす作業を手伝っていた受入監視員(被災者)の左手薬指先が挟まれて受傷(骨折)したものの。						
事故原因	受入監視員は, 原則としてごみの荷降ろし作業には協力しないこととしているが, 重めの荷だったので, 協力したこと。また, 荷崩れに対する注意が不十分であった。						
改善策	<ul style="list-style-type: none"> <li>自己搬入者の荷降ろし作業への協力は, 原則行わない。</li> <li>やむを得ず協力する場合は, 複数人数で安全を確認したうえで行う。</li> <li>作業標準書を改定し全作業員に徹底する。</li> </ul>

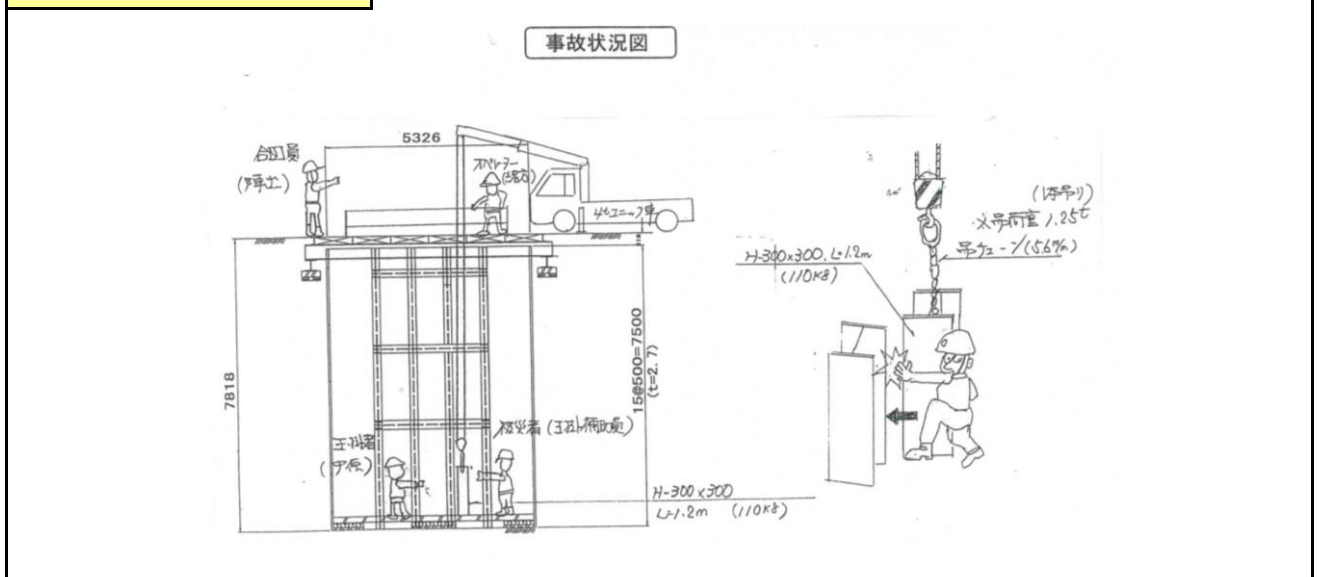
## 事故状況図

事故分類	労働災害	発生日時	平成31年 4月24日(水曜日) 16時10分			工事関係者区分	二次下請
事故区分	まれ・巻き込ま	性別	男性	年齢	24	業種区分	土木
被災程度	左手薬指先の骨折(完治まで1ヶ月程度)			事故レベル	I	休業見込日数	0
工事概要	未整備解消のための下水道管新設工事						
事故概要	両発進立坑内で推進設備の方向転換作業中、支圧壁用のH鋼(300×300, L=1.2m)1本を吊上げ手を添えていたところ、荷が振れた際に並べていたH鋼との間に左手薬指先を挟まれ受傷した。						
事故原因	被災者がクレーンオペレーターに声掛けにより吊り上げの合図をしたとき吊荷に手を添えていたこと、また、吊荷近傍に被災者がいたにもかかわらずクレーンオペレーターが吊り上げ作業を開始したことにより事故が発生したものであり、吊荷作業時の安全管理が原因である。						
改善策	<ul style="list-style-type: none"> <li>クレーンによる吊荷作業においては、必ず合図者を配置してその指示に従いクレーン操作を行う。また、吊荷近傍から作業員を退避させる等、安全な作業手順に従い作業を行うよう指導・徹底する。</li> <li>作業開始前のKY活動を徹底し、慣れ等による不安全行為を撲滅するよう作業員全員の意識の高揚を図る。</li> </ul>

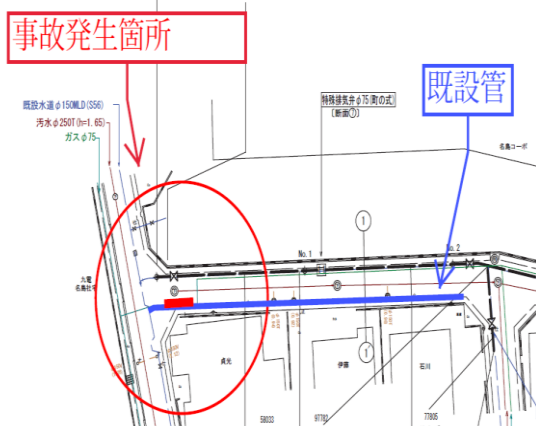
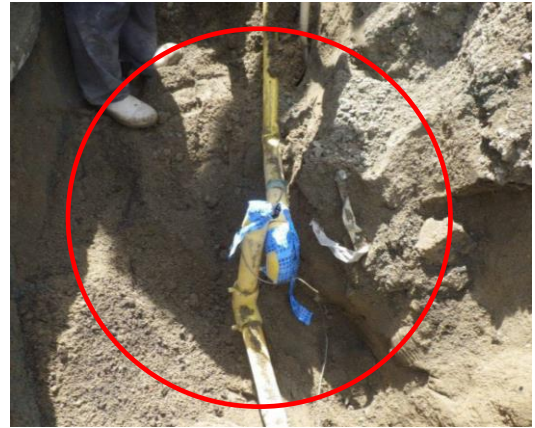
## 事故状況図

事故分類	物損公衆災害	発生日時	平成31年4月27日(土曜日)10時00分			工事関係者区分	一次下請
事故区分	埋設物等損傷	性別	—	年齢	—	業種区分	土木
被災程度	ガス管(φ50mm)を破損			事故レベル	I	休業見込日数	—
工事概要	配水管布設工事						
事故概要	既設管撤去のための掘削作業中、バックホウによりガス管(φ50mm)を破損したもの。						
事故原因	事前にガス会社との協議及び現地立会を行い、さらに一部試掘をしてガス管の位置を確認していたが、事故発生箇所では事前協議と異なっており、撤去予定の水道管に近傍してガス管があったこと、また、ガス管が急に立ち上がりあり、敷設されていた標識テープからこの状況が把握できなかったことからガス管を破損させたものである。						
改善策	安全訓練を行い、再発防止として下記のことを実施する。 ・地下埋設物のマーキング箇所の入念な確認を行う。 ・地下埋設物付近を掘削する際は、人力にて慎重に掘削し、埋設物の一部だけでなく全部の確認を行う。
