公共工事等事故情報

| 工事概要 | 排水管設置, 道路舗装工事 | | | | | | |

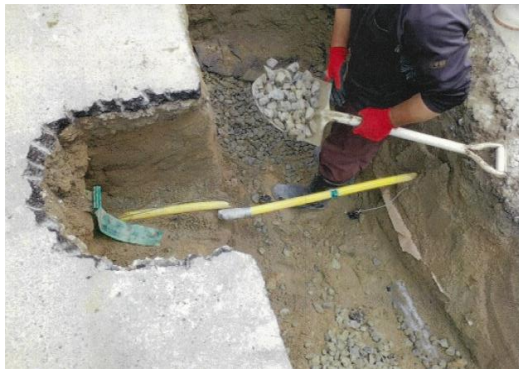
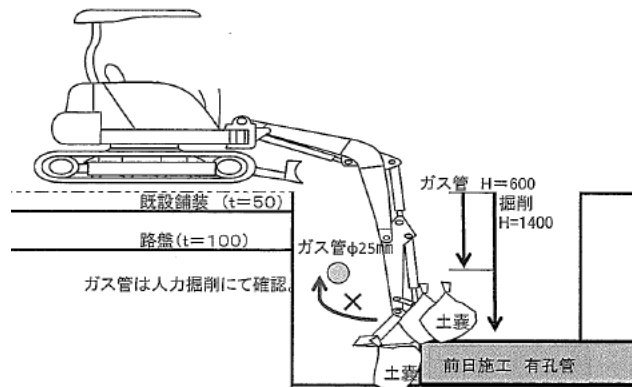
事故状況図

| 事故概要 | 前日作業で埋設した有孔管の保護のために設置していた土嚢・単粒度砕石を撤去する際、バックホウのバケットを誤ってφ25mmガス供給管供給管に接触させガス供給管及びロケーティングワイヤーを破断した。 | | | | | | |
| 事故原因 | φ25mmガス供給管及びロケーティングワイヤーについては、西部ガス職員立会のもと、人力掘削で掘り出し露出させていた。そして前日作業で埋設した有孔管の保護のために設置していた土嚢・単粒度砕石を撤去する際、バックホウのバケットを誤って供給管に接触させてしまったもの。バックホウの操作ミスが原因。 | | | | | | |

ガス管破断状況

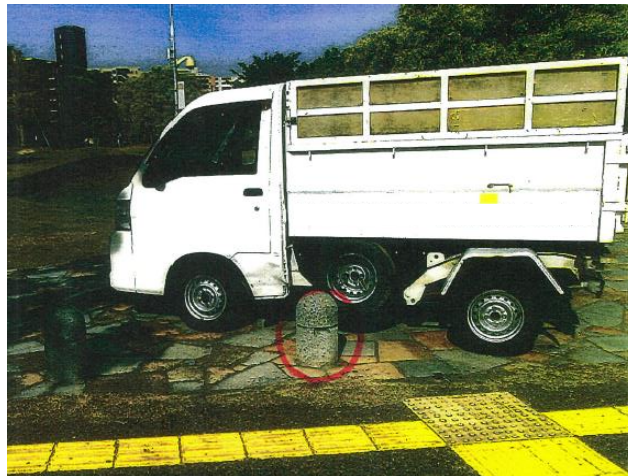
事故状況図

| 事故概要 | 作業機材を作業車両により公園内に搬入しようとした際、誤ってハンドルを早くきりすぎ、公園の車止め用石柱ポットに接触させた。 | | | | | | |
| 事故原因 | 車両侵入の際の安全確認を怠ったことによる。 | | | | | | |

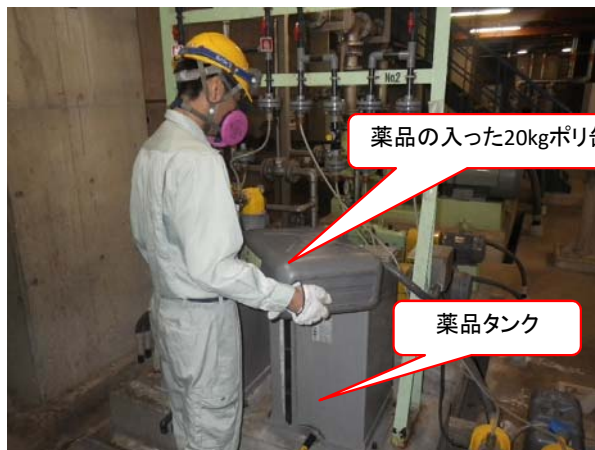
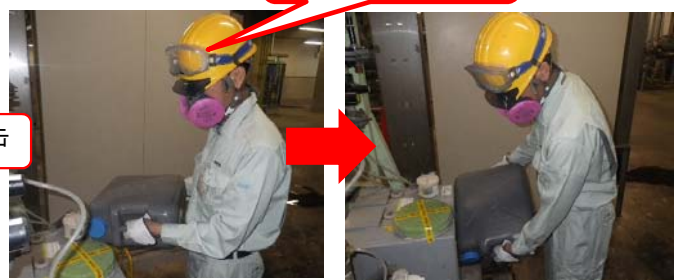
事故状況図

| 事故概要 | 薬品補充作業中に抱えていたポリ缶が落下し, 落下した衝撃でポリ缶内の薬品が飛び跳ねて, 飛沫が右眼に入り受傷した。 | | | | | | |
| 事故原因 | <ul style="list-style-type: none"> ・保護具(ゴーグル)が作業中に曇ったため, 外して作業を行った。 ・ポリ缶(約20kg)を持ち抱えて作業を行った。 | | | | | | |

タンクの入口にポリ缶の口を当てて補充中に、ポリ缶の口がずれたはずみで、ポリ缶から手が離れ、ポリ缶が床に落下。

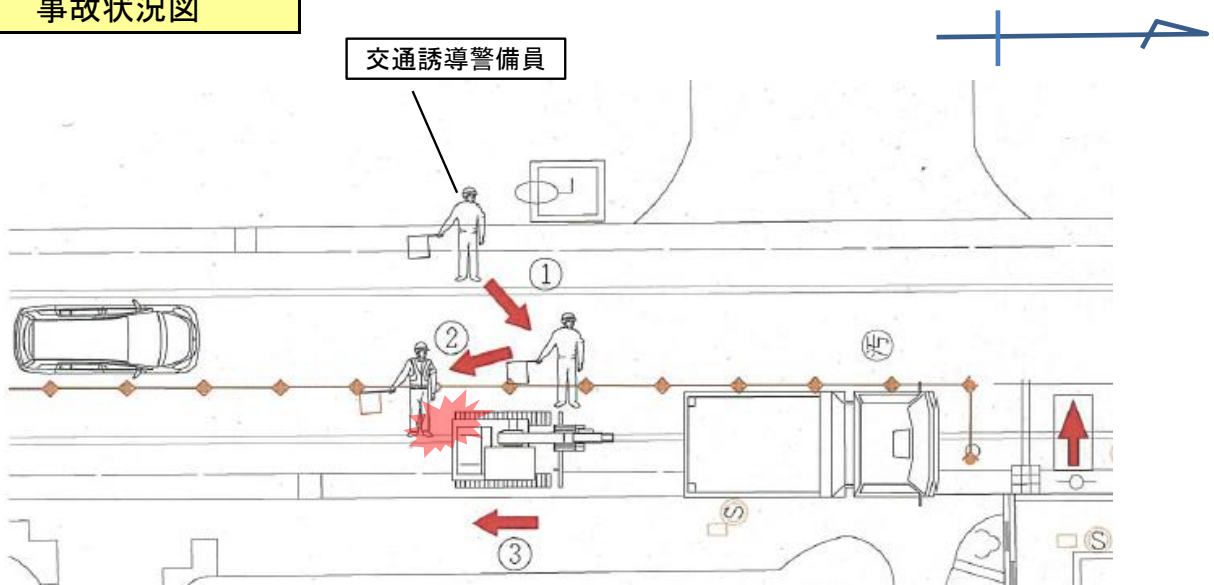
事故状況図

| 事故概要 | バックホウによる舗装剥ぎ取り・掘削作業を行っていたところ、後進したバックホウに交通誘導警備員(被災者)が右脛を轢かれ受傷した。 | | | | | | |
| 事故原因 | 現場は道路西側を占用して片側交互通行により交通処理しており、交通誘導警備員を占用帯の北側、南側及び中央部の3箇所に配置していたところであるが、一般車両を誘導した際に、中央部に配置されていた誘導員(被災者)が通過しやすいよう配慮して本来立ち入るべきでない占用帯内に入り、被災者に気づかないまま後進したバックホウに接触して受傷したもの。 | | | | | | |
