# 公共工事等事故情報

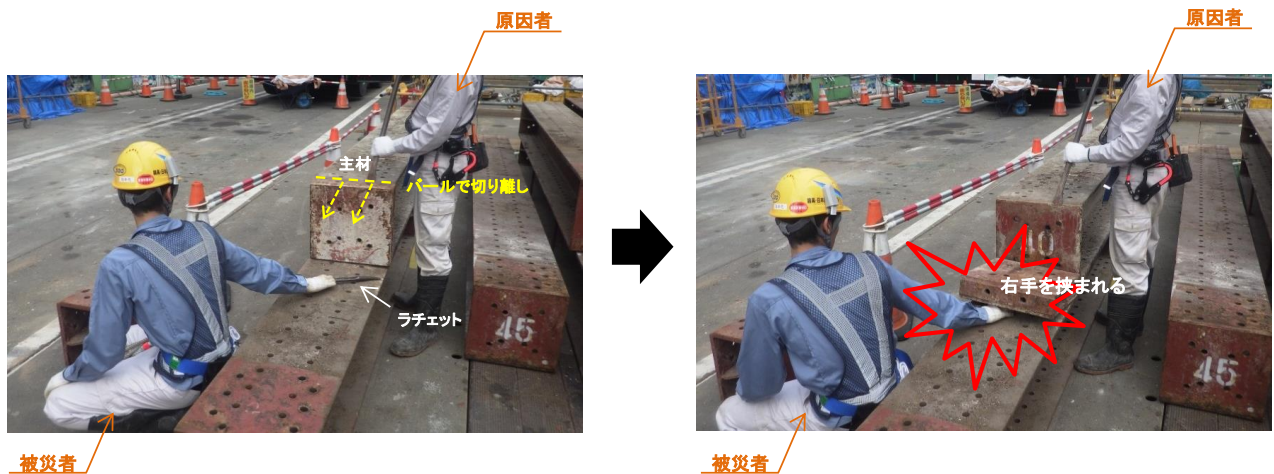
## 事故状況図

事故分類	労働災害	発生日時	令和 元年 6月 5日(水曜日) 4時00分			工事関係者区分	二次下請
事故区分	挟まれ・巻き込まれ	性別	男性	年齢	36	業種区分	土木
被災程度	右手中指薬指打撲裂傷			事故レベル	I	休業見込日数	0日
工事概要	地下鉄工事						
事故概要	夜勤にて1段目土留支保工の解体作業を行っていた。地上へ吊り上げた山留材H-400のピース材(t=100mm)を2名で小払し作業をしていた際、原因者が主材とピース材をパールで切り離した時に、近接して作業を行っていた被災者がラチェットを取るために伸ばした右上手に当該ピース材が倒れて挟まれた。						
事故原因	<ul style="list-style-type: none"> <li>・別の作業をしていたのに作業位置が近すぎた</li> <li>・原因者と被災者が周囲をよく見ていなかった</li> <li>・ラチェットがピースの倒れる位置に置いてあった</li> </ul>						
改善策	<ul style="list-style-type: none"> <li>・山留材小払しを行う場合は、各作業エリアをカラーコーンとコーンバーで囲い立ち入り禁止とし、エリア間の離隔を十分にとる</li> <li>・作業時に周囲の安全を十分確認する</li> <li>・工具類は安全な位置に置く</li> <li>・再発防止周知会を行い、作業員の安全意識向上を図る</li> </ul>

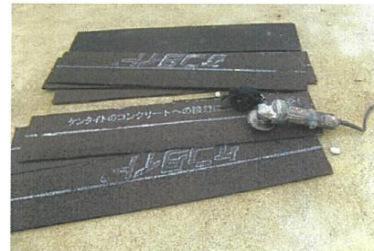
事故分類	労働災害	発生日時	令和元年6月12日(水曜日)10時15分			工事関係者区分	元請け
事故区分	工具等取扱	性別	男性	年齢	53	業種区分	土木
被災程度	右長母指筋腱断裂・右母指MP関節開放性脱臼骨折・右手掌挫創			事故レベル	Ⅱ	休業見込日数	19日
工事概要	擁壁(補強土壁)設置工事						
事故概要	エラストイトの切断作業時、回転刃を装着したグラインダーが右手に接触し受傷した。						
事故原因	<ul style="list-style-type: none"> <li>慣れない機械器具を使用したこと。</li> <li>材料の切断作業後、機械器具の電源を切らずに次の集積作業を行ったこと。</li> </ul>						
改善策	<ul style="list-style-type: none"> <li>朝礼、現場安全訓練、社内安全会議を行い、事故の発生状況や原因を説明し、再発防止対策(機械器具の安全な作業手順等)の確認を行った。</li> </ul>

右手にディスクグラインダーが接触

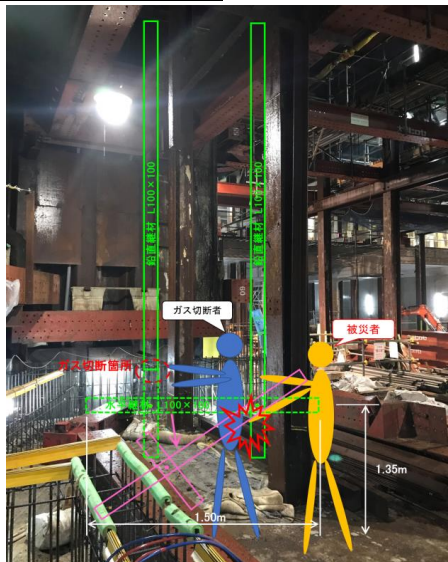
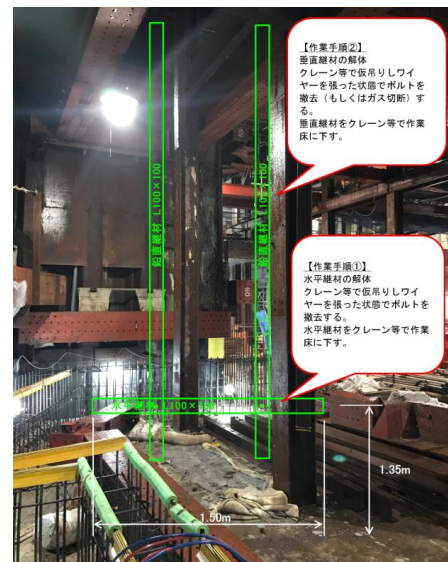
## 事故状況図

事故分類	労働災害	発生日時	令和元年 6月 15日(土曜日) 13時05分			工事関係者区分	一次下請
事故区分	まれ・巻き込ま	性別	男性	年齢	56	業種区分	土木
被災程度	左示指骨折、左中指骨折			事故レベル	II	休業見込日数	4日以上
工事概要	地下鉄七隈線延伸工事						
事故概要	土留支保工解体作業において継材解体作業中、鉛直継材(L-100)と水平継材(L-100)の間に左手指先を挟まれた。						
事故原因	<ul style="list-style-type: none"> <li>決められた作業手順を守らなかった。</li> <li>鋼材の振れ防止を人力で直接行った。</li> </ul>						
改善策	<ul style="list-style-type: none"> <li>決められた作業手順を守る。</li> <li>作業前日までにJV職員が作業手順書の有無を確認し、作業当日のKY活動等の場において各作業の作業手順を再周知するとともに、作業手順書を各作業場所に掲示する。</li> <li>JV管理体制の強化として、現場巡視指導員に加え、現場代理人もしくは監理技術者が、作業手順書が守られているかの作業状況を常時巡回監視するとともに、支店工事部長及び支店安全部のパトロールの回数を増やし、現場安全巡視を強化する</li> </ul>

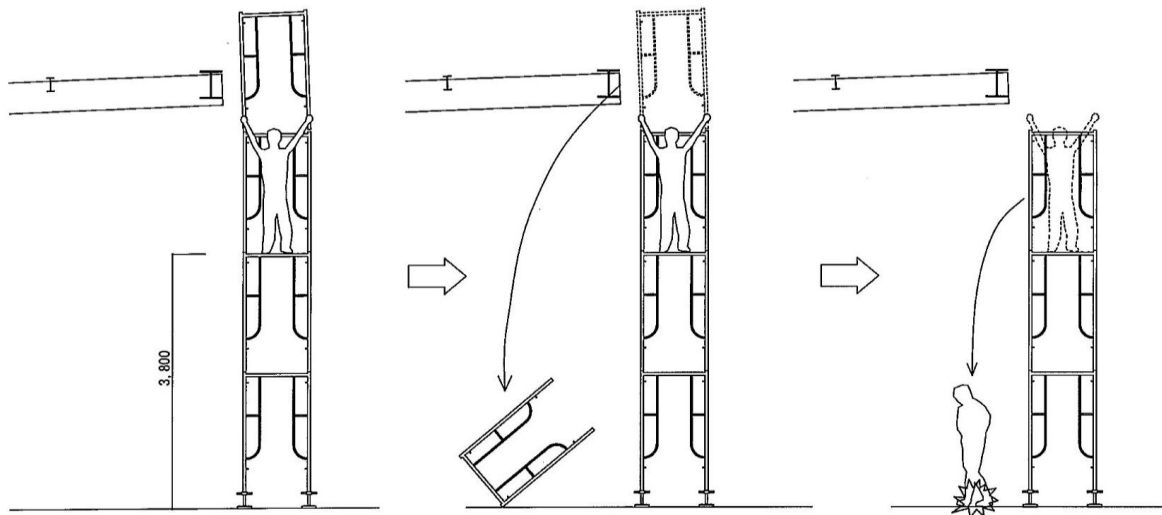
## 事故状況図

事故分類	労働災害	発生日時	令和元年 6月 21日(金曜日) 14時 00分		工事関係者区分	二次下請	
事故区分	墜落・転落	性別	男性	年齢	36	業種区分	建築
被災程度	両足踵骨折, 右足脛骨天蓋骨折		事故レベル	Ⅱ	休業見込日数	90	
工事概要	鮮魚市場 長浜卸売場棟改築外工事						
事故概要	東卸売場棟南面の外部足場組立作業中に、3層目から4層目の枠(W900)を組立てる際、4層目の枠との差込が斜めになった為、一度抜き直そうとしたところ、抜いた反動で枠が落ち、被災者もバランスを崩してしまい、安全帯を掛けていなかった為、3層目(高さ3.8m)から墜落し、両足でアスファルト舗装部に着地状態となった。両踵に痛みがあると報告があった為、病院に搬送し、診察の結果、両足踵骨折及び右足脛骨天蓋骨折であった。						
事故原因	足場開口部から墜落する危険があったにもかかわらず、外部足場組立作業中に安全帯をつけていなかったため事故が発生したものである。災害時は手すり先行足場を使用していたため、安全帯を掛ける場所はあったが、被災者は鳶工として10年従事しており、安全帯を掛けなくても大丈夫と過信があった。また、災害時は作業主任者を含め4名で作業を行っていたが、作業主任者は被災者が安全帯を掛けていなかったことを認識したうえで事故が発生しており、作業主任者による指導も不十分であった。						
改善策	1. 毎朝のKY活動や災害防止協議会等を通じて、危険箇所での安全帯の使用を徹底させた。また、特に新規入場者に対しては一週間以内の間は特に慎重に作業を行うよう注意を促した。その他足場組立作業主任者に対して、作業員全員の役割分担や安全注意事項の周知を徹底させた。 2. 足場組立作業の手順については1段上の足場の設置を禁止した。また、墜落の危険がある箇所において作業を行う場合には、親綱を設置して安全帯のフックを足場材だけでなく親綱にも取り付けられるようにし、より安全に作業を行うこととした。

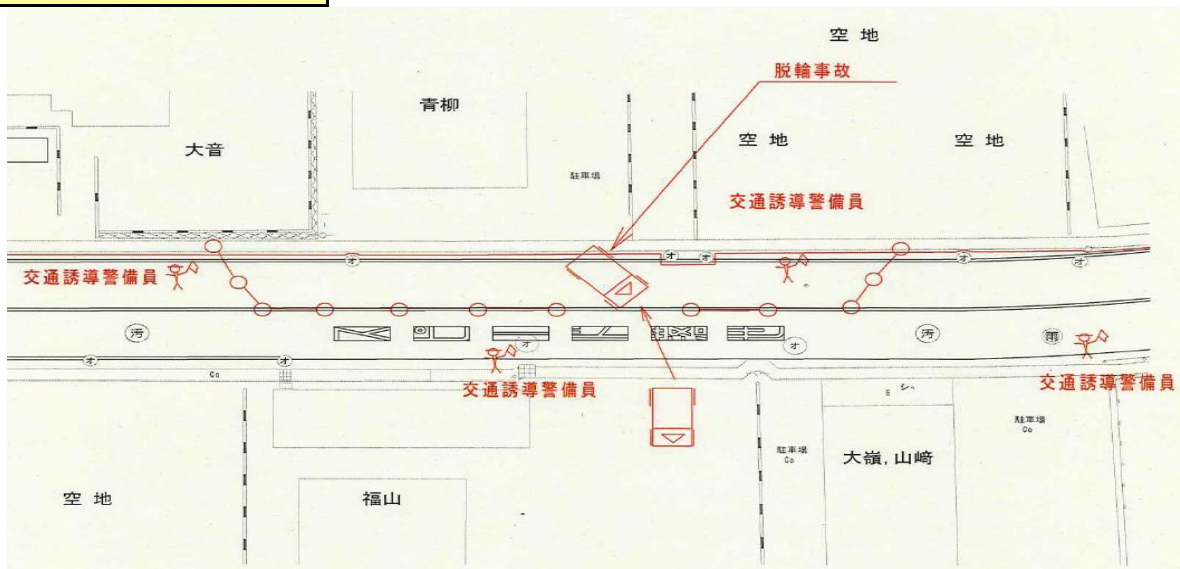
## 事故状況図

事故分類	物損公衆災害	発生日時	令和元年6月21日(金曜日)16時20分			工事関係者区分	一次下請
事故区分	自動車等	性別	男性	年齢	49	業種区分	土木
被災程度	車両後部のバンパー破損			事故レベル	I	休業見込日数	-
工事概要	配水管布設工事						
事故概要	仮設管布設のため掘削作業中、後進する配達車両の助手席側後輪が掘削堀山に脱輪したものの。						
事故原因	工事現場には交通誘導警備員4名を配置し、工事区域についてはカラーコーン及びコーンバー等により区分されていた。しかしながら、事故発生個所にはコーンバーを設置していなかったことや配達車両から掘削箇所が視認しづらかったこと、高低差がある現場であり交通誘導警備員から事故発生個所が見えづらい位置にあったため当該車両の進入に気付かず誘導できなかったことから事故が発生したものの。						
改善策	安全訓練を行い、再発防止として下記のことを実施する。 <ul style="list-style-type: none"> <li>・コーンバー等により交通区域を分離して一般車両の進入を防ぐこと。</li> <li>・現場条件に適した交通誘導員の配置を行うことにより同様の事故の再発を防止すること。</li> </ul>

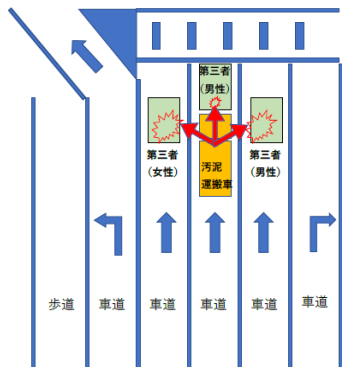
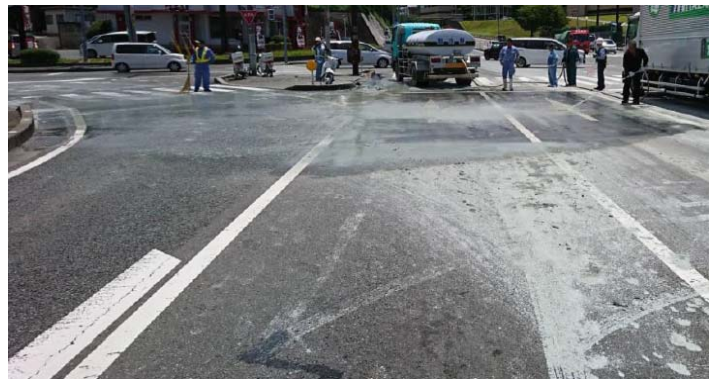
## 事故状況図

事故分類	物損公衆災害	発生日時	令和元年 6月 27日(火曜日) 10時35分			工事関係者区分	一次下請
事故区分	自動車等	性別	—	年齢	—	業種区分	土木
被災程度	第三者(3名)乗用車及び道路面に汚泥を飛散			事故レベル	I	休業見込日数	-
工事概要	交通局建設部工事事務所						
事故概要	シールド工事に伴い発生した汚泥を運搬中の産業廃棄運搬車両が急停車した際、その反動により積載していた汚泥が運搬車両の覆の間から飛散し、周辺に停車中の一般車両3台と道路面を汚損させた。						
事故原因	汚泥運搬車が前方を走行する乗用車との車間距離を十分に確保せず、急ブレーキを踏んだため。						
改善策	<ul style="list-style-type: none"> <li>・JV 職員および運搬会社運行管理者により、運転手全員に一般交通ルールの再指導を行い、急発進、急停車することがないように、十分な車間距離を確保したゆとりある運転を常に心がけるように指導を行った。</li> <li>・万が一、急ブレーキを踏んだ場合でも、汚泥飛散量を抑制できるように、各社運搬車両の特徴に合わせて改良を検討するよう指導を行った。</li> </ul>

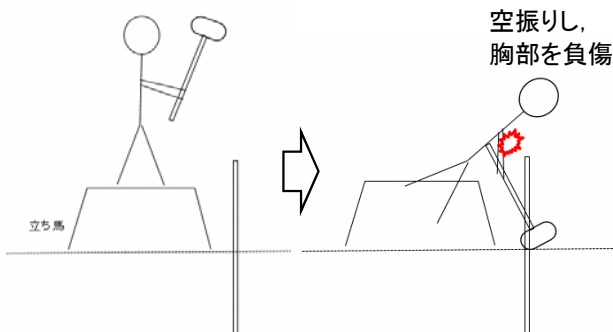
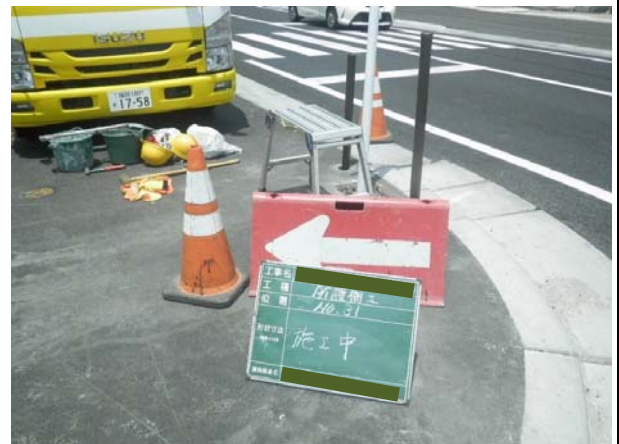
## 事故状況図

事故分類	労働災害	発生日時	平成31年6月10日(月曜日) 11時20分			工事関係者区分	二次下請
事故区分	工具等取扱	性別	男性	年齢	50	業種区分	土木
被災程度	胸部打撲による負傷			事故レベル	I	休業見込日数	3日
工事概要	道路拡幅に伴う舗装工事						
事故概要	歩道内の横断防止柵設置作業で、支柱を土中に建込むため、立ち馬を使用し、ハンマーで打ち付ける際、空振りをし、転倒したときに手元の柄が胸部にあたり、負傷した。						
事故原因	支柱を建込む際、立ち馬を使用し施工していた。支柱の建込み当初は、H1800mm(H800+根入長1000)だが、事故発生当時はH1100道程度まで建込んでおり、地上からの作業が可能な状態にもかかわらず、そのまま立ち馬での作業を行い無理な体勢での作業となったことが原因である。						
改善策	作業前のKY活動等において、危険性の見落としや問題点等を洗い出し、作業員全員で作業手順を詳細に確認する。 作業においては無理のない安全な体勢で作業を行うよう(立馬上で不安定な体勢での作業の禁止)徹底させる。 また、作業主任者は、作業員が手順どおり作業できているか確認を行う。
