公共工事等事故情報

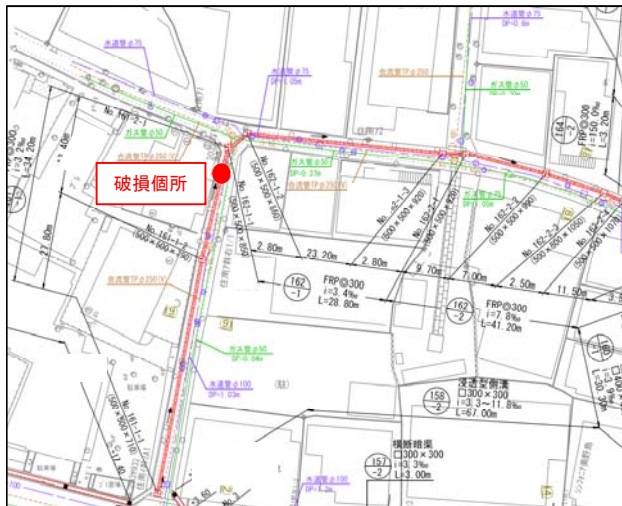
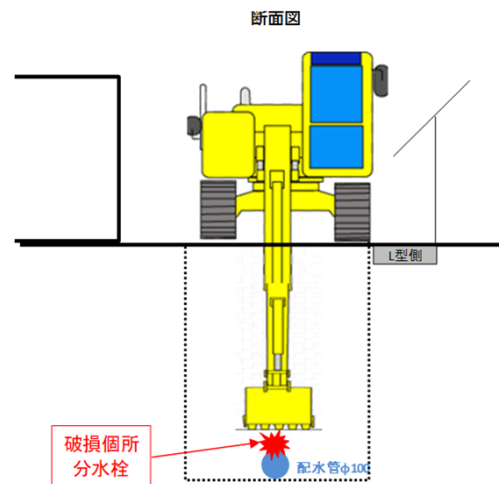
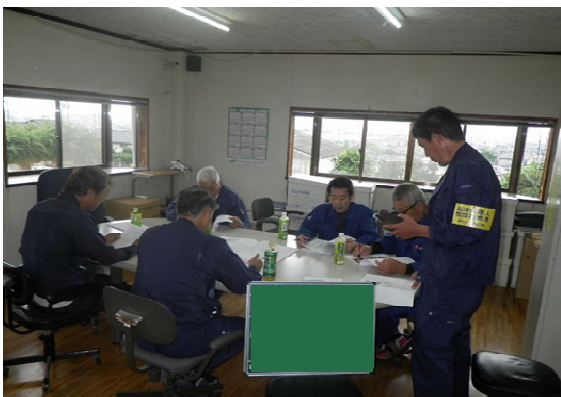
事故状況図

事故分類	物損公衆災害	発生日時	令和元年 7月 2日(火曜日) 11時25分			工事関係者区分	元請け
事故区分	埋設物等損傷	性別		年齢		業種区分	土木
被災程度	給水管損傷			事故レベル	I	休業見込日数	
工事概要	道路下水道局建設部中部下水道課						
事故概要	雨水管を布設するためにバックホウで掘削した際に、給水管に接触し破損させたもの。						
事故原因	掘削時に地下埋設物の布設状況が確認できていないにも関わらず、バックホウにて掘削したため。						
改善策	<ul style="list-style-type: none"> ・事故後の安全訓練(再発防止)の実施 ・地下埋設物のマーキング

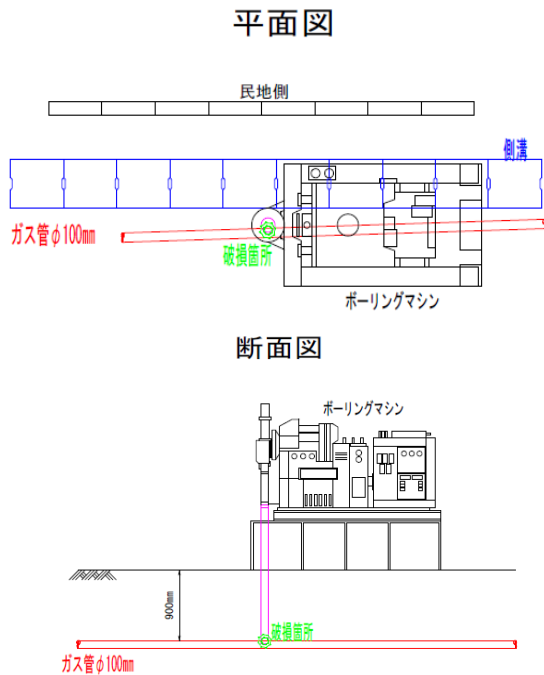
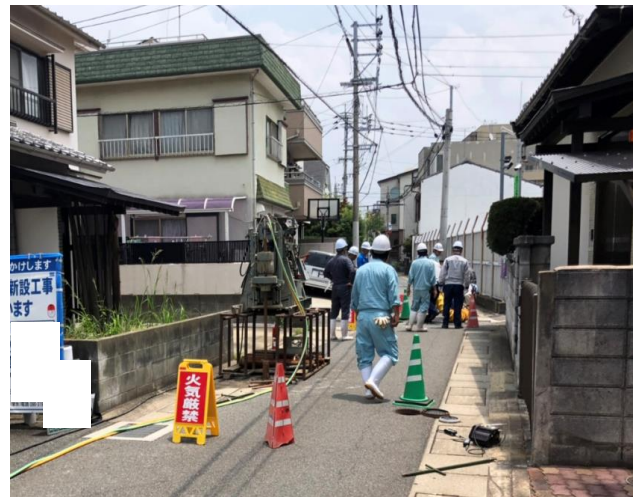
事故状況図

事故分類	物損公衆災害	発生日時	令和元年7月9日(火曜日) 11時30分			工事関係者区分	一次下請
事故区分	埋設物等損傷	性別	—	年齢	—	業種区分	土木
被災程度	ガス管φ100の破損(住居等への影響無し)			事故レベル	I	休業見込日数	なし
工事概要	観測孔設置工, 薬液注入工, 小口径推進工						
事故概要	薬液注入工に係る観測孔設置のためボーリングを行ったところ, ガス管φ100を破損した。						
事故原因	試掘や地下埋管理者との立会等による地下埋設物の位置確認を怠ったため。						
改善策	削孔等の作業の着手に当たり, 作業を行うもの全員で地下埋設物等の位置を指さし確認する。

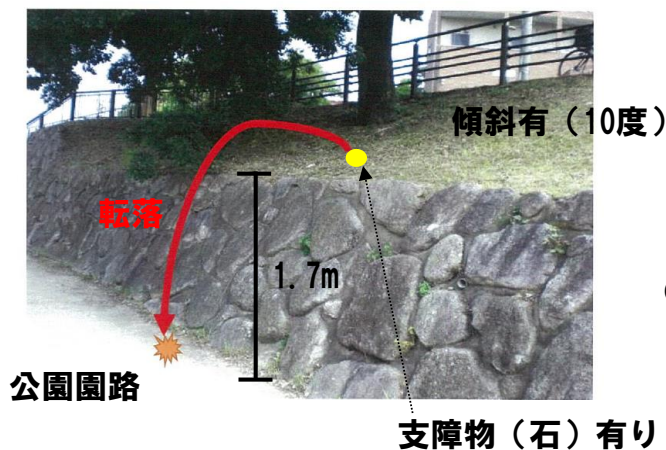
事故状況図

事故分類	労働災害	発生日時	令和元年7月5日(金曜日)10時00分			工事関係者区分	元請け
事故区分	墜落・転落	性別	男性	年齢	78	業種区分	土木
被災程度	左足首脛骨骨折			事故レベル	Ⅱ	休業見込日数	90日
工事概要	公園の除草						
事故概要	作業員が公園内で手押し芝刈り機を用い石垣近傍の傾斜地での除草を行っていたところ、方向転換を行おうとした際に草の中にあつた石に芝刈り機が接触して浮き上がり、そのはずみで作業員が体勢を崩して石垣から転落して受傷したもの						
事故原因	<ul style="list-style-type: none"> ・本来、傾斜地では刈払機を用いるところ、使用するべきではない芝刈り機で作業を行ったこと ・本来、飛散防止ネットを持つ作業員と2人1組で行うところを一人で行っていたこと ・現場管理人や安全担当者が、作業状況を見落とし、作業の停止を指示しなかったこと ・現場着手前における事前の支障物除去が不完全であったこと 						
改善策	<ul style="list-style-type: none"> ・作業前のミーティングで、当日の作業範囲・班編成・使用機械等の確認事項を周知徹底 ・現場管理者や安全担当者の適切な配置により作業中の安全対策を確認徹底 ・作業前の支障物除去を徹底

○事故当時の作業機械(芝刈り機)

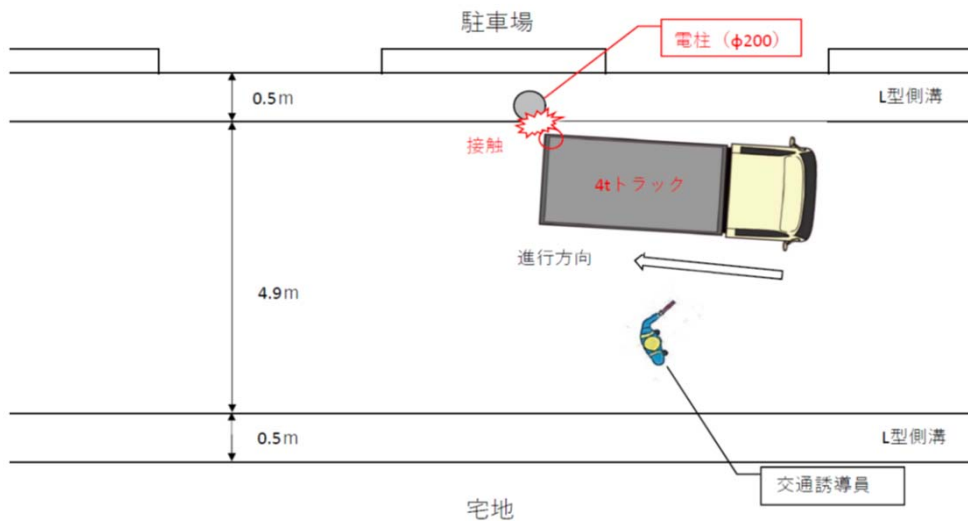
事故状況図

事故分類	物損公衆災害	発生日時	令和元年7月23日(火曜日)11時10分			工事関係者区分	二次下請
事故区分	その他の物損	性別	—	年齢	—	業種区分	土木
被災程度	NTT電柱の破損			事故レベル	I	休業見込日数	-
工事概要	配水管布設工事						
事故概要	道路上での配水管布設作業中、埋戻材を搬入するためダンプトラック(4t)を後進にて現場に進入させていたところ、NTT電柱(直径約20cm)と衝突し、当該電柱の根元を折損したもの。						
事故原因	後進で進入してきたダンプトラックを交通誘導警備員が運転席側で誘導したため助手席側にあったNTT電柱を見落としたこと、また、ダンプトラック運転手も助手席側を十分確認せず進入したことなど、工事区域内における工事車両の誘導方法等に不備があったことによるもの。						
改善策	安全訓練を行い、再発防止として下記の実施する。 ・ダンプトラック等工事車両の誘導については、進入箇所を指差し確認するなどにより支障物の有無を十分確認のうえ誘導すること。 ・工事用車両の運転手全員に後進時の後方確認等を徹底させることにより同種の事故の再発を防止すること。

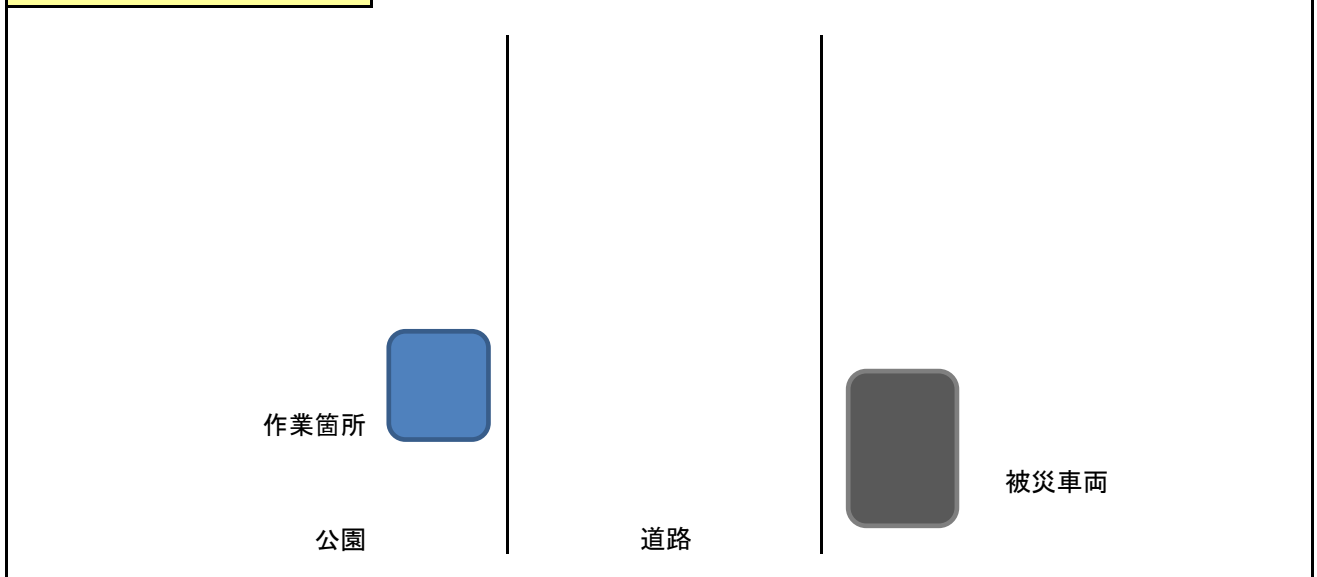
事故状況図

事故分類	物損公衆災害	発生日時	令和元年 7月22日(月曜日) 15時頃			工事関係者区分	元請け
事故区分	両・自転車等損	性別	—	年齢	—	業種区分	土木
被災程度	駐車中の車両窓ガラスを破損			事故レベル	I	休業見込日数	—
工事概要	福岡市城南区東油山2丁目地内 除草作業						
事故概要	肩掛式刈払機を用いての除草作業中に、刈払機回転部分に当たった飛散物が道路を隔てた駐車場に駐車していた車両の助手席側窓ガラスに当たりこれを破損した。						
事故原因	作業箇所周辺の仮囲いと利用者への注意喚起は行っていたものの、小石などの飛散による被害を防止するための飛散防止ネット使用等の対策が講じられていなかったため。						
改善策	刈払機を用いた除草作業時には、飛散防止対策として飛散防止ネットを設置することを徹底する。

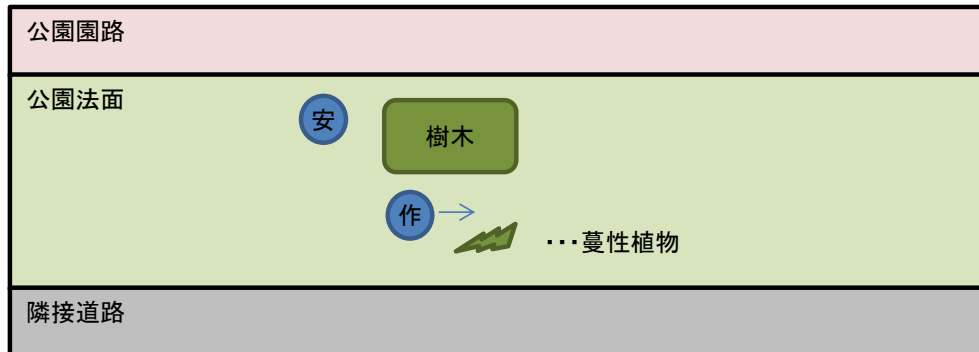
事故状況図

事故分類	労働災害	発生日時	令和元年7月18日(木曜日)9時0分			工事関係者区分	元請け
事故区分	工具等取扱	性別	男性	年齢	71	業種区分	土木
被災程度	左手小指第一関節付近を切断			事故レベル	Ⅱ	休業見込日数	4日以上
工事概要	公園等の除草清掃業務						
事故概要	<p>被災者が室見川緑地内で手押し芝刈機(ロータリー)で除草作業中、刃に絡まりやすい蔓性の植物が生えていた。植物が絡まってエンジンが止まるのを事前に防ぐために、被災者本人が手で植物を除去しようとしたところ、左手小指がロータリーの刃に当たり裂傷した。</p> <p>尚、前進で除草をしていたロータリーの動きは停止させていたが、エンジンを切っておらず刃が回転したままになっていた。また普段の作業時は、蔓性の植物が多く生えている場合はロータリーでの作業前に手刈りにて除去しているが、少量の場合は作業前に見つけることが困難である為、ロータリーや刈り払い機でそのまま刈っている。</p> <p>事故当時、安全担当者を芝刈機作業場所近くに配置していたが、安全担当者は歩道利用者の確認のため、歩道側を重点的に確認していた。また、被災者と安全担当者の間には植込があったため、安全担当者も危険作業の確認が出来ず、作業停止が出来なかった。</p>						
事故原因	<ul style="list-style-type: none"> 被災者がエンジンを停止させない状態で、刃が回転しているにも関わらず、刃の近くに手を出してしまったこと。被災者は長年手押しロータリーでの作業を行っており、慣れや油断もあったと考えられる。 絡まりやすい蔓性植物が生えている際は、手刈りにて除去すべきところをしていなかった。少量でも見つけた際は手刈りにて除去すべきだった。 						
改善策	<ul style="list-style-type: none"> 公園等除草清掃業務就業会員全員で事故発生状況を確認の上、以下の事項を確認、徹底した。 手押し芝刈機(ロータリー)に関わらず、機械作業においては移動、点検、注油、清掃、調整、修理はもちろん、何らかの作業を行う場合、必ずエンジンを止め、刃の動きが止まった状態で行うこと。 草刈り作業前に、事故原因となった蔓性の植物のみでなく、石やごみ等の支障物の撤去を徹底すること。 各班の作業箇所を安全担当者の監視が十分行き届く様配置すること。

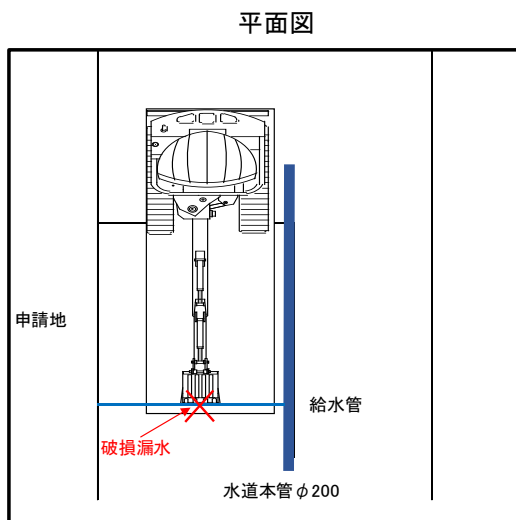
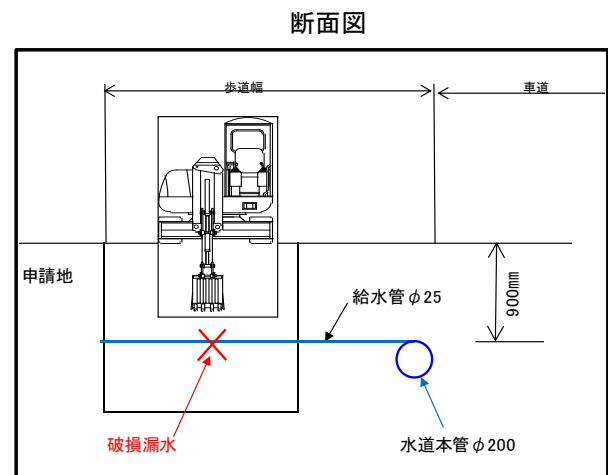
事故状況図

事故分類	物損公衆災害	発生日時	令和 元年 7月23日(火曜日) 10時24分			工事関係者区分	元請け
事故区分	埋設物等損傷	性別	—	年齢	—	業種区分	土木
被災程度	給水管φ25破損			事故レベル	I	休業見込日数	—
工事概要	公共汚水柵及び取付管設置工事						
事故概要	公共汚水柵設置工事において、給水管が2箇所引き込まれていたところを、掘削の復旧箇所及び止水栓が1箇所しか現地にて確認できていなかったため、1箇所しか引き込まれていないものと誤認し、掘削作業中に確認できていなかったもう1箇所の給水管φ25を破損させたもの。						
事故原因	作業前の現地調査において埋設位置の確認を十分に行っていないこと。						
改善策	<ul style="list-style-type: none"> 作業前のKY活動において、地下埋設物の状況を指し確認やマーキングで明確にし、作業従事者全員で共有する。 工事前に給水工業者や宅内排水設備業者と協議を行い、現地での埋設位置の確認を徹底する。

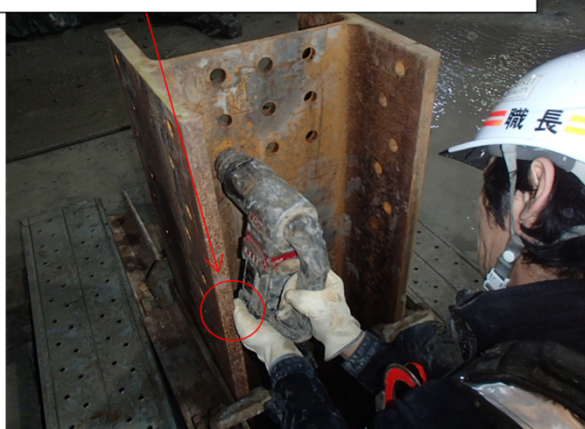
作業場所状況写真

事故分類	労働災害	発生日時	令和元年7月27日(土曜日)3時40分			工事関係者区分	二次下請
事故区分	工具等取扱	性別	男性	年齢	25	業種区分	土木
被災程度	左親指爪下血腫			事故レベル	I	休業見込日数	-
工事概要	地下鉄七隈線延伸工事						
事故概要	被災者は、仮受工の下杭を添接板とトルシアボルトで接続中、シャーレンチ本体が回転し、鋼材フランジ部とシャーレンチ本体との間にシャーレンチ本体を下から支えていた左手親指が挟まれた際、あわてて引き抜き負傷した。						
事故原因	ボルト締付け時に一定のトルクがかかった際、シャーレンチ本体が回転しようとする力に対して十分な固定が出来ていなかった。						
改善策	①シャーレンチ使用の際は、安定した体勢でシャーレンチ本体が回転しないように、手でしっかりと固定させる作業手順を徹底する。 ②シャーレンチ本体に追加持ち手を取付け、両手にて締付け作業が出来るようにする。また、持ち手を使用する事で、鋼材フランジ内に手をいれなくて作業が行えるようにシャーレンチ本体を改良した。

シャーレンチ本体が回転し、H鋼フランジとシャーレンチ本体との間に、左手親指が挟まれあわてて親指を引き抜いた

※締付け作業時、シャーレンチ本体が重い(7.1kg)ため、左手を下から支えていた。

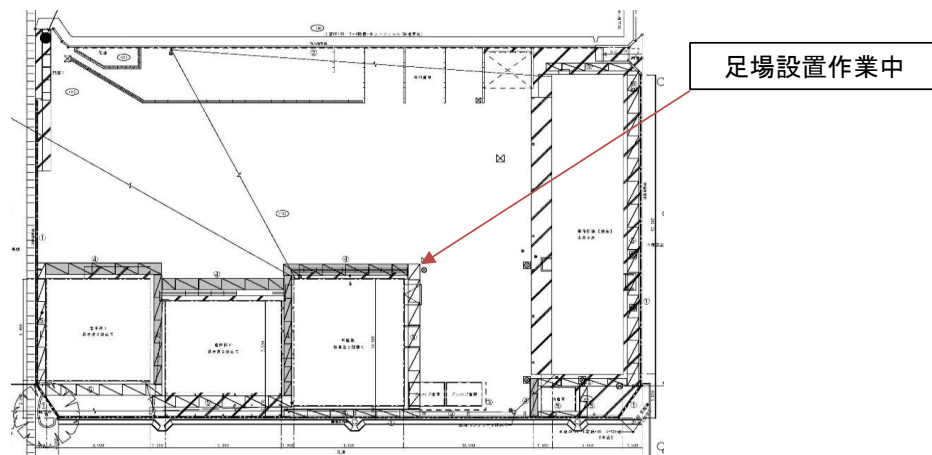
事故状況図

事故分類	労働災害	発生日時	令和元年 7月27日(水曜日) 16時00分			工事関係者区分	一次下請
事故区分	熱中症	性別	男性	年齢	44	業種区分	建築
被災程度	熱中症	事故レベル	I			休業見込日数	2
工事概要	建築物解体工事						
事故概要	PM16:03 本人の申し出により水分・塩分補給、日陰で休憩等を行った PM16:13 筋肉痙攣を起こした為、救急車を依頼 PM16:20 救急車到着、救急隊が被災者の状態を確認し、現場を出た PM16:40 病院に到着し検査、点滴開始						
事故原因	炎天下作業であった 寝不足の疑いがあったが朝礼・KY時に現場責任者が確認をした所、本人はしっかり寝ていると主張した為作業を行わせた(熱中症になった時に寝不足であった事が判明した)						
改善策	<ul style="list-style-type: none"> ① 現場作業員への空調服の支給 ② 散水による現場の温度低下 ③ チェックシートの活用(注意喚起)
