# 公共工事等事故情報

事故分類	物損公衆災害	発生日時	令和元年8月9日(金曜日)11時20分			工事関係者区分	一次下請
事故区分	架空線・信号等損傷	性別	—	年齢	—	業種区分	土木
被災程度	電話線(引込架空線)切断			事故レベル	I	休業見込日数	—
工事概要	水道管新設工事						
事故概要	・10tダンプトラックによる砂の荷降ろし作業後、ダンプトラックが荷台を上げたまま前進したため、荷台がNTT架空線(引込線)に接触し、切断した。						
事故原因	・ダンプトラックの運転手がNTT架空線(引込線)の存在を認識しておらず、また、合図誘導者がダンプトラックの荷台が架空線に接触することを予測したため、停止の合図を出したが、運転席の窓が閉めていたため、運転手がこれに気付かず、荷台を下ろさずに前進したため当該架空線を切断したものの。						
改善策	<ul style="list-style-type: none"> <li>・始業前の朝礼やKY活動の中で、現場周辺の状況を把握していない、資機材搬入者を含めた新規入場者に対しては、現場内の注意すべき箇所を伝え、また、作業員全員に対しては当日の工事区間内における工事用車両の動きのパターンと予想される危険及びその防止方法を周知徹底し作業を行うこととした。</li> <li>・合図誘導者の合図が確実に伝わるような誘導位置(立ち位置)の確認、運転手との合図の受け渡しが確実に出来るようあらかじめ確認方法を決めておくこととした。</li> </ul>

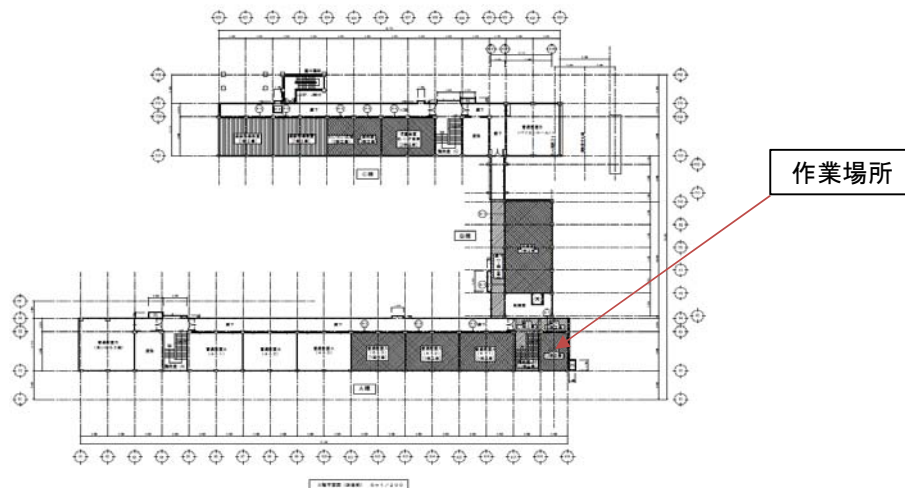
## 事故状況図

事故分類	労働災害	発生日時	令和元年 8月17日(土曜日) 14時30分			工事関係者区分	二次下請
事故区分	熱中症	性別	男性	年齢	39	業種区分	建築
被災程度	熱中症			事故レベル	I	休業見込日数	3
工事概要	財政局アセットマネジメント推進部施設建設課						
事故概要	小学校校舎内部改造工事						
事故原因	当日の午後からの気温が高温で、狭い室内であったため、体力の消耗で体調を崩し、熱中症になったと思われる。						
改善策	工業用扇風機を作業場所に増設し現場代理人による現場作業部の巡回数を増やし作業員の健康状態を会話及び目視にて確認した。 熱中症への注意喚起を行った。

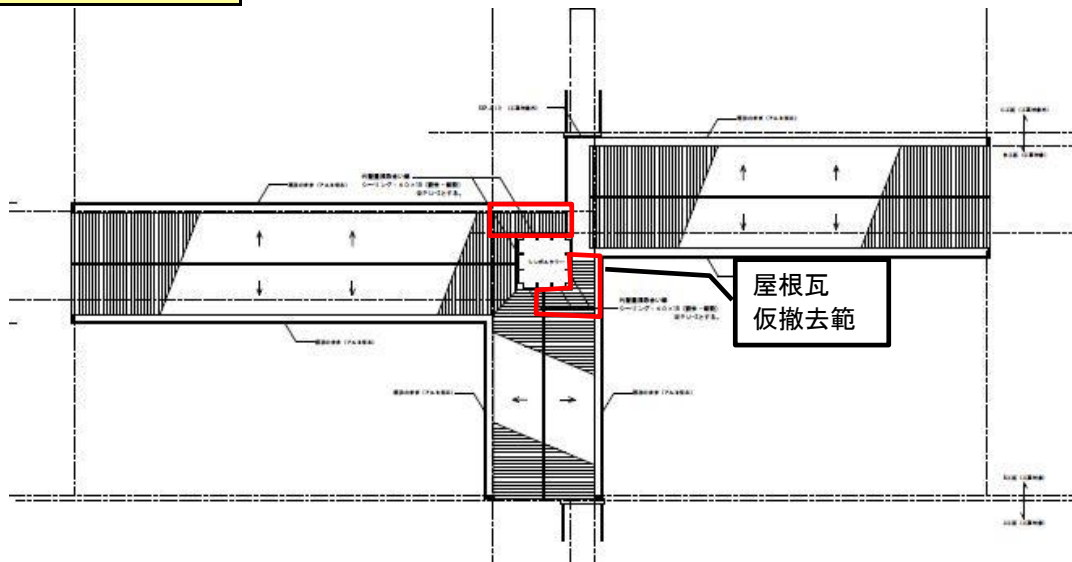
## 事故状況図

事故分類	物損公衆災害	発生日時	令和 元年 8月26日(月曜日) 8時 40分			工事関係者区分	元請け
事故区分	その他の物損	性別	—	年齢	—	業種区分	建築
被災程度	3階及び2階廊下の天井, 床, 壁材への漏水			事故レベル	I	休業見込日数	無し
工事概要	外壁改修工事						
事故概要	B棟校舎、シンボルタワー改修用の足場を設置する為、その範囲の当たる部分の瓦の仮撤去を行った。その際、瓦下には防水層もあることから特に対策は講じなかった。25日夜からの降雨によりB棟シンボルタワー下の3階廊下に漏水した。(2ヶ所)そのうち1ヶ所がスラブクラックを通じて2階廊下まで漏水したものの。						
事故原因	瓦を撤去したことにより、瓦下の防水層を流れた雨水が、庇のシート防水立上りの取り合い部分から侵入したのではないかと考えられる。						
改善策	漏水確認後、速やかに瓦屋根仮撤去範囲をビニルシートで覆い、養生を行った。

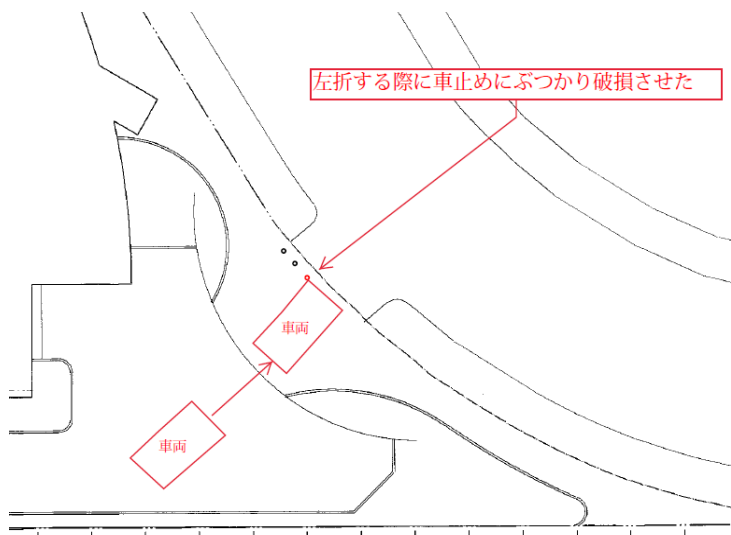
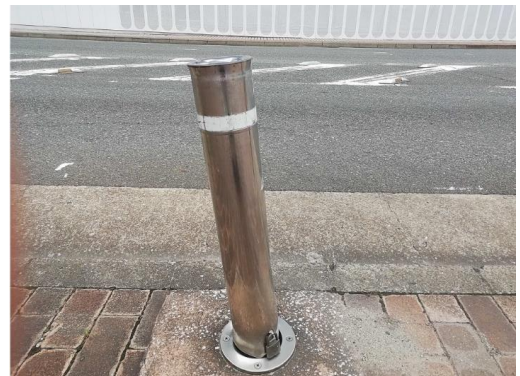
## 事故状況図

事故分類	物損公衆災害	発生日時	令和 元年 8月 24日( 土曜日) 12時 00分			工事関係者区分	二次下請
事故区分	その他の物損	性別	—	年齢	—	業種区分	建築
被災程度	車止め用ポールを破損させた			事故レベル	I	休業見込日数	—
工事概要	えがお館内装改修工事						
事故概要	産廃搬出用のトラックが本件工事のために借用していた菰川ポンプ場駐車場から車道に出る際に歩道切り下げ部に設置されていた車止めポール1基に接触し、これを破損させた。						
事故原因	運転者が右側からの車両に注意が集中して車両左下側にあったポールへの注意が行き届かず、当該ポール(南側から3基目のポール)に接触し、この1基を破損させた。						
改善策	<ul style="list-style-type: none"> <li>・ 作業車両等の現場内への侵入・出車時において、誘導者を配置。</li> <li>・ 関係者全員に、安全な運転のためのルールを厳守するように周知</li> <li>・ 車止めポールの取り扱いについては、侵入、出車時において、全て下ろして通行するようにした。</li> </ul>

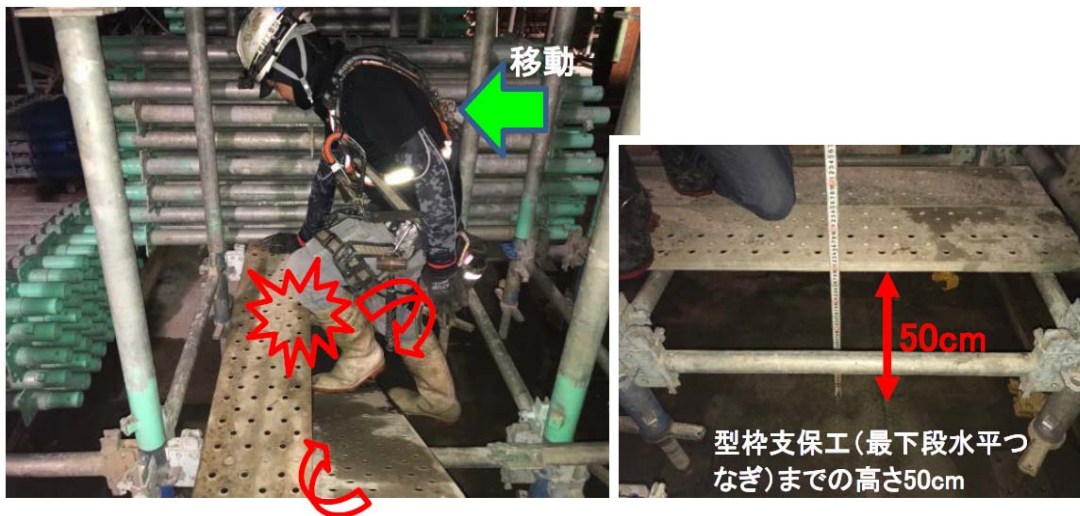
## 事故状況図

事故分類	労働災害	発生日時	令和元年 8月 30日(金曜日) 14時00分頃			工事関係者区分	三次下請
事故区分	転倒	性別	男性	年齢	19	業種区分	土木
被災程度	左下腿挫減創			事故レベル	I	休業見込日数	0日
工事概要	地下鉄七隈線延伸工事						
事故概要	型枠支保工組立作業中に部材を取りに行くため、型枠支保工内部を移動中、最下段水平つなぎ上の仮置きしていた足場板に足を掛けた際、足場板が天秤し、その前に仮置きしていた足場板に左足脛をぶつけた。						
事故原因	<ul style="list-style-type: none"> <li>仮置きした足場板がずれて落下する可能性があるのに不用意に足を掛けた。</li> <li>足場板仮置きの方が不十分であった。</li> </ul>						
改善策	<ul style="list-style-type: none"> <li>仮置きした資材に足を掛けない。</li> <li>型枠支保工および足場内部の水平つなぎ上に足場板を仮置きする場合は、番線もしくはゴムバンドにて固定する。</li> <li>型枠支保工最下段の水平つなぎ上に足場板以外の資材を仮置きする場合は、資材仮置場を決め看板を4方向に掲示し、荷崩れしないよう整理して置く。</li> <li>型枠支保工資材仮置き位置から型枠支保工組立・解体位置までの資材運搬経路は、マーキングテープ(黄色)で明示し、必ず選定した経路を通り資材を運搬する。</li> </ul>
