公共工事等事故情報

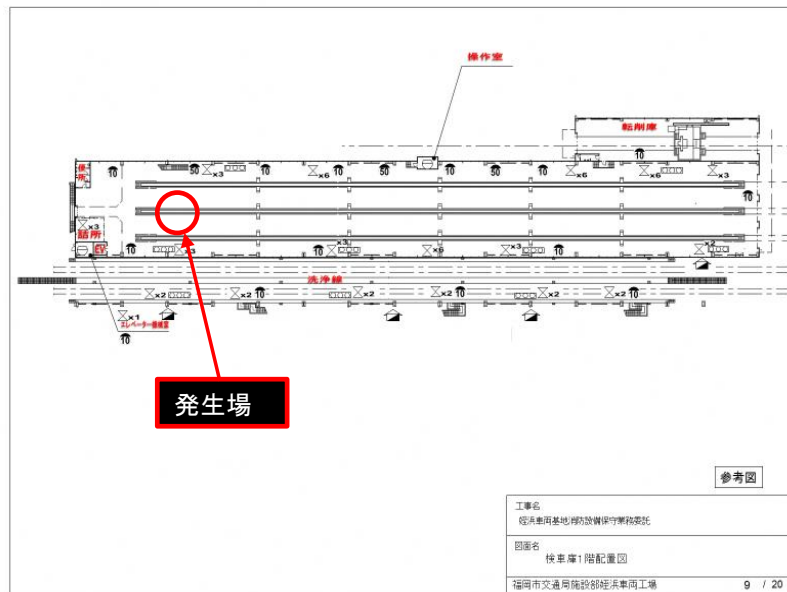
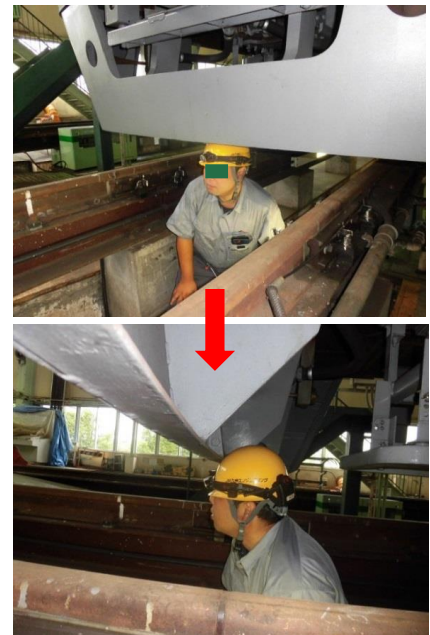
事故状況図

事故分類	労働災害	発生日時	令和元年 9月21日(土曜日) 19時00分			工事関係者区分	元請け
事故区分	その他	性別	男性	年齢	35	業種区分	設備
被災程度	鼻骨骨折			事故レベル	Ⅱ	休業見込日数	7
工事概要	車両保守業務委託(保安業務)						
事故概要	車両の床下点検終了後、ピット内において車両床下部を移動していた時に、ヘルメットが先頭車両のスカート下部に接触し、そのはずみでヘルメットのつばの部分に鼻に強く当たり鼻骨を骨折したものの。						
事故原因	前かがみ状態で先頭車両のスカート部を通過していた時、業務用携帯電話への着信があり、緊急連絡の可能性があると考えこれに回答しようとしてスカート部を通過したのと思って立ち上がったところ、実際はまだスカート部を通過中であつたため、ヘルメットがスカート部に強く当たり受傷したものの。						
改善策	<ul style="list-style-type: none"> ・全社員に対して当該負傷事故について周知するとともに、社内研修に使用する「車両安全作業要領」に、「業務電話について、作業中に着信があつた場合は、周囲の安全確認を行い作業中断した後に通話する。」旨を明記し、不注意による事故防止を図る。 ・また、更なる安全性向上として、ヘルメット着用時の保護メガネ着用も同要領に明記し、義務付ける。 ・ピット内先頭車両部分に「頭上注意」の表示を行う。

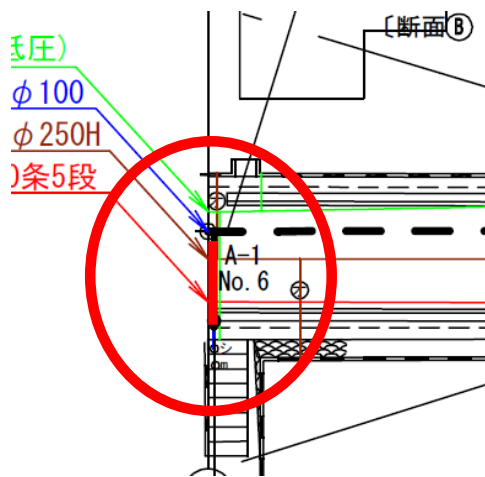
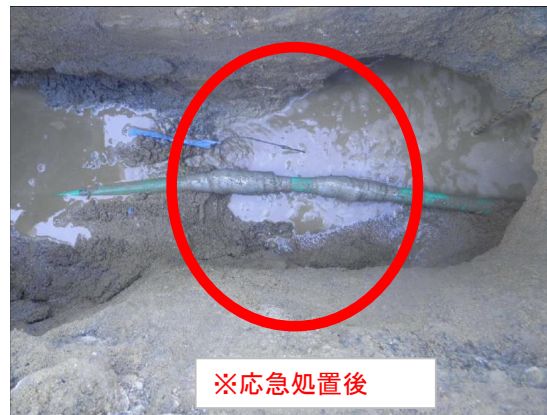
事故状況図

事故分類	物損公衆災害	発生日時	令和元年9月19日(木曜日)15時20分			工事関係者区分	一次下請
事故区分	埋設物等損傷	性別	—	年齢	—	業種区分	土木
被災程度	ガス管(φ30ポリエチレン管)を破損			事故レベル	I	休業見込日数	—
工事概要	配水管布設工事						
事故概要	新設管を布設するため機械掘削をした際に、ガスの供給管を破損させたもの。						
事故原因	ガス管の埋設位置については、ガス会社と立会しマーキングをしていたが、マーキング位置が実際の埋設位置からずれていたことから機械掘削を行い、バックホウのバケットがガス管に接触し破損した。マーキングは誤差が生じる可能性があるということを想定できておらず、ガス管の人力での確認が不十分であったことが原因である。						
改善策	安全訓練を行い、再発防止として下記のことを実施する。 ・地下埋設物付近を掘削する際は、マーキング箇所が実際の埋設位置と離れていることを想定したうえで、人力にて慎重に掘削し、埋設物の一部だけでなく全部の確認を行う。

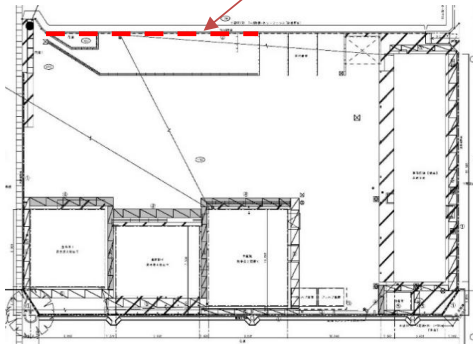
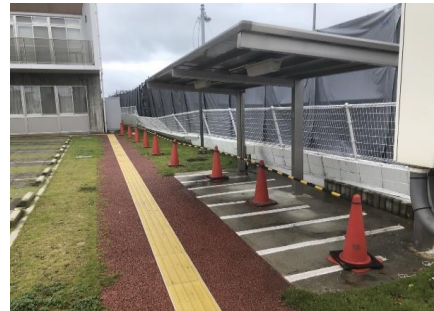
事故状況図

事故分類	物損公衆災害	発生日時	令和元年 9月22日(日曜日) 深夜頃			工事関係者区分	—
事故区分	その他の物損	性別	—	年齢	—	業種区分	建築
被災程度	ブロック塀破損			事故レベル	I	休業見込日数	—
工事概要	建築物解体工事						
事故概要	台風接近後翌日 AM11:30 現場に状況確認に来た AM11:36 現場周辺を確認、隣地のCB塀が傾いているのを確認						
事故原因	台風17号が接近するのが分かっていたので、台風対策として、控え(やえず)を十分に取っていたが予想以上の暴風により仮囲いが煽られて隣地のCB塀を押ししまい、老朽化もしていたことから傾く結果となった。						
改善策	強風が来る事が予想される場合は高さに関係なく防音シートの取り外し、又は絞り込みを行います。

単管+防音シートH3.0mの仮囲いが風に煽られ隣地の塀を傾かせた

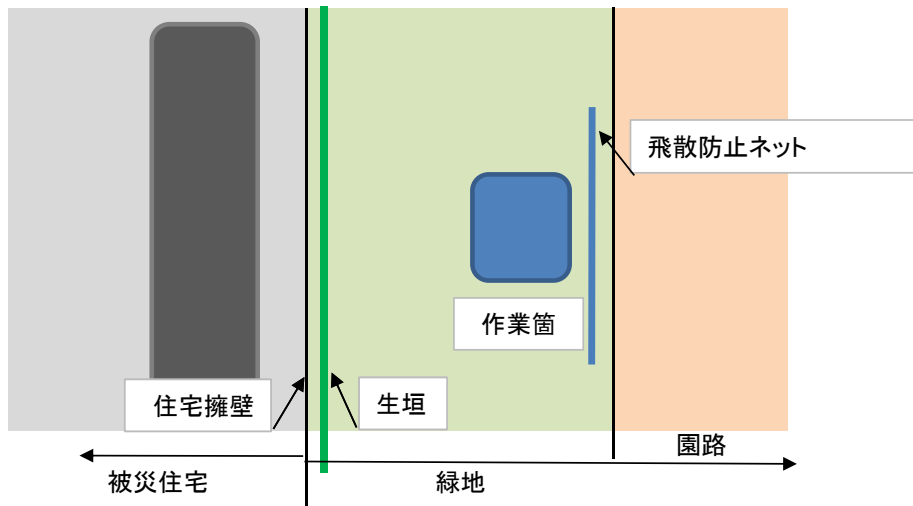
事故状況図

事故分類	物損公衆災害	発生日時	令和元年9月25日(水)8時45分			工事関係者区分	元請け
事故区分	その他の物損	性別	—	年齢	-	業種区分	土木
被災程度	隣接家屋の窓ガラスを破損			事故レベル	I	休業見込日数	-
工事概要	福岡市城南区梅林3丁目地内 除草作業						
事故概要	ナイロンカッターを装着した刈払機を用いての除草作業中、当該ナイロンカッターに石が当たり、その石が生垣を通過して住宅の出窓部分に当たり窓ガラスを破損させた。						
事故原因	公園利用者への飛散等を防止するため、被災宅と反対方向になる園路側に大型の飛散防止ネットを設置するとともに安全担当を配置していた。しかしながら、被災宅側には比較的高い生け垣があることから飛散防止ネットを使用していなかった。また、除草範囲には苔が繁茂していて、できるだけ当該苔に損傷を与えないよう、のこぎり状の刃を持つチップソーでなく石飛が起きやすいと言われるナイロンカッターを装着し、作業を行っていた。						
改善策	<ol style="list-style-type: none"> 刈払機を用いた除草作業時には、周囲の状況を事前に入念に確認し、必要な箇所には飛散防止ネットを設置することを徹底する できるだけ石飛等を起こさない除草器具(チップソー等)を用いる。

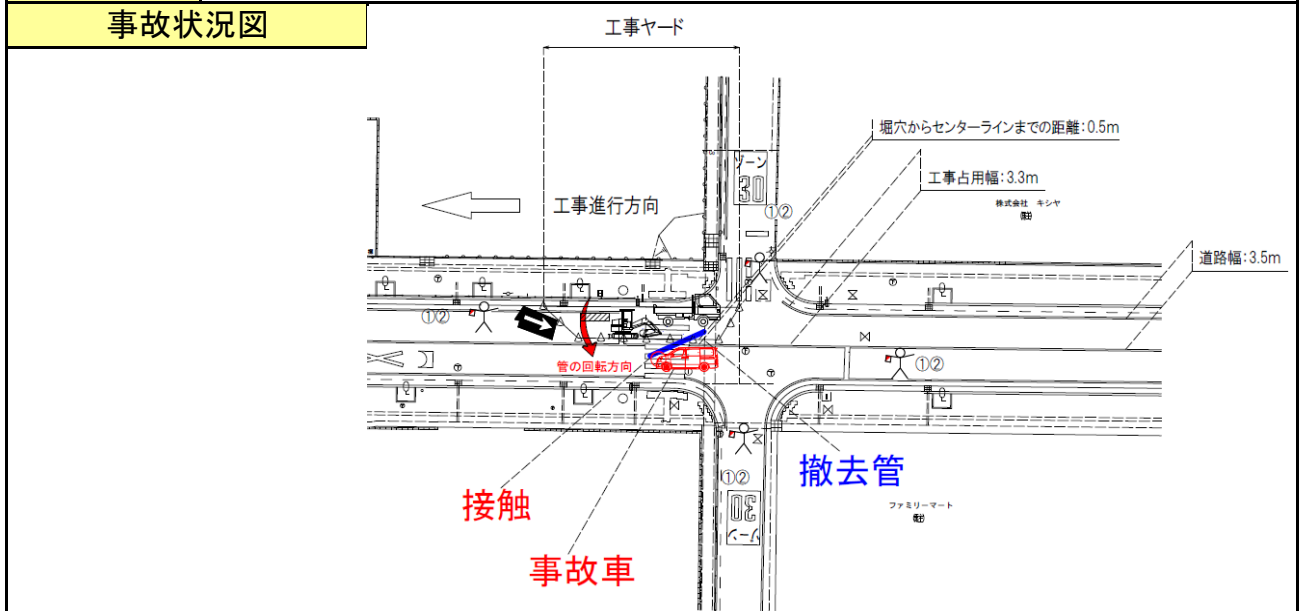
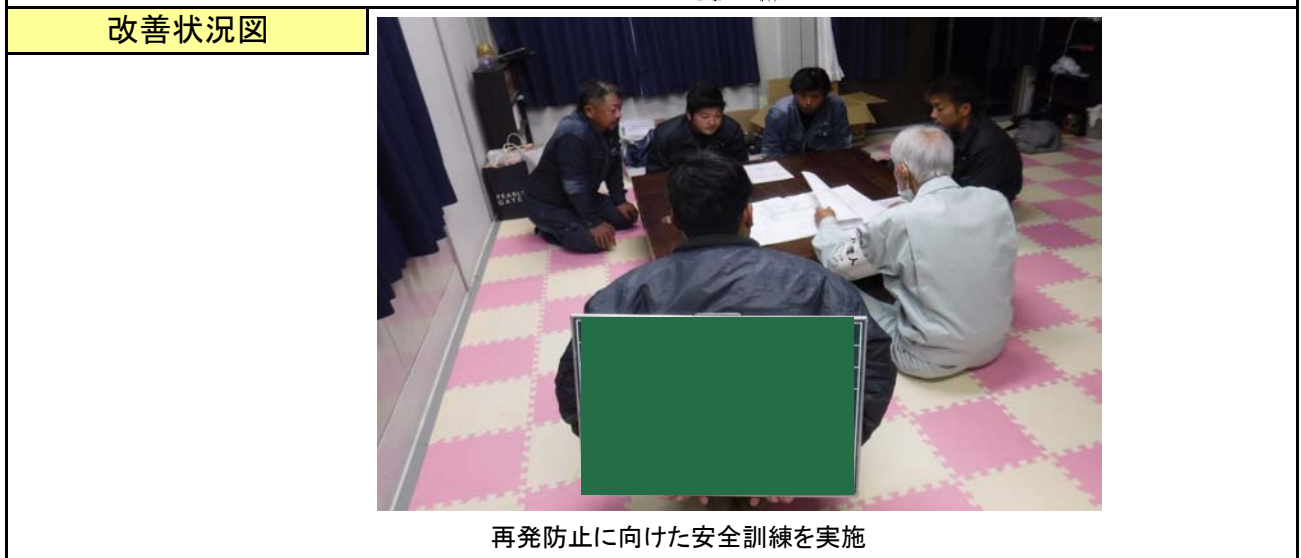
事故分類	物損公衆災害	発生日時	令和元年9月30日(月曜日)12時50分			工事関係者区分	一次下請
事故区分	車両	性別	—	年齢	—	業種区分	土木
被災程度	車両の運転席側バンパーの破損			事故レベル	I	休業見込日数	-
工事概要	配水管布設工事						
事故概要	本件は撤去した既設配水管(φ300mm)をクレーン機能付バックホウにて吊り上げていた際、既設配水管が回転して車道側にはみ出し、走行中の車両(被災車両)に接触し当該車両を破損(運転席側バンパーに傷)させたもの。						
事故原因	既設配水管を吊り上げた際に作業員の手が滑って当該既設配水管が回転し車道側にはみ出したため接近してきた被災車両に既設管が接触したものであり、吊り荷の取扱いに関する安全対策の不備によるもの。						
改善策	安全訓練を行い、再発防止として下記のことを実施する。 ・吊り荷作業においては介錯ロープ等により吊り荷が回転などしないよう安定させた状態で行うこと。 ・一般車両等が通行する箇所周辺においては車両等への安全を確保したうえで作業を行うこと。 ・吊り荷の仮置き場所等についても検討すること。
