公共工事等事故情報

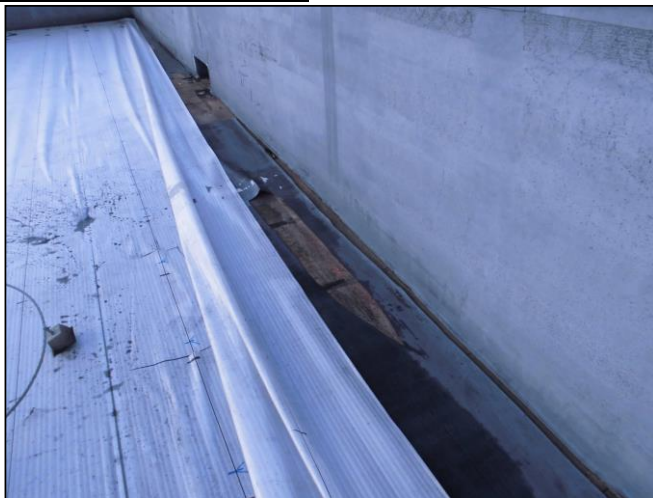
事故状況図

事故分類	一般事故	発生日時	令和 元年 12月 1日(日曜日) 22時 00分頃			工事関係者区分	元請け
事故区分	物損公衆災害	性別	—	年齢	—	業種区分	建築
被災程度	天井のグラスウールが水を含み一部剥がれる 壁付けの照明設備が漏電し、ブレーカーが			事故レベル	I	休業見込日数	—
工事概要	建物屋上の防水改良工事						
事故概要	屋根②-1作業中にて、既存平場防水層にたわみがあり、新規防水層施工時に支障を与える恐れがあると判断し、既存防水層の一部撤去を行い、その翌日の雨により漏水した。						
事故原因	元請け作業員が、多少漏水したとしても大きな被害につながらないと判断し、契約図書にない防水層の一部撤去を行った。現場代理人として防水層の撤去を把握していなかったため、雨の予報が出た時点で、仮防水施工や養生の指示が出せず、被害が拡大した。						
改善策	<ul style="list-style-type: none"> ・現場代理人の巡回頻度を増やし、現場作業員と現場代理人との連絡体制の改善を行った。 ・同様の事故が起こらないように現場作業員に事故状況を周知し、新規入場作業員には追加して注意喚起を行った。

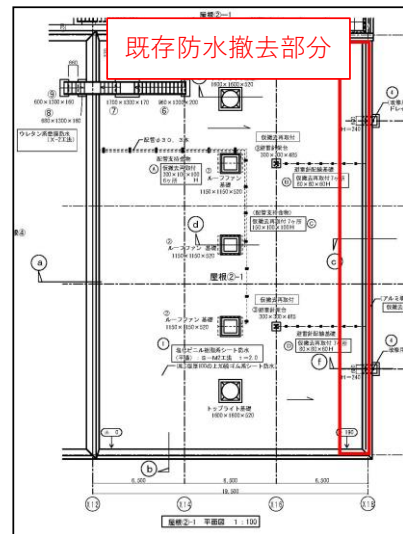
既存防水撤去状況

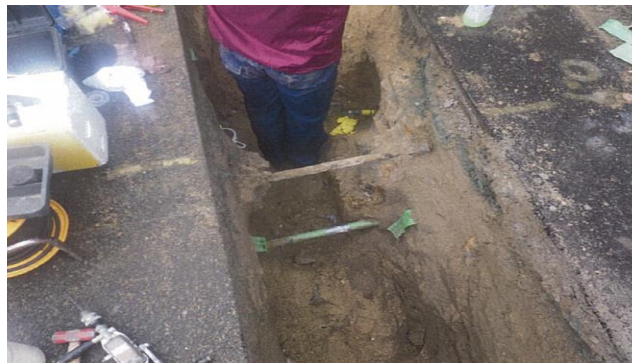
事故状況図

事故分類	物損公衆災害	発生日時	令和元年12月6日(金曜日) 9時30分			工事関係者区分	一次下請
事故区分	埋設物等損傷	性別	—	年齢	—	業種区分	土木
被災程度	ガス引込管(φ25mm)を破損			事故レベル	I	休業見込日数	—
工事概要	配水管布設工事						
事故概要	配水管布設するため、バックホウで掘削作業中にガス引込管(φ25mm)を破損したものの。						
事故原因	事前に西部ガスと協議及び現地立会等の事故防止策を行い、細心の注意を払いながら人力掘削にてガス管をマーキング位置どおりに確認したため、機械掘削に切り替えて掘削作業を継続していた。しかしながら、確認した管は使用廃止管であり、使用中の管の上部には標識テープがあったため、掘削作業中の確認が不十分であったことが原因でバックホウのバケットにて破損したものである。						
改善策	<p>安全訓練を行い、再発防止として下記のことを実施する。</p> <ul style="list-style-type: none"> ・地下埋設物のマーキング箇所の入念な確認を行う。 ・地下埋設物付近を掘削する際は、人力にて慎重に掘削し、埋設物の一部だけでなく全部の確認を行う。

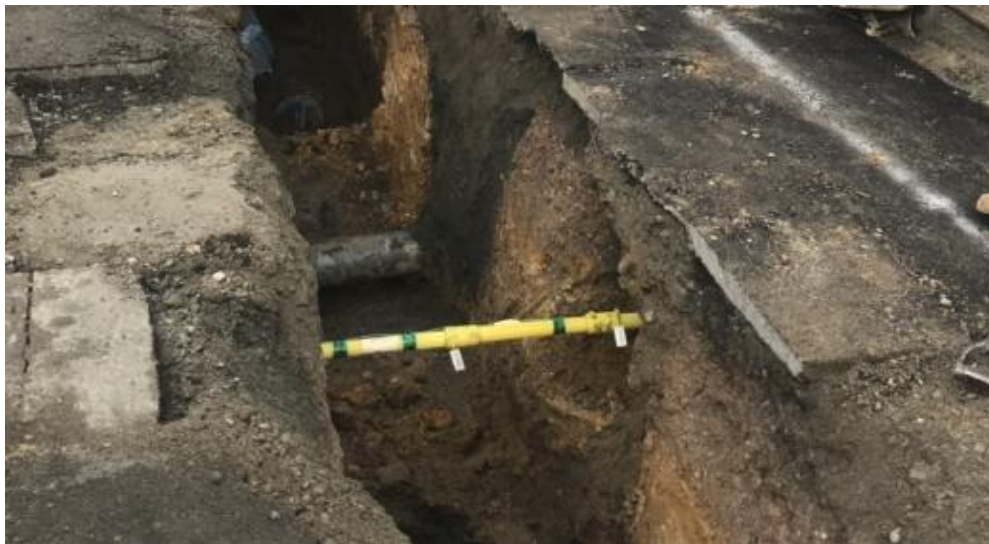
事故状況図

事故分類	物損公衆災害	発生日時	令和元年12月 6日(金曜日)10時15分			工事関係者区分	一次下請
事故区分	埋設物等損傷	性別	—	年齢	-	業種区分	土木
被災程度	ガス供給管(φ30ポリエチレン管)を破損			事故レベル	I	休業見込日数	-
工事概要	配水管布設工事						
事故概要	新設管を布設するため機械掘削をした際に、ガスの供給管(φ30mm)を破損させたもの。						
事故原因	ガス管の埋設位置については、ガス会社と立会いマーキングを施すなど、事故防止の事前対策はしっかり行われていた。しかし、バックホウの操縦者が、地下埋設物を探っている合図者の合図を待たず、掘削したことで破損させたもの。						
改善策	安全訓練を行い、再発防止として下記のことを実施する。 地下埋設物付近を掘削する際は、地下埋設物のマーキング箇所の入念な確認を行ったうえで、人力にて慎重に掘削し、バックホウの運転手は合図者の指示を厳守することで、再発防止に努める。

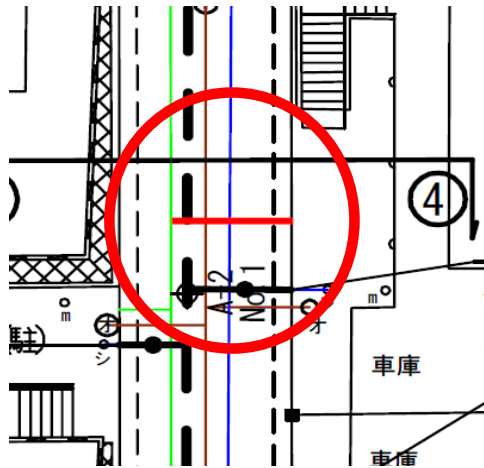
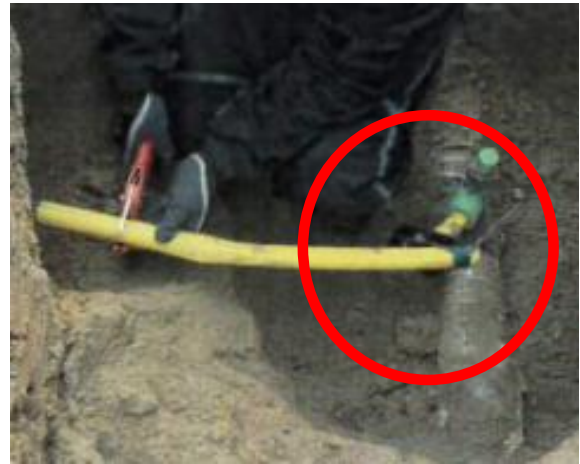
事故状況図

事故分類	物損公衆災害	発生日時	令和元年12月 6日(金曜日)10時30分			工事関係者区分	一次下請
事故区分	埋設物等損傷	性別	—	年齢	—	業種区分	土木
被災程度	ガス供給管(φ25ポリエチレン管)を破損			事故レベル	I	休業見込日数	—
工事概要	配水管布設工事						
事故概要	新設管を布設するため機械掘削をした際に、ガスの供給管を破損させたもの。						
事故原因	<p>ガス管の埋設位置については、ガス会社と立会しマーキングを施していた。施工にあたりガス管本管の分岐口箇所は人力掘削で確認していたが、ガス供給管についてはマーキングの表示ではGL-0.8mの位置にあることとなっていたためGL-0.7mまでを目途にバックホウによる機械掘削を行っていたところ、ガス供給管が宅地に向かって徐々に上昇する状態で埋設されていたためGL-0.6mの位置にあったガス供給管にバックホウのバケットが接触しこれを破損した。マーキング表記は誤差が生じる可能性があるということを想定できておらず、人力での確認が不十分であったことが原因である。</p>						
改善策	<p>安全訓練を行い、再発防止として下記のことを実施する。 ・地下埋設物付近を掘削する際は、マーキング表記が実際の埋設位置と離れていることを想定したうえで、人力にて慎重に掘削し、埋設物の一部だけでなく全部の確認を行う。</p>

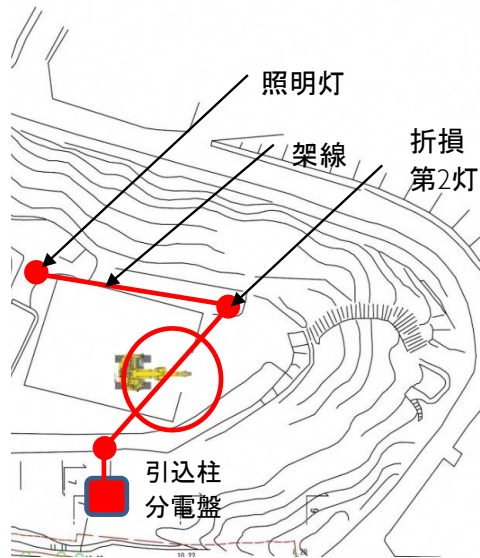
事故状況図

事故分類	物損公衆災害	発生日時	令和 元年12月11日(水曜日) 15時53分			工事関係者区分	元請け
事故区分	建設機械等	性別	男性	年齢	32	業種区分	土木
被災程度	小さい	事故レベル	I			休業見込日数	-
工事概要	ブロック塀撤去工事に伴う、残土仮置場での整地作業						
事故概要	バックホウのアームが照明灯架空線に掛かることで、生じた公園内照明灯1本の折損倒壊事故						
事故原因	<ul style="list-style-type: none"> ・重機作業時の周囲確認を怠ったこと。 ・監視員が他の作業(資材整理)をしており架線注意を怠ったこと。 ・架線に注意表示等をしていなかったこと。 						
改善策	<ul style="list-style-type: none"> ・同様の事例を題材とした安全訓練で作業員の教育を行うこと。 ・毎日のKY活動で危険個所の確認を徹底させること。 ・機械誘導員に監視作業を専念させること。 ・架線注意表示を複数個所設置し、架線下端に安全ロープを設置すること。

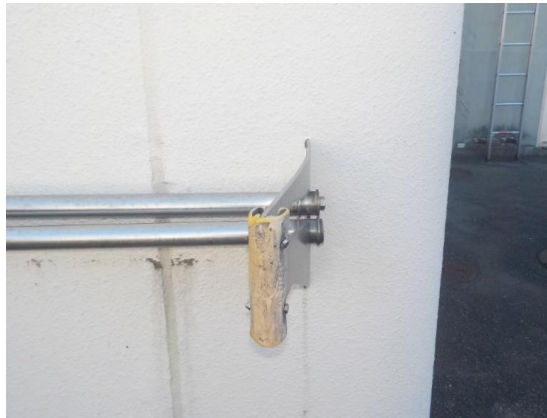
事故状況図

事故分類	物損公衆災害	発生日時	令和 元年 12月 12日(木曜日) 10時 15分			工事関係者区分	元請け
事故区分	その他の物損	性別	—	年齢	—	業種区分	建築
被災程度	ホース固定受け金物の破損			事故レベル	I	休業見込日数	—
工事概要	仮眠室改修工事						
事故概要	作業員1名が誘導を行い、仮設トイレを積んだトラックがバックで設置場所まで走行していたところ、トラックの後方が外壁から突出しているホース固定パイプの受け金物に接触し、金物を曲げてしまったもの。						
事故原因	<ul style="list-style-type: none"> ・トラック後進時に運転手と誘導者の意思疎通が不十分であったこと。 ・運転者の周辺確認が不十分であったこと。 						
改善策	<ul style="list-style-type: none"> ・狭い場所への乗り込みは誘導員を配置し、運転手も下車し周辺の確認を徹底させ、再発防止を図る。

トラックが接触し、曲がった金物

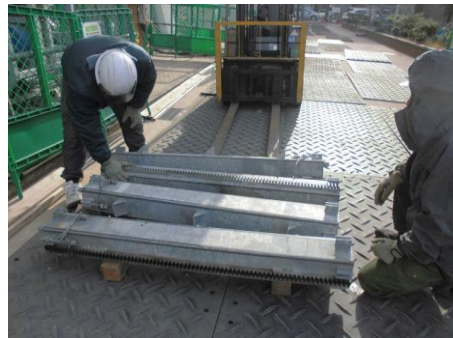
事故分類	労働災害	発生日時	令和 元年 12月 18日(水曜日) 12時 00分			工事関係者区分	一次下請
事故区分	挟まれ・巻き込まれ	性別	男性	年齢	42	業種区分	建築
被災程度	右手小指の爪先切断(1cm程度)			事故レベル	I	休業見込日数	0
工事概要	建物外壁改修工事						
事故概要	・足場材撤去作業において、撤去した足場材(マスト、長さ約1.5m、重量約45kg)の集積作業を行っていたところ、作業員(受傷者)がマストとマストの間に右手を挟まれ受傷(小指爪先を1cm程度切断)した。						
事故原因	・事故発生作業が高所作業でなく地上部での作業であったことや作業の内容が単純な作業であったため作業員に油断があったこと、さらに休憩前の時間帯であったため作業員の注意力が散漫になっていた。						
改善策	・毎日の危険予知活動等において、地上部での作業内容についても注意喚起を行う。 ・作業責任者が適切な時間帯に巡視・声掛けを頻繁に行うなどで作業員の事故防止の意識向上や再発防止に努める。

・事故状況

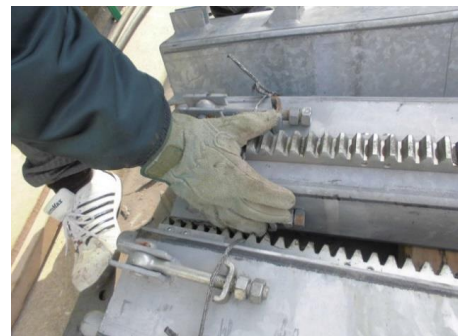
・事故状況(挟み込み)

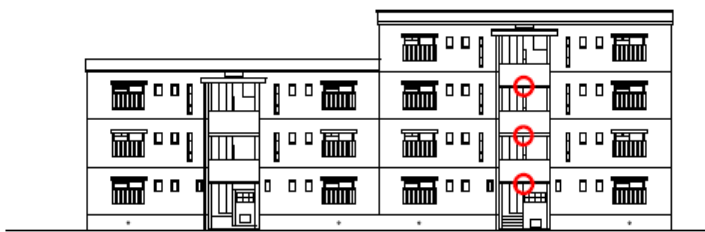
事故状況図

事故分類	物損公衆災害	発生日時	令和元年12月11日(水曜日)17時30分			工事関係者区分	二次下請
事故区分	その他の物損	性別	男性	年齢	37	業種区分	建築
被災程度	既設照明器具の停電			事故レベル	I	休業見込日数	-
工事概要	建物の外壁改修工事						
事故概要	下地清掃に伴い、高圧洗浄機による洗浄作業を行っていたところ、階段室の天井灯内に水が入り漏電し、当該天井灯3基を停電させたもの。						
事故原因	洗浄作業における事前の天井灯の養生が不十分であったため。						
改善策	<ul style="list-style-type: none"> ・今後の作業におけるリスクも取り入れた再発防止に向けた協議会を作業責任者を含め実施した。 ・日々のKY活動を当日作業する作業従事者を集めて行い、自社以外の業者が実施する作業内容や危険作業を把握できるように周知方法の改善を行った。

○：停電箇所

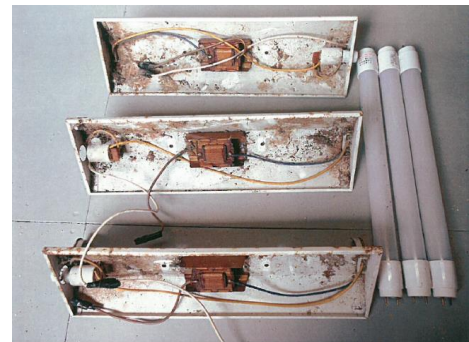
停電した照明器具(3基)

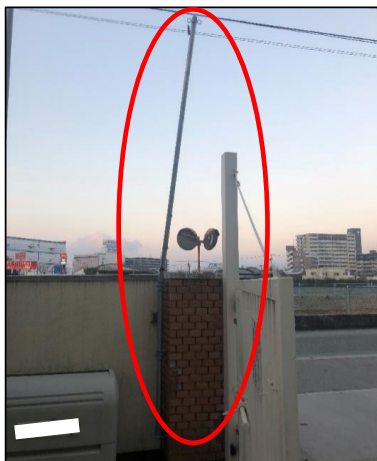
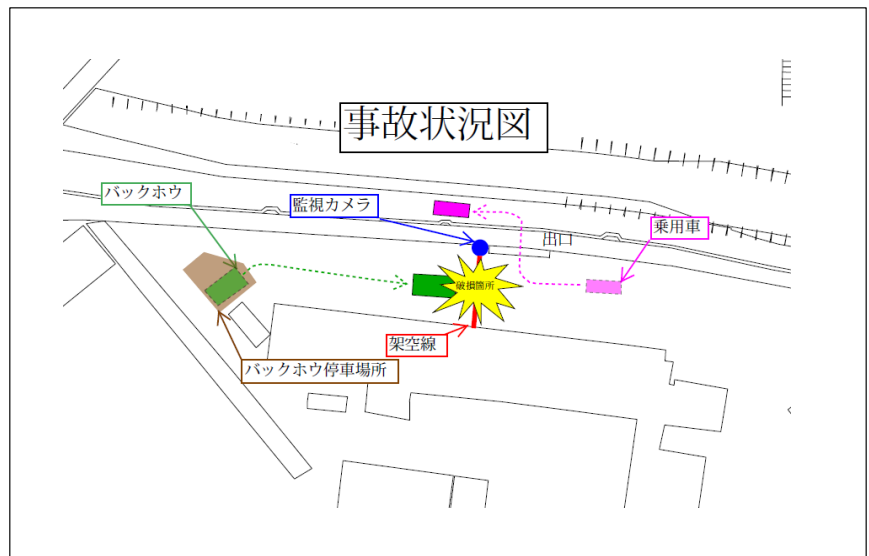
事故状況図

事故分類	物損公衆災害	発生日時	令和元年12月17日(火曜日)22時00分			工事関係者区分	元請け
事故区分	架空線・信号等損傷	性別	—	年齢	—	業種区分	土木
被災程度	監視カメラポールの屈曲とその架空線の破損	事故レベル	I			休業見込日数	
工事概要	耐震ネットワーク整備に伴う配水管の更新工事						
事故概要	バックホウを作業のため駐車場所から出口に向かってアームを下げて進行していたが、対面より車両が接近したため、バックホウを後進させるとともに、アームのライトが車両の運転に支障しないよう、アームを引き上げて180度旋回させ、車両通過後、再度上部を旋回させ前進したところ、アームが架空線に接触し、監視カメラのポール及びその架空線を破損させた。						
事故原因	バックホウのオペレータ及び合図者が、架空線への注意が不十分であり、見落としたこと。						
改善策	<ul style="list-style-type: none"> ・毎日のKY活動等で、架空線等の近傍で機械作業等を行う際に、運転者は常に架空線等周辺を確認しながら操作することを徹底する。 ・合図者を配置し、機械が稼働しているときは常に架空線等への注意を払い適切に誘導することを徹底する。 ・架空線を認識しやすくするための注意表示等を設置した。

破損箇所(ポール)

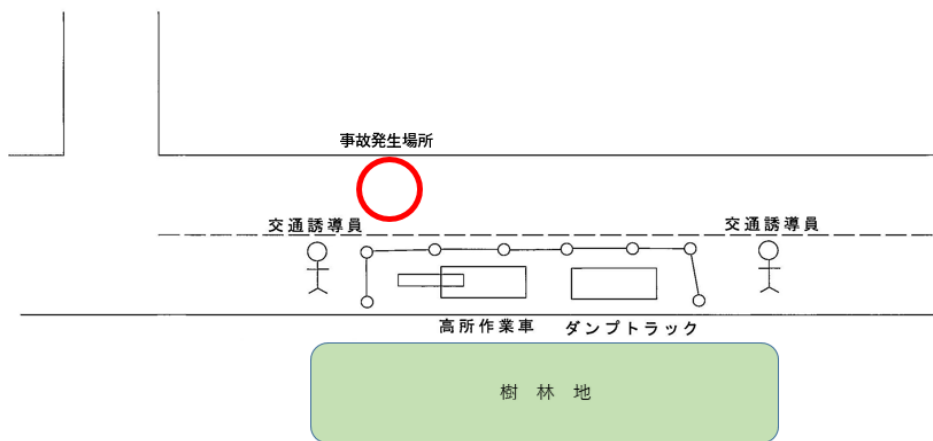
事故状況図

事故分類	物損公衆災害	発生日時	令和 1年12月25日(水曜日) 11時30分			工事関係者区分	一次下請
事故区分	飛来落下	性別	—	年齢	—	業種区分	土木
被災程度	自動車右前方のボディにへこみ傷			事故レベル	I	休業見込日数	—
工事概要	高木の剪定作業						
事故概要	剪定作業中、ロープを掛けて下ろそうとした枝が途中で折れ、道路上に落下、その枝が跳ねて通行中の自動車の右前方に接触した。						
事故原因	吊り下げ時に枝の状態確認が十分でなく、枝が腐朽して脆くなっていることに気づけなかった。						
改善策	安全訓練実施。再発防止として、剪定枝をロープで吊り降ろす作業を行う際には、吊り降ろす前に枝の状態(腐食が無い等)を手で触れて確認する。

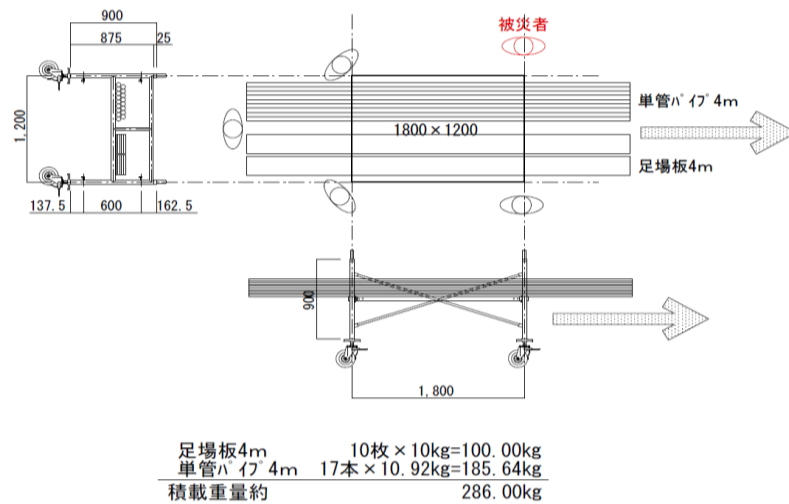
事故状況図

事故分類	労働災害	発生日時	令和元年 12月 19日(木曜日) 4時10分			工事関係者区分	三次下請
事故区分	挟まれ・巻き込まれ	性別	男性	年齢	26	業種区分	建築
被災程度	1か月程度の加療			事故レベル	Ⅱ	休業見込日数	1か月程度
工事概要	外装改修工事						
事故概要	足場解体材をローリング台車に積み、5人で仮置き小運搬していた際、運搬経路上の勾配を超える為、勢いを付けすぎ、進行方向左前に配置していた被災者の足を台車のタイヤが通過し、被災者の右側足指を骨折した。(被災者は安全足袋着用)						
事故原因	5人(進行方向前方に2名、後方に3名)で移動する際、声を掛け合いながら移動しておらず、勾配及び段差等を移動する際に前方に配置した作業員を台車のタイヤ通過線上より避けていなかったため。						
改善策	複数名で資材運搬に台車等を使用する際は、事前に合図の方法や安全な運搬手順、積載の適正量、ルート上の障害物有無の確認を徹底を図った。
