# 公共工事等事故情報

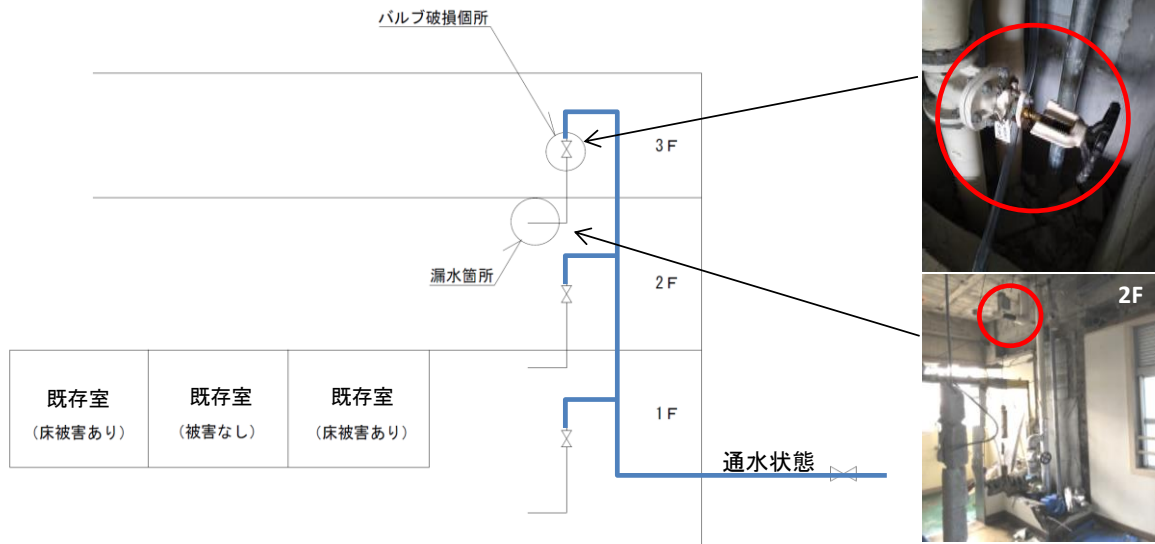
## 事故状況図

事故分類	物損公衆災害	発生日時	令和 2年 1月10日(金) 14時20分			工事関係者区分	一次下請
事故区分	その他の物損	性別	—	年齢	—	業種区分	設備
被災程度	既存施設の水濡れ被害			事故レベル	I	休業見込日数	—
工事概要	便所改造に伴う衛生設備工事						
事故概要	既設便所内装の解体工事にあたり、関連工事である建築工事にてパイプスペース(以下PS)壁を撤去した際、コンクリートの破片が通水中のPS内給水バルブに当たってこれを破損・漏水させ、既存施設の床に水濡れの被害を及ぼしたもの。						
事故原因	PS壁の撤去に先立ち、建築工事受注者は内部の管に影響が出ることを設備工事受注者に伝えていたが、設備工事受注者は別箇所のPSのことと認識し、建築工事の撤去範囲や時期を十分に確認しないまま、当該給水管の止水等、必要な事前措置を行っていなかった。						
改善策	現場において、下請業者も含めた衛生設備工事関係者による安全会議を開催し、事故の経緯や要因を確認するとともに、関連業者との情報共有・協議の徹底など、再発防止策について周知を行った。

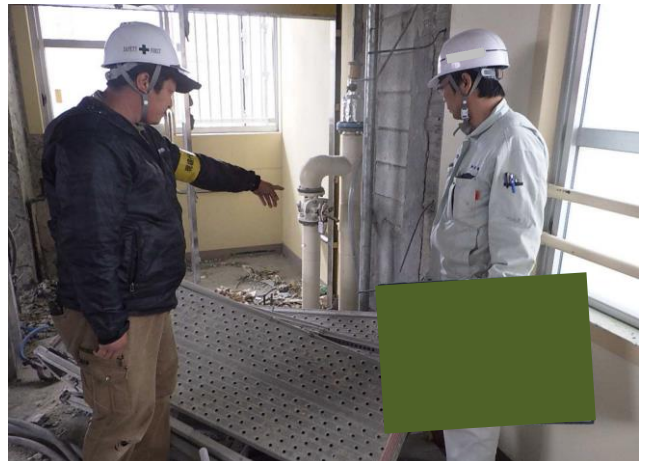
事故状況の確認

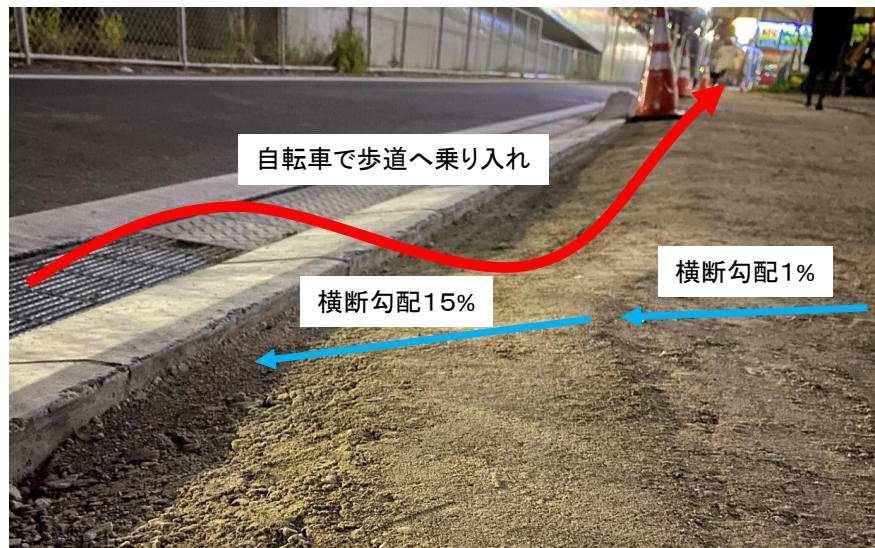
## 事故状況図

事故分類	死傷公衆災害	発生日時	令和2年1月10日(金曜日)17時30分			工事関係者区分	元請け
事故区分	転倒	性別	男性	年齢	不明	業種区分	土木
被災程度	擦り傷及び衣服破損			事故レベル	Ⅱ	休業見込日数	-
工事概要	歩道舗装工事						
事故概要	事故当時、当該歩道部の路盤工事等を完了し、舗装工事を行うまでの間一般開放していたもので、被災者が乗った自転車が車両乗り入れ部において車道側から歩道内に乗り入れようとしたが、擦り付けがなされておらず段差(約5cm)があったこと、車両乗り入れ部のため横断勾配が一般歩道面(1%)より急であった(15%)ことからハンドルを取られ、転倒したものの。						
事故原因	路盤解放されていた、車両乗り入れ部において擦り付けがなされておらず段差(5cm)が生じていたこと、また所領乗り入れ部であったため横断勾配が一般歩道(1%)より急であった(15%)ため。						
改善策	・路盤材での擦り付けによる段差の解消

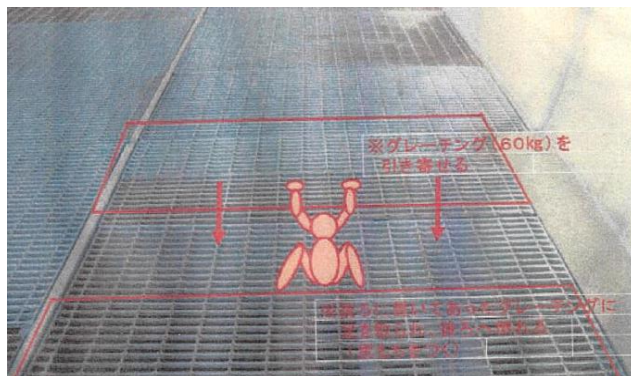
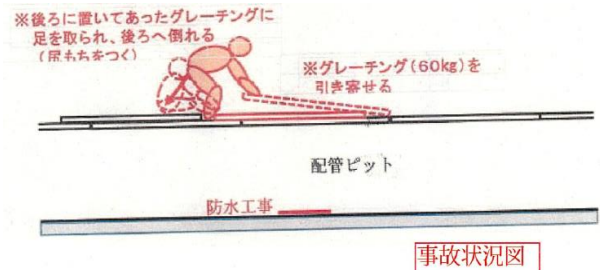
## 事故状況図

事故分類	労働災害	発生日時	令和 2年 1月 9日(木曜日) 10時 45分			工事関係者区分	二次下請
事故区分	転倒	性別	男性	年齢	50代	業種区分	建築
被災程度	第11胸椎圧迫骨折			事故レベル	Ⅱ	休業見込日数	3ヶ月
工事概要	槽外壁改修工事						
事故概要	配管ピット床の防水工事を施工するために、被災者が一人で、通路床グレーチングを引き寄せたところ、後方に置いてあったグレーチング蓋につまずき、後方へ転倒し、第11胸椎を圧迫骨折したものである。						
事故原因	事故当時、被災者が作業を行う際に周囲の状況を確認していなかったこと及び、グレーチング蓋が1枚約60キロあるにも関わらず、一人で作業を行っていた事が事故の原因であると考えられる。						
改善策	・関係者全員に人力による重量物の移動作業等については、単独では行わない事・作業前に十分周辺確認を行う事を作業員に周知

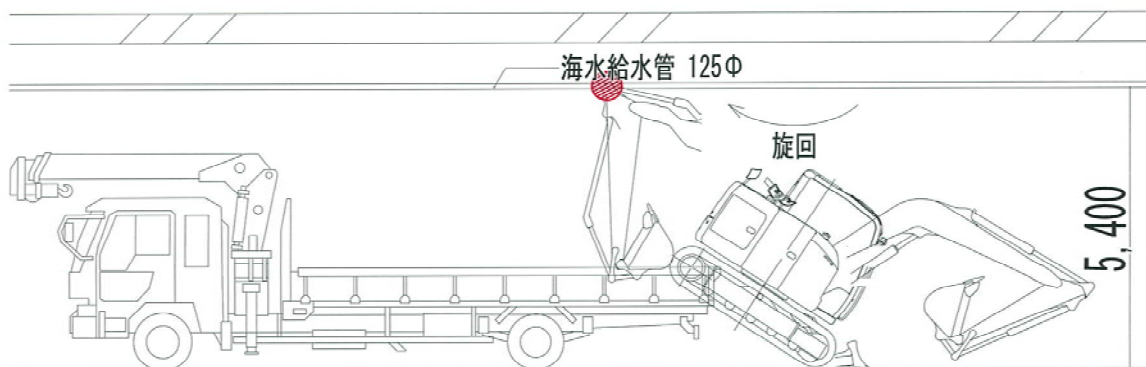
## 事故状況図

事故分類	物損公衆災害	発生日時	令和2年 1月 15日(水曜日) 11時 30分			工事関係者区分	二次下請
事故区分	その他の物損	性別	—	年齢	—	業種区分	建築
被災程度	施設内での一時給水停止。			事故レベル	I	休業見込日数	—
工事概要	建物改修工事						
事故概要	本件は運搬車両(ユニック車)から床板撤去作業用のバックホウ(0.4m <sup>3</sup> )を下ろしていたとき当該バックホウのアームが天井部(地上5.4m)にあった海水給水管(φ125mm, 場内散水用)に接触してこれを破損した案件である。事故発生時、バックホウを自走させて降ろすため、まずバケットを地上面にあてて本体を支えながらキャタピラ一部を地上に接地させ、次にアームを旋回させてユニック車荷台にバケットをあてて支えながら前進させて降ろすこととしていたが、アーム旋回時に海水給水管にアームを接触させたものである。						
事故原因	本件事故はアーム旋回時にバックホウの運転席から海水給水管が死角になり視認しにくかったこと、バックホウ運転者が回送業者であり現場状況を十分理解していなかったこと、さらに屋内での重機の操作であったにもかかわらず監視者を配置していなかったことが原因で発生したものと思考される。						
改善策	<ul style="list-style-type: none"> <li>・重機積卸作業は、屋外で行う。</li> <li>・建物下での作業については、監視人をつける。</li> <li>・注意喚起の表示をする。</li> <li>・朝礼・災害防止協議会等で関係者に通知する。</li> </ul>

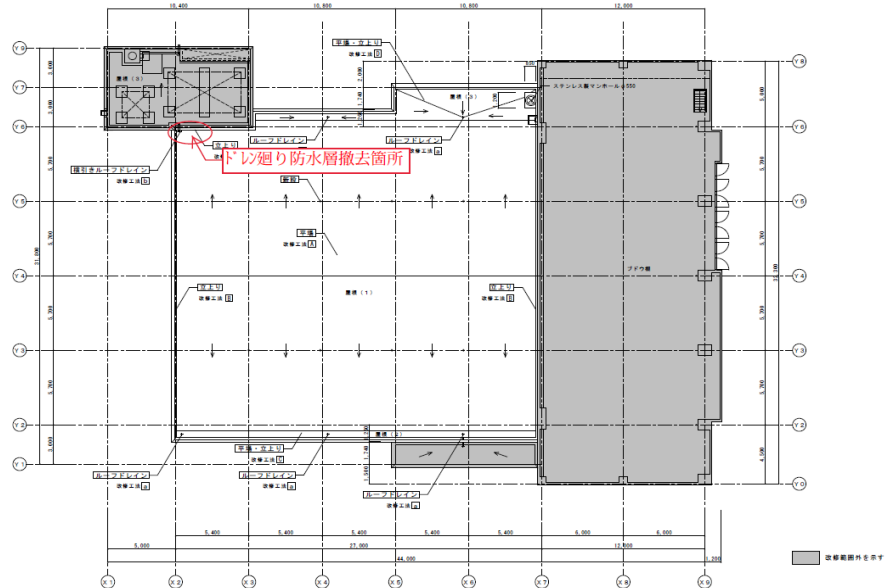
## 事故状況図

事故分類	物損公衆災害	発生日時	令和 2年 1月 26日(日曜日) 15時 01分			工事関係者区分	元請け
事故区分	その他	性別	—	年齢	—	業種区分	建築
被災程度	2階及び1階の天井, 床, 壁材への漏水			事故レベル	I	休業見込日数	—
工事概要	防水改良工事						
事故概要	ドレン廻りの防水層撤去を行い, 塗膜防水にて仮防水まで行う予定だったが, 当日は防水層を撤去しモルタルの補修を行ったところで作業を終了していた。26日の降雨により防水層を撤去したドレン廻りから階下2階機械室へ漏水し, スラブのクラックを通じ1階ホールまで漏水したもの。						
事故原因	ドレン廻りの防水を撤去したことにより, 漏水に至ったことから, 仮防水まで行えなかったことが原因であると考えられる。						
改善策	防水工事等において降雨による漏水の可能性がある箇所の施工については, 天候を踏まえ適切に作業計画を行うよう徹底する。

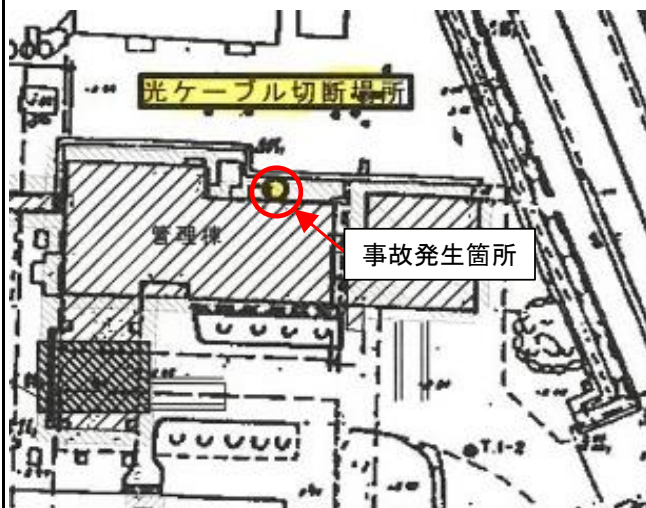
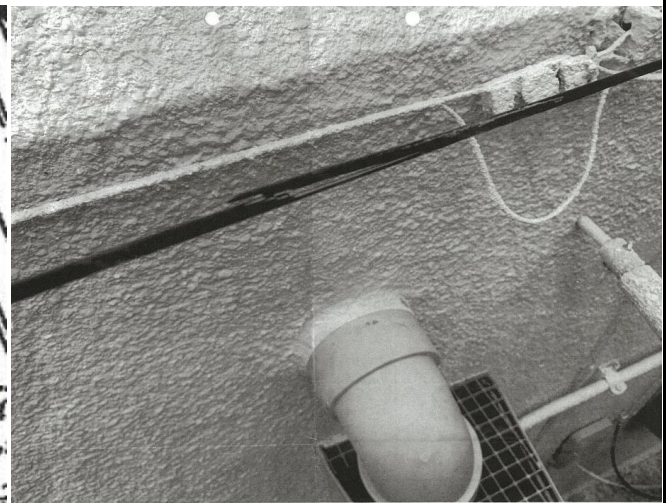
## 事故状況図

事故分類	物損公衆災害	発生日時	令和 元年 1月22日(水曜日) 13時00分			工事関係者区分	二次下請
事故区分	その他の物損	性別	—	年齢	—	業種区分	建築
被災程度	光ケーブルを切断			事故レベル	I	休業見込日数	—
工事概要	外壁塗装工事						
事故概要	管理棟外壁吹付工事が終わり、光ケーブルを養生していたマスカーターペを撤去していた際、誤ってカッターナイフで光ケーブルを切断してしまった。						
事故原因	光ケーブルを養生した塗装工事作業員と養生を撤去した作業員は、それぞれ別の作業員であり、情報共有がされていなかったことから、光ケーブルがあることを知らずに作業を行った。						
改善策	<ul style="list-style-type: none"> <li>・施工方法の確認。</li> <li>・連絡体制の徹底。</li> <li>・現場代理人に毎朝のKY活動の徹底と見回り点検の徹底。</li> </ul>

光ケーブル切断

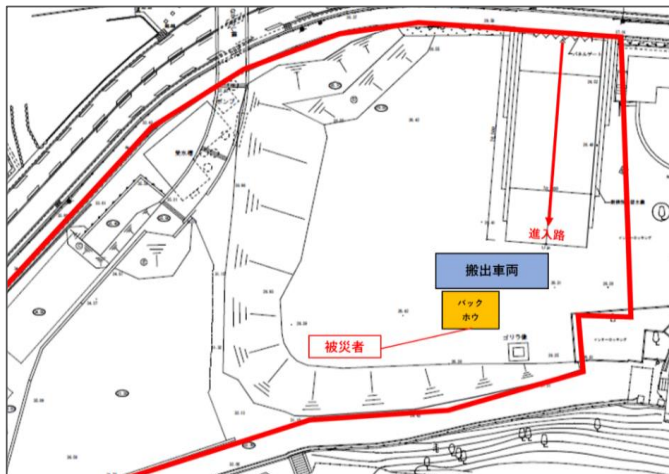
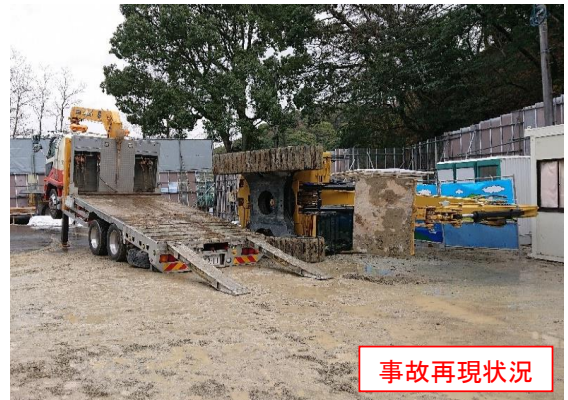
## 事故状況図

事故分類	労働災害	発生日時	令和2年1月31日(金曜日) 8時40分		工事関係者区分	二次下請	
事故区分	挟まれ・巻き込まれ	性別	男性	年齢	73	業種区分	建築
被災程度	死亡	事故レベル	Ⅲ		休業見込日数	-	
工事概要	展示施設の新築工事						
事故概要	バックホウを輸送トラック積み込み中にバックホウが横転し、運転手である被災者がバックホウと地面に頭部を挟まれたもの。						
事故原因	<ul style="list-style-type: none"> <li>・搬出車両荷台が鋼製であり、その上泥も付着していた為滑りやすい状態であった。</li> <li>・重機メーカーにより操作方法が異なるため、当日使用したバックホウについては、慣れない作業となった可能性がある。</li> <li>・運転室の扉を開け後方を確認しながら操作をしていた可能性があり、横転時に運転室から放り出されたと推測される。</li> <li>・当時、誰も積み込み作業を確認するものがいなかった。</li> </ul>						
改善策	<ul style="list-style-type: none"> <li>・入場時の連絡を徹底する。確認が取れるまでは積込作業は開始しないことを厳守する。</li> <li>・重機及び積込車両の重量・寸法を確認し、適正な車両を使用することを事前に指示する。</li> <li>・監視者配置の必要性を認識し、積み下ろし・積込場所周辺の事前確認を行い、誘導・監視を含めた適正な人員を配置する。</li> <li>・重機メーカーの違いによる操作レバーの切替えの指示・確認を確実にし、積込開始前に実際の操作で確認する。</li> </ul>
