公共工事等事故情報

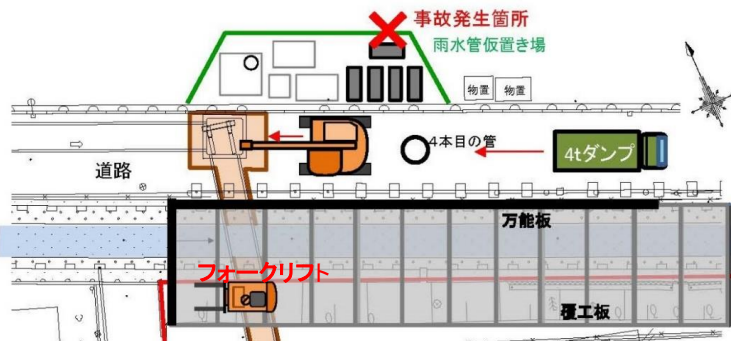
事故状況図

事故分類	労働災害	発生日時	令和2年4月4日(土曜日) 11時30分頃			工事関係者区分	一次下請
事故区分	挟まれ・巻き込まれ	性別	男性	年齢	48	業種区分	土木
被災程度	死亡	事故レベル	Ⅲ			休業見込日数	—
工事概要	刃口推進工事						
事故概要	事故当日は、推進工事による雨水管路の布設工事を行っており、被災者は布設用雨水管(内径1500mm, 外径1780mm, 長さ780mm, 重量1.23t)の荷下ろし作業中であった。荷下ろし後、転倒防止対策をしていなかった雨水管が転倒し、作業員が雨水管とフェンスに挟まれたもの。						
事故原因	<ul style="list-style-type: none"> ・転倒防止策がとられておらず、状況により転倒する不安定な状態であった。(転がり防止措置はとられていたが、転倒防止措置は実施していなかった。) ・管材の重心を考慮せず、フェンス側へ転倒しやすい向きで設置した。 ・警察及び労働基準監督署の合同実況見分において、被災者が管保護材を取るため管内に入ったことにより、バランスを崩して転倒したのではないかと推測されている。 						
改善策	<ul style="list-style-type: none"> ・雨水管の仮置きおよび保管は横置きを徹底する。 ・進捗に合わせた数量を搬入し、余った管についてはポンプ場内に横置きで保管する。 ・合成鋼管の重心の位置を明示し、作業内容(玉掛け、歯止め、人払い)を明確に決めて作業を行う。 ・管の中に入らないことを周知徹底し、管保護材は誰でも横から取れるよう紐などをつけて改良する。

雨水管を仮置きした後、被災者が管内に入り管保護材を取ろうとしてバランスを崩し、転倒したのではないかと推測される。

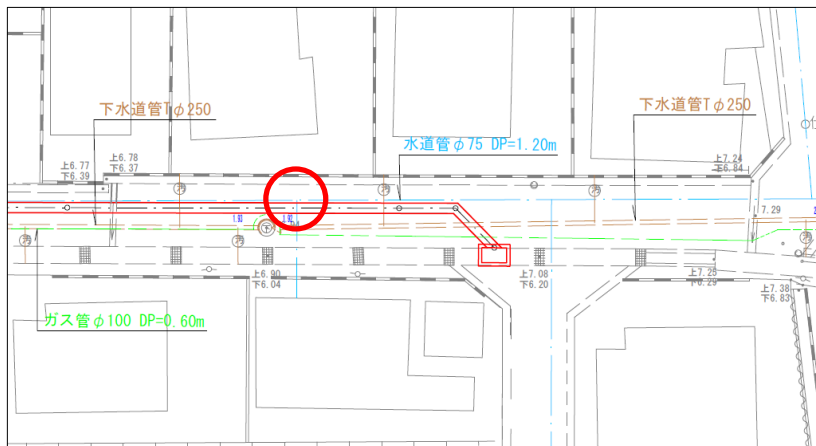
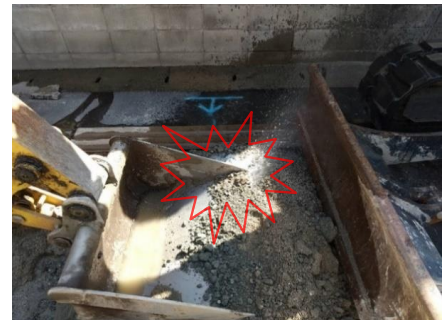
事故状況図

事故分類	物損公衆災害	発生日時	令和 2年 4月 6日(月曜日) 10時30分			工事関係者区分	元請け
事故区分	埋設物等損傷	性別	—	年齢	—	業種区分	土木
被災程度	水道給水管(φ20mm)を破損			事故レベル	I	休業見込日数	—
工事概要	下水道管(φ600mm)布設工事						
事故概要	下水道管(φ600mm)を布設するため、バックホウにより舗装の剥ぎ取り作業を行っていたところ、路盤内(深度約15cm)に埋設されていた水道給水管(φ20mm)にバケットが接触し、これを破損させたもの。						
事故原因	事前に給水管の存在を把握しておきながら、バックホウのオペレーターがその深度を十分に認識していないなかで、合図者無しでの単独作業となったことによる。						
改善策	<ul style="list-style-type: none"> 埋設物等の平面位置や深さが分かる図面を現場に掲示し、KY活動等を活用して作業員全員で図面の確認を行ったうえで、作業を開始することを徹底した。 埋設物の位置が予想される箇所において、やむを得ず作業機械を用いる場合の合図者の配置について徹底した。 また、単独作業とならないよう、合図者が一時的に離れた場合は作業を中止するように徹底した。

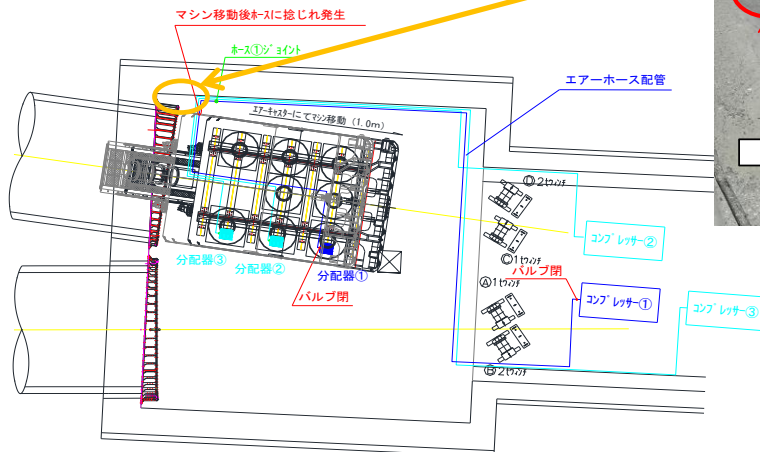
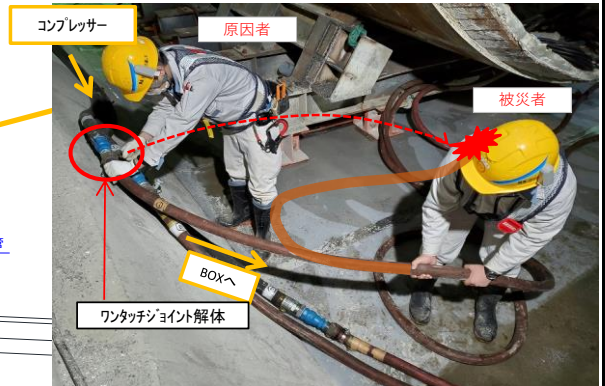
マシン移動時エアークャスター配管概要図

事故分類	労働災害	発生日時	令和 2年 4月 6日(月曜日) 14時55分頃			工事関係者区分	一次下請
事故区分	工具等取扱	性別	男性	年齢	43	業種区分	土木
被災程度	右頬4針・口内4針程度縫う怪我及び右奥歯2本欠け		事故レベル	I	休業見込日数	0日	
工事概要	地下鉄七隈線延伸工事						
事故概要	マシンUターン作業(エアークャスター)の準備中、架台左側のエアークャスターを一旦払す際に、残圧を確認せずにワンタッチジョイントを外したため、横でエアークャスターをおさえていた被災者の右頬にエアークャスター端部が当たった。						
事故原因	<ul style="list-style-type: none"> ・事前にエアークャスターのねじれを取っていなかった。(手順書に記載なし) ・コンプレッサーのエンジンを切ってエアークャスターを抜いたが、エアークャスターのバルブ及びコンプレッサーのバルブを閉めたままであったため、ホース内のエアークャスターが抜けていなかった。(手順書に記載なし) 						
改善策	<ul style="list-style-type: none"> ・事前にねじれを取ってエアークャスターを接続する。(作業手順書に追記) ・コンプレッサーのエンジン停止後、ホースを外す前に、エアークャスター及びコンプレッサーのバルブをすべて開き、圧力が完全に抜けたことをJV職員及び職長にて確認する。(作業手順書に追記) ・今後のエアークャスター撤去時は、作業手順を順守し、圧力がないことを必ず確認する。

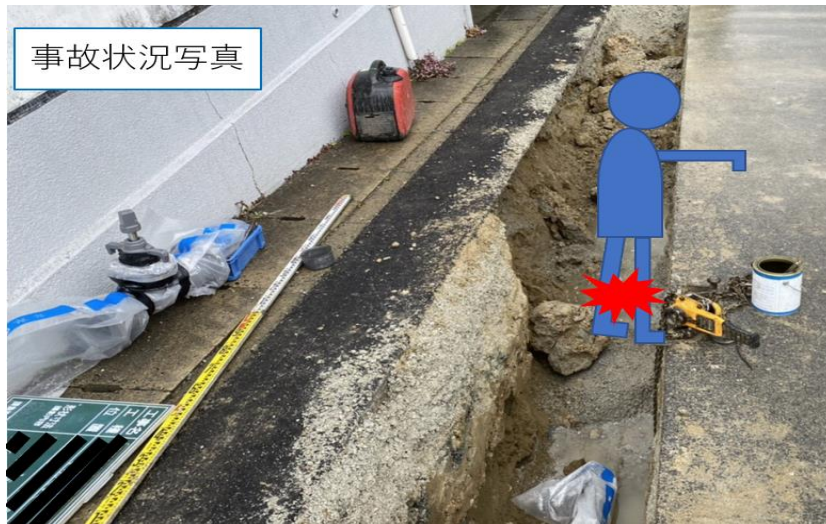
事故状況図

事故分類	労働災害	発生日時	令和 2年 4月13日(月曜日) 12時10分			工事関係者区分	元請け
事故区分	倒壊	性別	男性	年齢	35才	業種区分	土木
被災程度	両足脛骨折			事故レベル	Ⅱ	休業見込日数	90日
工事概要	配水管布設工事						
事故概要	配水管の布設作業中、掘削箇所(深さ約1.3m、幅約0.7m)側面が崩落し、掘削箇所内で作業を行っていた作業員(被災者)が足を負傷(両足脛骨折、全治3ヵ月)したものの。						
事故原因	<p>事故当日、現場においては被災者が掘削箇所内に入って配水管接合のための準備作業を行っていたときに、被災者背面の仮設水道管下部分(深さ約35cm以深)が崩落したものである。</p> <p>被災した作業員は単独で作業しており、他の作業員は別作業をしていたことから、崩落に気付く者がいなかった。また、掘削箇所の土質については主に岩盤であったため、これまでハンドプレーカーを用いて祈りながら床掘を行ってきたが、2日前からの雨により事故発生個所の地盤が緩んでいたものと考えられ、まず砂質土が崩れ落ちて被災者の足が埋まって動けなくなったところに岩が崩落して被災者に当たり受傷したものである。</p>						
改善策	<p>①床掘箇所内で作業を行わせる際、地盤の緩み等により、作業員への危険性があると判断される場合においては、床掘深度が浅い箇所であっても土留等の安全対策を行う。</p> <p>②床掘箇所内においては、単独作業をさせず、監視者を配置するなど作業員の状態が確認ができる体制をとる。</p>

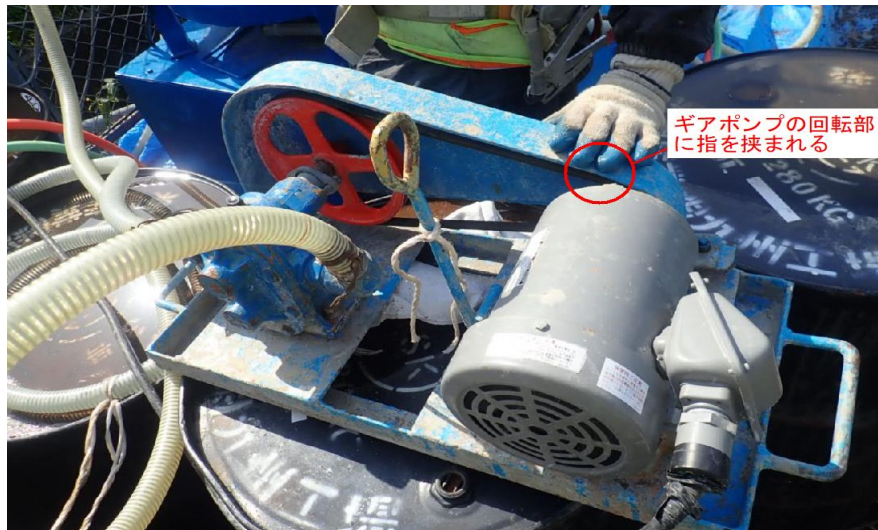
事故状況図

事故分類	労働災害	発生日時	令和2年4月2日(木曜日) 9時 20分			工事関係者区分	元請け
事故区分	挟まれ・巻き込まれ	性別	男性	年齢	47歳	業種区分	土木
被災程度	左手薬指 第一関節上の骨折			事故レベル	I	休業見込日数	0日
工事概要	立坑工 グラウト作業時						
事故概要	立坑3リング目掘削後、ライナープレート背面のグラウト作业时、ギアポンプの回転部に左手薬指を巻き込んだ。						
事故原因	不用意に手を置いてしまった。機械の回転部が露出していたことは分かっていたが、養生する対策を怠っていた。						
改善策	ギアポンプの回転部が露出しないように、コンパネにて囲む対策を行った。

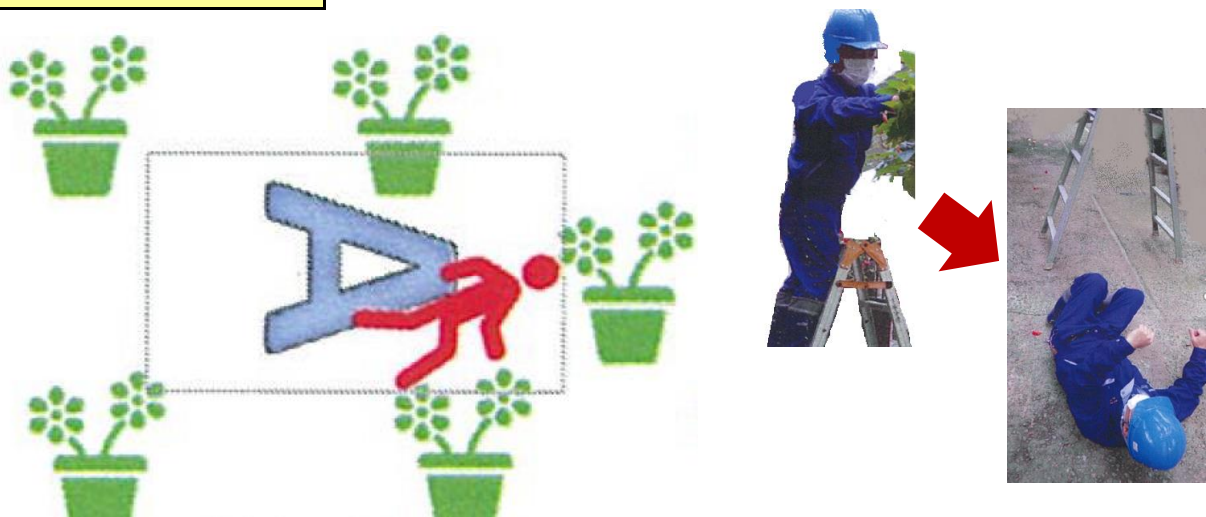
事故状況図

事故分類	労働災害	発生日時	令和 2年 4月 9日(木曜日) 16時 30分			工事関係者区分	元請け
事故区分	墜落・転落	性別	男性	年齢	68	業種区分	土木
被災程度	負傷(骨折)			事故レベル	Ⅱ	休業見込日数	60
工事概要	植物管理業務						
事故概要	高所にある植物の管理作業中に、元請けの作業員が四脚脚立から転落し、骨折した。						
事故原因	<ul style="list-style-type: none"> ・脚立を使用する高所作業にも関わらず一人で作業を行っており、補助員をつけていなかった。 ・不安定な四脚脚立を使用していた。 ・作業に対する慣れから、脚立の外に体の重心を乗り出して作業を行っていた。 						
改善策	<ul style="list-style-type: none"> ・四脚脚立の使用中止(三脚脚立及び作業台の使用徹底) ・高所作業時(三脚等使用時)の2人体制の徹底, 補助員の配置 ・ヘルメットの着用徹底, 安全帯の使用についての指導 ・高所作業の確認点検及び作業員の安全管理意識の向上

四脚脚立から転落

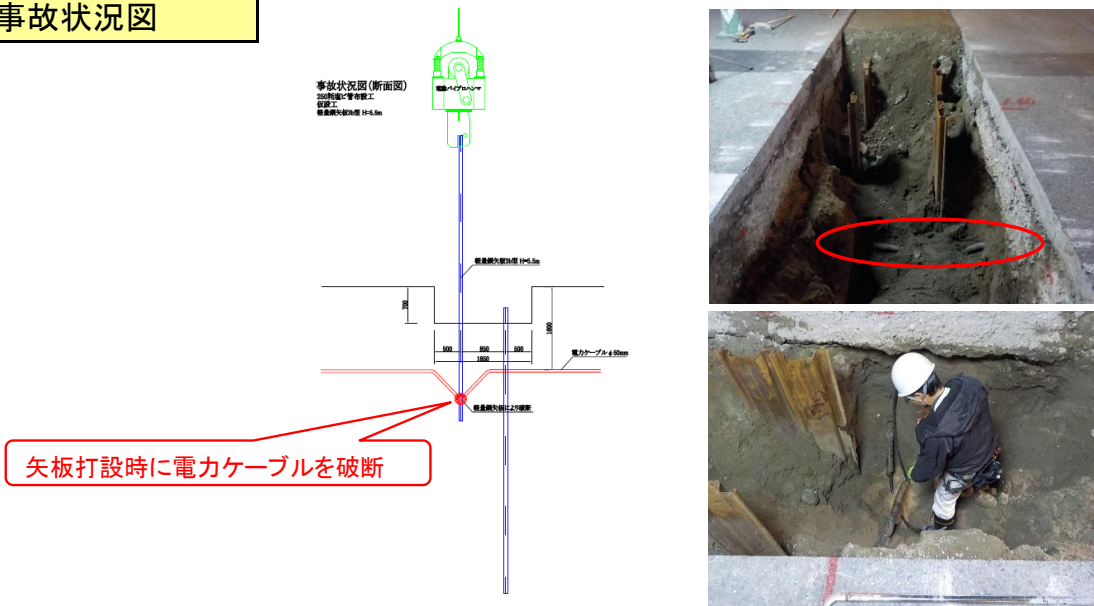
事故状況図

事故分類	物損公衆災害	発生日時	令和2年 4月 14日(火曜日) 0時50分			工事関係者区分	—
事故区分	埋設物等損傷	性別	—	年齢	—	業種区分	土木
被災程度	埋設物破損			事故レベル	I	休業見込日数	—
工事概要	下水道築造工事						
事故概要	掘削工事に先立つ軽量鋼矢板(3b型 H=5.5m)の打設作業中に埋設されていた信号用電力ケーブル(φ50mm)を破断したものの。						
事故原因	<ul style="list-style-type: none"> 地下埋設物等に関する情報についてあらかじめ入手しておきながら、作業前の確認や現場での周知が十分でなかった。 						
改善策	<ul style="list-style-type: none"> 地下埋設物に関する資料を視覚的に分かりやすくし、図面に集約する。 作業に関わる全作業員に周知徹底を行い、さらに周辺の構造物等から予想される埋設物の有無の可能性についても再確認を行う。

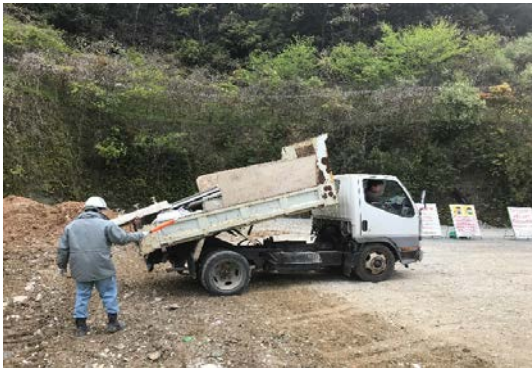
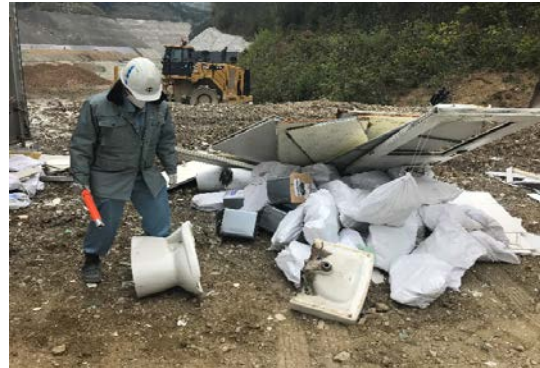
事故状況図

事故分類	労働災害	発生日時	令和2年4月17日(金曜日) 11時30分			工事関係者区分	元請け
事故区分	飛来落下	性別	男性	年齢	63才	業種区分	土木
被災程度	軽傷(打撲等)			事故レベル	I	休業見込日数	0
工事概要	埋立場管理						
事故概要	誘導、指導を行っていた作業員が、搬入車両の2トンダンプを誘導中に運転手からダンプの荷台のクリッパー(大型ペンチ)が入っているのを、落下しないように確認依頼された。作業員は搬入車両の荷台後方で確認中、搬入者がダンプトラックの荷台を上げたときに、荷台にあった搬入物が転がり落ち、左足のすねにあたり、打撲及び1cm程度の裂傷を負った。						
事故原因	搬入者から荷台の工具の確認を依頼され、それに従事した。 搬入車両(ダンプトラック)の荷台後方にて車両の誘導を行った。						
改善策	<ul style="list-style-type: none"> ・搬入作業については全作業を搬入者の責任により行わせる。 ・投棄物以外の物(道具等)は事前に搬入者に降ろしてもらう。 ・搬入者に頼まれてもできないことを伝える。 ・ダンプトラックの後方など危険が予想される範囲の立ち入りを禁止し、搬入車両の横で誘導を行う。 ・上記内容について安全訓練の実施を行う。 ・朝の作業前ミーティングにより当社作業員全員に周知徹底を行なって行く。 ・新規新入社員には、安全教育を行ない同種の事故の発生を防止する。

投棄状況

事故状況

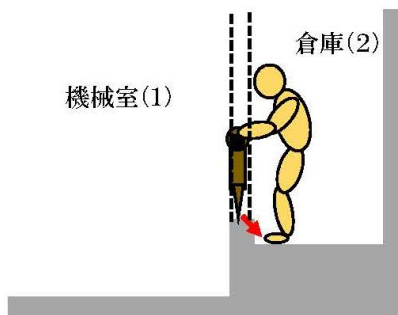
事故状況図

事故分類	労働災害	発生日時	令和2年4月22日(水曜日) 11時30分頃			工事関係者区分	1次
事故区分	工具等取扱	性別	男性	年齢	44歳	業種区分	建築
被災程度	作業員の足の甲の刺傷			事故レベル	I	休業見込日数	3日
工事概要	建物内部改造工事						
事故概要	1階機械室と倉庫の間にあったコンクリート壁の下部を取り壊そうと、ハンドブレイカーを用い当該壁に近接した位置で解体作業を行っていたところ、コンクリートが崩れた際に当該ブレイカーのノミ先が手前足元側に滑り落ち、作業員の左足に刺さり受傷したもの。						
事故原因	<ul style="list-style-type: none"> ・ハンドブレイカーのノミ先の向きを、上からではなく手前から奥へ斜めに向ける等の安全対策ができていなかった ・作業時に壁に立つ位置が近く、不注意であった 						
改善策	解体等作業前の朝礼・危険予知活動時の作業方法の検討や安全確認、注意喚起の徹底を行う

コンクリート壁の下部の解体中に、ブレイカーのノミ先が手前足元側に滑り落ちたもの
