# 公共工事等事故情報

事故分類	労働災害	発生日時	令和 2年5月21日(木曜日) 23時30分		工事関係者区分	二次下請	
事故区分	挟まれ・巻き込まれ	性別	男性	年齢	27	業種区分	土木
被災程度	右示指挫減創			事故レベル	II	休業見込日数	25
工事概要	配水管布設工事						
事故概要	φ100仮設管を移動式クレーンを使用し撤去作業中、スリングロープと仮設管の間に右手人差し指先端が挟まり、爪を裂傷した。						
事故原因	玉掛け作業を行っていた被災者の動作を移動式クレーン機能付バックホウのオペレーターが、玉掛け作業完了・操作開始の合図と見誤り、つり込み作業を行ったこと。また、被災者が移動式クレーン機能付バックホウの作業範囲から離れる前に操作を行ったこと。						
改善策	<ul style="list-style-type: none"> <li>・移動式クレーンを用いる作業時は、オペレーターの見やすい位置に合図者を配置し、必ず合図者の指示に従い操作を行い、クレーンの作業範囲から作業者が退避したことを確認後に操作することとした。</li> <li>・事故再発防止研修を実施し、作業手順の再確認を行い事故防止に努めることとした。</li> </ul>

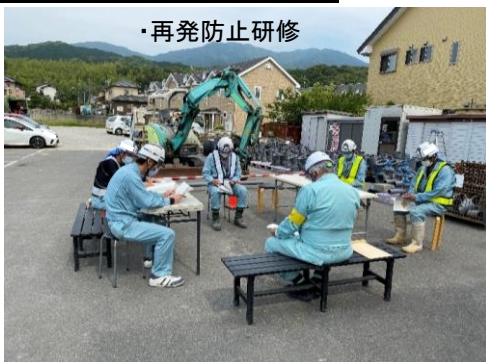
・再発防止研修

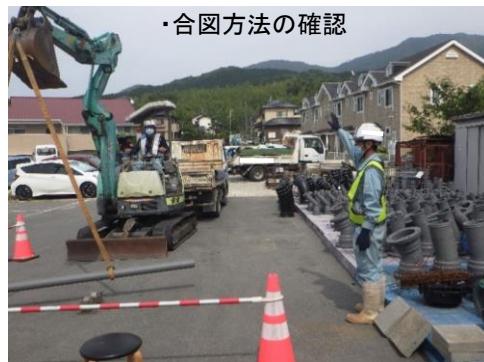
・合図方法の確認

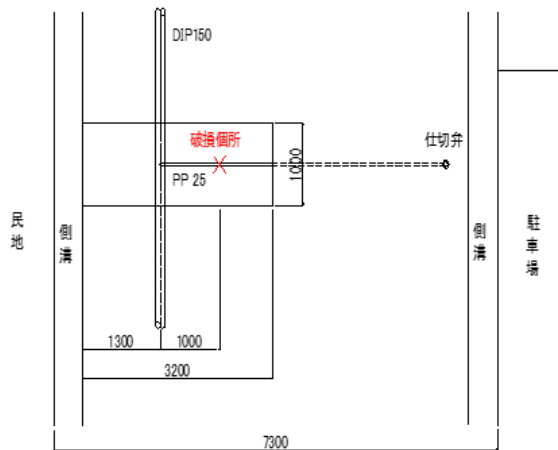
平面図

事故分類	物損公衆災害	発生日時	令和2年5月26日(火曜日) 13時25分			工事関係者区分	元請け
事故区分	埋設物等損傷	性別	—	年齢	—	業種区分	土木
被災程度	水道給水管(φ25mm)を破損			事故レベル	I	休業見込日数	—
工事概要	管更生工, 取付管及び桝設置工						
事故概要	取付管及び桝設置工の掘削時に給水管をバックホウで破損させたもの。						
事故原因	給水管(L=約5.5m)の引込位置を手掘りで確認(H=1.2m)し, その深さを保持していると思い込み, バックホウで掘削したため, 途中で給水管の土被りが変化(H=1.0m)していることに気づかずバケットで破損させたもの。						
改善策	<ul style="list-style-type: none"> <li>・地下埋設物周辺の掘削作業は, 地下埋設物が完全に露出するまで人力施工で行う。</li> <li>・現地に地下埋設物の位置・深さを掲示し, 朝礼時に指さし確認を行う。</li> <li>・今後の掘削作業においては, 埋設物管理責任者が現場に常駐し, 掘削作業の指揮を行う。</li> </ul>

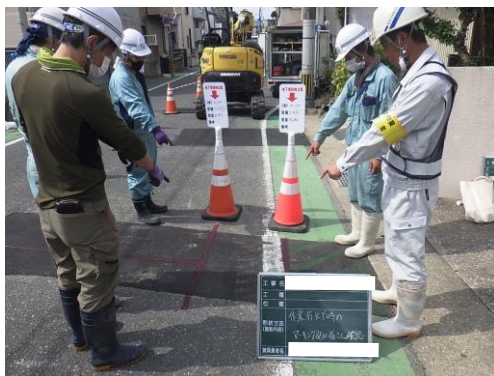
朝礼時の地下埋設物位置情報の掲示と指さし確認

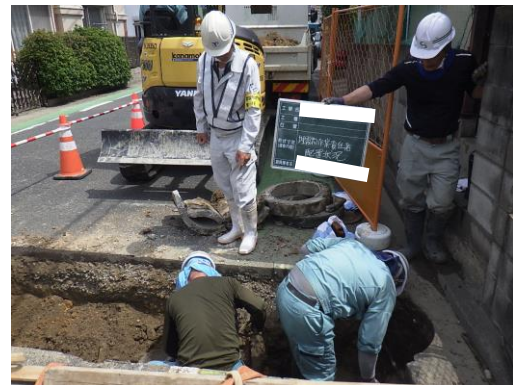
埋設物管理責任者の配置

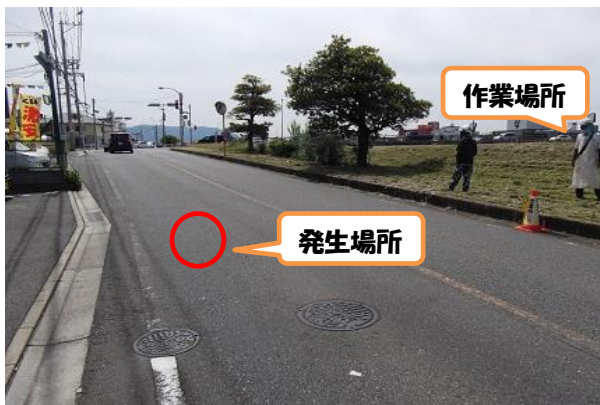
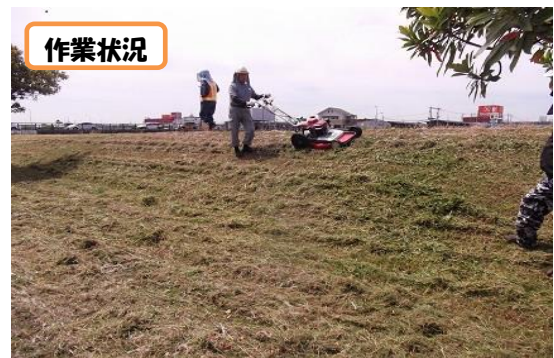
### 事故状況図

事故分類	物損公衆災害	発生日時	令和2年 5 月 22 日(金曜日) 10 時 05 分			工事関係者区分	元請け
事故区分	両・自転車等損	性別	—	年齢	—	業種区分	土木
被災程度	車両を損傷(右ドア下とルーフガラスに傷)させた			事故レベル	I	休業見込日数	—
工事概要	公園等除草業務						
事故概要	芝刈り機を用いた除草作業中に飛び石が発生し、隣接した道路で信号停車中であった車両を損傷(車両右ドア下とルーフガラス上部に傷)させた。						
事故原因	防護ネットの使用をせずに作業を行ったことによる。						
改善策	事故後、刈り払い就業会員に対して緊急全体会議を行い、事故の情報共有と一層の注意喚起を促し、除草作業時における防護ネット使用を徹底することとした。 特に、人や車の往来がある場所、駐車場及び構造物等飛び石による事故が懸念される箇所においては、複数のネットを使用するなどの安全対策を講じることとした。

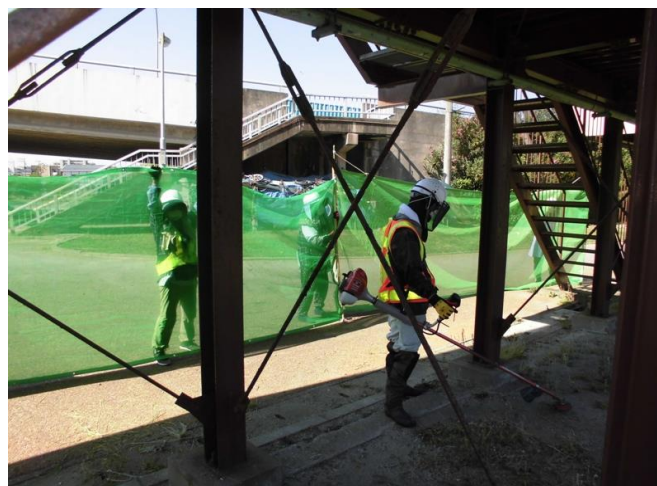
(イメージ: 複数のネットを使用した作業を実施)
