# 公共工事等事故情報

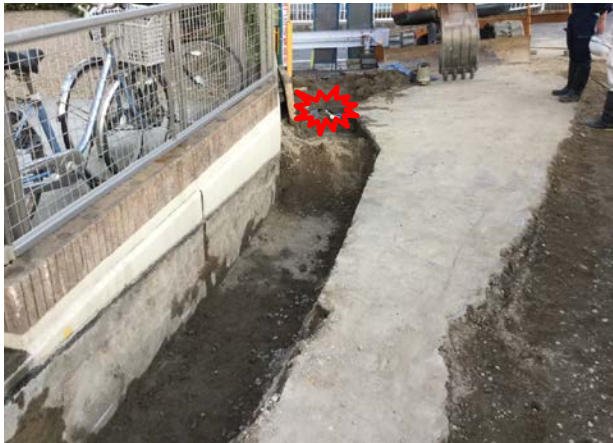
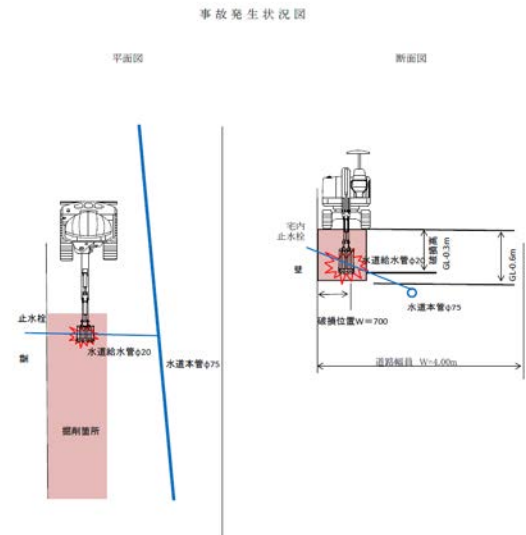
## 事故状況図

事故分類	物損公衆災害	発生日時	令和 2年 7月 1日(水曜日) 15時 30分			工事関係者区分	元請け
事故区分	埋設物等損傷	性別	—	年齢	—	業種区分	土木
被災程度	水道給水管(φ20mm)の破損			事故レベル	I	休業見込日数	—
工事概要	護岸工事						
事故概要	バックホウにて、側溝設置のための床掘り中に、水道給水管(φ20mm)を破損させた。						
事故原因	工事着手前に埋設物の図面を取得し確認していたが、掘削前に現地の給水管が埋設されている位置を把握しておらず、また、宅内の止水栓も見当たらなかったことから、給水管の埋設を想定せずに掘削したため。						
改善策	事前にマーキングや埋設物周辺の人材掘削の実施、作業員全員への周知を徹底させるため、総括監督員及び監督員立会のもと、社内(安全)研修を実施した。

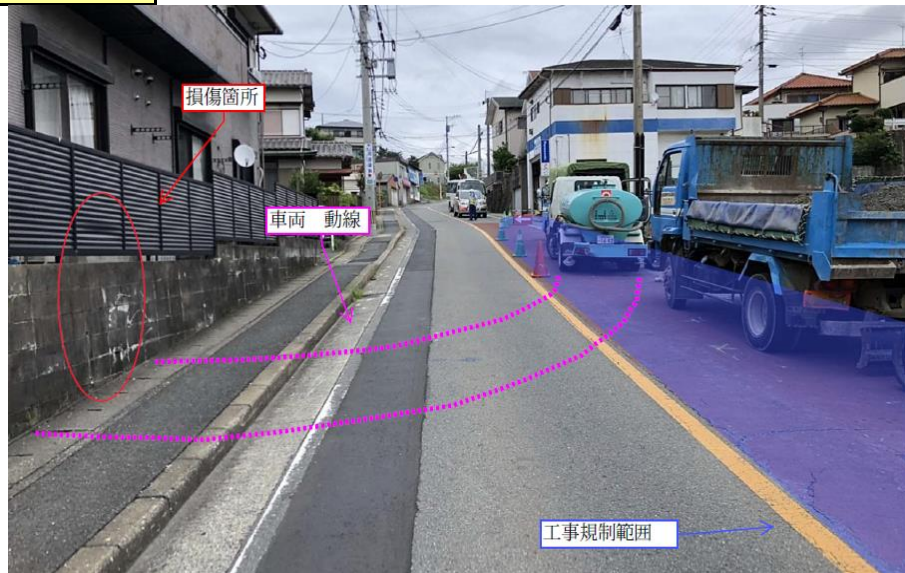
## 事故状況図

事故分類	物損公衆災害	発生日時	令和2年7月15日(水曜日)15時40分			工事関係者区分	一次下請
事故区分	その他の物損	性別	—	年齢	-	業種区分	土木
被災程度	アパートの外柵を破損			事故レベル	I	休業見込日数	-
工事概要	配水管布設工事						
事故概要	現場に駐車させた散水車(2t)が滑動し、アパートの外柵を破損させたもの。						
事故原因	資材置き場から帰ってきた運転手が、車を離れる際にエンジンを切らずにニュートラルのまま、タイヤ止めをせずに車を離れたため、散水車が滑動しアパートの外柵を破損させたもの。						
改善策	安全訓練を行い、再発防止として下記のことを実施する。 車を駐車する際は、きちんとエンジンを切り、坂道だけではなく、平地でも確実にタイヤ止めの設置を行い、作業を進めることを厳守することで再発防止に努める。

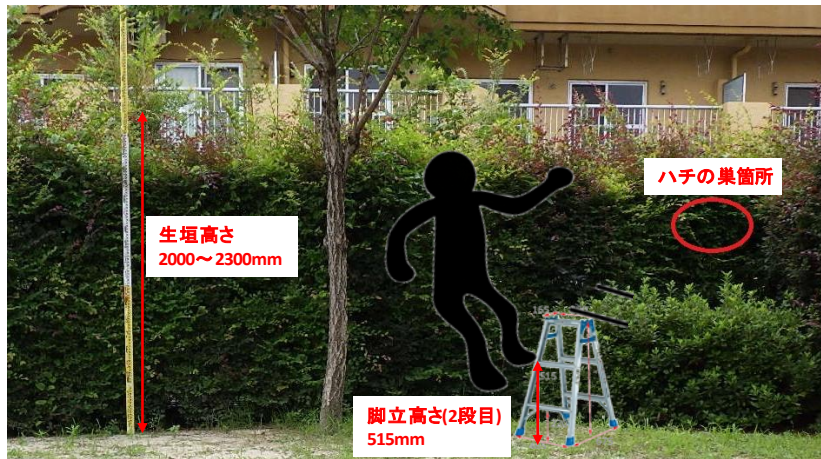
## 事故状況図

事故分類	労働災害	発生日時	令和2年7月18日(土曜日)15時20分			工事関係者区分	二次下請
事故区分	墜落・転落	性別	男性	年齢	40	業種区分	土木
被災程度	右手指切創	事故レベル	II			休業見込日数	21日
工事概要	公園の生垣の剪定						
事故概要	公園入口から見て右奥にある高さ2.4mの生垣の剪定にあたり、3段の脚立に乗り、ゴム手袋を着用した上でトリマーを使用して、胸の高さあたりの生垣の天端部分の枝を切除していたところ、生垣の中にハチの巣があり、ハチが襲ってきた。ハチを避けようとして体勢を崩したため、脚立から転落し、その際、持っていたトリマーが体の方へ向かってきたため体を庇うように右手を出したところ、トリマーの刃がゴム手袋を貫通し、右手が接触し被災した。この際、手を放してもエンジンが止まらない仕様のトリマーを使用していた。						
事故原因	<ul style="list-style-type: none"> <li>・作業前に、ハチの巣の有無など、現場の状況確認を十分に出来ていなかったこと。</li> <li>・作業内容に適した保護具(安全グローブ)を着用していなかったこと。</li> <li>・手を放すとエンジンが止まる安全機能が付いたトリマーを使用していなかったこと。</li> </ul>						
改善策	下請業者に対して、事故再発防止のためのミーティングを行い、下記の事項を確認した。 ①作業前の現場確認(ハチの巣・ごみ・障害物の有無) ②保護具の着用の徹底(安全グローブ・フェイスシールド等) ③安全機能の付いた作業機械の使用(トリマー) ④業者からの報告が遅かったため、緊急時の連絡体制の確認

事故発生時の状況

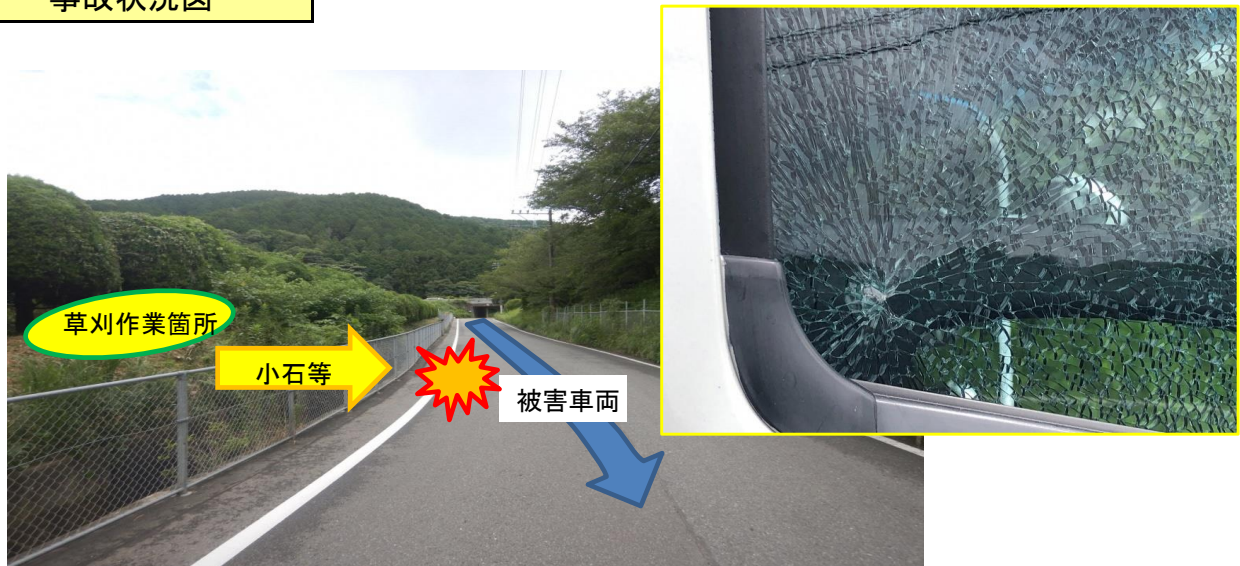
## 事故状況図

事故分類	物損公衆災害	発生日時	令和 2年 7月18日(土曜日) 10時00分			工事関係者区分	一次下請
事故区分	自動車等	性別	—	年齢	—	業種区分	土木
被災程度	車両右サイドガラス全面にヒビ			事故レベル	I	休業見込日数	—
工事概要	市有施設等除草業務						
事故概要	刈払い機による除草作業中に小石がはね、通行中の車両にあたり、運転席側のガラスを損傷した。						
事故原因	防護ネットを使用せずに作業を行ったことによる。						
改善策	防護ネットを使用する箇所について再確認を実施。また車両等の通行確認をするための監視者を設置。

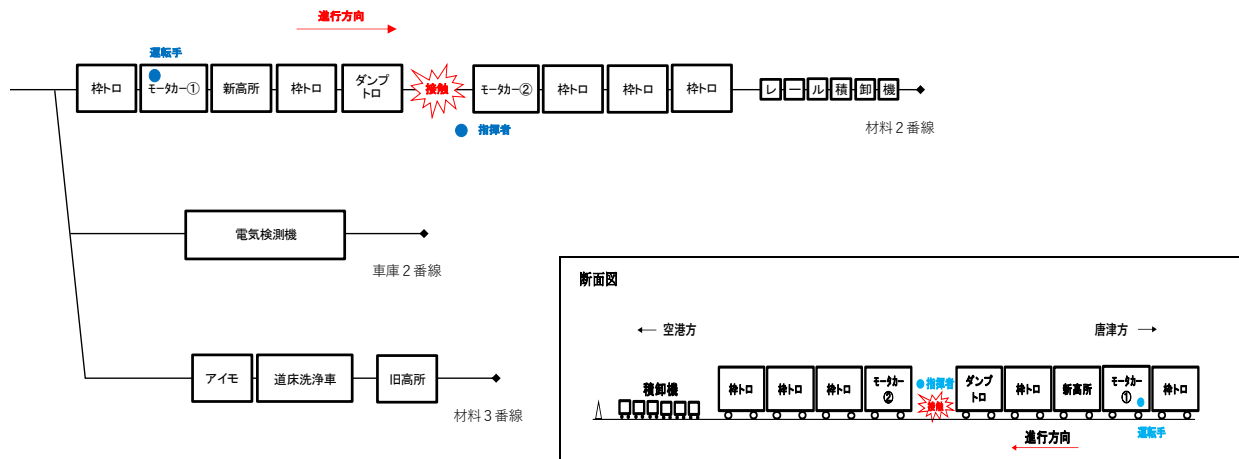
## 事故状況図

事故分類	物損公衆災害	発生日時	令和2年7月18日(土曜日) 4時20分頃			工事関係者区分	元請け
事故区分	建設機械等	性別	—	年齢	—	業種区分	土木
被災程度	機械破損			事故レベル	I	休業見込日数	—
工事概要	土木構造物の改修工事						
事故概要	作業終了後、モーター①にトロリ(作業車及び台車)を前方3台、後方1台連結して車庫に格納するため前進させていた時、最前部のダンプトロと車庫に留置していたモーター②が接触し、モーター等を破損させたもの。						
事故原因	合図灯で指示するべきところを、無線に頼りきって作業していたため、合図に気づかず接触したものの。						
改善策	<ul style="list-style-type: none"> <li>無線は手信号合図の補助として使用することを徹底し、運転手が指揮者の手信号合図を確認できない場合は、走行を停止する。</li> <li>合図が確認できない場合は、確認できる編成になるまでトロ等は、手押しで移動させる。</li> </ul>

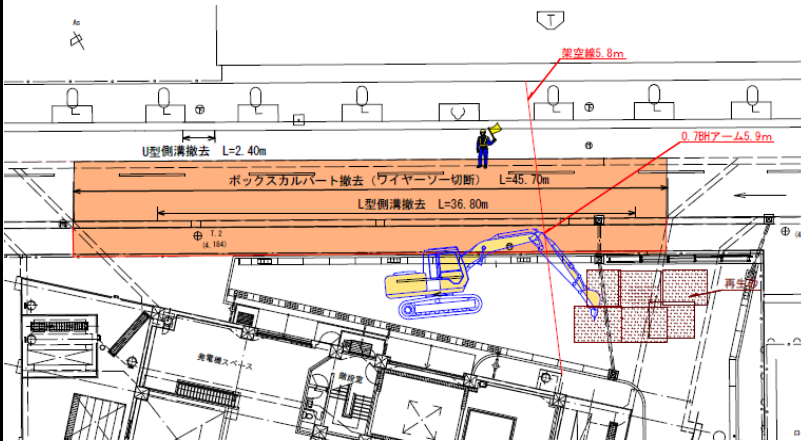
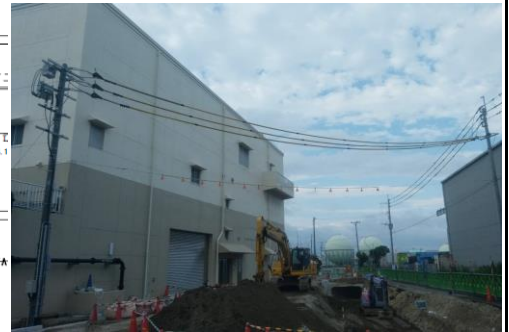
現場状況写真

事故分類	物損公衆災害	発生日時	令和 2年 7月 18日(土曜日) 16時 20分			工事関係者区分	元請け
事故区分	架空線・信号等損傷	性別	—	年齢	—	業種区分	土木
被災程度	架空線破損	事故レベル	I		休業見込日数	—	
工事概要	ポンプ場場内整備工事						
事故概要	バックホウの旋回時に、アームがNTT架空線に接触し、破損したものを。						
事故原因	バックホウのオペレーターが架空線の存在を失念して、アームを上げたまま架空線の下で旋回したため。						
改善策	<ul style="list-style-type: none"> <li>・注意啓発看板等については、大型化、明瞭化したものを使用して、一時撤去等の措置を取らない。</li> <li>・架空線下での重機作業については、機能的に架空線との接触が無い機械に限定して使用する。</li> </ul>

1. バックホウで再生砂をボックスカルバート内に投入。
2. 作業終了後、移動のためバックホウを旋回した時アームがNTT架空線に接触し破損した。

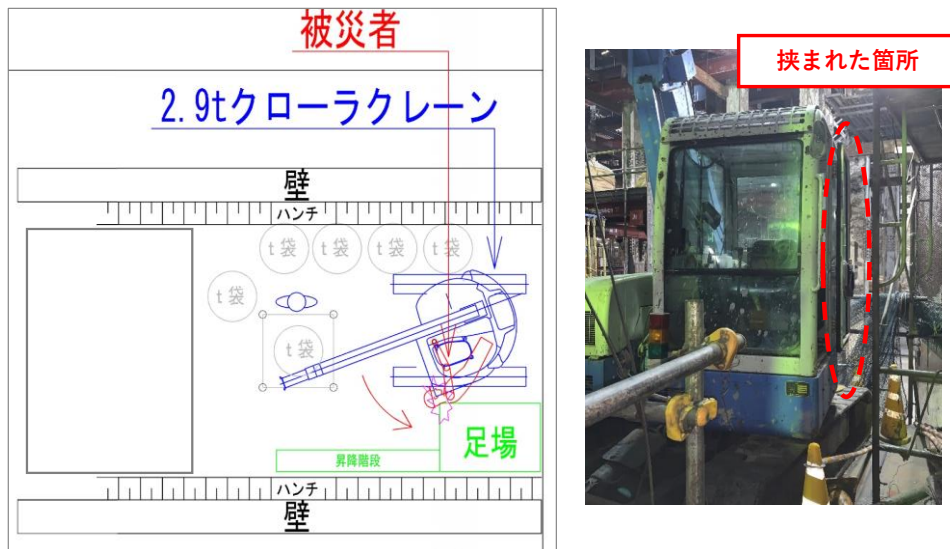
## 事故状況図

事故分類	労働災害	発生日時	令和 2年 7月 22日(水曜日) 22時 00分			工事関係者区分	二次下請
事故区分	挟まれ・巻き込まれ	性別	男性	年齢	51	業種区分	土木
被災程度	死亡	事故レベル	Ⅲ			休業見込日数	-
工事概要	地下鉄工事						
事故概要	被災者(クレーンオペレーター)は2.9t吊クローラクレーンを使用して掘削土(トンパック)回収作業の待機中に、操作ロックレバーを作動させずに何らかの理由で運転席から身を乗り出した状態となったところ、クレーンが左方向に旋回し、運転席のフレームと足場の間に首を挟まれたもの						
事故原因	クレーンオペレーターが操作ロックレバーを作動させずに扉の外へ身を乗り出した状態で左旋回したこと						
改善策	<ol style="list-style-type: none"> <li>1.操作ロックレバーの作動の徹底(主要因) <ul style="list-style-type: none"> <li>・作業員の再教育と1回/月の繰返し教育</li> <li>・注意喚起のステッカーの設置</li> <li>・運転席離席時のエンジン停止</li> </ul> </li> <li>2.現場環境の改善 <ul style="list-style-type: none"> <li>・小型移動式クレーン作業時の無線機の使用</li> <li>・本作業におけるクレーン作業エリア 離隔1m以上確保</li> <li>・クレーン乗車時の閉扉の徹底</li> </ul> </li> <li>3.管理体制の強化 <ul style="list-style-type: none"> <li>・新規に専任の安全管理者の配置</li> </ul> </li> </ol>

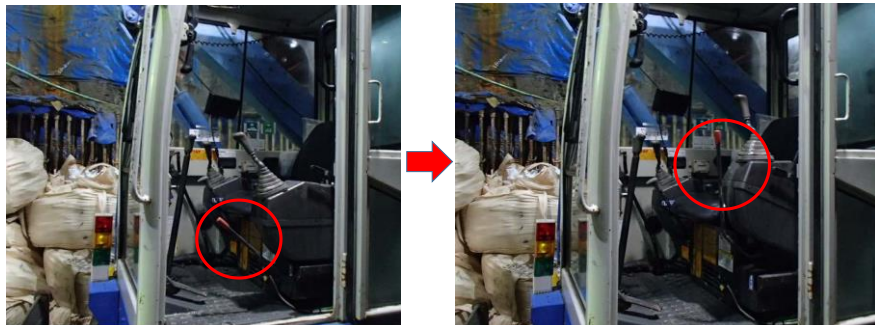
操作ロックレバーを作動させていない状態

操作ロックレバーを作動させている状態

操作ロックレバーを作動させることを徹底させる。

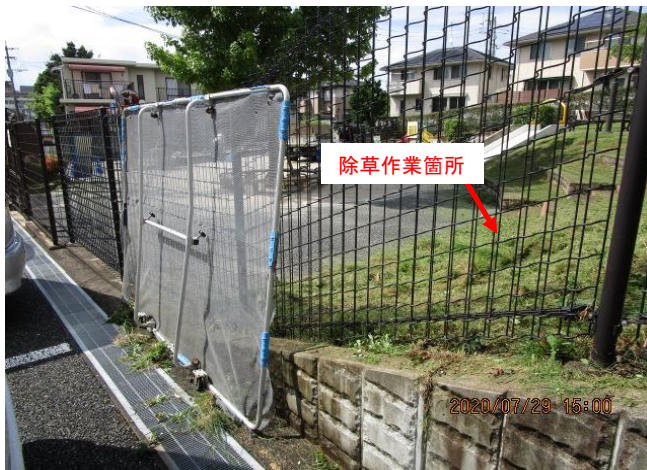
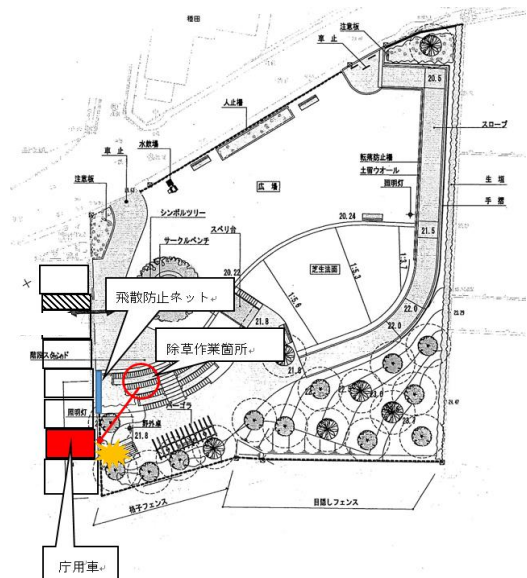
## 事故状況図

事故分類	物損公衆災害	発生日時	令和 2年 7月29日(水曜日) 13時30分			工事関係者区分	一次下請
事故区分	両・自転車等損	性別	—	年齢	—	業種区分	造園
被災程度	庁用車リアガラス破損			事故レベル	I	休業見込日数	—
工事概要	公園等年間管理業務						
事故概要	年間管理業者が公園を除草していた際、刈払機で小石を飛ばしてしまい、隣接する公民館に駐車していた庁用車のリアガラスを破損した。						
事故原因	<ul style="list-style-type: none"> <li>・飛散防止ネットを設置していたが、養生の範囲が狭かった。</li> <li>・予想外の方向へ小石が飛んだ。</li> </ul>						
改善策	<ul style="list-style-type: none"> <li>・近くに駐車場等がある場合は、ネットとともにブルーシート等を利用して養生範囲を広くとる。</li> <li>・安全訓練にて、作業員への指導を徹底する。</li> </ul>

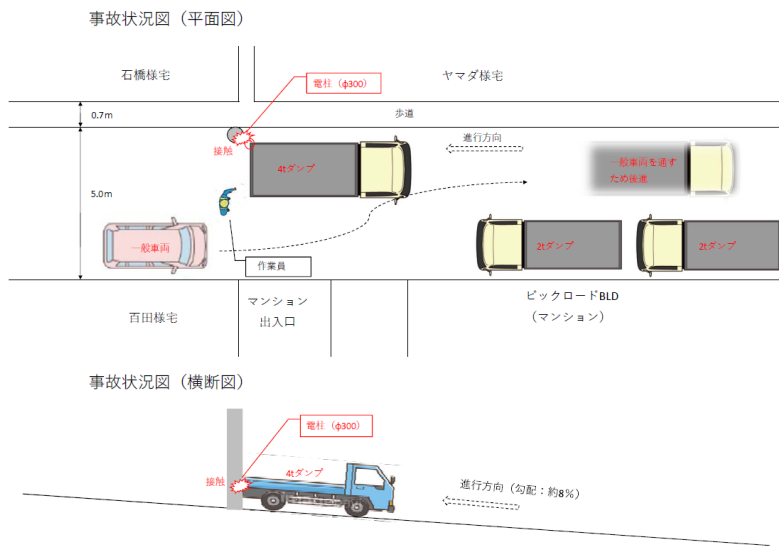
## 事故状況図

事故分類	物損公衆災害	発生日時	令和2年7月30日(木曜日)16時45分			工事関係者区分	一次下請
事故区分	その他の物損	性別	—	年齢	—	業種区分	土木
被災程度	九州電力電柱を破損			事故レベル	I	休業見込日数	—
工事概要	配水管布設工事						
事故概要	交通規制範囲内に止めていた4tダンプトラック後進の際に、九州電力柱に接触し破損させたもの。						
事故原因	現場作業終了後、通行止め区間に置いていた資機材を4tダンプトラックに積み込んでいたにもかかわらず、交通規制を解除していたため、一般車両が侵入してきた。その際、2tダンプトラックと4tダンプトラックが横並びとなり一般車両の通行を妨げていたため、取り急ぎ4tダンプトラックを後進させたところ電柱に接触し破損させたもの。						
改善策	安全訓練を行い、再発防止として下記のことを実施する。 今後、同様の事故が起こらないように、交通規制の解除は、現場の片づけが終わり、作業ダンプが現場出車後に行うよう、交通誘導警備員との連携、役割分担の徹底など業者への指導を行った。
