公共工事等事故情報

| 工事概要 | 道路舗装工事に伴う水道止水弁鉄蓋高さ調整工事 | | | | | | |

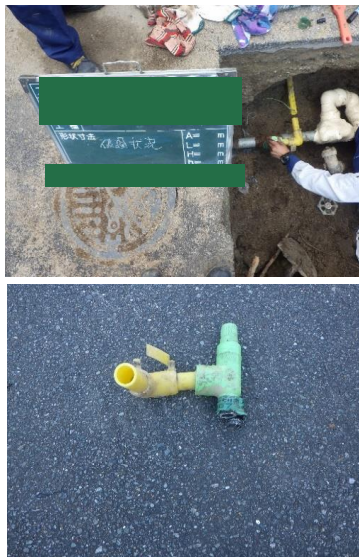
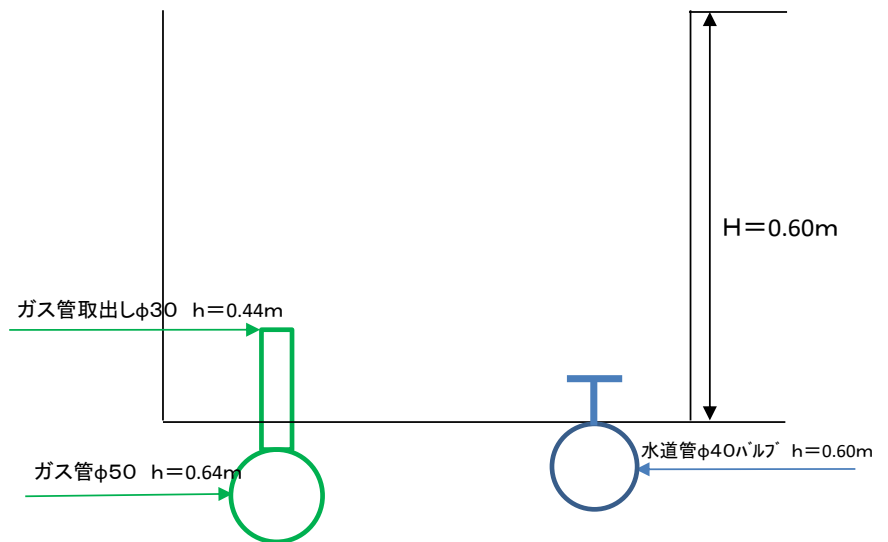
事故状況図

| 事故概要 | 掘削作業前に地下埋設物調査を行い作業していたが、埋設位置付近を掘削する際、人力掘削での確認を行わず機械掘削を行い、ガス管を破損させたもの。 | | | | | | |
| 事故原因 | 掘削作業前にガス管の埋設位置等確認していたが、埋設位置付近を掘削する際、人力掘削での確認を怠ったため。 | | | | | | |

| 改善策 | <ul style="list-style-type: none"> ・地下埋設物付近を掘削する際は、人力にて慎重に掘削を行い、埋設物全体の確認を行うよう改善した。 ・再発防止のため、社内研修を行った。 | | | | | | |

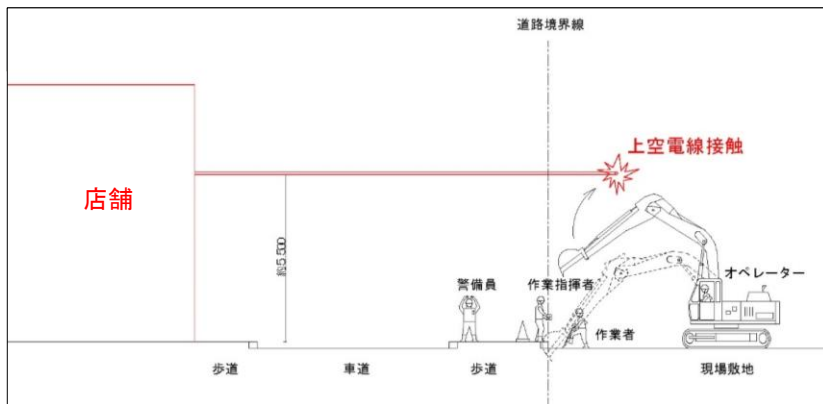
事故状況図

| 事故概要 | 工作物床板を築造するため、バックホウ(0.4m ³)を用いて床掘掘削作業を行っていたところ、バックホウのアームを上空のNTT架空線に接触させ、架空線1本を切断(通信障害2施設)したものを。 | | | | | | |
| 事故原因 | 合図者を配置していたが、道路境界付近の掘削作業であった等から、官民境界縁石や地下埋設物への接触防止及び掘削深さに合図者の注意が向けられていたため、上空にあった架空線に十分注意が払われていなかった。また、当該架空線がバックホウオペレーターから目視しにくい位置にあったことから、バックホウのアームを上げた時にアームが架空線に接触したものを。 | | | | | | |

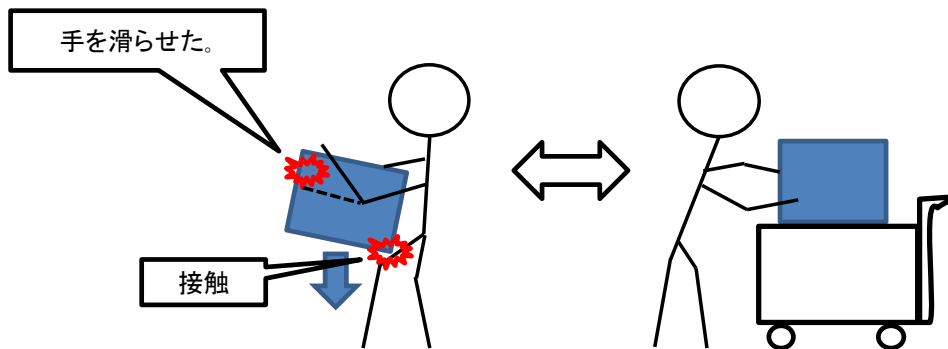
事故状況図

| 事故概要 | チャンバーボックスを台車で搬入後、荷下ろし作業中に手を滑らせ、チャンバーボックスが左膝部に接触し裂創。 | | | | | | |
| 事故原因 | チャンバーボックス等のダクト類は鋼板製であり滑りやすいため、スベリ止め手袋を着用し荷下ろし作業を実施していたが、資機材の荷下ろしは日々行う作業であり、単純な繰り返し作業による慣れから油断が生じたことが原因と考えられる。 | | | | | | |

台車からチャンバーボックスの荷降ろし時に誤って手を滑らせて落下時に左膝部と接触し、裂創した。

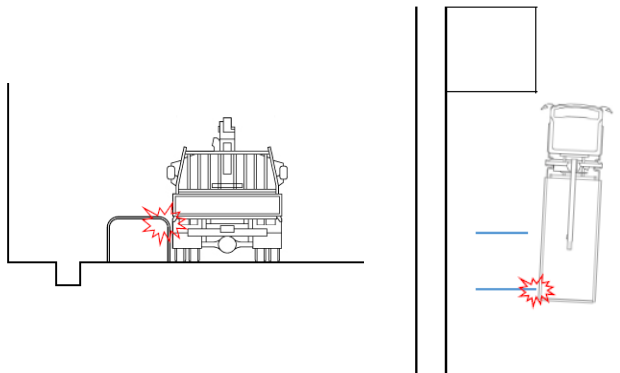
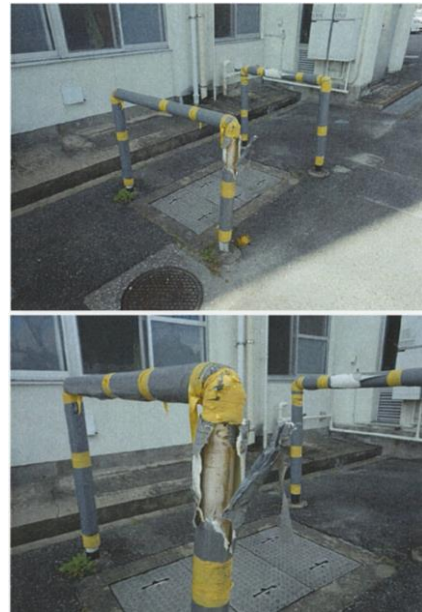
事故状況図

| 事故概要 | 現場事務所(プレハブ)搬出時、大型車(8tユニック車)左後方部の車幅灯付近を、車止めポールに接触させ破損させた。 | | | | | | |
| 事故原因 | 現場事務所搬出時に、誘導員が他の作業(保安施設撤去)を行っており、誘導員無しで搬出を行っていた。運転手の周囲確認が不十分だった。 | | | | | | |

搬出作業の際、8tユニック左後方部が車止めポールに接触。

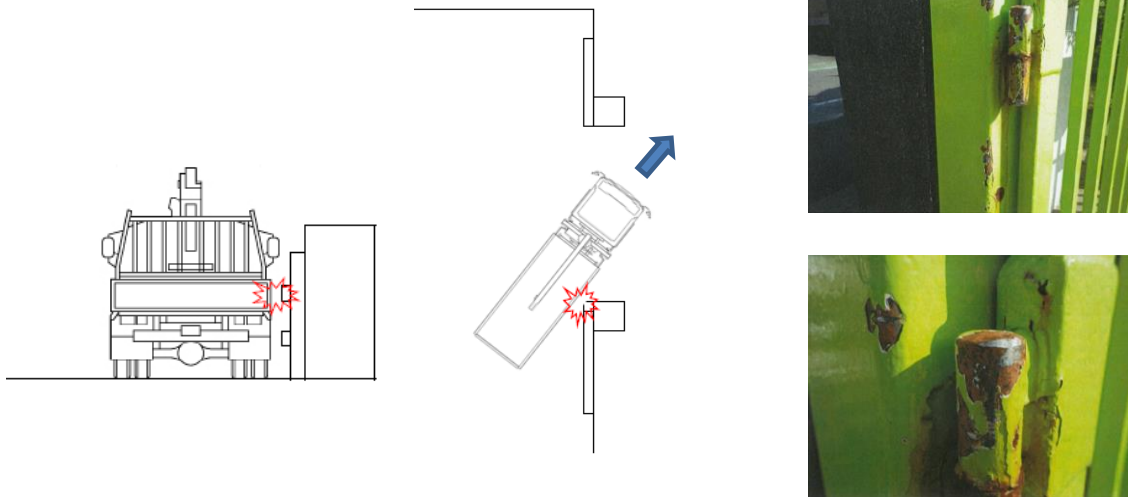
事故状況図

| 事故概要 | 現場事務所(プレハブ)搬出時, 大型車(8tユニック車)右後方部のを, 門扉柱に接触させ損傷させた。 | | | | | | |
| 事故原因 | 現場事務所搬出時に, 誘導員が他の作業(保安施設撤去)を行っており, 誘導員無しで搬出を行っていた。運転手の周囲確認が不十分だった。 | | | | | | |

搬出作業の際, 8tユニック左後方部が門扉柱に接触。

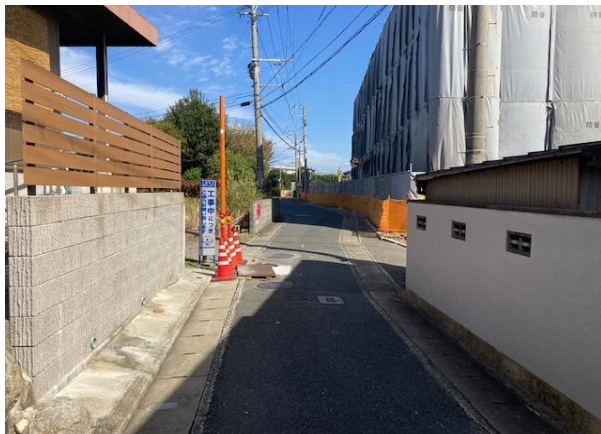
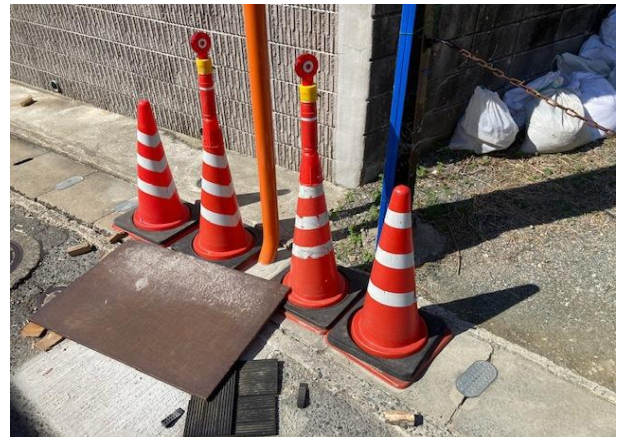
事故状況図

| 事故概要 | コンクリート打設後の養生中、敷き鉄板のずれ防止のために設置した枕木が外れ、10/17(土)に走行した車が釘を踏んでしまった為に発生しました。 | | | | | | |
| 事故原因 | 本工事は道路反射鏡を設置する工事であり、道路反射鏡基礎部のコンクリート打設後の養生が必要となる。 当現場は、道路幅員3.8mであり、養生期間中も車両が通行できるように敷鉄板により養生していた。そこに、通行車両が敷鉄板に乗り上げ、鉄板のズレ防止のため設置していた枕木が外れ、枕木を固定していた釘が道路路上に散乱し、通過した車が釘を踏んだことによりパンクしたものとする。 | | | | | | |

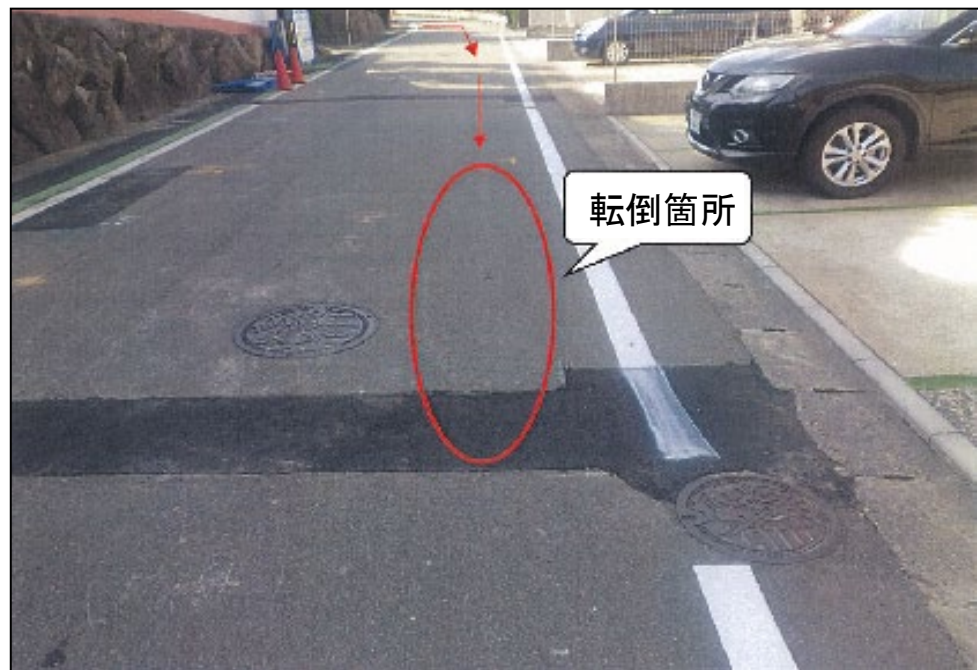
事故状況図

| 事故概要 | 地元住民が電動アシスト付き自転車で道路仮復旧箇所を通過中、段差付近で転倒し受傷させたもの。 | | | | | | |
| 事故原因 | 事故発生個所は管布設後に道路仮復旧を行った箇所で、通過交通の影響等により路面が下がって既存舗装面との段差が生じていたが、その段差は1cm未満であった。また、当該箇所は急な坂道であり(勾配約10%)、被災者は電動アシスト付き自転車を運転し、坂道を下って事故発生個所に差し掛かり転倒したものである。なお、事故発生時、被災者の自転車は相当の速度が出ていたところを受注者作業員が目撃している。また、被災者は常日頃からこの場所で速度を出されていたとの近隣住民の証言がある。 | | | | | | |

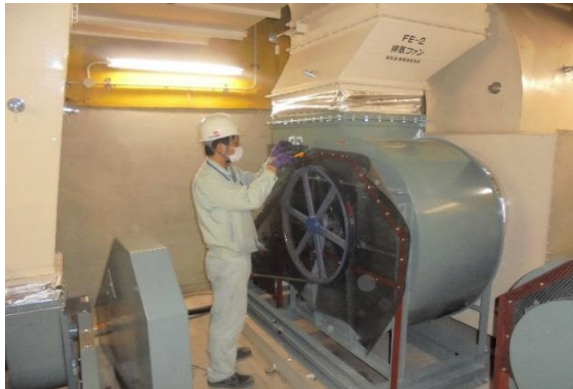
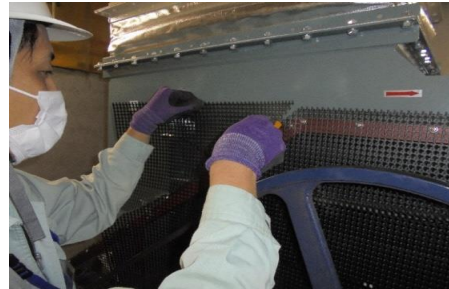
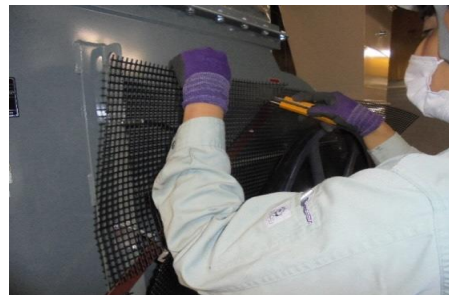
事故状況図

| 事故概要 | 安全対策として, 排気ファン(ベルトカバー裏側)に巻き込み防止用ネットを取り付ける作業を行っていた。ネット取付後, 被災者がネットの余った部分をカッターナイフで切断するため, 左手でネットを押さえた状態で刃に力を入れたところ, 勢い余って左前腕を切ってしまった。 | | | | | | |
| 事故原因 | <ul style="list-style-type: none"> ・カッターナイフの正しい使用方法を理解していなかった。 ・作業服の袖ボタンが留められていなかった。 ・昼休み前で時間に余裕がなく焦りがあった。 | | | | | | |

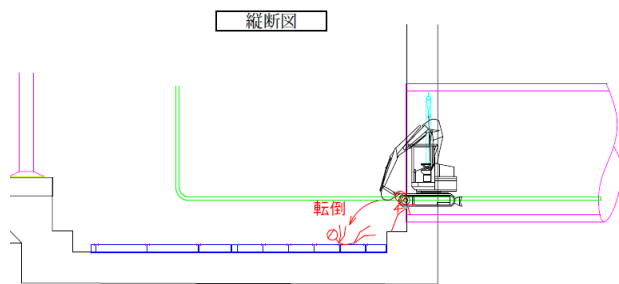
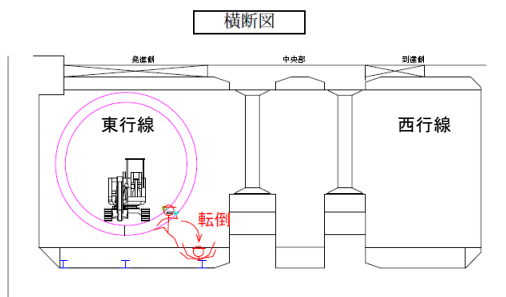
事故状況図

| 事故概要 | 段差がある東行線シールド坑内へ上がろうとした際、体を支えるために右手で掴んでいた仮設材(クランプ)が外れ転倒した。その際下にあった鋼材に左肩を当て、負傷した。 通常時は段差が小さい真ん中を通して出入りをするが、当時、0.15mバックホウを立坑下に下ろす作業を行っていたため、坑口右端から無理矢理よじ登った。 | | | | | | |
| 事故原因 | <ul style="list-style-type: none"> ・バックホウ0.15mを坑内から立坑下に移動中であつたため、安全通路・昇降設備がなかった。 ・立坑下から坑内へ移動する際に、昇降設備がなかったために坑口右端より無理矢理よじ登った。 ・安全通路・昇降設備を一時的に撤去しなければならない場合の注意事項が、作業手順書に記載されていないかった。 | | | | | | |

立坑下から坑内へ移動する際に、昇降設備がなかったため坑口右端より無理矢理よじ登った。

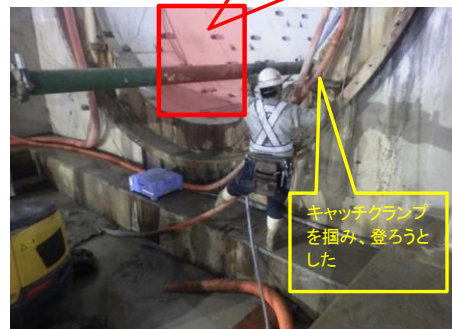
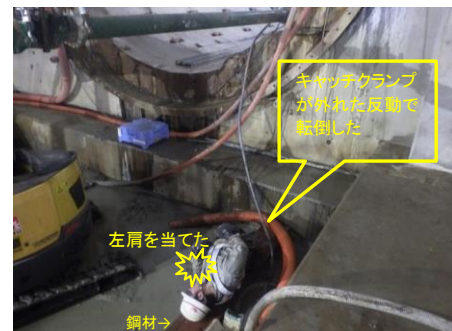
バックホウ0.15mが移動していた
