公共工事等事故情報

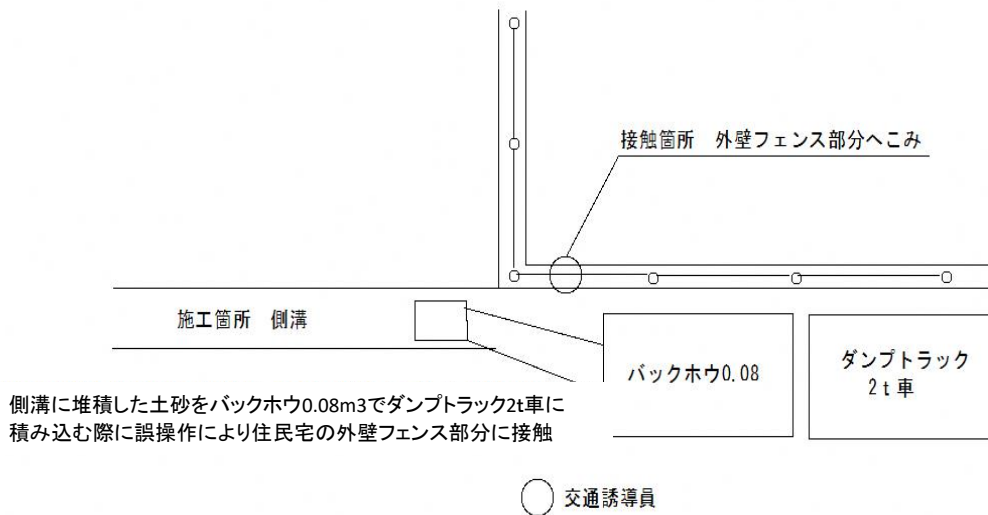
事故状況図

事故分類	物損公衆災害	発生日時	令和2年11月16日(火曜日)10時15分			工事関係者区分	元請け
事故区分	建設機械等	性別	—	年齢	—	業種区分	土木
被災程度	住民宅フェンスの凹み			事故レベル	I	休業見込日数	—
工事概要	通学路整備工事						
事故概要	バックホー0.08m ³ で側溝内部に堆積していた土砂をダンプトラック2t車に積込際に、誤操作により住民宅外壁フェンスにバックホー0.08m ³ アーム部分が接触した。						
事故原因	バックホーオペレーターの誤操作, オペレーター単独での作業。						
改善策	事故再発防止研修を実施し、バックホウの操作手順の再確認 建設機械作業時の作業指示者の適正配置 第三者の財産近傍作業前の、KY活動の実施

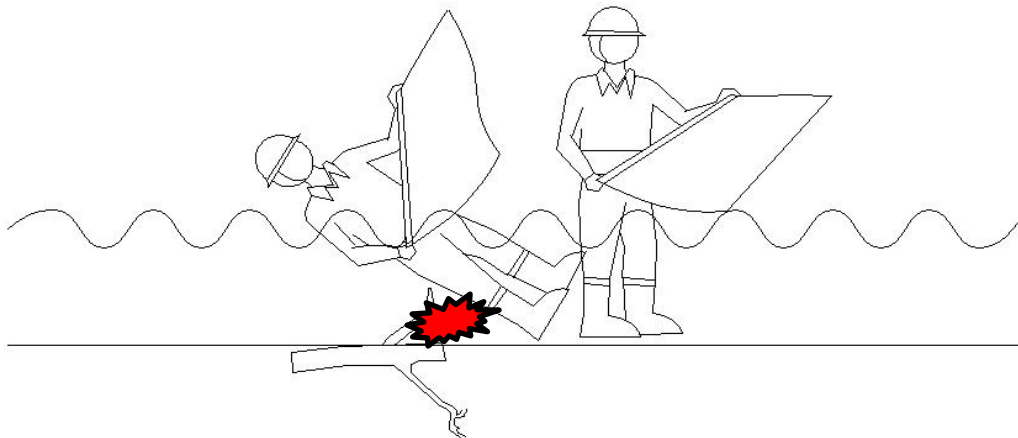
事故状況図

事故分類	労働災害	発生日時	令和 2年 11月 4日(水曜日) 10時 50分	工事関係者区分	元請け		
事故区分	転倒	性別	男性	年齢	43	業種区分	土木
被災程度	負傷(右足太腿の切傷)		事故レベル	I	休業見込日数	2	
工事概要	池の中の除草作業						
事故概要	池の中で除草した草を運搬作業中に、池底の泥に足を取られて転倒した際に、水底に埋まっていた枝木に右足が接触し、負傷したものである。						
事故原因	<ul style="list-style-type: none"> 作業現場内の視認性が悪い場所に対する事前の安全確認が不十分であった。 作業員に対して安全な作業範囲を明示できていなかった。 						
改善策	<ul style="list-style-type: none"> 作業範囲内に危険物等が無いかわかりやすく道具を使用して事前の安全確認の実施。 安全確認が完了した箇所に赤白ポールを設置して、安全な作業範囲を視認できる状態にして作業を行う。

運搬中に泥に足を取られて転倒し、水底に埋まっていた枝木に接触し負傷したものの。

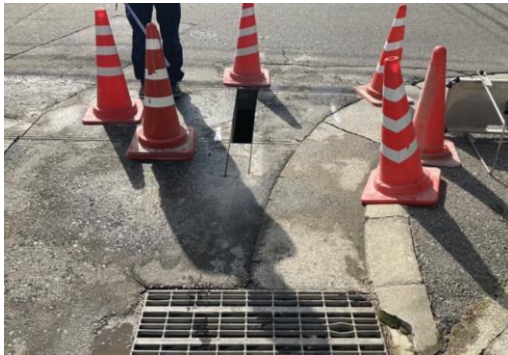
状況写真

事故分類	物損公衆災害	発生日時	令和2年11月6日(金曜日)13時15分			工事関係者区分	元請け
事故区分	その他の物損	性別	—	年齢	—	業種区分	土木
被災程度	三面水路, 天井スラブ			事故レベル	I	休業見込日数	-
工事概要	配水管布設工事						
事故概要	路面剥ぎ取り作業時に、アスファルトカッターにより地中の暗渠(三面水路+天井スラブ)天井スラブ面を切断したものの。						
事故原因	設計図書を詳細に確認していればその位置を把握することが可能であったと思慮され、被災した暗渠に対する事前の確認が不十分であったため発生したものと考えられる。						
改善策	安全訓練を行い、再発防止として下記のことを実施する。 ・舗装面の切断作業等を行うにあたっては、施工個所における地下埋設物について事前に十分調査し、現地での位置を確認したうえで着手すること。 ・設計図面(特に地下埋設状況)の社内ダブルチェック、現地には確実なマーキングを行うことなど再確認を行い、事前の確認を十分にすること。

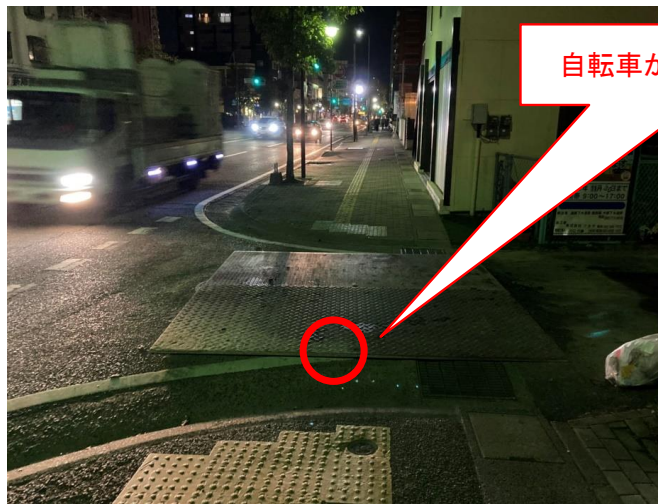
事故状況図

事故分類	物損公衆災害	発生日時	令和2年11月9日(月曜日) 19時00分			工事関係者区分	元請け
事故区分	転倒	性別	—	年齢	—	業種区分	土木
被災程度	自転車のかごの破損			事故レベル	I	休業見込日数	—
工事概要	取付管布設工事						
事故概要	取付管の布設完了後、道路使用許可時間の終了までにアスファル合材の手配が間に合わず、縞鋼板により道路開放を行ったが、自転車が縞鋼板の段差につまづいて転倒したもの。						
事故原因	縞鋼板と道路舗装面に段差が生じていたが、舗装擦り付けによる対策を行わなかったため。						
改善策	受注者社内で事故再発防止研修を開催し、事故原因及び再発防止策の考察や安全点検項目の確認を行い、安全に対する意識の向上を図った。仮復旧による道路開放が必要な箇所の施工時間の管理を徹底すること、やむを得ず縞鋼板により開放する際は、監督担当課と協議のうえ、土木工事共通仕様書に基づいた舗装擦り付けを行い、段差・ズレが生じないようにすることとした。

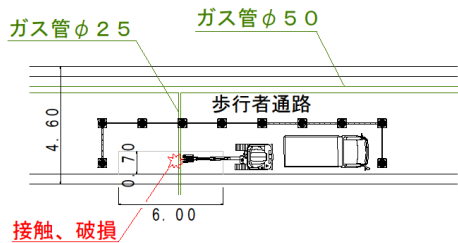
平面図

事故分類	物損公衆災害	発生日時	令和 2年11月17日(火曜日) 9時30分			工事関係者区分	一次下請
事故区分	埋設物等損傷	性別	—	年齢	—	業種区分	土木
被災程度	ガス管(φ25mm)の破損			事故レベル	I	休業見込日数	—
工事概要	配水管布設工事						
事故概要	地下埋設物(ガス管)の付近を掘削する際に、バックホウ(0.15m ³)で掘削し、バケットがガス管(φ25mm)に接触し破損させたもの。						
事故原因	地下埋設物(ガス管)の付近を掘削する際、地下埋設物(ガス管)の位置を確認しながら、慎重に人力で掘削すべきところを、バックホウ(0.15m ³)で掘削したため。						
改善策	<ul style="list-style-type: none"> ・地下埋設物の付近を掘削する際は、人力で掘削を行い慎重に作業することを徹底した。 ・事故再発防止研修を行い、安全意識の向上を図った。

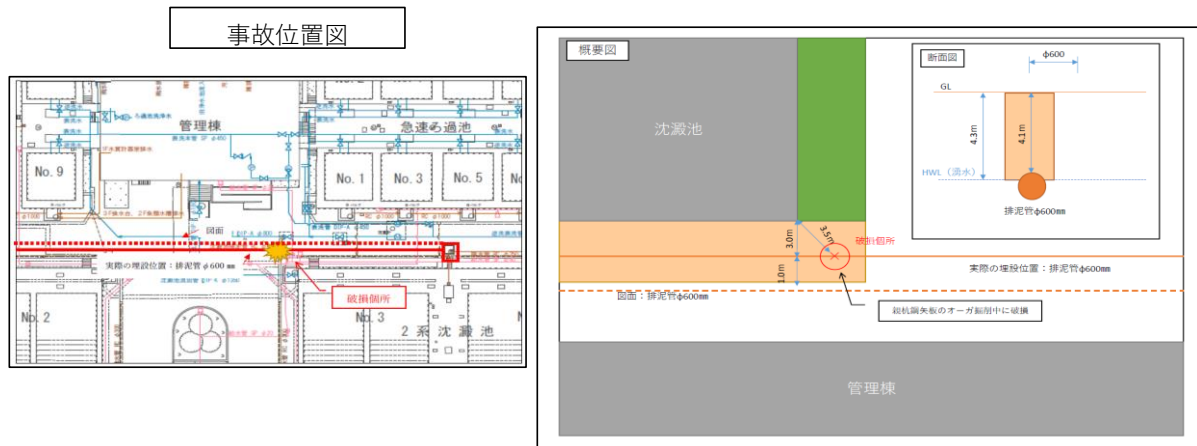
事故状況図

事故分類	物損公衆災害	発生日時	令和2年11月18日(水曜日)13時30分頃		工事関係者区分	一次下請	
事故区分	埋設物等損傷	性別	—	年齢	—	業種区分	土木
被災程度	φ600排泥管破損		事故レベル	I	休業見込日数	—	
工事概要	場内配管工事(開削工)						
事故概要	沈澱池流出管布設用の土留め杭を設置するためのオーガによる掘削作業中に地下約4.3mにあった沈澱池排泥管RC-φ600を破損したもの。						
事故原因	工事に先立ち既存埋設管について管理図(閲覧資料)を基に被災した排泥埋設管の位置を近傍のマンホール内からの現地調査で確認していた。その際、当該管が管理図の記載位置より約1m南側にずれて配管されていることを把握していたが、現地の調査結果が施工の計画図に反映されていなかったため被災した排泥管の法線の上に土留を設置する計画となり、オーガ掘削を行ったもの。						
改善策	<ul style="list-style-type: none"> ・計画時及び施工前において「仮設計画チェックシート」を基に確認を行う。 1)計画時には、事前の既設埋設管等の現地調査の結果や閲覧資料(竣工図等)が計画図面に反映しているかを確認する。次に、その計画図面を基に、計画場所の埋設物(配管、配線)の位置や深さを現地で確認する。 2)施工前は、施工前に埋設物の位置及び深さ等を現地で確認する。 ・機械のオペレーターは、障害物に当たったら作業を直ちに中断するとともに、現場代理人や監理技術者に報告することを徹底するよう再教育を行う。

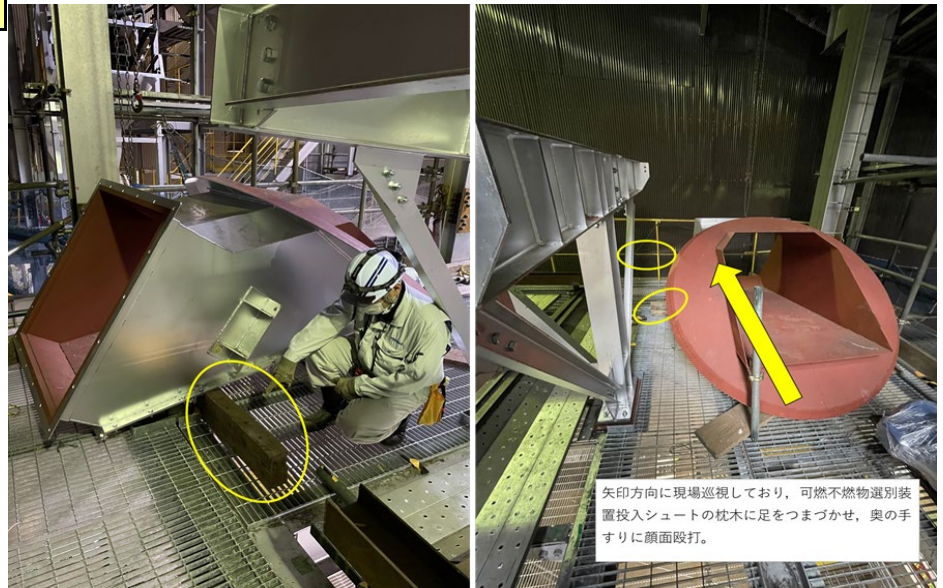
事故状況図

事故分類	労働災害	発生日時	令和 2年11月18日(水曜日) 11時30分			工事関係者区分	元請け
事故区分	転倒	性別	男性	年齢	55	業種区分	設備
被災程度	顔面挫傷			事故レベル	I	休業見込日数	0
工事概要	プラント設備等の更新工事						
事故概要	元請現場監督員が、災害発生場所において、現場巡視を目的とし歩廊上を通行していた。歩廊上に仮置きされていた可燃不燃物選別装置投入シュートの養生用枕木に足を取られ躓いた。躓いた際に、体のバランスを失い転倒した。転倒先の歩廊手すりに顔面を打ち付け被災。						
事故原因	<ul style="list-style-type: none"> ・被災場所の歩廊上に資材を仮置きさせていたため、通路が狭くなっており、通路に養生用 枕木が張り出していた。 ・被災者は、通路上の養生用枕木を認識していたが、養生用枕木を跨ごうとした際に足元に注意が向いていなかった。 ・通路に張り出した枕木に対して、注意を促す標識等が取付けられていなかった。 						
改善策	<ul style="list-style-type: none"> ・資材置き場、安全通路の区分け及び区画整備を実施。 ・注意喚起を促す標識の設置を実施。 ・安全講話を実施。

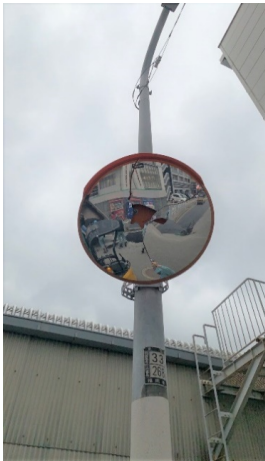
状況写真

事故分類	物損公衆災害	発生日時	令和2年11月20日(金曜日)16時40分			工事関係者区分	二次下請
事故区分	その他の物損	性別	—	年齢	—	業種区分	土木
被災程度	カーブミラーを破損			事故レベル	I	休業見込日数	—
工事概要	管布設工事						
事故概要	バックホウ旋回中に、付近に設置してあったカーブミラーを破損させたもの。						
事故原因	バックホウ運転時に周囲の安全確認を怠っていたことが原因と考えられる。						
改善策	安全訓練を行い、再発防止として下記のことを実施する。 ・バックホウやダンプ等の運転の際、死角となる範囲については、安全確認及び指示を徹底すること。

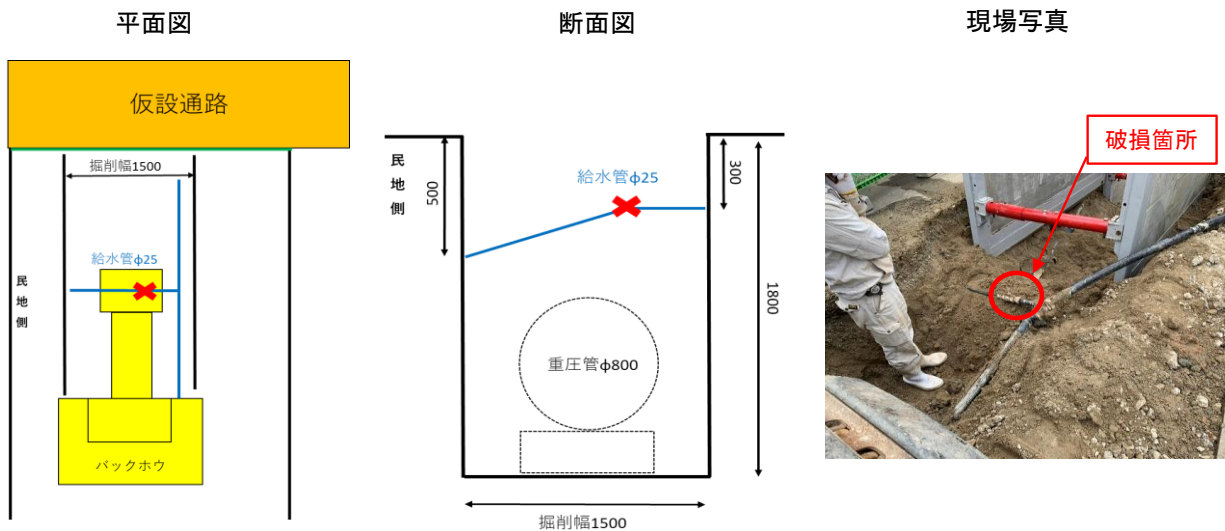
事故状況図

事故分類	物損公衆災害	発生日時	令和 2年11月27日(金曜日) 14時30分			工事関係者区分	一次下請
事故区分	埋設物等損傷	性別	—	年齢	—	業種区分	土木
被災程度	給水管φ25の破損			事故レベル	Ⅱ	休業見込日数	—
工事概要	道路改良工事						
事故概要	重圧管φ800の施工時に掘削していたところ、バックホウにて給水管φ25を破損させた。						
事故原因	給水管の深さについて、事前に深さ50cmと聞いていたが想定より浅い30cmのところに埋設されていた。 給水管付近の掘削については、人力で慎重に行うように現場代理人より指示を行っていたが、バックホウ運転者を含めた作業員全員に上手く伝達できておらず、注意不足により給水管を破損させた。						
改善策	<ul style="list-style-type: none"> 地下埋設物調査等の資料により埋設箇所や位置の再確認。 埋設物箇所には位置や深さをマーキング。 作業当日に埋設物付近の掘削がある場合は、朝礼で作業員全員に注意喚起を行う。 埋設物付近を掘削する際は、早めに人力にて慎重に行う。

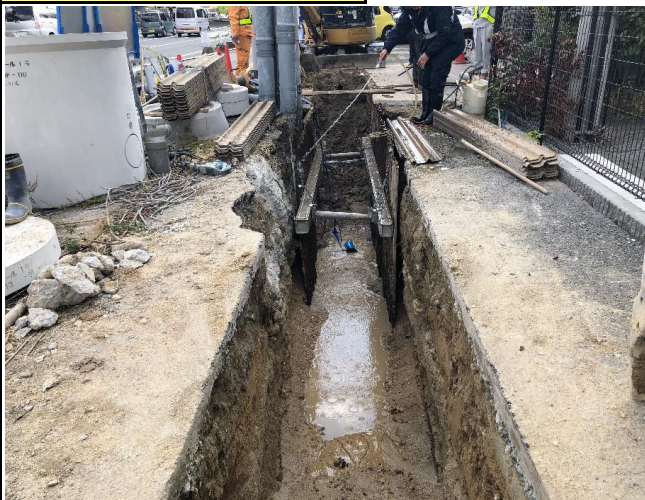
給水管破損状況(遠景)

事故分類	物損公衆災害	発生日時	令和 2年 11月30日(月曜日) 10時00分			工事関係者区分	一次下請
事故区分	埋設物等損傷	性別	—	年齢	—	業種区分	土木
被災程度	断水1件			事故レベル	I	休業見込日数	—
工事概要	道路拡幅に伴う污水管渠の布設及び側溝の布設						
事故概要	污水管渠布設に伴い掘削を行っていたところ、バックホウにて給水管φ20を破損させた。						
事故原因	安全教育訓練にて、当該箇所に給水管φ20が布設されており留意して掘削するよう下請業者に指示を行っていたため、作業当日における朝のKYミーティングで再度指示を行わなかったことが原因であると考えられる。						
改善策	<ul style="list-style-type: none"> ・地下埋設物の位置について路面マーキングし、再度関係作業員に周知を行った。 ・掘削作業を行う際は、朝のKYミーティング時に関係作業員全員により埋設物の有無を確認し、有る場合は位置等について現場確認を行った。また、地下埋設物付近の掘削作業にあたっては、断面内の埋設物を人力掘削で事前に露出確認した。
