# 公共工事等事故情報

| 事故分類 | 物損公衆災害 | 発生日時 | 令和 2 年 12月 2日(水曜日)12時 30分 | | | 工事関係者区分 | 一次下請 |
| 工事概要 | 歩道舗装補修工事 | | | | | | |

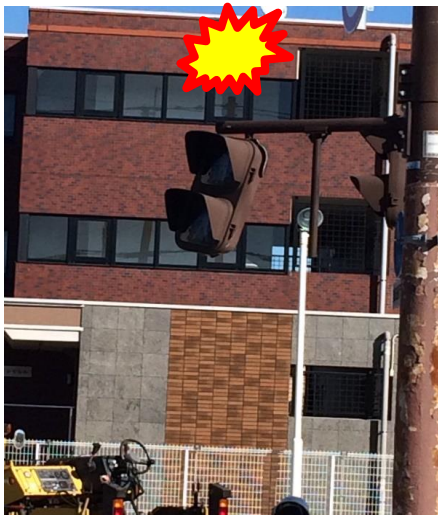
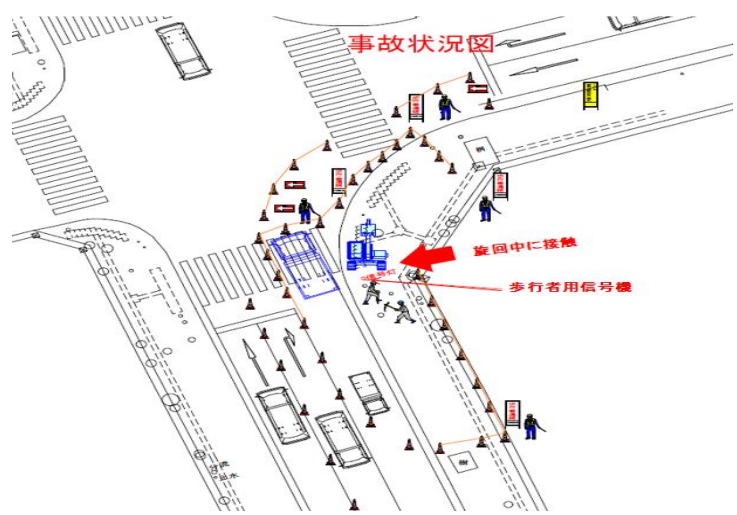
## 事故状況図

| 事故概要 | バックホウ旋回時にアームが歩行者信号機に接触し、信号機カバーを破損したものを。 | | | | | | |
| 事故原因 | バックホウの合図者による指示の遅れとオペレーターの周囲の確認不足があったため。 | | | | | | |

| 改善策 | KY活動や社内研修を実施し、合図者の誘導なしでの重機操作を行わせないように再発防止を図る。また、今後の作業については、指示・合図の徹底と通行者の安全を確保することも徹底する。 | | | | | | |

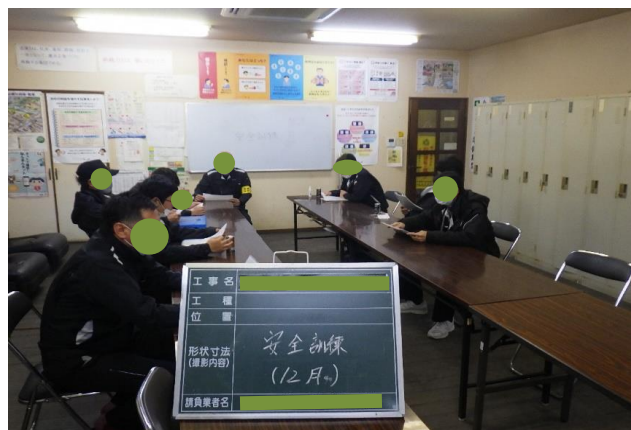
再発防止に向けた安全訓練実施状況

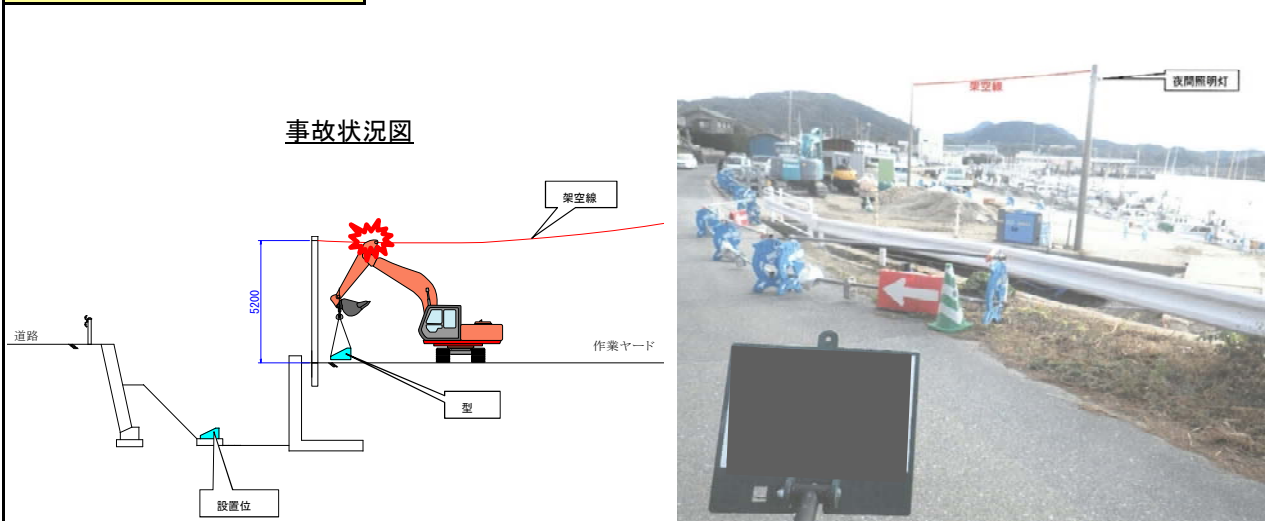
## 事故状況図

| 事故概要 | ブロック積基礎コンクリートの型枠をバックホウにて製作場所から設置箇所へ小運搬し、設置しようと旋回したとき、バックホウのブームが架空電線に触れ、切断した。 | | | | | | |
| 事故原因 | <ul style="list-style-type: none"> <li>・発生が予想できたのに電線の防護等の対策を怠った。</li> <li>・バックホウオペレーターの頭上不注意。</li> </ul> | | | | | | |

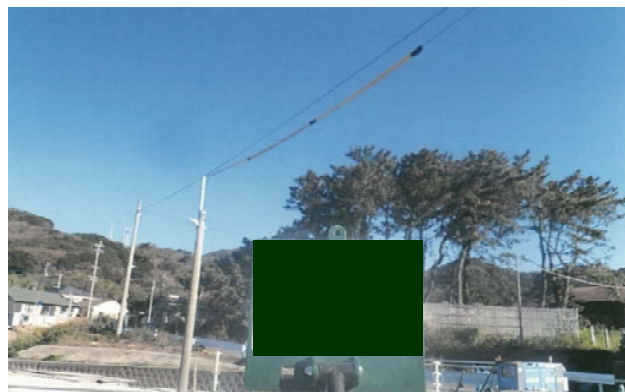
架空線に保護カバーを設置

| 改善策 | <ul style="list-style-type: none"> <li>・バックホウ作業時に合図者を配置するようにした。</li> <li>・KY活動の際に、当日の作業内容や手順、工事区域内における架空線等の位置、作業に伴うリスクとその防止策を作業員全員に周知徹底した。</li> <li>・架空線の視認性を良くするため、保護カバーを施した。</li> </ul> | | | | | | |

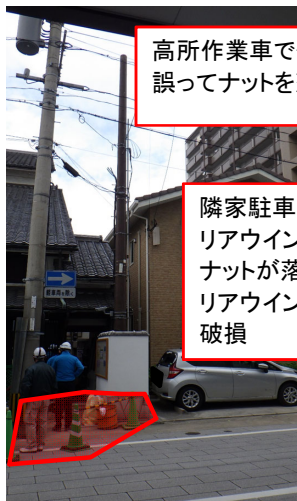
| 事故原因 | 本件作業に先立ち、工事敷地内や公道部分について立ち入り禁止措置を行う等の安全対策を実施していたが、当該電柱に隣接する民家敷地に対する安全対策がなされておらず、落下したボルトが隣接地敷地内に駐車していた車両上に落下したものである。 | | | | | | |

高所作業車で作業中に誤ってナットを落下

隣家駐車場の車のリアウインドウにナットが落下してリアウインドウを破損

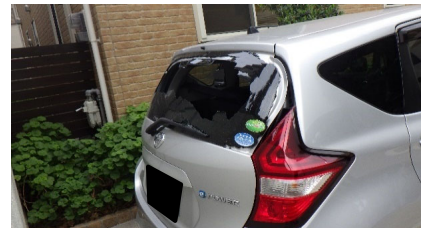
落下したナットで破損したリアウインドウ

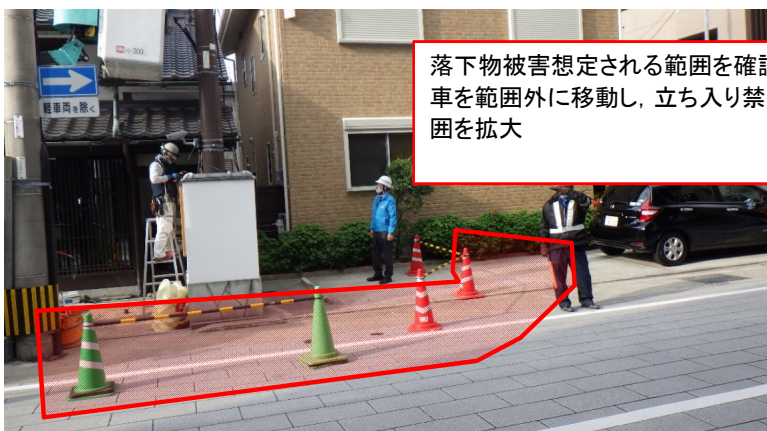
落下物被害想定される範囲を確認し、車を範囲外に移動し、立ち入り禁止範囲を拡大

| 改善策 | <ul style="list-style-type: none"> <li>・高所作業での落下物による被害発生が想定される範囲を事前に入念に確認し、立ち入り禁止措置や養生等の対策を講じることとした。</li> <li>・周辺に対する様々な影響について、施工計画検討段階で十分検討を行うこととした。</li> <li>・作業前ミーティングを行い高所ナット取り外し作業で器物を落下させないように慎重に作業を行うよう喚起することとした。</li> </ul> | | | | | | |

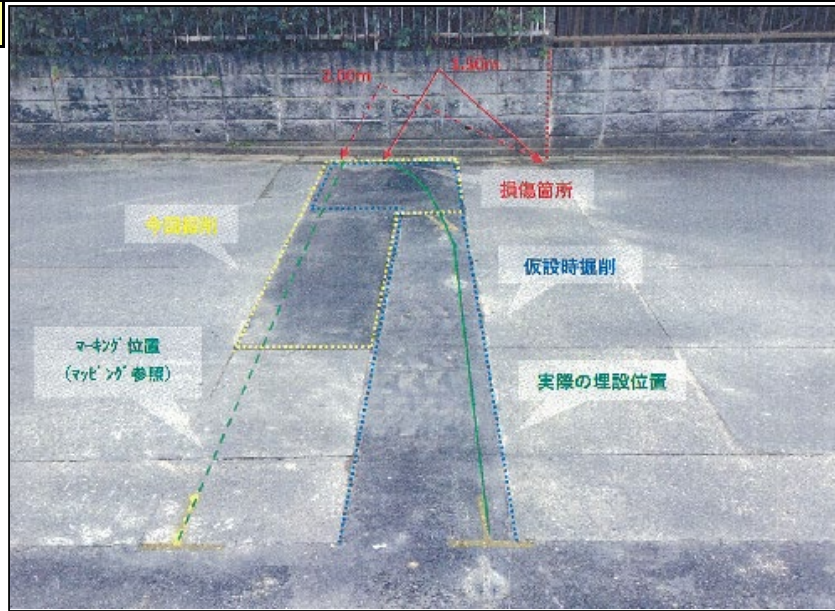
## 事故状況図

| 事故概要 | バックホウにて管取付掘削時にガス管(φ30mm)を損傷させたもの。 | | | | | | |
| 事故原因 | <p>管の取付部の掘削において、ガス管のマーキングが剥がれていたため、バックホウの運転手がガス管に気づかず損傷させたもの。</p> <p>また、以前にガス管のマーキングを行ったバックホウ運転手と今回のバックホウ運転手が交代していたことも事故の原因としてあったと考えられる。</p> | | | | | | |

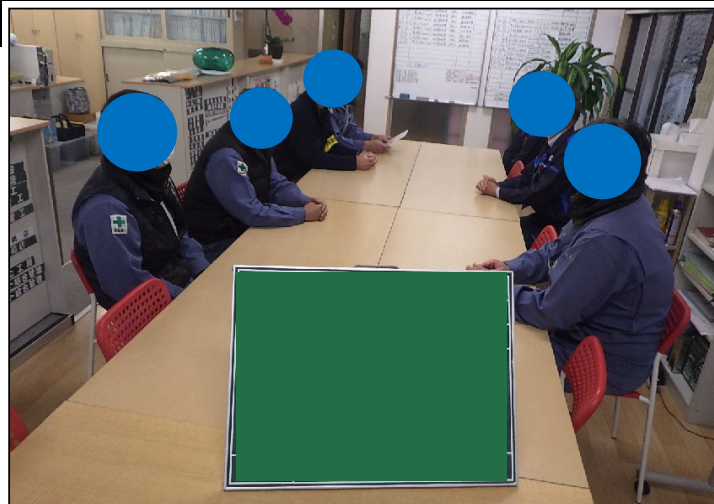
再発防止に向けた安全訓練を実施

| 改善策 | <p>掘削作業当日に関係作業員全員に埋設物の位置等について、現場確認による周知・徹底を行うことを指導した。また、掘削断面内の埋設物は事前に露出確認を行う等の適切な保安措置を講じ、復旧後は埋設位置のマーキングを徹底し、工事の進捗により剥がれた際は復元を忘れないよう指導し再発防止に努める。</p> | | | | | | |

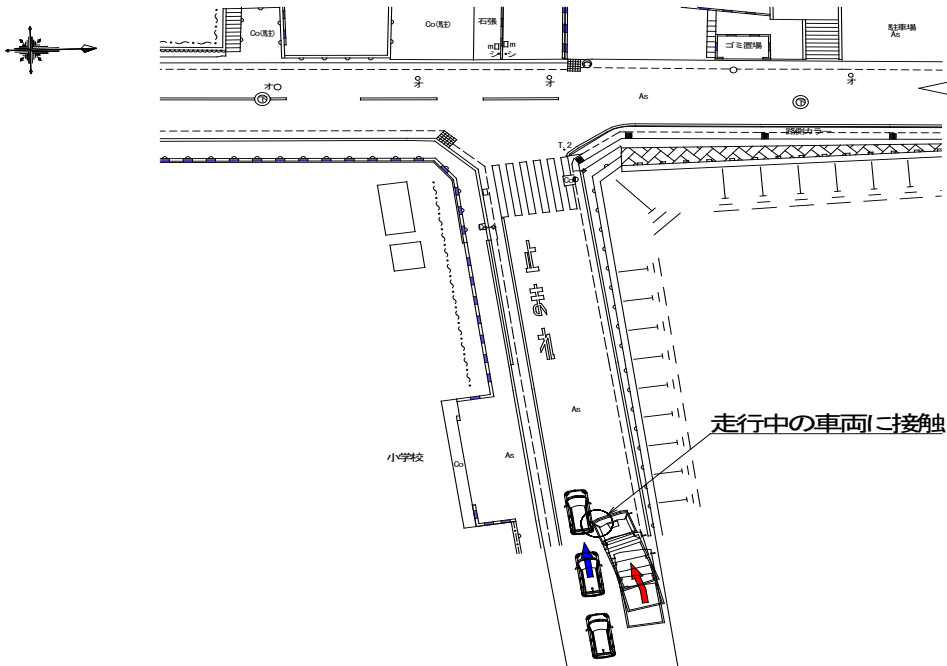
## 事故状況図

| 事故概要 | 車道右側に待機していた残土運搬用のダンプトラック(4t)が、土砂積み込み現場へ移動しようと発車したところ、左側を走行していた車両(被災車両)の右後方に接触し、当該車両を破損(タイヤ上部ボディ部分に傷)させたもの。 | | | | | | |
| 事故原因 | ダンプトラック運転者による始動時の周辺確認が不十分であったこと及びダンプトラックが車道右側に停車していたうえ方向指示器を点灯させずに始動したため。 | | | | | | |

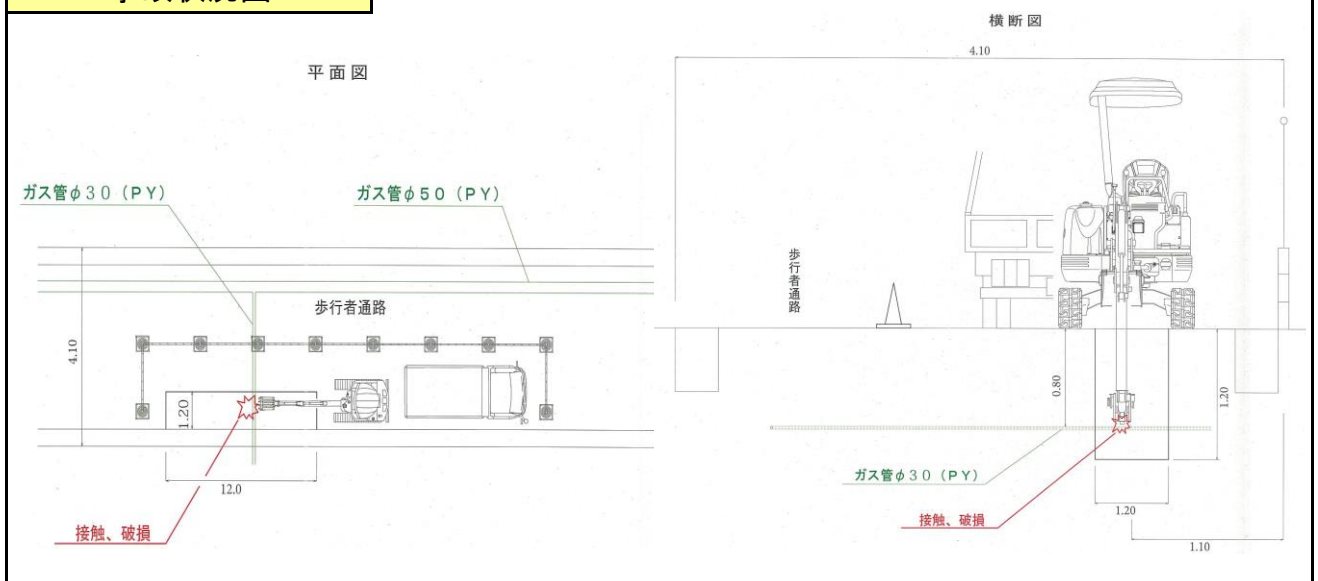
## 事故状況図

| 事故概要 | 地下埋設物(ガス管)の付近を掘削する際に、バックホウ(0.15m)で掘削し、バケットがガス管(φ30mm)に接触し破損させたもの。 | | | | | | |
| 事故原因 | 地下埋設物(ガス管)の付近を掘削する際、地下埋設物(ガス管)の位置を確認しながら、慎重に人力で掘削すべきところを、バックホウ(0.15m)で掘削したため。 | | | | | | |

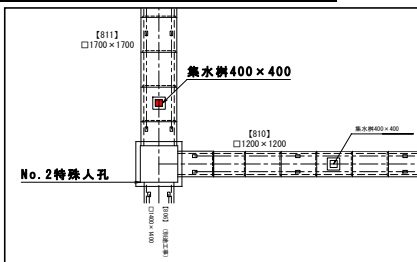
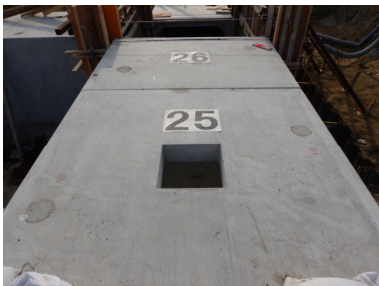
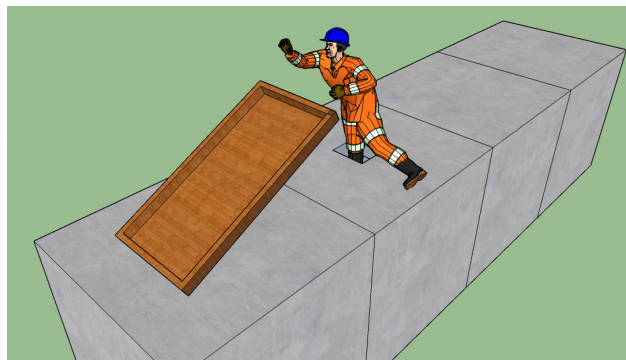
## 事故状況図

| 事故概要 | 特殊人孔型枠組立作業中、型枠移動時にボックスカルバート上(深さ1.7m)の開口部(400×400)に右足を踏み入れ左足首をひねった。 | | | | | | |
| 事故原因 | 開口部の対策を講じないまま、ボックスカルバート上(深さ1.7m)で作業していたこと | | | | | | |

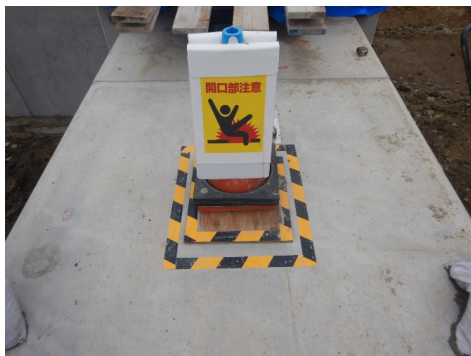
落下防止蓋設置及び表示板設置

| 改善策 | <ul style="list-style-type: none"> <li>開口個所の養生・表示板の設置</li> <li>足元や頭上等の確認を行うことの徹底(再発防止会議)</li> </ul> | | | | | | |

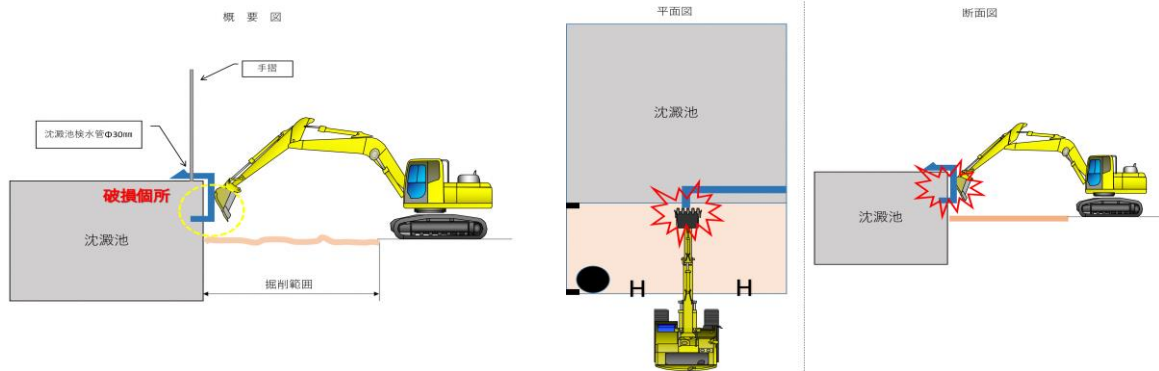
## 事故状況図

| 事故概要 | 沈澱池流出管等を布設するためバックホウによる掘削作業を開始しようとした時に、露出させていた2系沈澱池の葉注後検水配管(仮設管、口径:φ30)を破損したものの。 | | | | | | |
| 事故原因 | バックホウによる掘削作業に当たり監視者を配置していた。しかしながら事故当時、作業開始前に監視者が道具を取りに他の場所にいた時、バックホウの運転者が単独で作業に着手してバケット先端を当該検水配管に接触したものの。 | | | | | | |

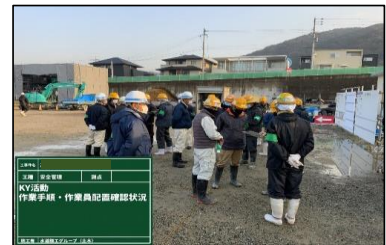
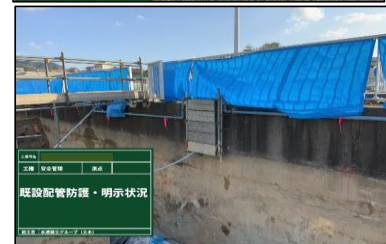
露出  
配管  
防護  
状  
況  
(保安  
措置)

| 改善策 | <ul style="list-style-type: none"> <li>・安全教育訓練やKY活動等で、露出管等の近傍で機械作業を行う際は、下記事項を徹底するよう再教育し、周知した。 <ol style="list-style-type: none"> <li>1)当日の作業手順や作業員の役割等を確認する。</li> <li>2)作業員は、単独で作業を行わないこと。</li> <li>3)露出管等の近傍で機械作業を行う際は、監視員を配置し、運転者は監視員等が現場を離れる際は、作業を中断すること。</li> </ol> </li> <li>・露出されている配管・配線については、必要な個所に防護する。</li> </ul> | | | | | | |

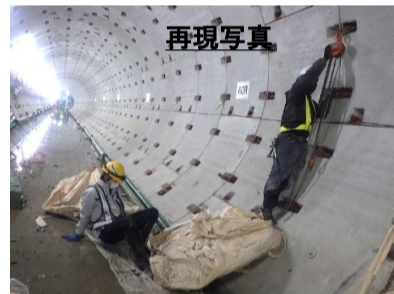
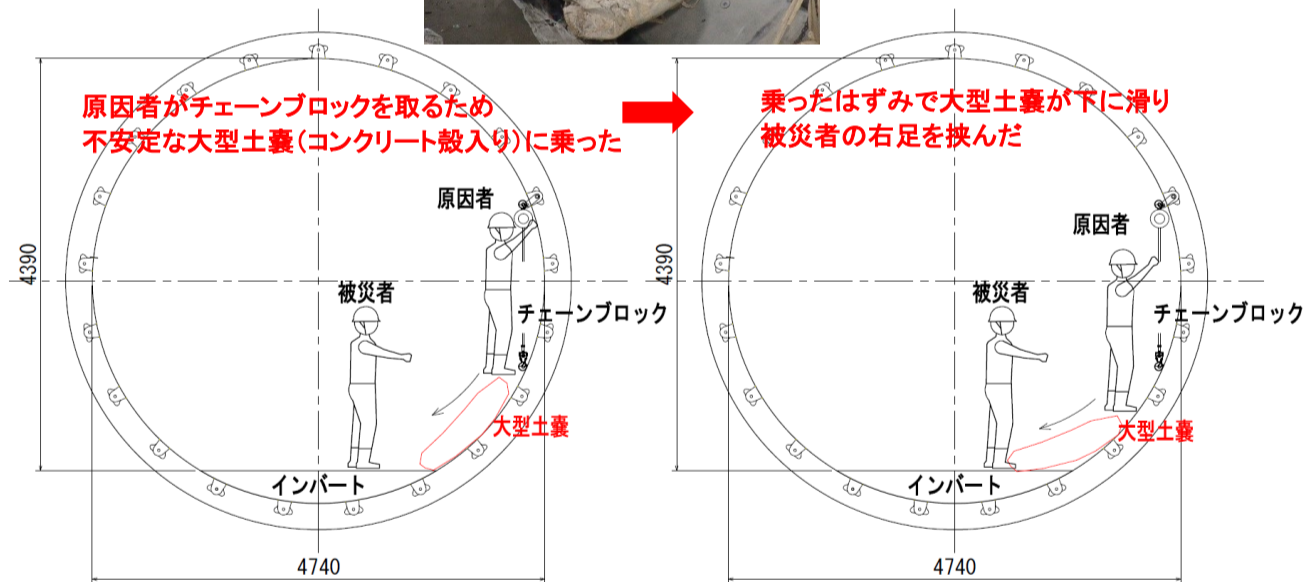
## 事故状況図

| 事故概要 | 中間駅東工区の西行線シールドトンネル内(60R付近)にて、コンクリート殻が入ったフレコンバッグを移動しチェーンブロックを緩めた後、そのチェーンブロックを撤去する際に、原因者が不安定なフレコンバッグの上に乗ったため、フレコンバッグが隣にいた被災者の足元まで滑り、インバートコンクリートとフレコンバッグの間に足を挟まれ、負傷した。 | | | | | | |
| 事故原因 | <ul style="list-style-type: none"> <li>・コンクリート殻入りのフレコンバッグが、作業通路を確保する為セグメントにもたれさせた不安定な状態で置いてあった。</li> <li>・チェーンブロックを脱着するための足場がなく、不安定な状態のフレコンバッグの上に原因者が乗ってしまった。</li> <li>・外したチェーンブロックを受け取るためにいた作業員が、不用意に近づきすぎていた。</li> <li>・KY活動時に危険箇所の確認及び職員の確認サインの不備があった。</li> </ul> | | | | | | |
