# 公共工事等事故情報

| 工事概要 | 管の改築工事 | | | | | | |

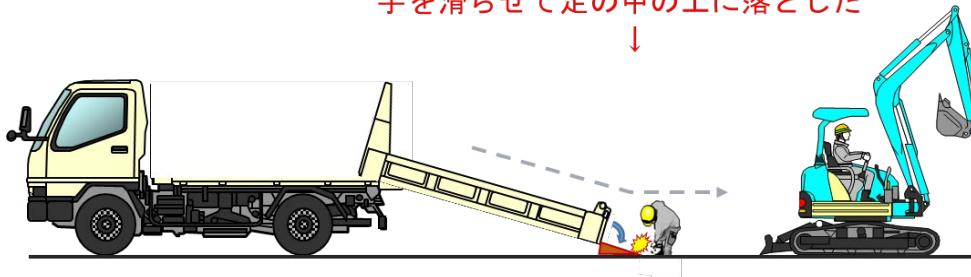
| 事故概要 | ローダーダンプの荷台を下げてバックホウを降ろした後、作業員(被災者)が一人で後ろのあおりを持ち上げ起こそうとしたところ、手を滑らせてあおりが被災者の足の上に倒れ落ち、左足甲骨を骨折した。 | | | | | | |
| 事故原因 | 作業前の安全訓練やKY活動等で、作業手順の周知や注意喚起が不足していたことにより、作業員が重量物であるあおりを一人で立てて起こそうとしたこと。 | | | | | | |

後部のあおりを立てようとした際に  
手を滑らせて足の甲の上に落とした

| 改善策 | <ul style="list-style-type: none"> <li>ローダーダンプの作業手順の周知や注意喚起の徹底を行う。</li> <li>ローダーダンプのあおりを閉めるときは二人以上で作業する。</li> <li>地面とあおりの間にリン木等を挟み、手を滑らせて落とした際にあおりが足に当たるのを防ぐ。</li> <li>日頃から周囲の整理整頓を行い、手足元に注意して作業する。</li> <li>毎朝のKY活動等において、現場代理人が主体となり現場全体の安全意識の高揚を図る。</li> </ul> | | | | | | |

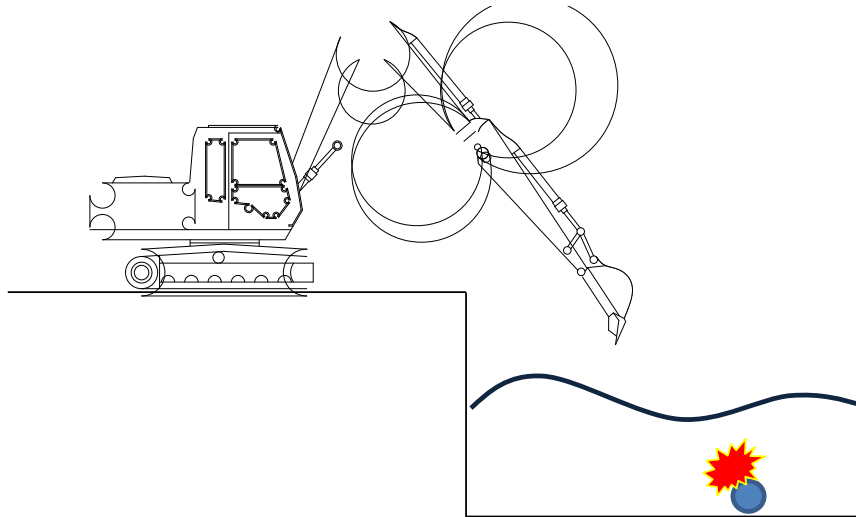
| 事故概要 | 本工事では、水路の取り壊しを行い、側溝(500×1400)を布設することとしており、水道給水管φ20mmが支障となることから、移設を行うために施工業者にて掘削を実施し給水管を露出させた。その後、湧水が発生し、地下水交じりの土砂により給水管が覆われ視認できなくなったため、バックホウ(0.2t)にて再度掘削を行ったが、その際、給水管φ20mmを破損させたもの。(供給先が空き家であったため被害は無し。) | | | | | | |
| 事故原因 | 地下埋設物周辺を掘削する際に、バックホウにて掘削したこと。 | | | | | | |

| 改善策 | <ul style="list-style-type: none"> <li>掘削作業中、湧水が発生した際は、ポンプによる排水を徹底する。</li> <li>埋設物周辺を掘削する際は、人力掘削を徹底する。</li> </ul> | | | | | | |

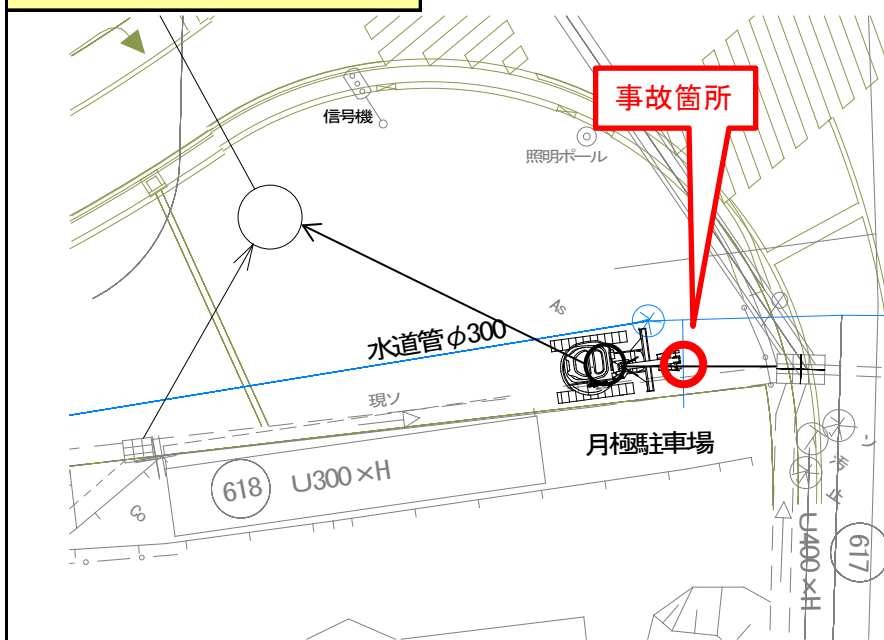
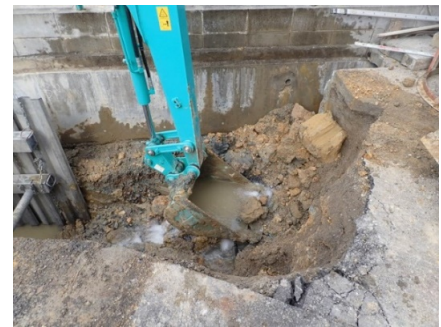
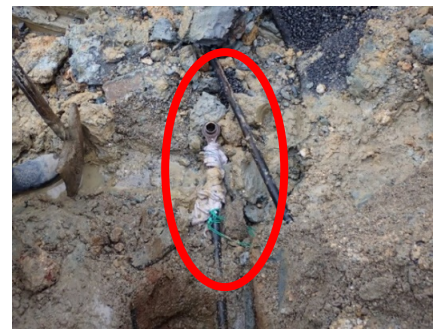
| 事故概要 | 既設側溝の撤去及び管路掘削を人力・バックホウ併用にて行っていたところ、民間駐車場に引き込まれていた未使用給水管(φ20mm)にバックホウのバケットが接触し、これを破損させた。 | | | | | | |
| 事故原因 | 工事に先立ち埋設物調査を行い埋設図(水道台帳図)を入手しており、台帳図には破損させた給水管の記載がされていた。しかし、台帳図上には供給先の建物があったが現在はそれが無く駐車場となっていたこと、駐車場側に止水栓が無かったことから、図示された位置には給水管は無いものと判断しバックホウによる掘削を行ったところ給水管に接触した。給水管の記載があったにもかかわらず上記のとおり周辺状況から埋設物がないと判断して機械掘削を行ったことにより発生したものの。 | | | | | | |

給水管φ20mm破損

| 改善策 | <ul style="list-style-type: none"> <li>・地下埋設物図・資料を再度確認し、施工を行う箇所の路面に色分けでマーキングを行った。</li> <li>・マーキングをもとに始業前ミーティング時に当日作業時に影響のある埋設物を周知徹底し、その埋設物が露出確認出来るまで人力により探り掘削にて作業を行った。</li> </ul> | | | | | | |

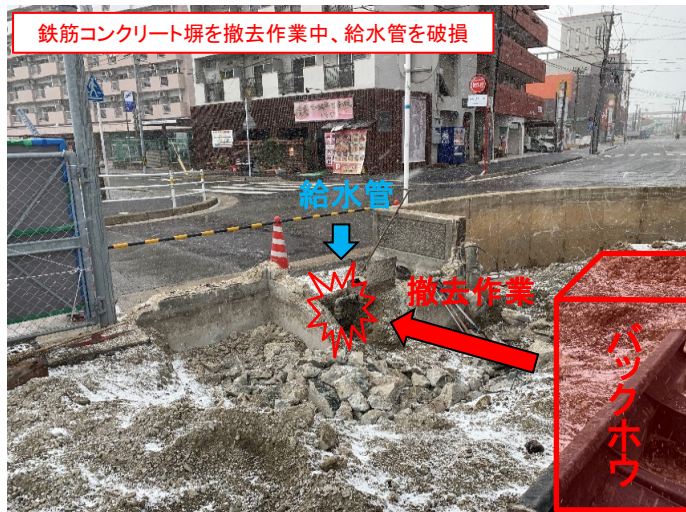
事故発生時の状況

| 事故概要 | 鉄筋コンクリート塀(H2200)をバックホウにて撤去作業中に、給水管(φ40)を誤って破損させたもの。 | | | | | | |
| 事故原因 | 給水管が鉄筋コンクリート塀に巻き込んでいることの確認が困難で位置の確認が不十分であった。また、量水器の周りの施工の際、危険予測し十分注意して行えていなかったもの。 | | | | | | |

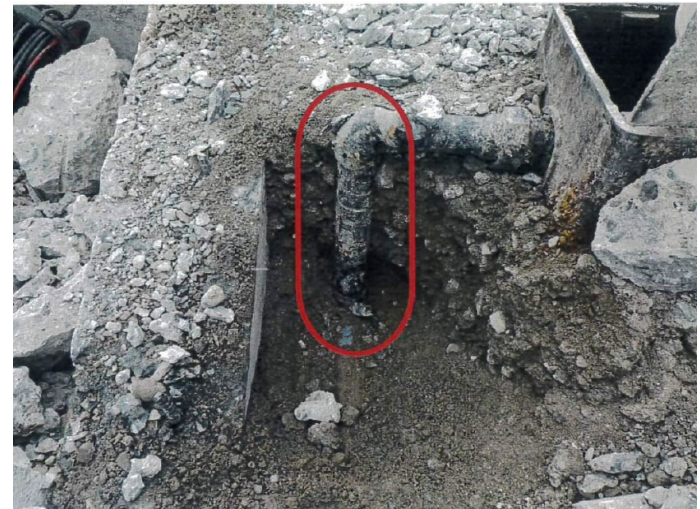
給水管(φ40)の破損箇所

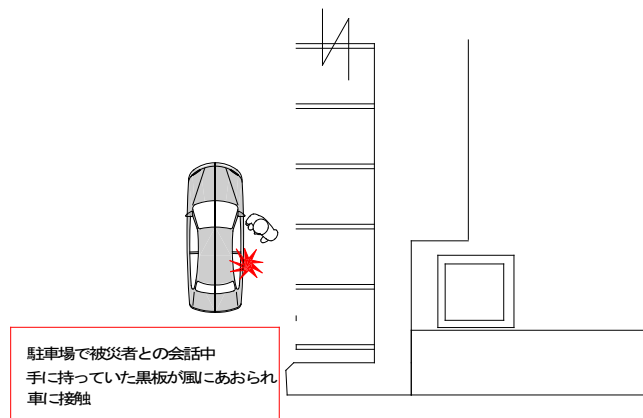
発生時状況

| 事故概要 | 作業員(写真撮影担当)が車中の被災車両運転者(被災者・近隣住民)に呼ばれたため、黒板を持ったまま、急いで被災車両に近づき会話を行ったところ、作業員が片手で持っていた黒板が風に煽られて車両に接触したものの。 | | | | | | |
| 事故原因 | 当日は、強風が吹いており、工事用黒板を持ったまま、不用意に被災車両の近傍で被災者と会話ししたことによるもの。 | | | | | | |

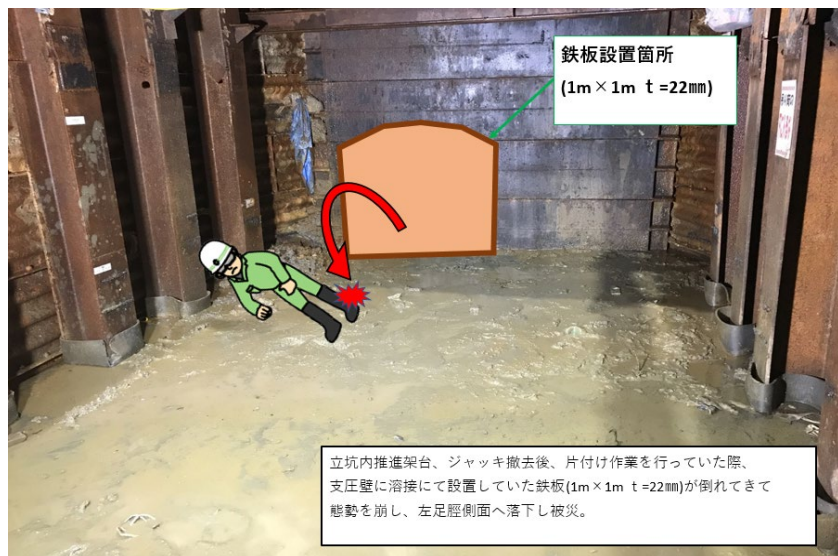
| 事故概要 | 立坑内にて推進設備撤去後、片付け作業中に支圧壁前面に溶接にて設置していた鉄板が倒れ左足を負傷した。 | | | | | | |
| 事故原因 | <ul style="list-style-type: none"> <li>・鉄板設置時に溶接にて固定されていることを確認していた為、撤去時についても固定されているとの思い込みがあった。</li> <li>・鉄板は溶接にて固定されているとの思い込みがあり、作業開始前・作業中に固定状況の確認を怠った。</li> <li>・支圧壁に鉄板を溶接する際に、推進による負荷に耐えられる強固な溶接(全周溶接等)を行っていないかった。</li> </ul> | | | | | | |

| 改善策 | <ul style="list-style-type: none"> <li>・支圧壁に溶接・固定された鉄板であっても、推進作業に伴う負荷により、支圧壁から外れている可能性があると思定し撤去の際も事前の確認を必ず行う。</li> <li>・作業開始前にKY等により全ての作業員が撤去手順を確認し、危険要因が極力少なくなるような施工順序で作業を行う。</li> <li>・支圧壁に鉄板を溶接する場合、強固に溶接(全周溶接等)を行う。</li> </ul> | | | | | | |

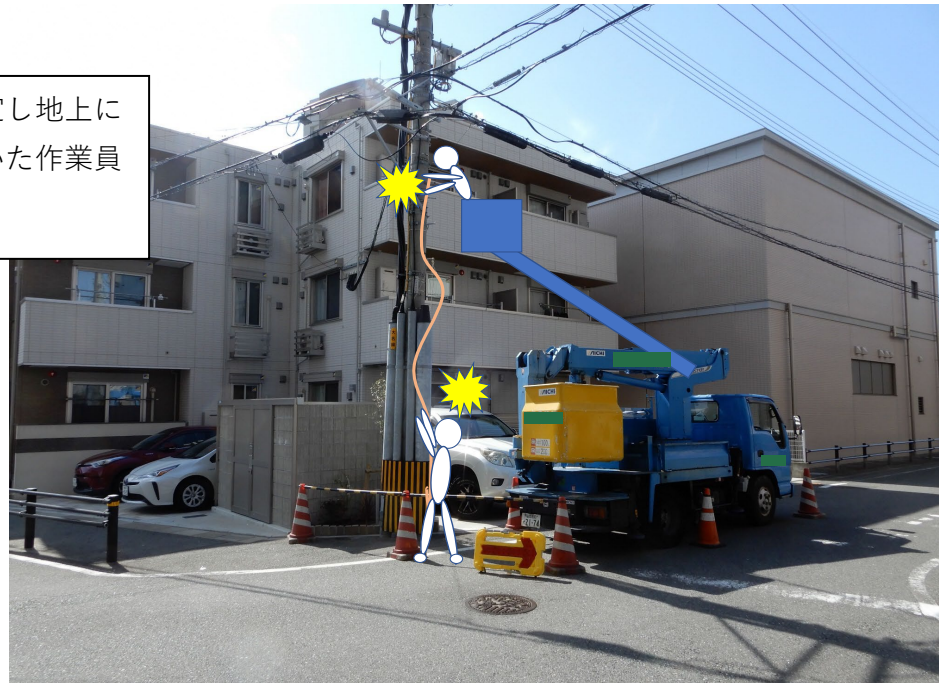
| 事故原因 | 灯具を降ろす際にロープが緩み外れたため、灯具が落下したもの。 | | | | | | |

既設灯具を撤去時、ロープに固定し地上に降ろす際ロープが外れ、直下にいた作業員の頭部に接触した。

| 改善策 | <ul style="list-style-type: none"> <li>・灯具の撤去を行う際には、バケットを灯具の真下につけバケット内で撤去することを原則とする。</li> <li>・灯具撤去作業時、直下は立ち入り禁止措置をとり垂直作業は行わない。</li> <li>・他の作業員に聞こえるよう指差呼称を行う。「(「ロープ固定確認ヨシ!」など)</li> </ul> | | | | | | |

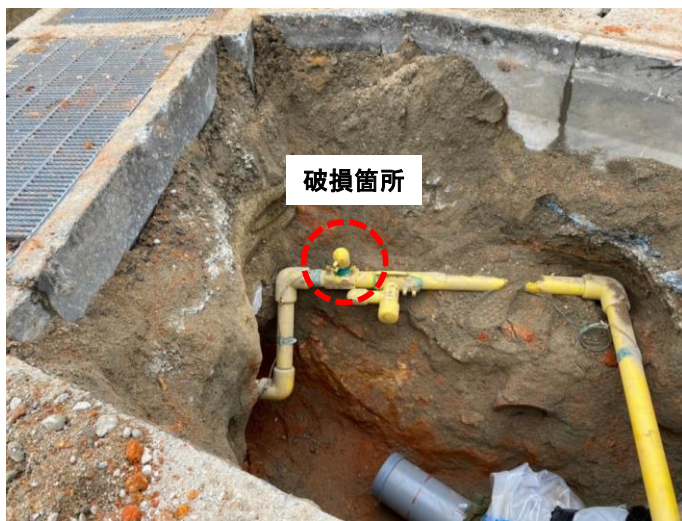
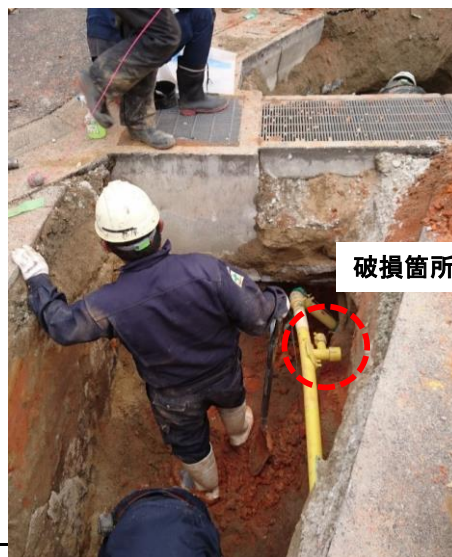
| 事故概要 | 管を敷設するための掘削作業を行っていた際、バックホウによりガス供給管に付属していた空気抜き用管(φ50×φ20)を破損した。 | | | | | | |
| 事故原因 | 埋設物管理図にガス管の深度が65cmと示されていたため、それ以浅の堅固な改良地盤をバックホウでほぐす作業を行ったところ深度60cmにあった空気抜き管(被災管)頭部にバックホウのバケットが接触し、これを破損させた。 | | | | | | |

| 改善策 | <ul style="list-style-type: none"> <li>地下埋設物の位置及び土被りを掘削作業前に確実に把握し、近傍での掘削作業は人力掘削を基本とし、堅固な地盤に対してはピックハンマーを用いるなど適切な作業を行うことを徹底する。</li> </ul> | | | | | | |

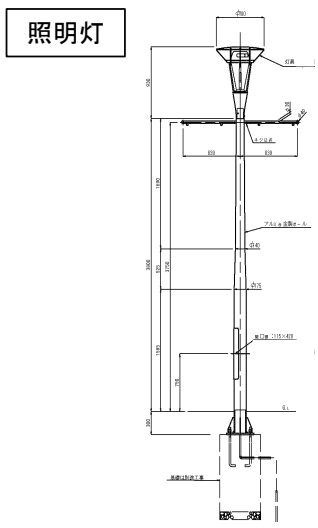
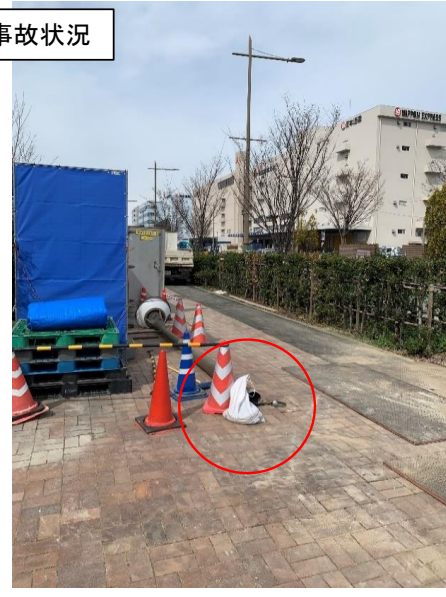
事故状況

| 事故概要 | 歩道上に仮置きしていた資材を搬出するため、ダンプトラックを歩道上に乗り入れさせ、そののち後進させた際に、運転者が後方にあった歩道照明灯に気づかず接触したもの。 | | | | | | |
| 事故原因 | ダンプトラックの入退場の際、通常、合図誘導者を配置していたが、事故発生時には配置がなされていなかったため。 | | | | | | |
