# 公共工事等事故情報

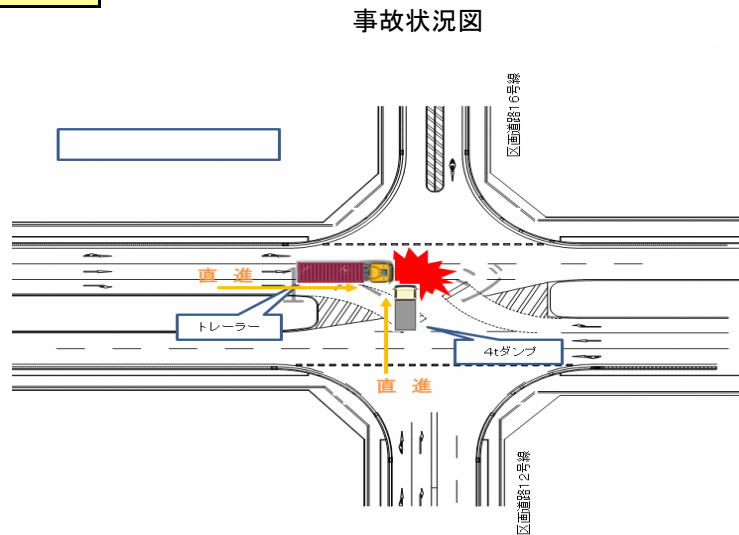
## 事故状況図

事故分類	物損公衆災害	発生日時	令和3年 3月 1日(月曜日) 10時 30分			工事関係者区分	元請け
事故区分	車両・自転車等損傷	性別	—	年齢	—	業種区分	土木
被災程度	車両破損			事故レベル	I	休業見込日数	—
工事概要	残土運搬工						
事故概要	臨港道路2号線と区画道路12号線との交差点で、本工事のダンプトラックと大型トレーラーが衝突したものの。						
事故原因	信号、一旦停止がない交差点において左右の安全確認が不十分であったため。						
改善策	<ul style="list-style-type: none"> <li>・残土運搬経路を統一化</li> <li>・再発防止会議を行い、信号の無い交差点に進入する際の徐行運転や左右確認の徹底について周知</li> </ul>

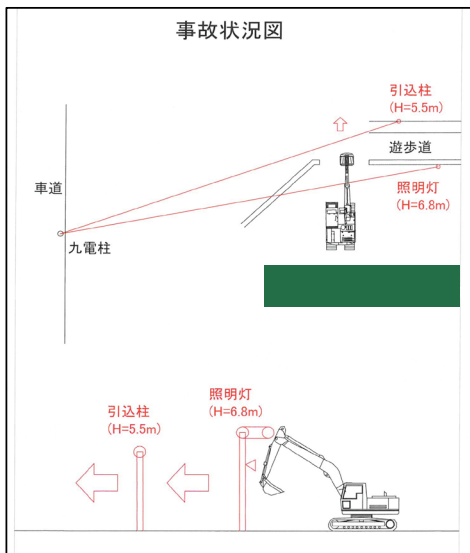
## 事故状況図

事故分類	物損公衆災害	発生日時	令和 3年 3月 2日(火曜日) 12時 50分		工事関係者区分	一次下請	
事故区分	架空線・信号等損傷	性別	—	年齢	—	業種区分	土木
被災程度	引込柱の屈曲・照明灯の破損		事故レベル	Ⅱ	休業見込日数	—	
工事概要	段差解消、海浜整形						
事故概要	バックホウ(0.8m <sup>3</sup> )を現場内で移動させていた際に、民間照明灯引込線及び、港湾空港局緑地照明灯引込線にブームを接触させ、民間照明柱(木柱)を倒壊させ、また港湾空港局引込柱を折損させたもの。						
事故原因	オペレーターが引込線を認識していなかった。 事故発生時に合図誘導者が配置されていないかった。						
改善策	架空線の近傍において作業機械を移動させる場合、合図誘導者を配置し、合図誘導者の指示を厳守させること。 架空線等を視認しやすくするため、標識等の設置を行う。

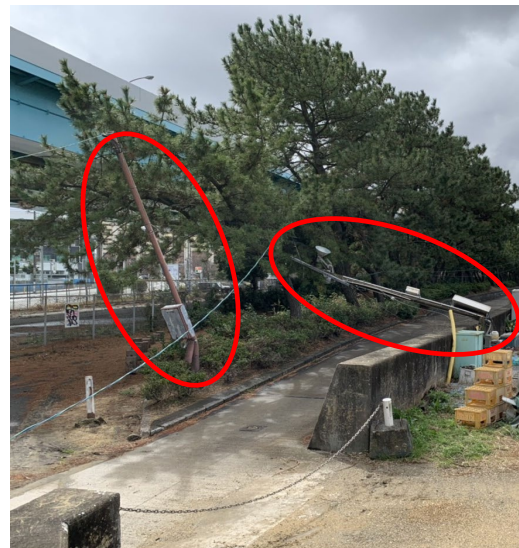
破損箇所(左:引込柱 右:照明灯)

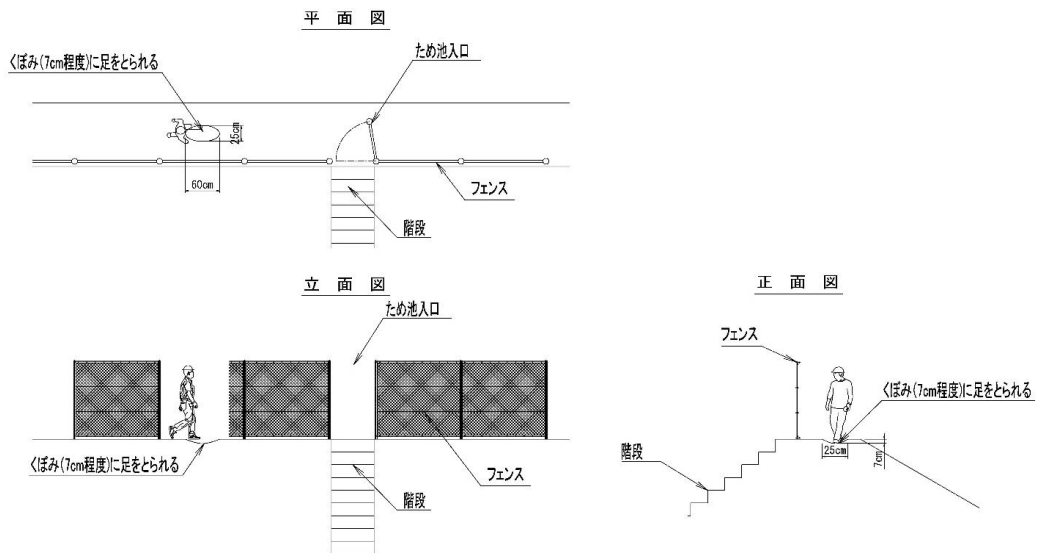
## 事故状況図

事故分類	労働災害	発生日時	令和 3年 3月 6日(土曜日) 16時 30分			工事関係者区分	元請け
事故区分	その他	性別	男性	年齢	56	業種区分	土木
被災程度	負傷(左足関節捻挫・外側靭帯断裂)			事故レベル	I	休業見込日数	0
工事概要	溜池改良工事						
事故概要	作業員(被災者)が溜池の堤体上(幅約1.5m)を移動していた時に、窪み(幅25cm、長さ60cm、深さ7cm)に足元を取られ左足を負傷(左足関節捻挫・外側靭帯断裂)したものである。						
事故原因	被災者の移動中における足元への注意が、十分でなかったこと。						
改善策	<ul style="list-style-type: none"> <li>・現場の窪みについて、平坦にし、危険箇所の解消を行った。</li> <li>・再発防止対策として、社内で安全教育を行った。</li> </ul>

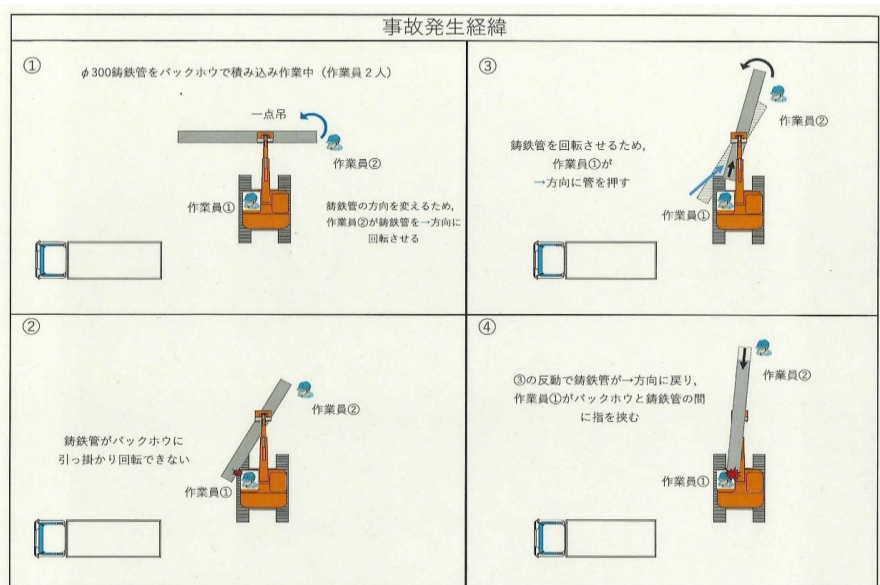
## 事故状況図

事故分類	労働災害	発生日時	令和3年3月23日(火曜日) 8時55分			工事関係者区分	元請け
事故区分	挟まれ・巻き込まれ	性別	男性	年齢	48	業種区分	土木
被災程度	右人差し指裂傷			事故レベル	I	休業見込日数	-
工事概要	管布設工事						
事故概要	現場規制前に資材置場にて移動式クレーン付きバックホウで管材の吊り込み作業中、長尺管の向きを変えるため管を回転させたところ、吊荷の重心が変わり長尺管がバックホウにひっかかった。オペレータ(被災者)がレバーを握ったままもう片方の手で外そうと長尺管を前に押したため、吊荷が被災者側の乗るバックホウ側により込み、被災者の右手人差し指挟まり指を裂傷したもの。						
事故原因	<ul style="list-style-type: none"> <li>・オペレーター(被災者)と玉掛作業者との作業で合図の確認不足が原因と見られる。</li> <li>・日常的な作業に慣れ油断等心の緩み</li> </ul>						
改善策	<ol style="list-style-type: none"> <li>①玉掛け作業員は地切り確認と絞りをを行い、合図は一定の者を指名し、それに従って運転作業を行う。</li> <li>②長尺管を吊り込む際は、介錯ロープを用いて管と直接触れる作業を極力減らす。</li> <li>③毎朝のKY活動・朝の安全点検等の記録を残し、作業員の安全への意識を高める。</li> <li>④作業従事者全員の安全再教育をし、安全優先で施工を行う事への意識を高める。</li> <li>⑤安定性を考慮してトラッククレーンの使用を極力心掛ける。</li> </ol>

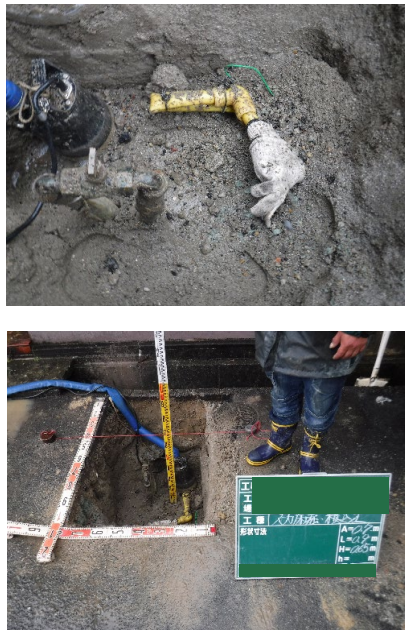
## 事故状況図

事故分類	物損公衆災害	発生日時	令和3年3月28日(日曜日)11時00分			工事関係者区分	一次下請
事故区分	埋設物等損傷	性別	—	年齢	—	業種区分	土木
被災程度	ガス供給管(簡易ガス)を破損			事故レベル	(技術監理課で記入)	休業見込日数	—
工事概要	既設管の緊急修理工事						
事故概要	掘削作業前に簡易ガス会社に地下埋設物位置の照会を行ったが、休日で担当者が不在の為、確認が取れなかった。そのため、すべての掘削範囲について人力掘削にて慎重に作業を行うべきであったが、人力掘削での確認を行わず機械掘削を行い、ガスを破損させたもの。						
事故原因	ガス管の埋設位置の確認ができていないにもかかわらず、人力掘削での確認を怠ったため。						
改善策	<ul style="list-style-type: none"> <li>地下埋設物付近を掘削する際は、人力にて慎重に掘削を行い、埋設物全体の確認を行うよう改善した。</li> <li>再発防止のため、社内研修を行った。</li> </ul>

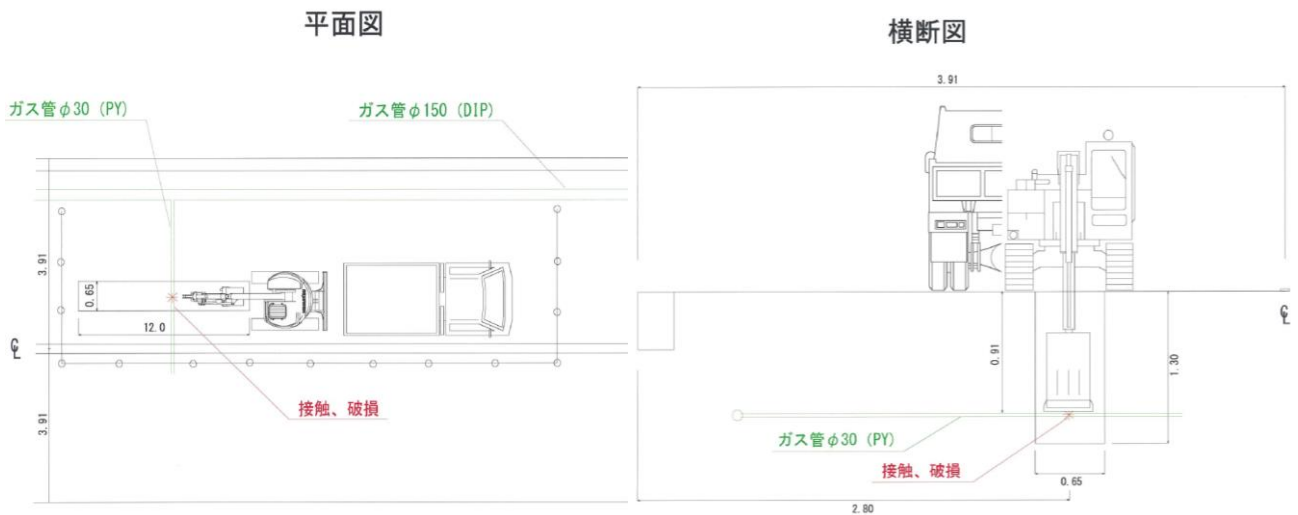
## 事故状況図

事故分類	物損公衆災害	発生日時	令和3年3月30日(火曜日) 10時50分			工事関係者区分	元請け
事故区分	埋設物等損傷	性別	—	年齢	—	業種区分	土木
被災程度	ガス管(φ30mm)の破損			事故レベル	I	休業見込日数	—
工事概要	管布設工事						
事故概要	バックホウで掘削中にガス供給管φ30の埋設に気づかず破損したものを。						
事故原因	①掘削を行う前に、オペレーターが、(ガス)マーキング箇所の確認作業が不足していた。 ②マーキング箇所が土砂で汚れており、見えづらくなっていた。						
改善策	・朝礼時に埋設物の確認及び現地での図面、マーキングの確認作業を徹底する。 ・路面が土砂で汚れている際はこまめに清掃し、マーキング箇所を常に明らかにしておく。

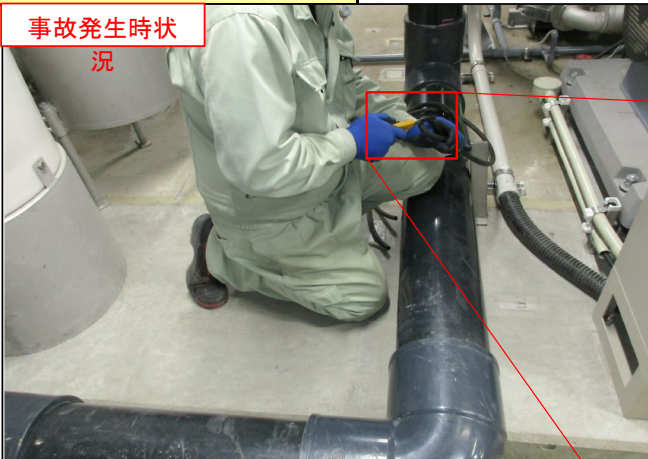
事故分類	労働災害	発生日時	令和3年3月18日(木曜日) 11時50分			工事関係者区分	一次下請
事故区分	その他	性別	男性	年齢	24	業種区分	設備
被災程度	左手親指根元切創(腱損傷)			事故レベル	I	休業見込日数	0
工事概要	機械設備工事						
事故概要	エアーコンプレッサー用送気ホースをカッターナイフで切断する際、防刃手袋を着用せず、切れ味が落ちた刃を使用し過剰に力を入れた結果、誤って左手親指の根元を切った。						
事故原因	防刃手袋を着用せず刃物を用いてホースを切断しようとしたことに起因する事故である。また、劣化し切れ味の落ちた刃を取り替えずに使用し続けたことにより、通常より力を強いなければならない状況であったことも事故の一因である。						
改善策	安全ポケットブック及び参考資料を用いて、カッターナイフ使用時における注意事項を改めて指導し、防刃手袋の着用、器具の手入れの実施、刃先に手を置かないことを徹底した。

事故発生時状況

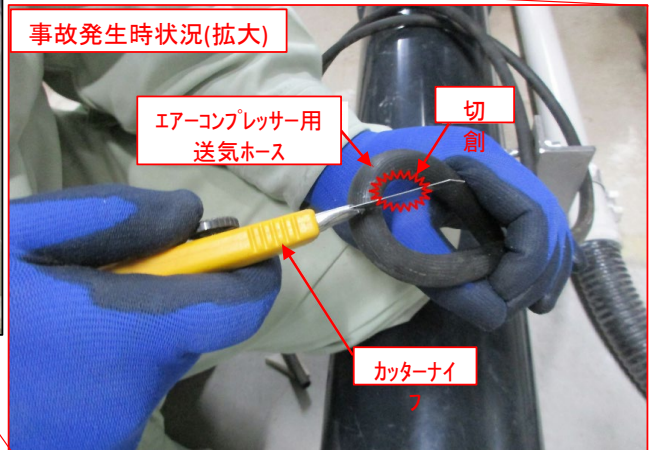
事故発生時状況(拡大)
