公共工事等事故情報

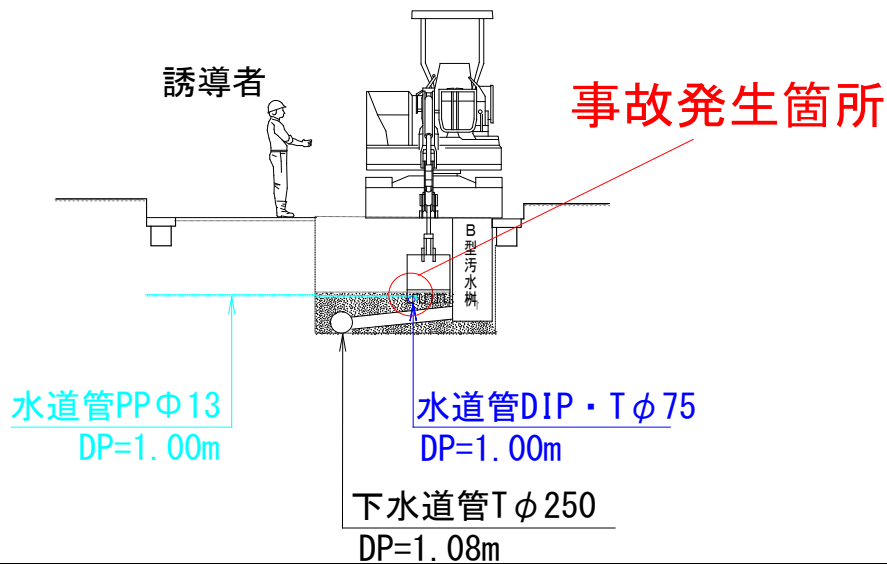
事故状況図

事故分類	物損公衆災害	発生日時	令和 3年 6月 7日(月曜日) 11時 30分			工事関係者区分	元請け
事故区分	埋設物等損傷	性別	男性	年齢	—	業種区分	土木
被災程度	水道本管の給水分岐部の破損			事故レベル	Ⅱ	休業見込日数	—
工事概要	管更生及び取付管工						
事故概要	汚水柵の設置に伴う人力掘削後、バックホウのバケットを堀山内に下した際、誤って爪先を立てた状態であったため、堀山内でバケットを返したところ、爪先が水道管の給水分岐部に接触し破損させたもの。						
事故原因	作業当日、給水管の位置確認を見落としていたため、堀山内に給水管が埋設されていることを把握できておらず、また、バックホウのバケット操作を地上ではなく、埋設物付近で行ったことによるもの。						
改善策	<ul style="list-style-type: none"> ・地下埋設物の確認は、最低2人以上で行う。 ・全作業員への周知はKY活動、作業前の現場で各1回ずつ行う。

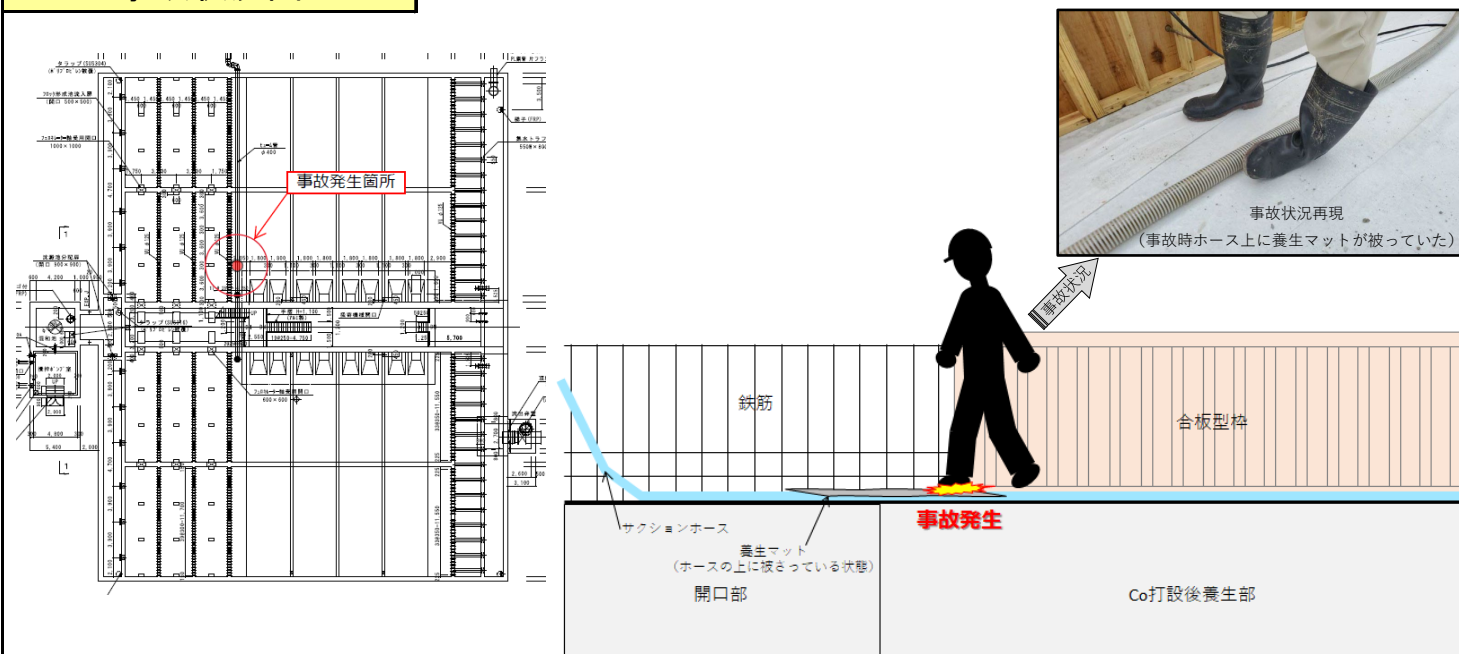
事故状況図

事故分類	労働災害	発生日時	令和3年6月10日(木曜日)14時30分頃			工事関係者区分	三次下請
事故区分	その他	性別	男性	年齢	33	業種区分	土木
被災程度	負傷(左足関節捻挫・左足関節外側靭帯損傷)		事故レベル	I	休業見込日数	0日	
工事概要	浄水場整備工事(構造物築造に伴う型枠設置工)						
事故概要	型枠作業員(被災者)が構築中の沈澱池内を移動中、釜場から地下水を排水するために配置していたサクシオンホース(φ50、2口寸ポンプ排水用)に左足をのせてバランスを崩し、左足首を負傷したもの。						
事故原因	<ul style="list-style-type: none"> 被災者が足を乗せたサクシオンホースは、事故当時、床版コンクリート打設後の養生マットの下に配置されていたため視認しにくい状況にあったため。 被災者は、当該箇所の型枠作業にこれまで従事してきており、作業への慣れにより足元への注意不足が生じたため。 						
改善策	<ul style="list-style-type: none"> ホース類に明示テープを貼り、注意喚起のための標識を設置した。 足元に注意し、単独作業をしないよう安全教育を実施した。 毎日の朝礼時に関係者全員に危険箇所を周知した。

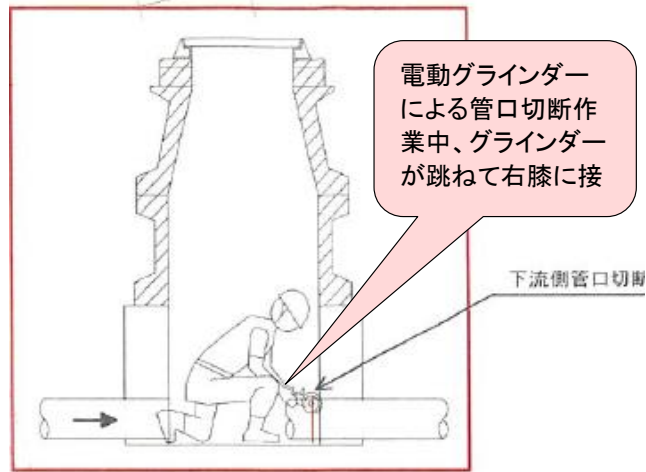
事故発生状況イメージ図

事故分類	労働災害	発生日時	令和3年6月21日(月曜日) 3時40分頃			工事関係者区分	一次下請
事故区分	工具等取扱	性別	男性	年齢	58	業種区分	土木
被災程度	右膝関節部挫創、関節内血腫			事故レベル	Ⅱ	休業見込日数	4日
工事概要	管更生工事						
事故概要	人孔内で余分な管口を電動グラインダーにより切断していた際、当該グラインダーが跳ねて被災者の右ひざに接触し、受傷した。						
事故原因	<ul style="list-style-type: none"> ・狭隘な、人孔内での作業であったため無理な体勢を取らざるを得ず、グラインダーを制御しづらい状態であったこと。 ・グラインダーの跳ねあがりなどへの対策がなされていなかったこと。 						
改善策	<ul style="list-style-type: none"> ・再発防止研修を実施した。 ・保護具を見直し、今回と同様な作業を行う際は、保護手袋や防護眼鏡に加え、耐切創用エプロンを着用させることとした。

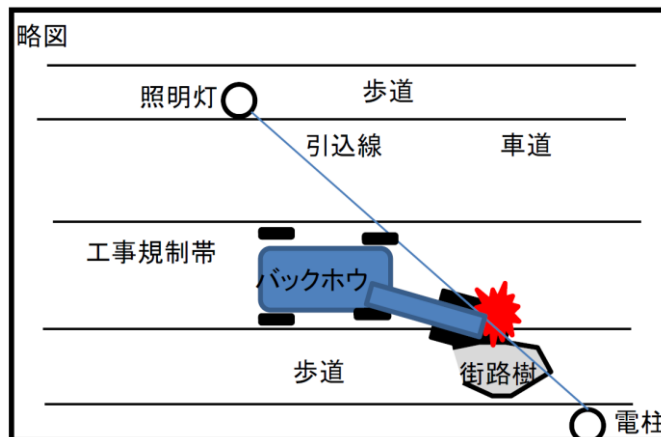
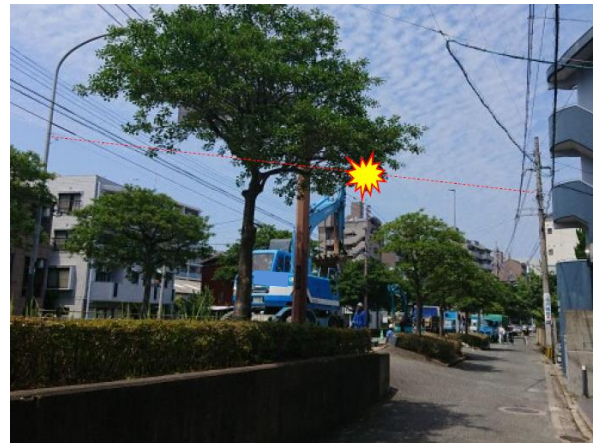
事故状況図

事故分類	物損公衆災害	発生日時	令和 3年 6月22日(火曜日) 13時00分			工事関係者区分	元請け
事故区分	架空線・信号等損傷	性別	—	年齢	—	業種区分	土木
被災程度	街灯配電ケーブル破損			事故レベル	I	休業見込日数	—
工事概要	管布設工事						
事故概要	管を布設するため、ホイールバックホウ(0.4t)を用いて掘削作業を行っていたとき、バックホウのアームにより架空線(街灯配電ケーブル)を破断した。						
事故原因	当該作業を行うにあたり合図者を配置していたが、架空線に対するオペレーターの注意不足や、合図者との連携が不十分であったために発生したものの。						
改善策	<ul style="list-style-type: none"> ・事故後、直ちに安全訓練を行った。 ・KY活動の際に、当日の作業内容や手順、工事区域内における架空線等の位置、作業に伴うリスクとその防止策を関係作業員全員に周知徹底し作業を行うこととした。 ・今後の作業にあたっては、合図者にホイッスルを持たせ、緊急時はホイッスルが鳴ったら全停止のルールを周知

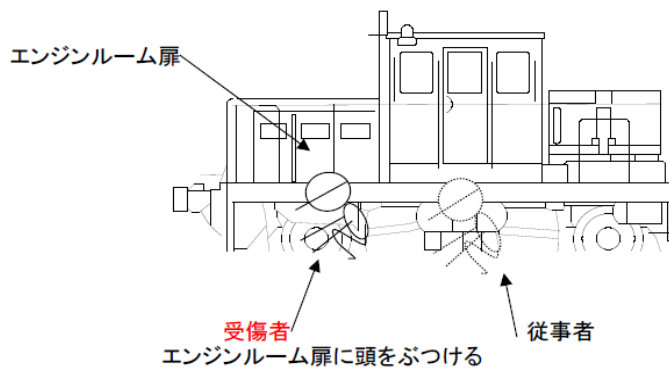
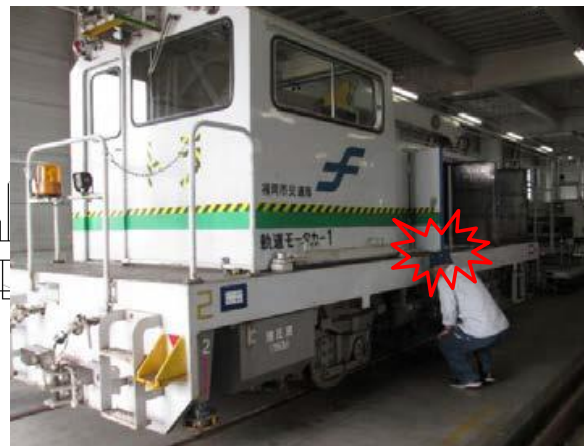
事故再現写真

事故分類	労働災害	発生日時	令和 3年 6月 22日(火曜日) 9時35分			工事関係者区分	元請け
事故区分	その他	性別	男性	年齢	66	業種区分	土木
被災程度	頭部切創		事故レベル	I		休業見込日数	0日
工事概要	軌道保守						
事故概要	軌道モーターの点検作業にて、エンジンルーム扉を開けたまま、車体下部のブレーキシュー点検を開始。 終了して立ち上がった際に、エンジンルーム扉に頭をぶつけ受傷。						
事故原因	事故の原因は、ヘルメットを着用していなかったことによるものである。 また、点検作業は週に1回行っており、これまでの作業の慣れからくる事故リスク管理の低下や関係者の注意不足も事故の要因であると考えます。						
改善策	点検作業を行う際は、ヘルメットを着用する。 作業時の安全確認を確実に実施する。

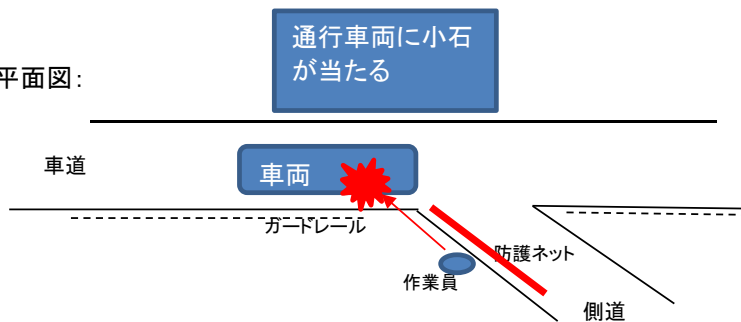
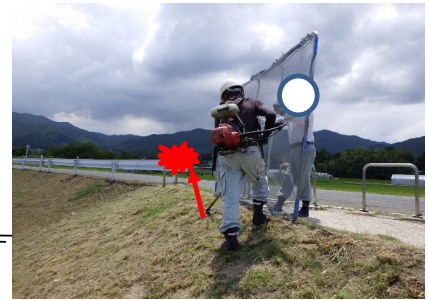
平面図:

事故分類	物損公衆災害	発生日時	令和3年 6月25日(金 曜日)11 時 30分			工事関係者区分	一次下請
事故区分	車両・自転車等損傷	性別	—	年齢	—	業種区分	土木
被災程度	運転席右側窓破損			事故レベル	I	休業見込日数	—
工事概要	西区公園等管理業務委託						
事故概要	除草作業中肩掛け除草機械で石を跳ね、その石が通行車両に当たり窓ガラスを破損した。						
事故原因	除草をする際側道に対して平行に防護カバーをしていたが、カバーに対して平行に石が飛び、その先に道路があり、通行中の車両に当たったもの。						
改善策	<ul style="list-style-type: none"> 作業員全員の危険予知活動を徹底させる。 作業環境に応じた安全対策(防護ネットの2方向設置等)をしっかりと行う。 車両や通行人がいる箇所での作業には監視員を立て、周囲に十分注意を払う。

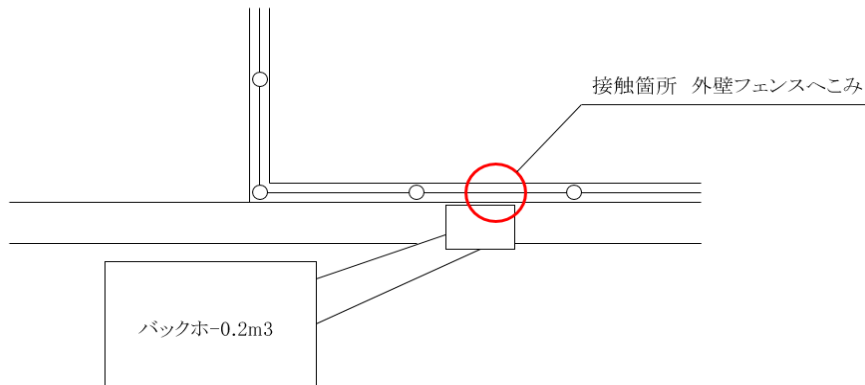
事故状況図

事故分類	物損公衆災害	発生日時	令和3年6月1日(火曜日)10時00分			工事関係者区分	元請け
事故区分	建設機械等	性別	—	年齢	—	業種区分	土木
被災程度	住民宅フェンスの凹み			事故レベル	I	休業見込日数	—
工事概要	道路改良工事						
事故概要	バックホー0.2m3で既設水路の取壊しを行っていた際に、誤操作により住民宅外壁フェンスにバックホー0.2m3のアーム部分が接触した。						
事故原因	バックホーオペレーターの誤操作。						
改善策	第三者の財産近傍作業前の、KY活動等の実施 作業時の周囲安全確認の徹底
