公共工事等事故情報

事故分類	物損公衆災害	発生日時	令和3年7月14日(水曜日)8時40分頃			工事関係者区分	一次下請
事故区分	その他	性別	—	年齢	—	業種区分	土木
被災程度	露出配管を破損			事故レベル	I	休業見込日数	—
工事概要	鋼矢板圧入工事						
事故概要	35tラフタークレーンを配置箇所へ移動中、当該車両の左後輪タイヤハウス泥除けカバーが、通路上に仮設した露出配管に接触し、管を破損させたもの。						
事故原因	<ul style="list-style-type: none"> ・通路が狭小となる「通路上に仮設した露出配管箇所(以下、危険箇所)」の認識不足。 ・上記箇所を通行する際は誘導員を配置し誘導するとしていたが、運転手の判断で誘導員が到着前に車両の運転を行った。 						
改善策	<ul style="list-style-type: none"> ・JV職員と車両運転手・職長・誘導員で、事前に移動経路の危険箇所を確認する体制とした。 ・クレーン等作業機械の場内移動等の際は、予め誘導員を配置し、JV職員確認のもと誘導する事にした。 ・通路近傍等に露出している配管類について、重要度に応じて、クッションドラム設置及び単管養生を行った。

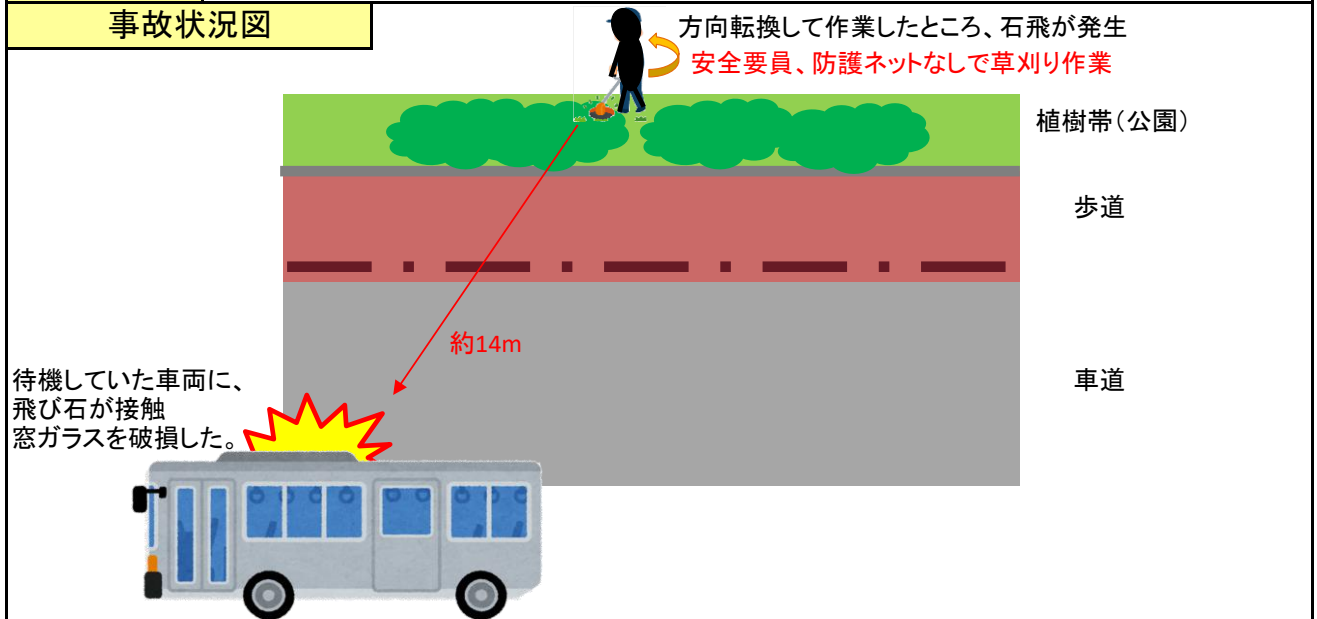
事故状況図

事故分類	物損公衆災害	発生日時	令和 3年 7月14日(水曜日) 8時53分			工事関係者区分	元請け
事故区分	車両・自転車等損傷	性別	—	年齢	—	業種区分	土木
被災程度	運転席右後方窓ガラス破損			事故レベル	I	休業見込日数	-
工事概要	除草作業						
事故概要	除草作業中、刈払い機にて石をはね、停車中の車両に接触し、運転席右後方の窓ガラスを破損したものの。						
事故原因	作業者個人の判断により、安全対策を怠り、石飛防護ネットを設置する前に作業を開始したこと、また、本来、人や車両の往来がある道路に面しての作業であることから、飛び石が発生しにくいカルマーなどの機械を選択して作業を行うべきであったが、チップソーを利用したことなど、複合的な原因により発生した。						
改善策	<ul style="list-style-type: none"> 作業前のミーティングにて、安全確認、工程確認を徹底する。また、機械作業時には防護ネット、安全要員を配置することを徹底する。万一、作業の安全の確保が難しい場合は、機械作業を一時ストップするなどの対応を徹底させる。 現場状況等により、カルマーなどの飛び石を生じさせにくい器具を選択する。

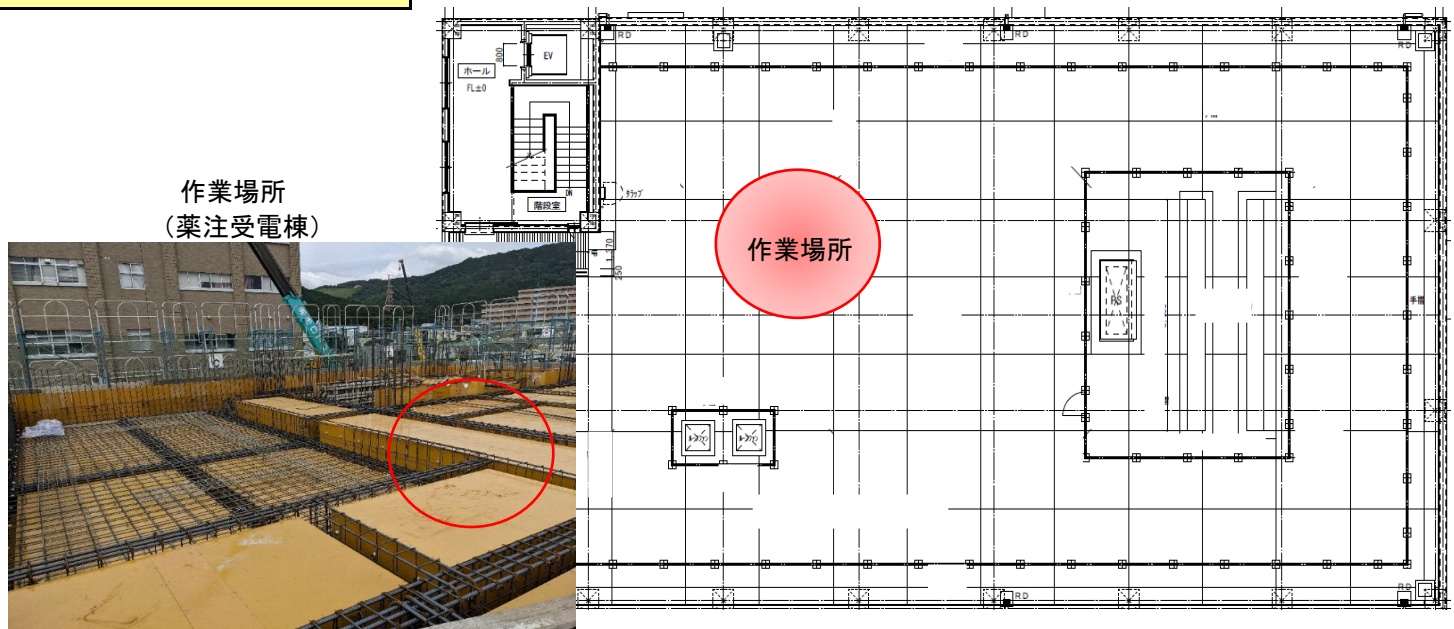
事故分類	労働災害	発生日時	令和3年7月15日(木曜日)11時00分頃			工事関係者区分	四次下請
事故区分	熱中症	性別	男性	年齢	34才	業種区分	建築
被災程度	軽症			事故レベル	I	休業見込日数	0日
工事概要	構造物築造に伴う鉄筋組立						
事故概要	鉄筋組立作業中に熱中症になり、病院で手当てを受けた。						
事故原因	<ul style="list-style-type: none"> ・作業中、体調不調の申し出を行わず、作業従事した。 ・発症した時間帯は、気温32℃・湿度61%であり、熱中症が発生しやすい条件だったと考えられる。 						
改善策	<ul style="list-style-type: none"> ・作業班ごとに適宜休憩を取れる体制にした。 ・また、作業班ごとに班長が体調確認を行い、体調不調が確認された場合は、速やかに作業従事の中 止等の判断を行うとともに、作業員本人が体調不調を感じた際は、直ちに申し出を行うよう周知・徹底 した。 ・ミスト機能付き扇風機を作業場所に配置し、広範囲に冷気を拡散させ、クールダウンしやすくした。

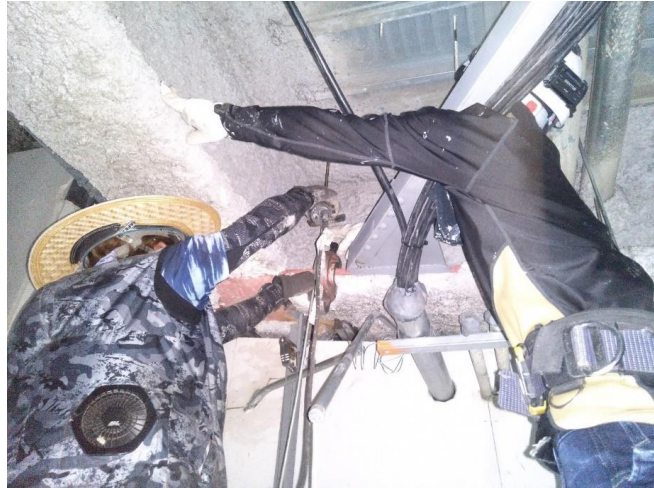
事故状況図

事故分類	労働災害	発生日時	令和 3年 7月 15日(木曜日)10時30分頃			工事関係者区分	三次下請
事故区分	工具等取扱	性別	男性	年齢	25	業種区分	建築
被災程度	被災者は、意識はあるが動けない状態となった。また、手足のしびれを訴えた			事故レベル	I	休業見込日数	0日
工事概要	建物改修工事						
事故概要	作業員(鉄骨工)が、グラインダーを用いて天井部吊りボルトを切断していたときに、グラインダーを動かしたまま作業の支障となった天井部のコードを右肘で押しどけようとした際、グラインダーが右隣にいた作業員(被災者)の左腕に接触して受傷させた。						
事故原因	グラインダー作業のすぐ横で被災者が作業を行っていた。 グラインダー作業者が周囲の確認を十分行わずにグラインダーを動かした。						
改善策	朝礼等の場において、同じ範囲で複数の作業を行わないことと、周囲に人がいないことを確認したうえで作業するよう周知徹底した。また、新規入場者への教育時にも指示を徹底することとした。

グラインダーを持つ手を動かしたところ近くの作業員の左腕に接触し

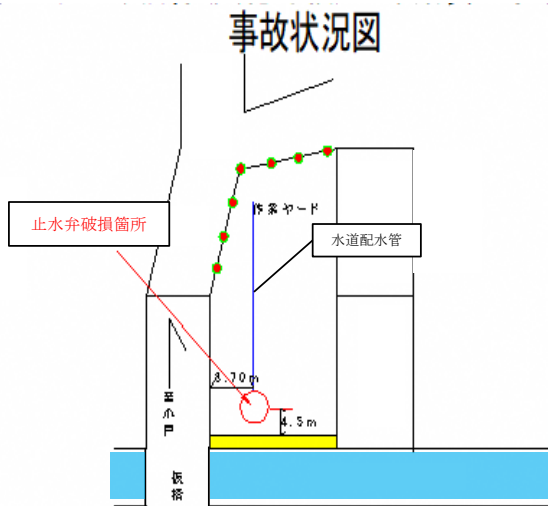
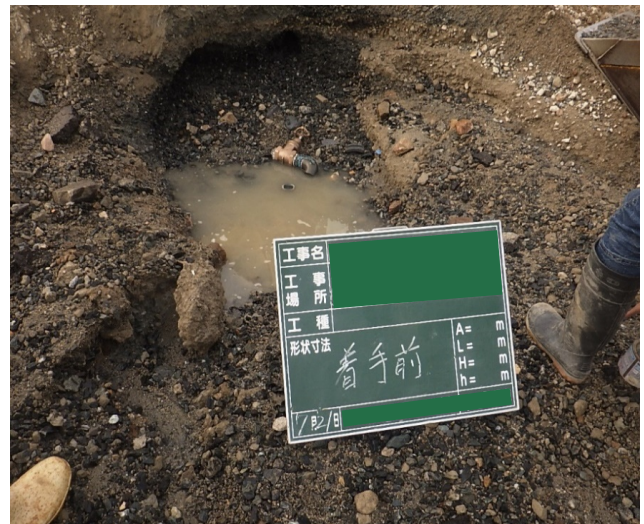
事故状況図

事故分類	物損公衆災害	発生日時	令和3年 7月 21日(水曜日) 16時 20分			工事関係者区分	元請け
事故区分	埋設物等損傷	性別	—	年齢	—	業種区分	土木
被災程度	埋設管(水道止水弁φ50 損傷)			事故レベル	Ⅱ	休業見込日数	—
工事概要	道路舗装工事						
事故概要	路床改良層の路盤をバックホウにて掘削時に、深さ0.4m付近にあった水道管のバルブ(管末の洗管用バルブ、SGP-VP φ50)を破損させた。						
事故原因	<ul style="list-style-type: none"> ・水道の埋設物協議を行っていたが、現場付近に弁柱類がなく、水道管・弁類の位置を完全に把握できていなかった。 ・水道管の埋設位置が図面上もっと南側(仮橋側)にあるものと誤認識していた。 						
改善策	<ul style="list-style-type: none"> ・地下埋設物管理者へ立会を依頼し、現場内全ての配管・弁類の位置の把握を行った。 ・作業前のKY活動や安全訓練にて、地下埋設物状況の把握の実施を行った。 ・作業員へ注意喚起を促すよう、地下埋設物付近にのぼり旗を設置した。

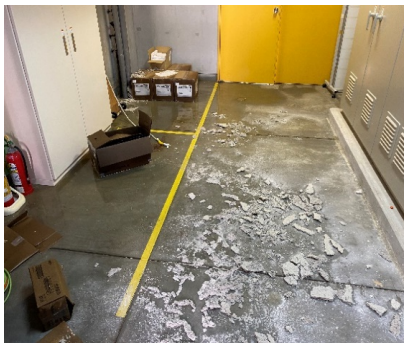
事故分類	物損公衆災害	発生日時	令和3年7月29日(木曜日) 9時 30分			工事関係者区分	一次下請
事故区分	その他の物損	性別	—	年齢	—	業種区分	設備
被災程度	電気室内の中央端子盤・備品の水損、天井断熱材の剥離	事故レベル	I			休業見込日数	—
工事概要	機械設備工事						
事故概要	東側2階便所の給水管撤去作業中に、漏水を生じさせて、階下の電気室へ滴り落ち、天井断熱材の一部落下、電気室内の物品(タブレットケース等)を濡損させた案件である。なお、電気配線の一部も濡らしたが、電気系統の異常は生じなかった。						
事故原因	東棟2階職員便所への給水管の元栓となる床下給水管バルブを閉栓したうえで、便所内の水道蛇口を取り外し、開放状態とした。さらに、作業終了後には、取り外し箇所からの水漏れがないか目視確認をしていた。しかしながら、バルブの閉塞が充分でなく、開放されていた箇所から少しずつ漏水し、それが2階床に流れ出た。さらに、その水が2階床スラブの防水機能が十分でなかったため1階に滴り落ちた。						
改善策	<ul style="list-style-type: none"> ・水道蛇口等の撤去作業後に、撤去箇所からの漏水がないことを十分確認する。 ・さらに、下階が電気室であることから、念のために給水管根元および末端部に止水プラグを取り付ける。 <ul style="list-style-type: none"> ・漏水により大きな損害を与えかねない電気設備等が周辺や階下にある場合には、漏水等の確認を定期的に行う。

電気室床浸水状況

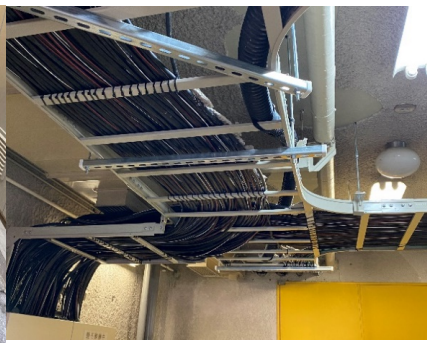
天井断熱材剥離状況

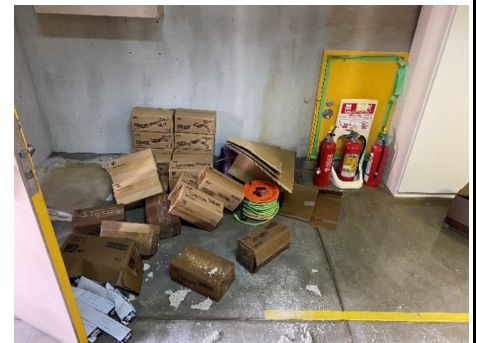
電気室内物品漏損状況

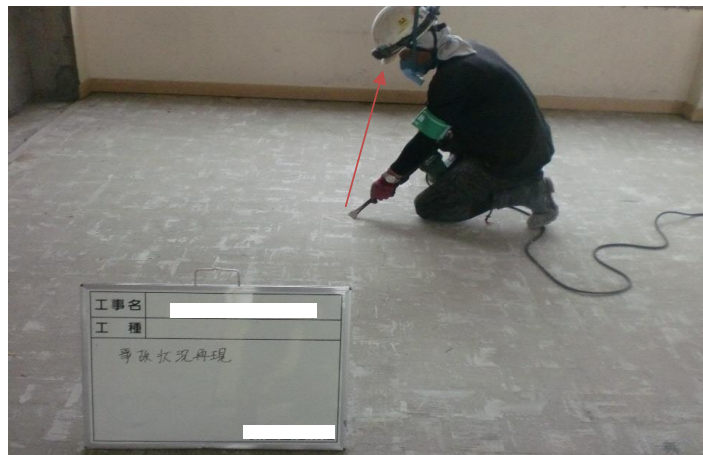
事故状況図

事故分類	労働災害	発生日時	令和3年 7月27日(火曜日) 14時00分			工事関係者区分	二次下請
事故区分	その他	性別	男性	年齢	52	業種区分	建築
被災程度	右眼角膜損傷			事故レベル	Ⅱ	休業見込日数	14
工事概要	建物内部改造工事						
事故概要	保護メガネ着用を指示されていたが曇って手元が見えづらかったため外してしまい、モザイクパーケットを研り剥ぎ取り作業中に跳ねた床材が当事者の右目に飛散物が入り負傷したもの。						
事故原因	研り作業に際し、保護具の着用を指示されていたにも関わらず、着用をしていなかったことが原因と思われる。						
改善策	朝礼やKYミーティングにて保護具の適正着用及び確認を徹底して作業を行うよう指示・指導をした。

木片が跳ねて負傷した
