公共工事等事故情報

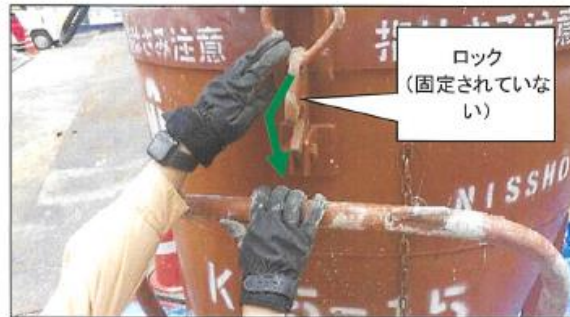
事故状況図

事故分類	労働災害	発生日時	令和3年9月6日(月曜日) 12時15分			工事関係者区分	一次下請
事故区分	挟まれ・巻き込ま	性別	男性	年齢	53	業種区分	土木
被災程度	右手薬指骨折			事故レベル	I	休業見込日数	0
工事概要	下水道築造工事						
事故概要	作業員(被災者)がコンクリートホッパー開閉バーと、それが降りないように固定するためのロック装置との間に指を挟み、受傷した。						
事故原因	ロック装置が落ちる恐れのある作業を行っていたが、ロック装置が落ちてくる箇所に手を添えていたため。						
改善策	<ul style="list-style-type: none"> ・毎日のKY活動等の場で、作業着手前に資機材の取り扱いについて危険箇所の抽出及びそれらに関する安全な作業手順を確認させた。 ・挟まれ事故の恐れのある機材、装置等に、危険性の明示を行わせた。

上がったロックが
ゆすった衝撃で落ちた

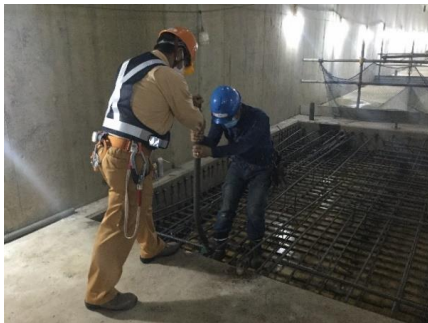
事故状況図

事故分類	労働災害	発生日時	令和 3年 9月 10日(金曜日) 15時15分			工事関係者区分	一次下請
事故区分	転倒	性別	男性	年齢	46	業種区分	建築
被災程度	右橈骨遠位端骨折			事故レベル	I	休業見込日数	0
工事概要	地下鉄関連建築工事						
事故概要	資材開口B2Fのスラブ鉄筋の組立作業において、合番者と二人で上筋の台直しを行っていたところ、台直し用のハンドルが鉄筋から外れ、その勢いで被災者はあおむけに転倒した。その際右手をスラブ配筋の上についたため、体重が右手にかかり、右手首を骨折した。						
事故原因	ハンドルが鉄筋にしっかりかかっていることを確認しなかった。						
改善策	<ul style="list-style-type: none"> ・ハンドルが鉄筋から外れないよう、外れ止めを取り付ける(サイズD19以上) ・ハンドルが鉄筋にしっかり掛かっていることを「指差呼称」にて確認する。

2人1組での鉄筋台直し作業中に、鉄筋がハンドルから外れた弾みで、ハンドルを使用していた作業員が後方へ転倒した。

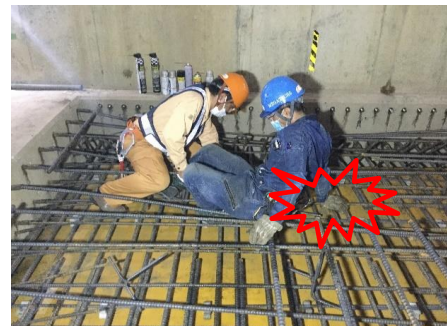
後方へ倒れた際にスラブ配筋の上に右手をつき、骨折した。

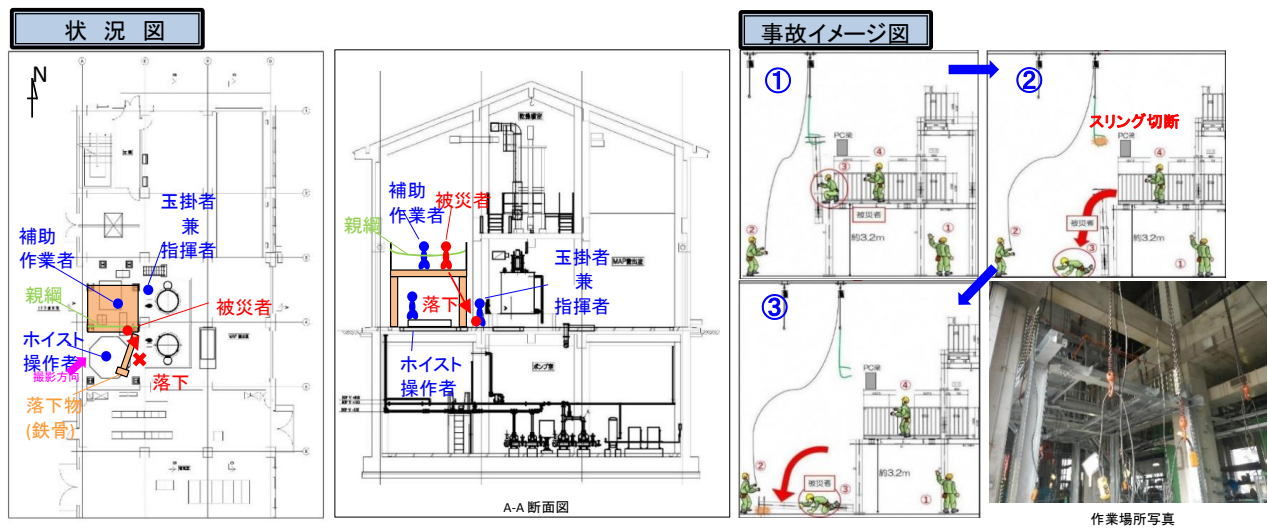
事故状況図

事故分類	労働災害	発生日時	令和3年9月11日(土曜日) 9時15分			工事関係者区分	三次下請
事故区分	墜落・転落	性別	男性	年齢	52歳	業種区分	設備
被災程度	負傷(左肩甲骨骨折、両膝打撲等)			事故レベル	Ⅱ	休業見込日数	3週間
工事概要	設備更新工事						
事故概要	晶析リアクタ周りの鉄骨架台組立作業中に、上部鉄骨組立のため、鉄骨をベルトスリングを用いて吊上げていたところ、ベルトスリングが切れ、鉄骨が落下し、そのはずみで、安全帯不使用だった作業員が3.2mの高さから落下したものの。						
事故原因	<ul style="list-style-type: none"> ・鉄骨に玉掛した際、ベルトスリングが鉄骨の突起部により破断したと推測される。 ・晶析リアクタ鉄骨架台中間フロアの作業場所周辺は、親綱及び新設手摺にて墜落防止対策を実施していたが、墜落した作業員は、墜落制止用器具(安全帯)のフックを掛けていなかった。 ・鉄骨の組立て等作業主任者が墜落制止用器具(安全帯)の適正使用の確認義務を怠った。 						
改善策	<ul style="list-style-type: none"> ・玉掛箇所については、主に鉄骨クランプまたは長シャックルを使用し、直接ベルトスリングが吊荷に当たらないようにする。作業上、直接当たることがやむを得ない場合は、養生材を取付ける。 ・作業員全員に本事故を基に作業手順・方法・安全対策について説明・教育を行う。また、作業主任者の責務履行の徹底と1次下請及び現場代理人による現場巡視の徹底を行う。さらに、安全専任担当者を1名増員し、重量物の取扱い作業等の危険作業において、監視・指導を行う。

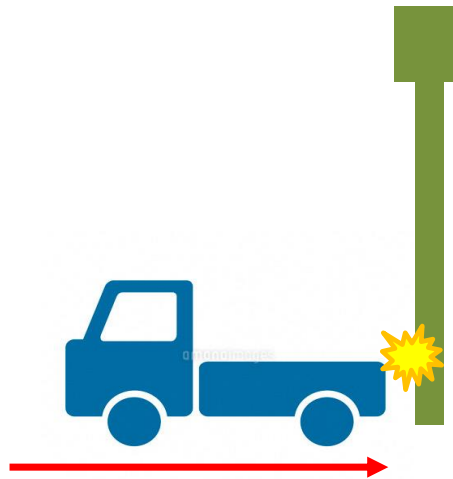
事故状況図

事故分類	物損公衆災害	発生日時	令和3年 9月13日(月曜日) 11時 50分			工事関係者区分	元請け
事故区分	その他の物損	性別	—	年齢	—	業種区分	土木
被災程度	照明灯の破損			事故レベル	I	休業見込日数	—
工事概要	施設の年間管理業務						
事故概要	公園内をダンプトラックで後進した際、後方にあった照明灯にダンプ後方をぶつけ照明灯を破損させた。サイドミラーからは死角となっており、荷台には残材を積んでいた。他作業員は仕上げ清掃をしており、誘導者はいなかった。						
事故原因	乗車前に車周辺の安全確認を怠っており、後方には何も無いという意識があり、誘導者を配置もしなかった。						
改善策	ダンプトラック等の移動時には、誘導員を配置して、運転手は必ず誘導員の指示にしたがって車輛を移動させることを徹底する。 運転手は乗車前や運転中において周囲確認を十分行い、慎重に運転することを徹底する。

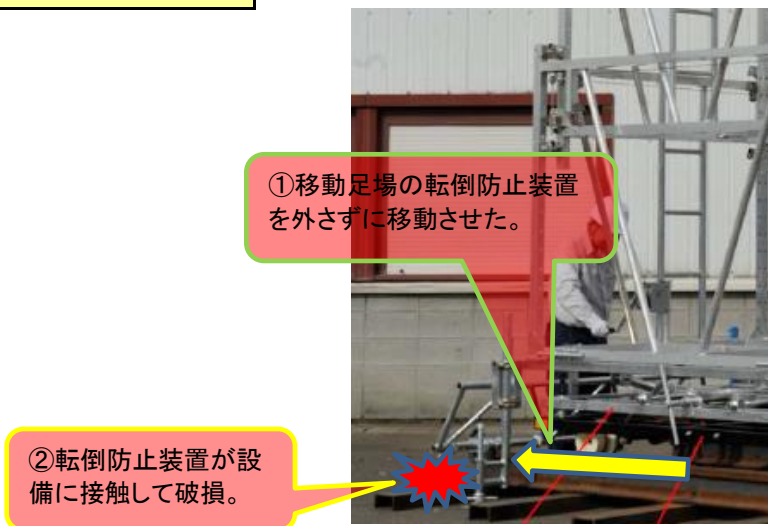
事故状況図

事故分類	物損公衆災害	発生日時	令和3年9月15日(水曜日)3時50分			工事関係者区分	—
事故区分	その他の物損	性別	—	年齢	—	業種区分	建築
被災程度	鎖錠かんカバーの破損			事故レベル	I	休業見込日数	—
工事概要	建物外壁改修工事						
事故概要	移動足場の固定器具を外さないまま移動させたため固定器具が既存設備の鎖錠カバーに接触した。						
事故原因	<ul style="list-style-type: none"> ・現場代理人等の確認・監視のもと行うこととされていた足場の移動作業を作業員独自の判断で行った。 ・作業員が固定金具を外すことを失念していた。 						
改善策	<ul style="list-style-type: none"> ・足場移動前に現場代理人等2名以上によりチェックを行わせる。 ・現場代理人に対し、再度安全教育を行い、作業員に再度周知させる。

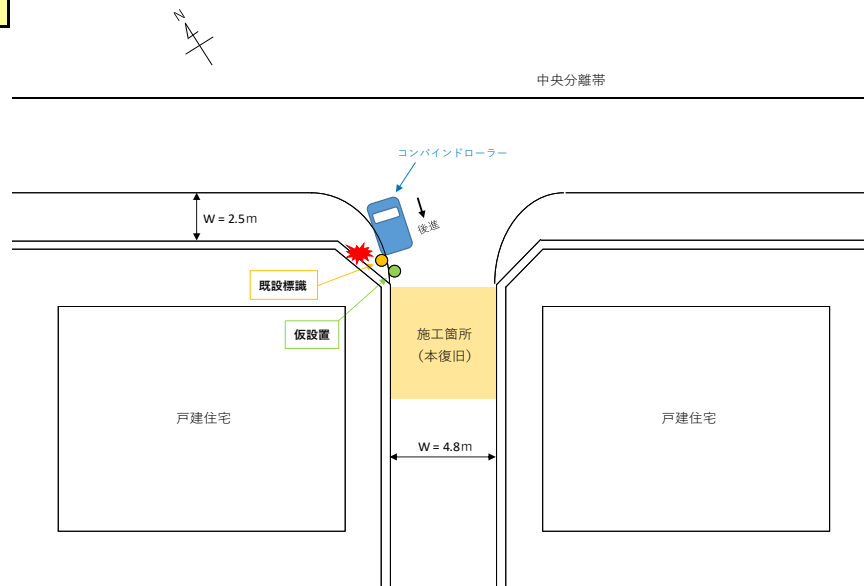
事故状況図

事故分類	物損公衆災害	発生日時	令和3年9月21日(火曜日)16時30分			工事関係者区分	一次下請
事故区分	その他の物損	性別	—	年齢	—	業種区分	土木
被災程度	道路標識柱を折損			事故レベル	I	休業見込日数	—
工事概要	管布設工事						
事故概要	舗装本復旧作業中にコンバインドローラーにて道路標識柱を折損させたもの。						
事故原因	コンバインドローラー運転の際、周囲の安全確認が不十分であったため道路標識柱に気づかず折損させたもの。						
改善策	工事用車両の移動時等においては、作業前及び作業中における周囲の安全確認を十分に行い、必ず合図者の指示に従い作業を行うこと、特に後進時の運転については慎重な運転を心がけるように運転手及び合図者に指導し再発防止に努める。
