香椎地区污水管破損事故再発防止について

—福岡市公共工事安全推進委員会—

1. 事故概要

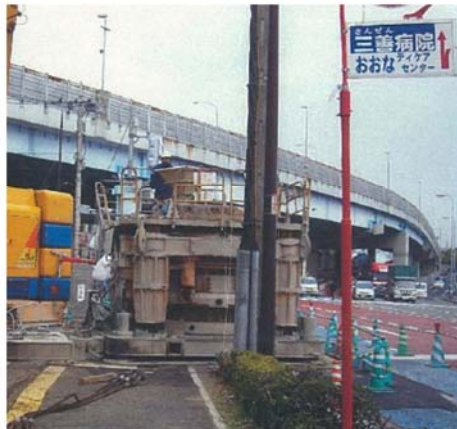
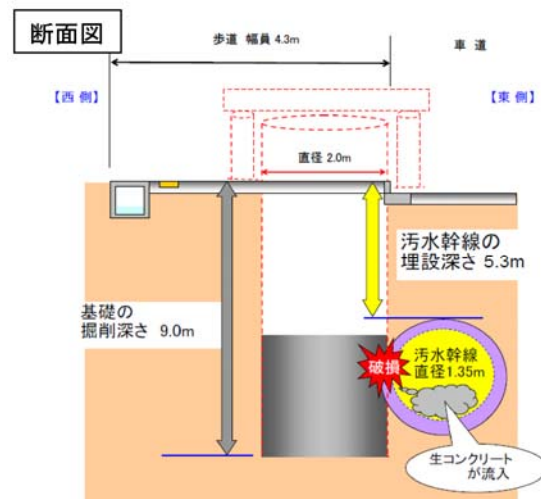
事故後の現場写真

歩道橋の移設にあたり、移設先歩道橋の基礎杭（ $\phi 2.0\text{m}$, $L=9.0\text{m}$ ）施工中に地下に埋設された下水道污水幹線（内径 $\phi 1.35\text{m}$, 外径 $\phi 2.0\text{m}$ ）を破損させ、打設していた基礎杭のコンクリートが管内に流れ込み、污水幹線を閉塞させた。

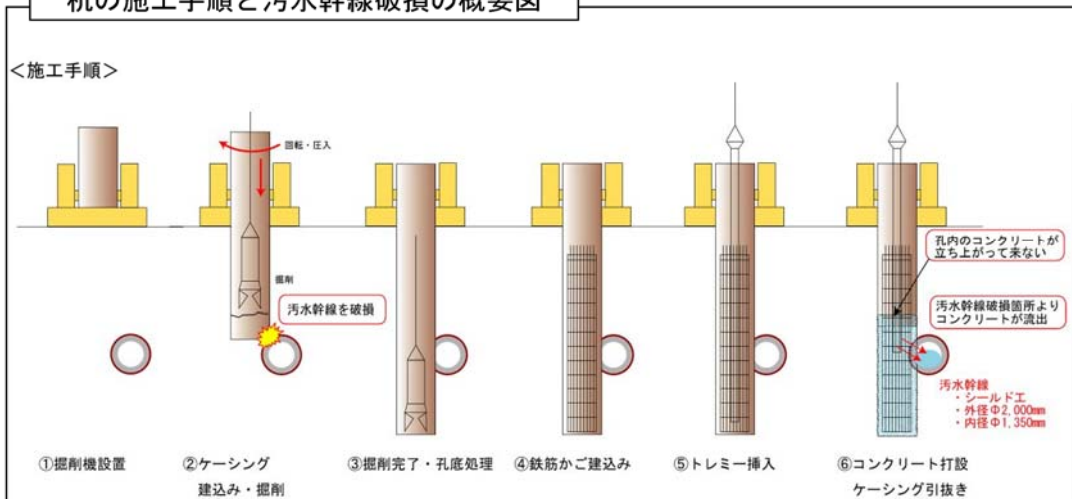
杭の施工手順と污水幹線破損の概要図

- ・ 工事着手前に、汚水幹線の位置に関する事前調査が実施されなかった。
- ・ 掘削時に、コンクリート塊や鉄板の塊が確認されたが、施工を続けた。
- ・ コンクリート打設において、設計数量の打設後も施工を継続し、設計数量約27m³（ミキサー車6台分）を大きく上回る約108m³（ミキサー車24台分）を打設した。
