事故の再発防止対策の徹底について（通知）

香椎地区污水管破損事故再発防止について

—福岡市公共工事安全推進委員会—

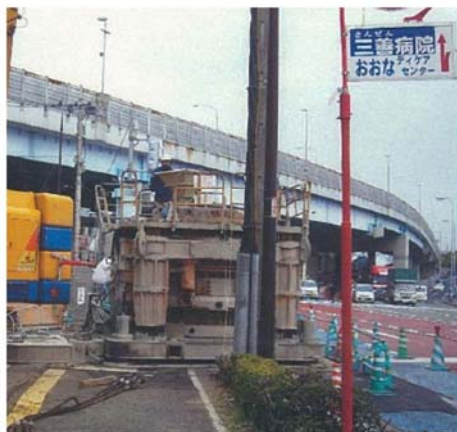
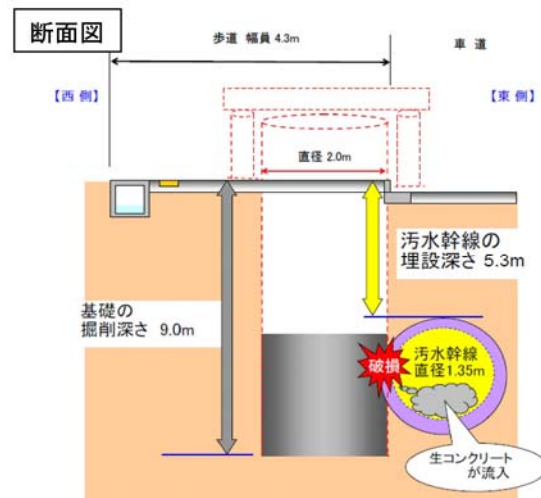
歩道橋の移設にあたり、移設先歩道橋の基礎杭（φ2.0m, L=9.0m）施工中に地下に埋設された下水道污水幹線（内径φ1.35m, 外径φ2.0m）を破損させ、打設していた基礎杭のコンクリートが管内に流れ込み、污水幹線を閉塞させた。

事故後の現場写真

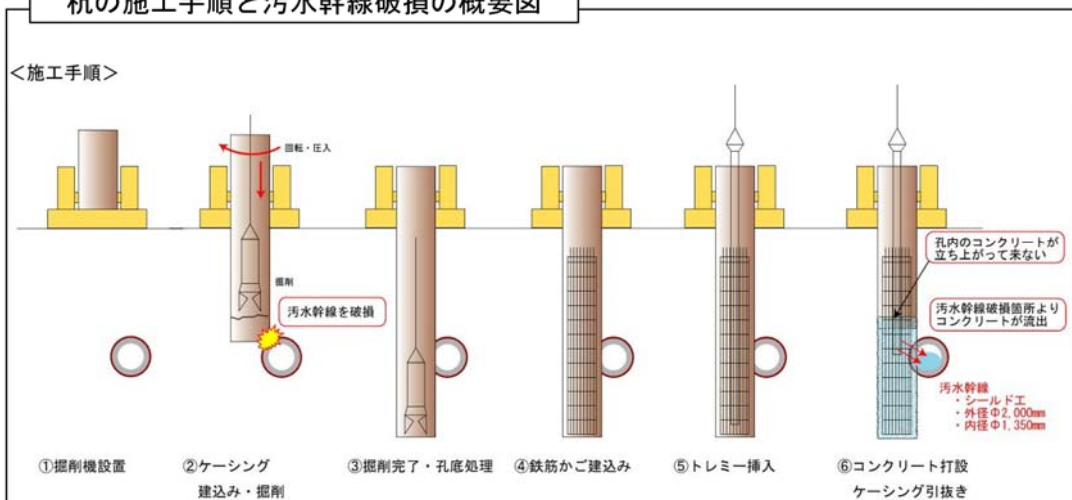
杭の施工手順と污水幹線破損の概要図

- ・ 工事着手前に、汚水幹線の位置に関する事前調査が実施されなかった。
- ・ 掘削時に、コンクリート塊や鉄板の塊が確認されたが、施工を続けた。
- ・ コンクリート打設において、設計数量の打設後も施工を継続し、設計数量約27m³（ミキサー車6台分）を大きく上回る約108m³（ミキサー車24台分）を打設した。
