舞鶴中ブロックの通学路現況

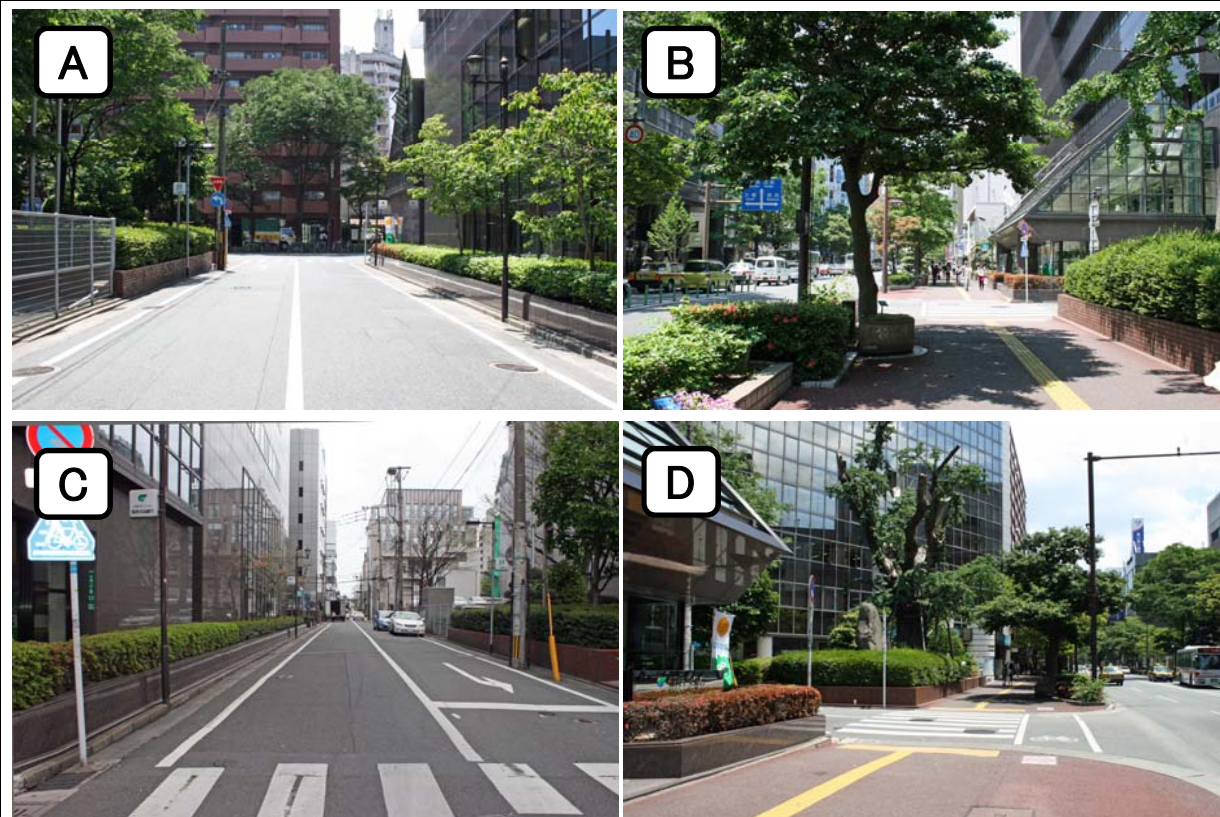
通学路の状況①【中央区役所交差点付近】

- 【信号機】 なし
- 【歩道】 東西方向にはあるが、北方向にはない
- 【幅員】 東西：22.0m～25.6m 北：8.0m
- 【その他】 交通量の多い道路（明治通り）に接続する交差点である。

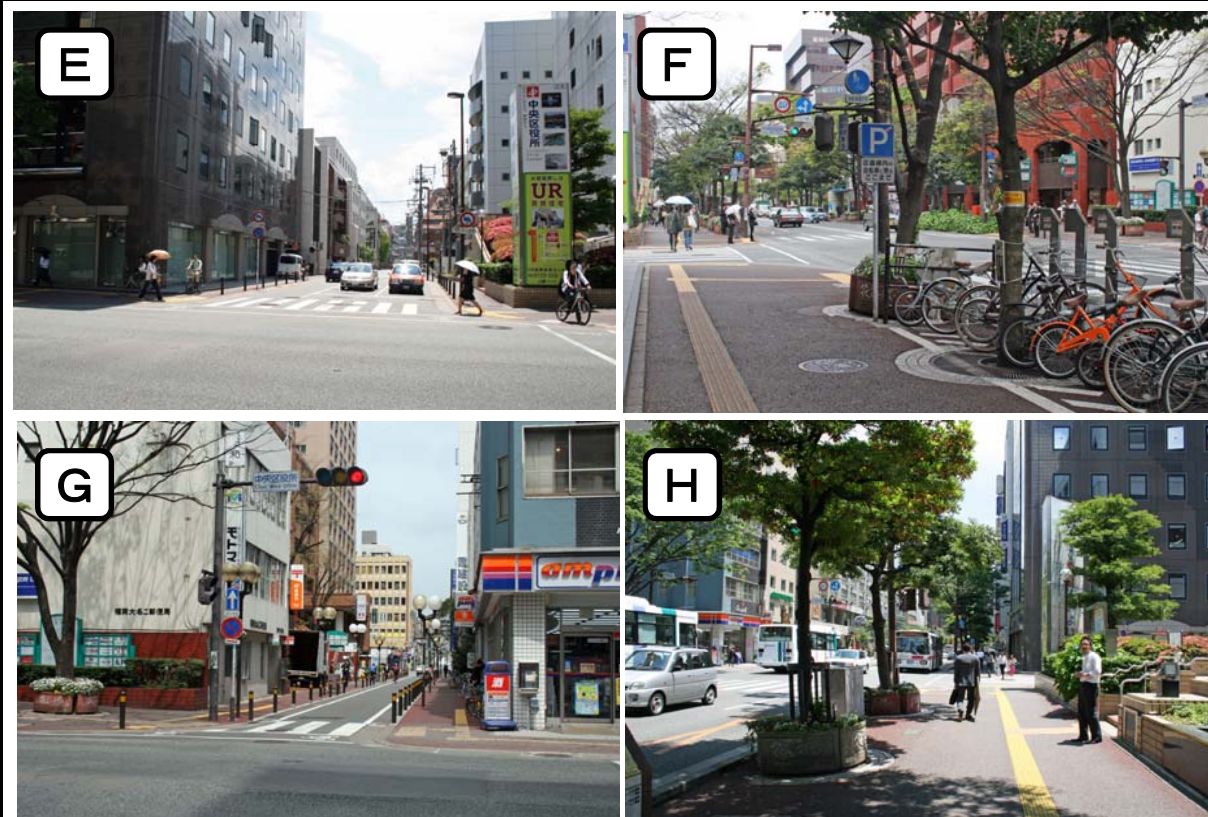
通学路の状況②【中央区役所交差点】

- ・ 交通量の多い明治通りを横断する箇所であり、西方向から左折し昭和通りに抜けようとする自動車等による巻き込みに注意する必要がある。
- ・ 信号機があり、歩道も全ての方向に整備されている。

- 【信号機】 あり
- 【歩道】 全方向にあり
- 【幅員】 東西：19.1m～25.6m 南北：7.9m～12.9m
- 【その他】 交通量の多い道路（明治通り）に接続する交差点である。

- ・ 交通安全指導での注意喚起
- ・ 保護者・地域の方による見守り活動

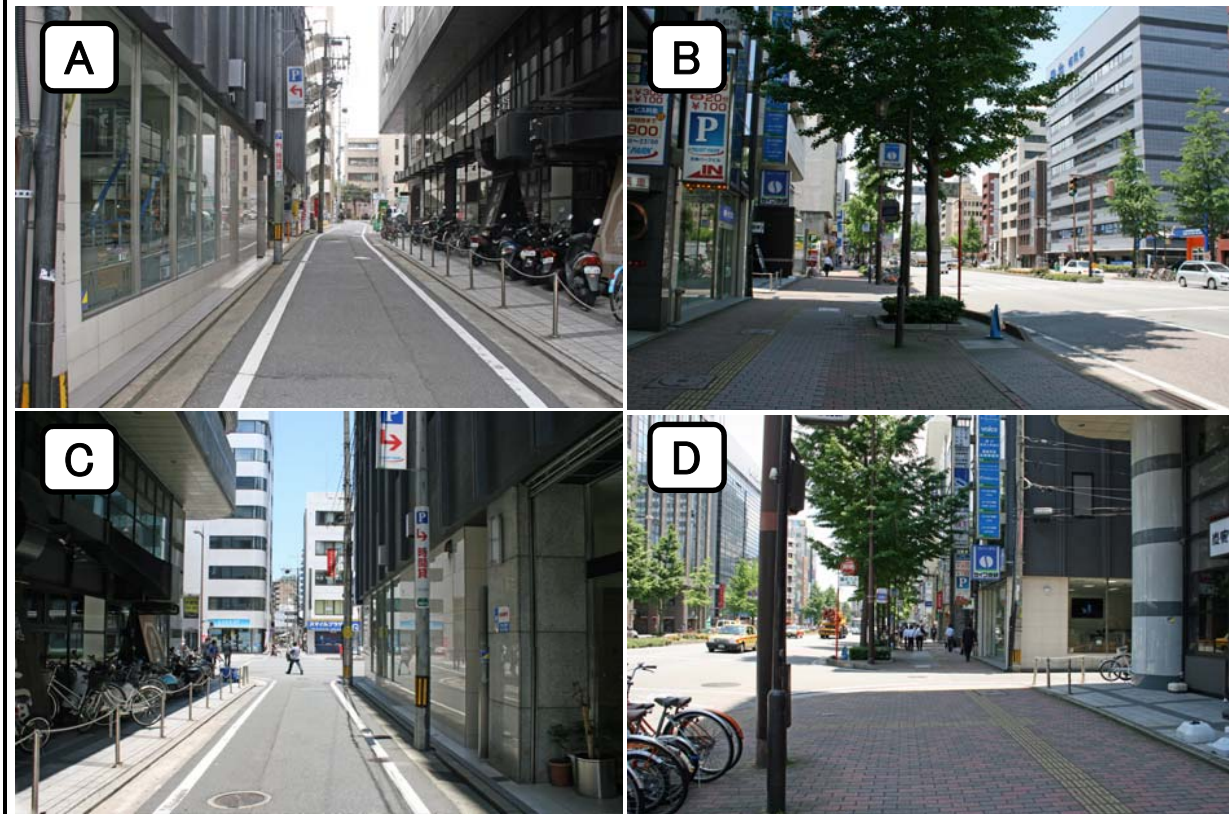
通学路の状況①

- 【信号機】 あり
- 【歩道】 東西方向にはあるが、南北方向はなし
- 【幅員】 東西：35.0m～36.6m 南北：4.0m
- 【その他】 交通量の多い道路（昭和通り）に接続する交差点である。

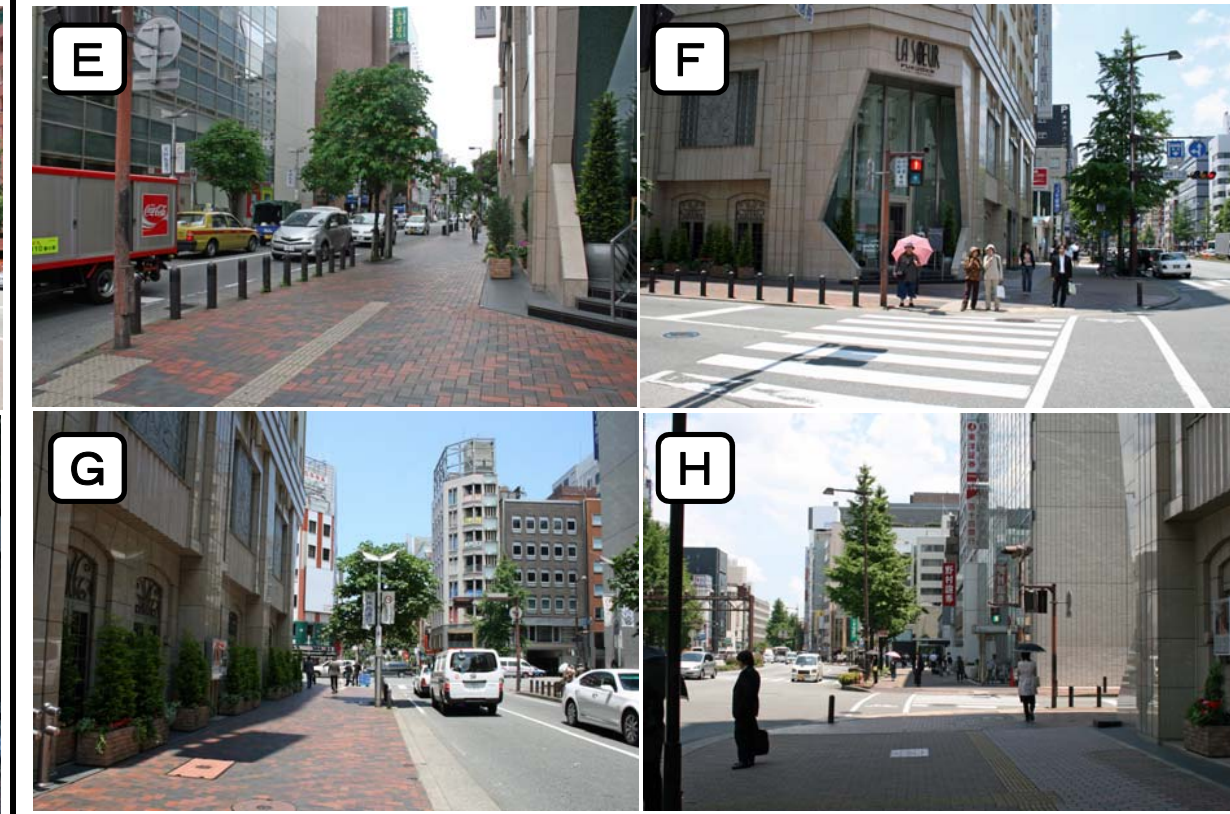
通学路の状況②

- ・ 交通量の多い明治通りと親富孝通りの交差する箇所であり、歩行者の通行も多く、南北方向から明治通りに合流する自動車等による巻き込みには注意する必要がある。
- ・ 信号機があり、歩道も全ての方向に整備されている。

- 【信号機】 あり
- 【歩道】 全方向にあり
- 【幅員】 東西：35.0m～36.6m 南北：15.0m
- 【その他】 交通量の多い道路（昭和通り）に接続する交差点である。

- ・ 交通安全指導での注意喚起
- ・ 保護者・地域の方による見守り活動

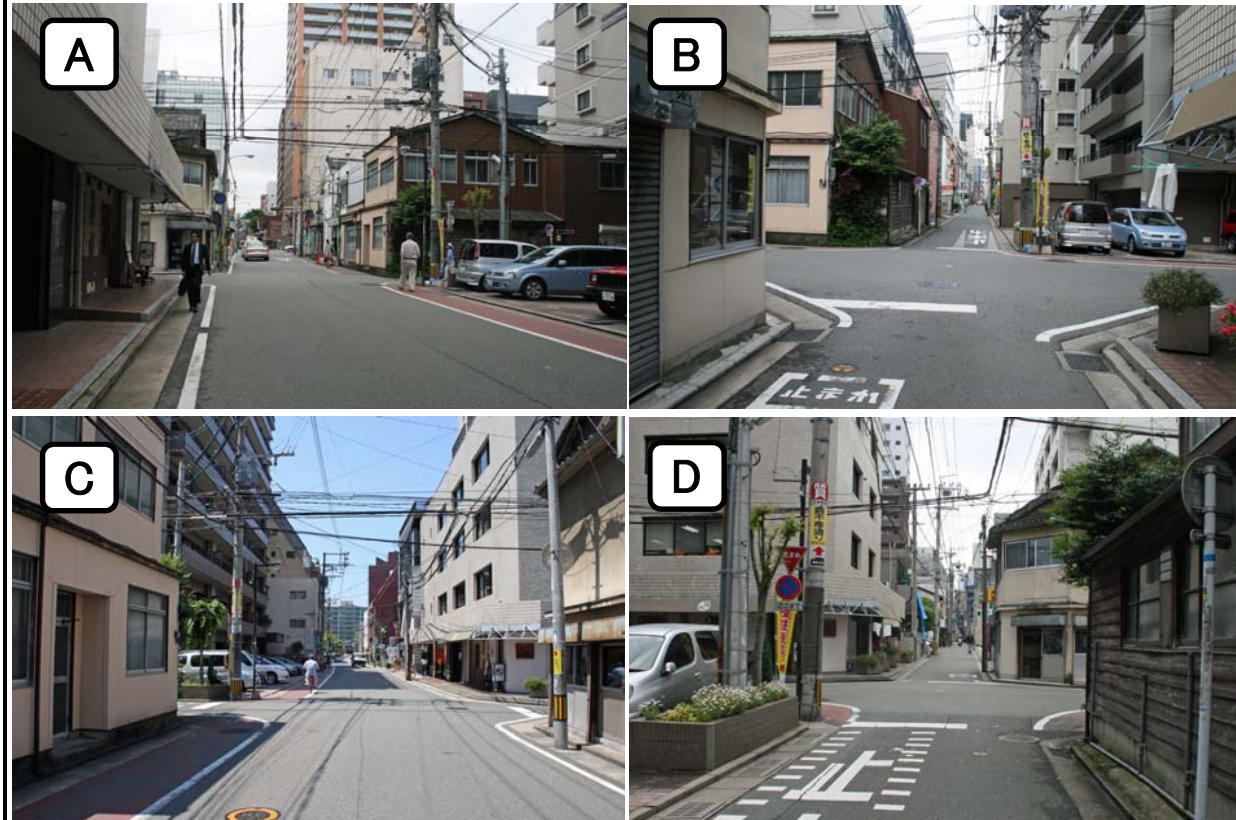
通学路の状況①【舞鶴2丁目交差点付近】

【信号機】 なし
 【歩道】 なし ※南北方向のみカラー舗装
 【幅員】 東西：4.0m～4.3m 南北：8.0m
 【その他】 なし

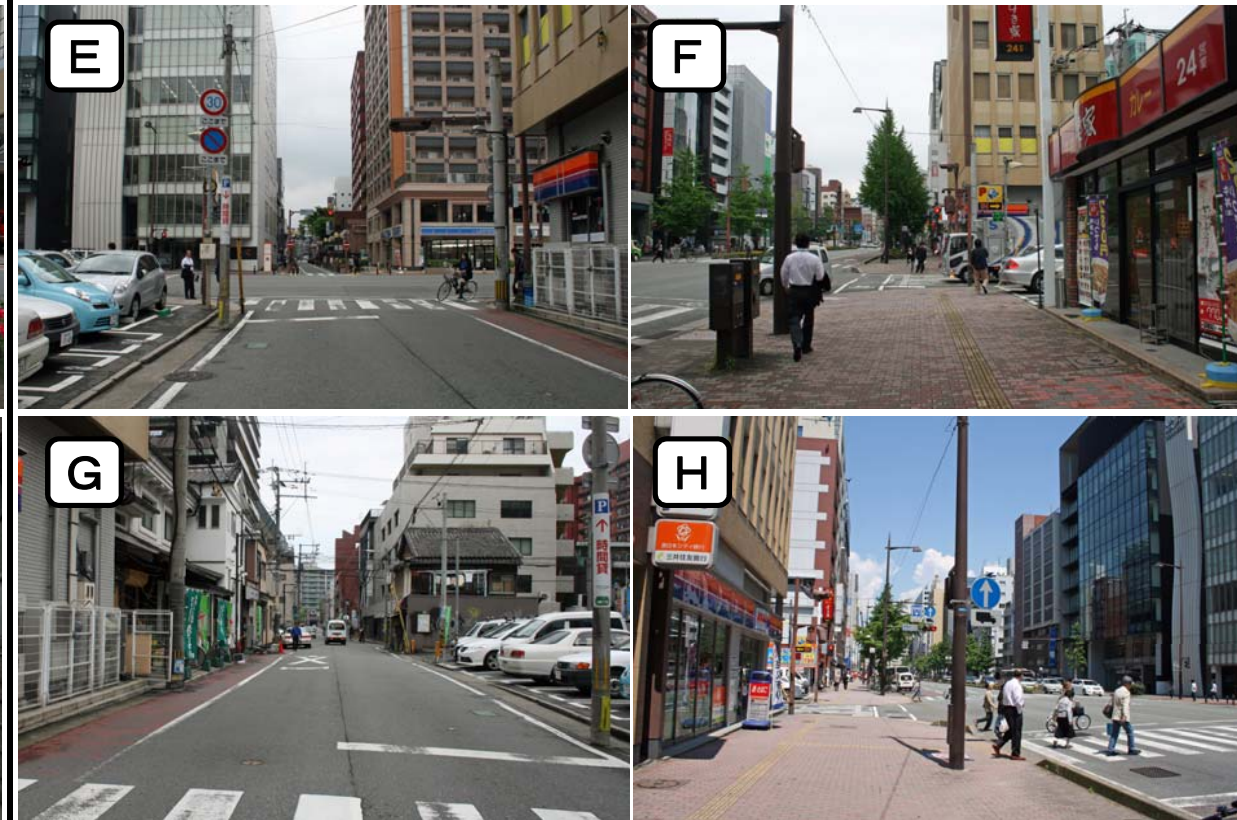
通学路の状況②【舞鶴2丁目交差点】

- ・ 交通量が多く、幅員も広い昭和通りを横断する箇所であるため、横断時には注意が必要である。
- ・ 昭和通り沿いには歩道が整備されており、北方向にはカラー舗装がされているが、かすれて見えにくくなっている。

【信号機】 あり
 【歩道】 東西方向と南方向にはあるが、北方向にはカラー舗装のみ
 【幅員】 東西：35.1m～36.0m 北：8.0m
 【その他】 交通量の多い道路（昭和通り）に接続する交差点である。

- ・ 左折車の巻き込みを防止するための「車止めポール」の設置
- ・ 通学路の視認性を高めるための「カラー舗装の再塗装」

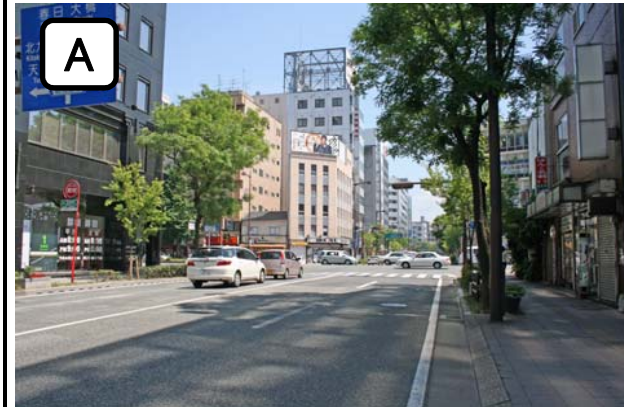
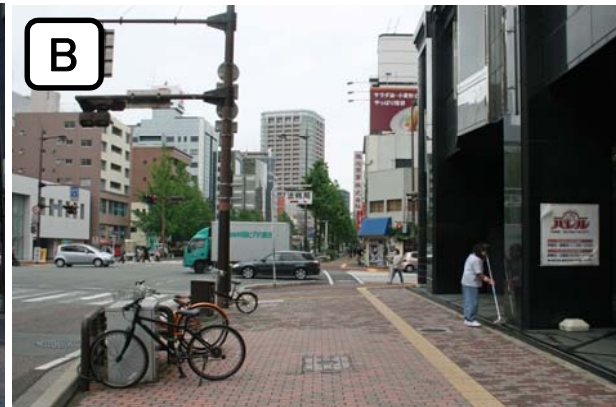
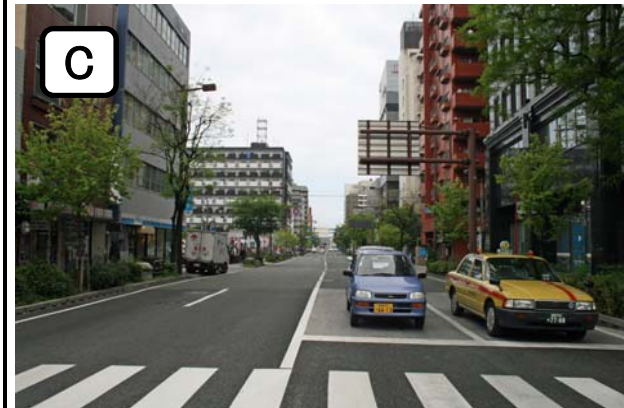
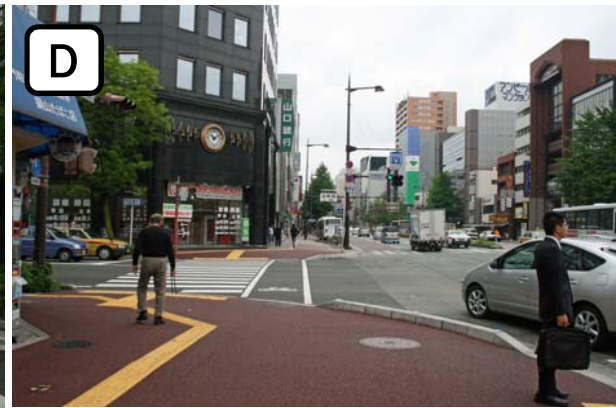
通学路の状況①【法務局前交差点】

- ・ 交通量が多く幅員も広い昭和通りと大正通りを横断する箇所であるため、横断時には注意が必要である。
- ・ 交差点には信号機があり、歩道も全ての方向に整備されている。

- 【信号機】 あり
- 【歩道】 全方向にあり
- 【幅員】 東西：35.9m～36.0m 南北：19.6m～20.0m
- 【その他】 交通量の多い道路（昭和通りと大正通り）が交差する箇所である。

- ・ 交通安全指導での注意喚起
- ・ 保護者・地域の方による見守り活動

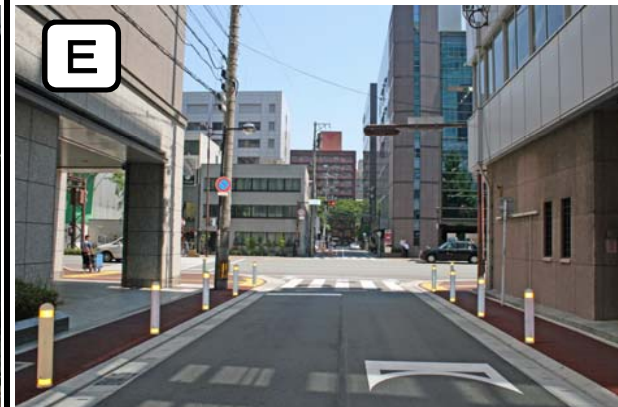
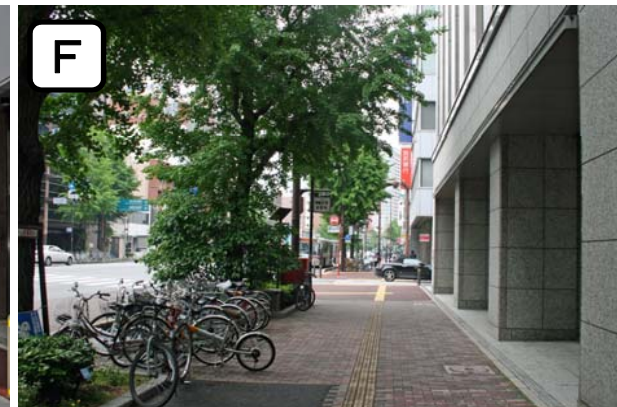
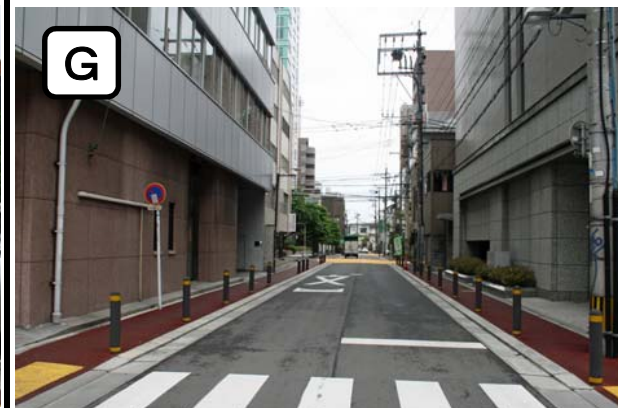
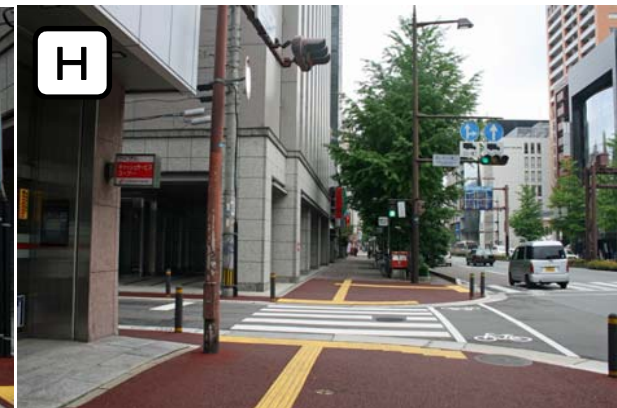
通学路の状況②【あいれふ東口交差点】

- 【信号機】 あり
- 【歩道】 全方向にあり
- 【幅員】 東西：35.1m～36.6m 南北：7.8m～8.1m
- 【その他】 交通量の多い道路（昭和通り）に接続する交差点である。

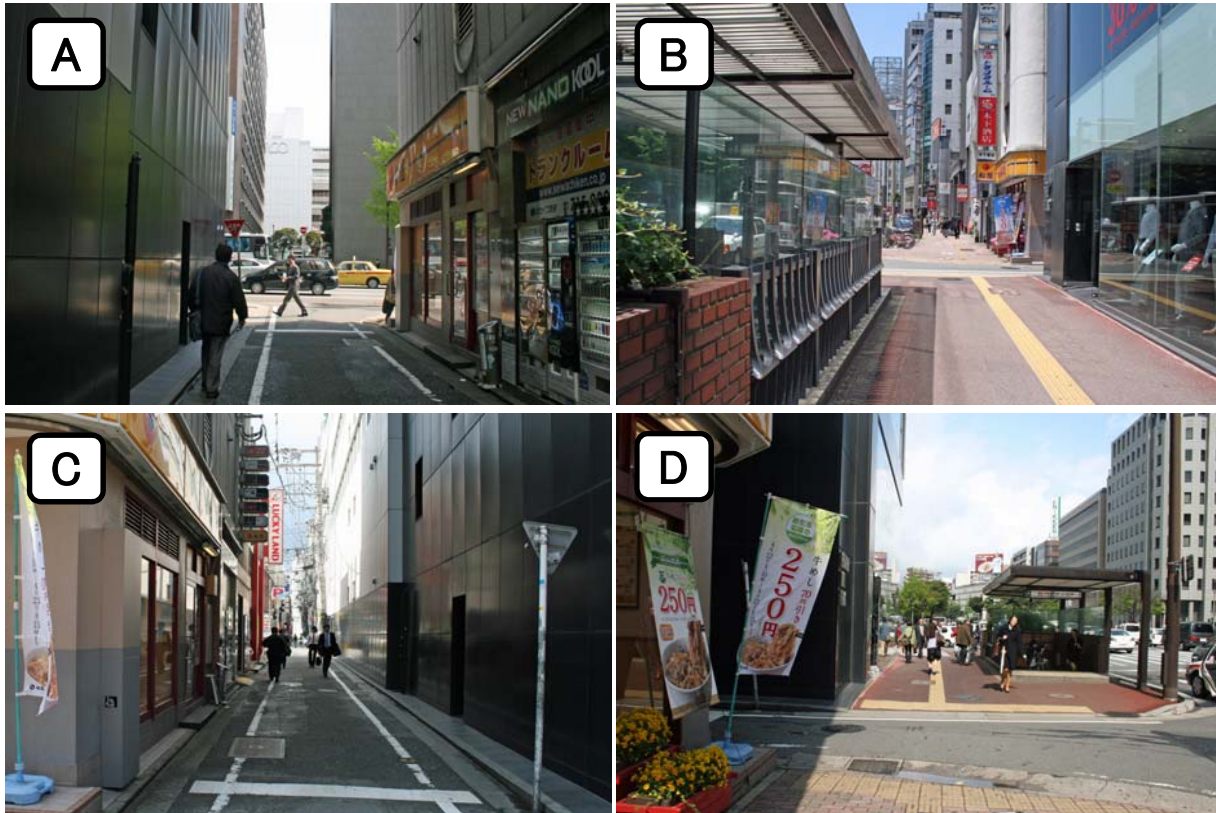
通学路の状況①【渡辺通4丁目交差点付近】

- 【信号機】 なし
- 【歩道】 東西方向にはあるが、北方向にはない
- 【幅員】 東西：35.8m～36.6m 北：4.0m
- 【その他】 交通量の多い道路（昭和通り）に接続する交差点である。

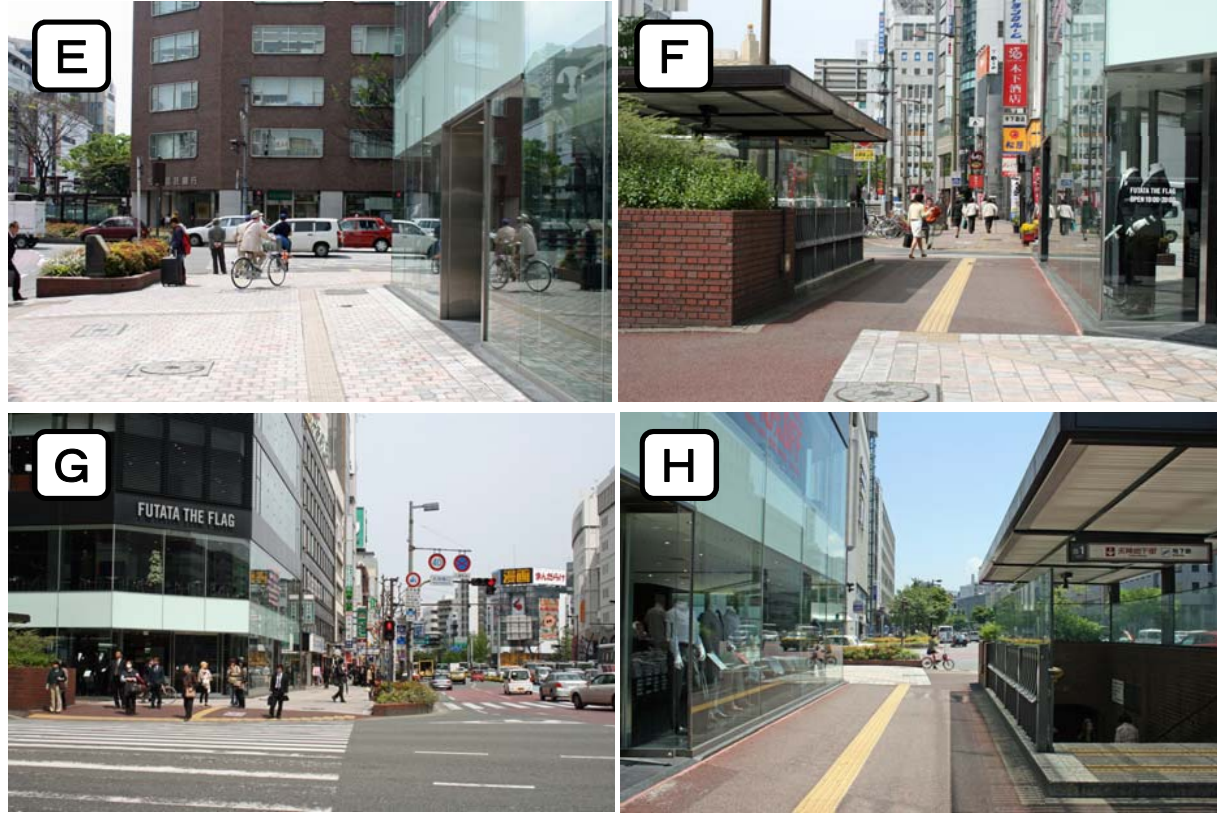
通学路の状況②【渡辺通4丁目交差点】

- ・ 交通量が多く幅員も広い昭和通り及び渡辺通りを横断する箇所であるため、横断時には巻き込みに注意し、青信号のうちにすみやかに横断しきる必要がある。
- ・ 交差点には信号機があり、歩道も全ての方向に整備されている。

- 【信号機】 あり
- 【歩道】 全方向にあり
- 【幅員】 東西：35.8m～36.6m 南北：35.8m～36.1m
- 【その他】 交通量の多い道路（昭和通りと渡辺通り）が交差する箇所である。

- ・ 交通安全指導での注意喚起
- ・ 保護者・地域の方による見守り活動

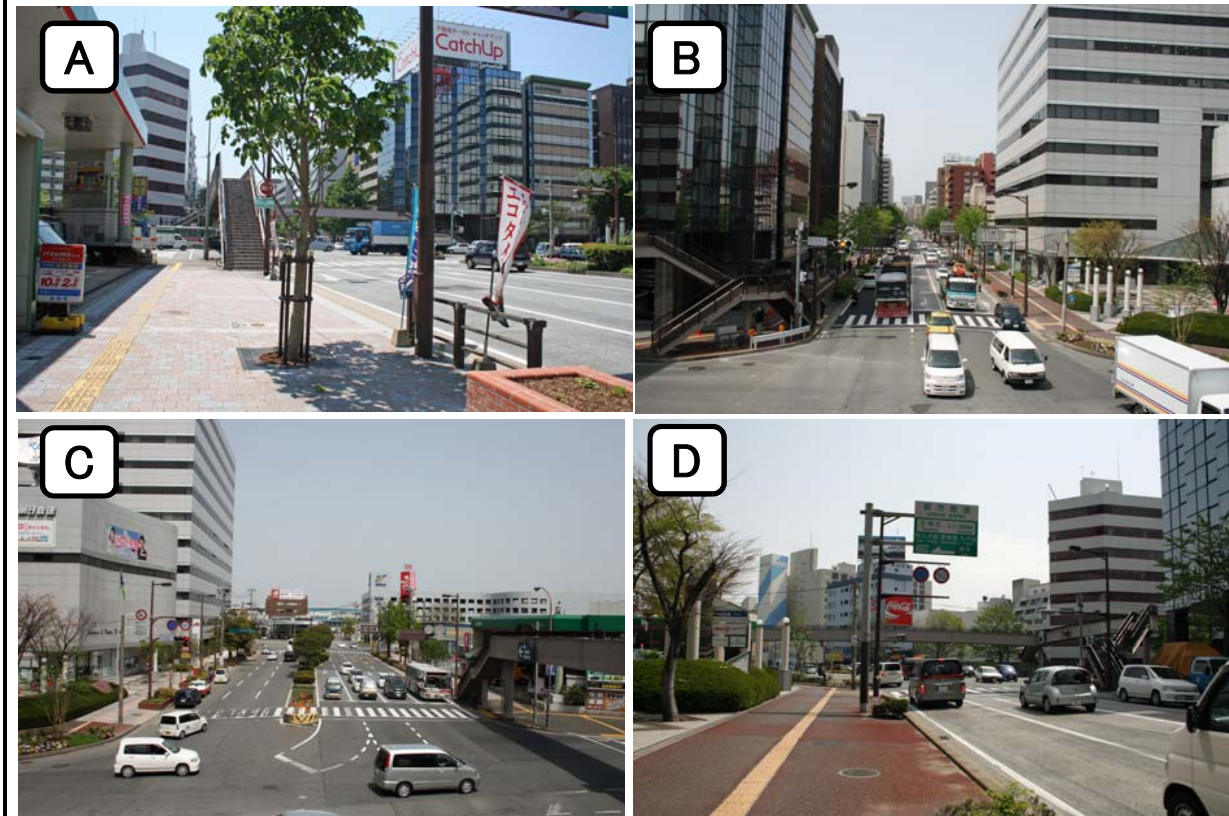
通学路の状況①【那の津口交差点付近】

- ・ 交通量が多く幅員も広い昭和通り及び渡辺通りを横断する箇所であり、北には都市高速の入口があるため、自動車等の往来が多い。
- ・ 交差点には信号機があり、歩道も全ての方向に整備されている。また、歩道橋も整備されている。

【信号機】 あり
 【歩道】 全方向にあり
 【幅員】 東西：25.0m～36.5m 南北：35.2m～36.4m
 【その他】 交通量の多い道路（渡辺通りと那の津通り）が交差する箇所である。

- ・ 交通安全指導での注意喚起
- ・ 保護者・地域の方による見守り活動

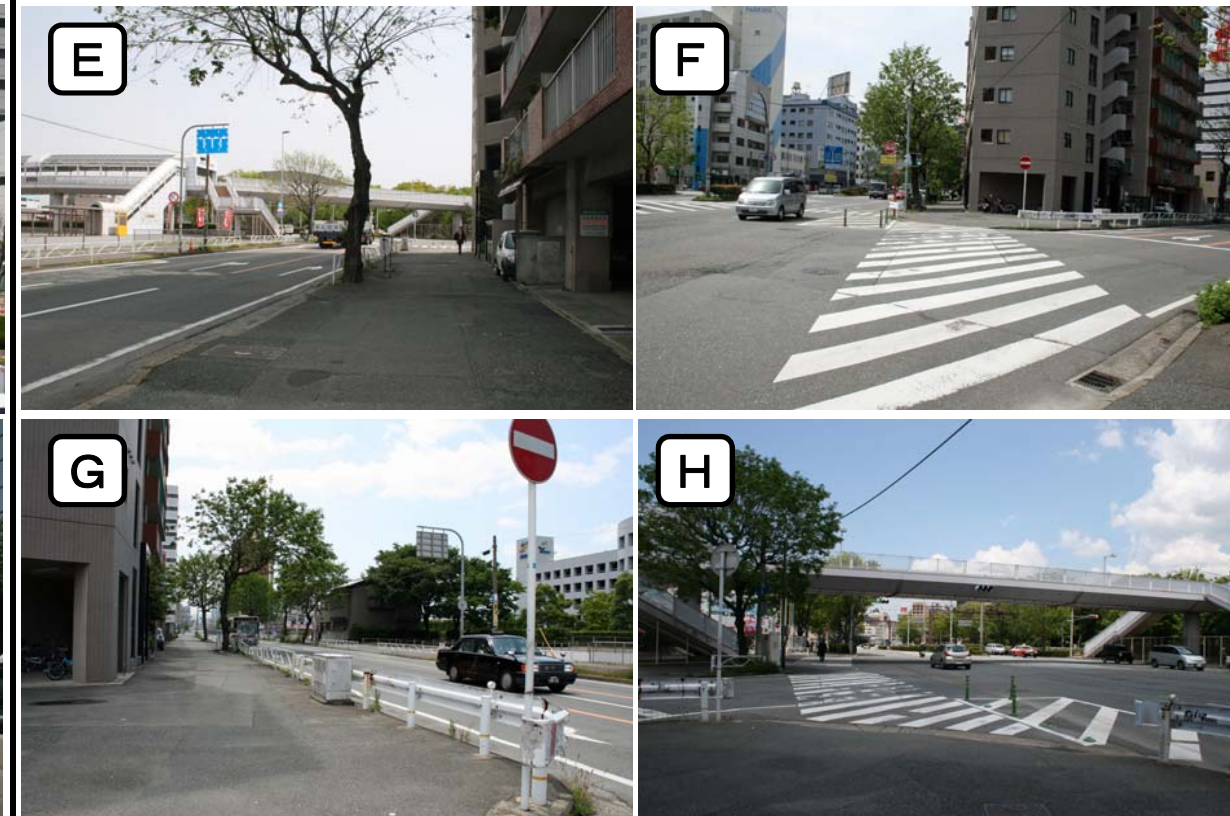
通学路の状況②【那の津口交差点付近】

【信号機】 あり
 【歩道】 全方向にあり
 【幅員】 西：18.0m～20.4m 南北：35.6m～36.6m
 【その他】 交通量の多い道路（那の津通り）に接続する交差点である。

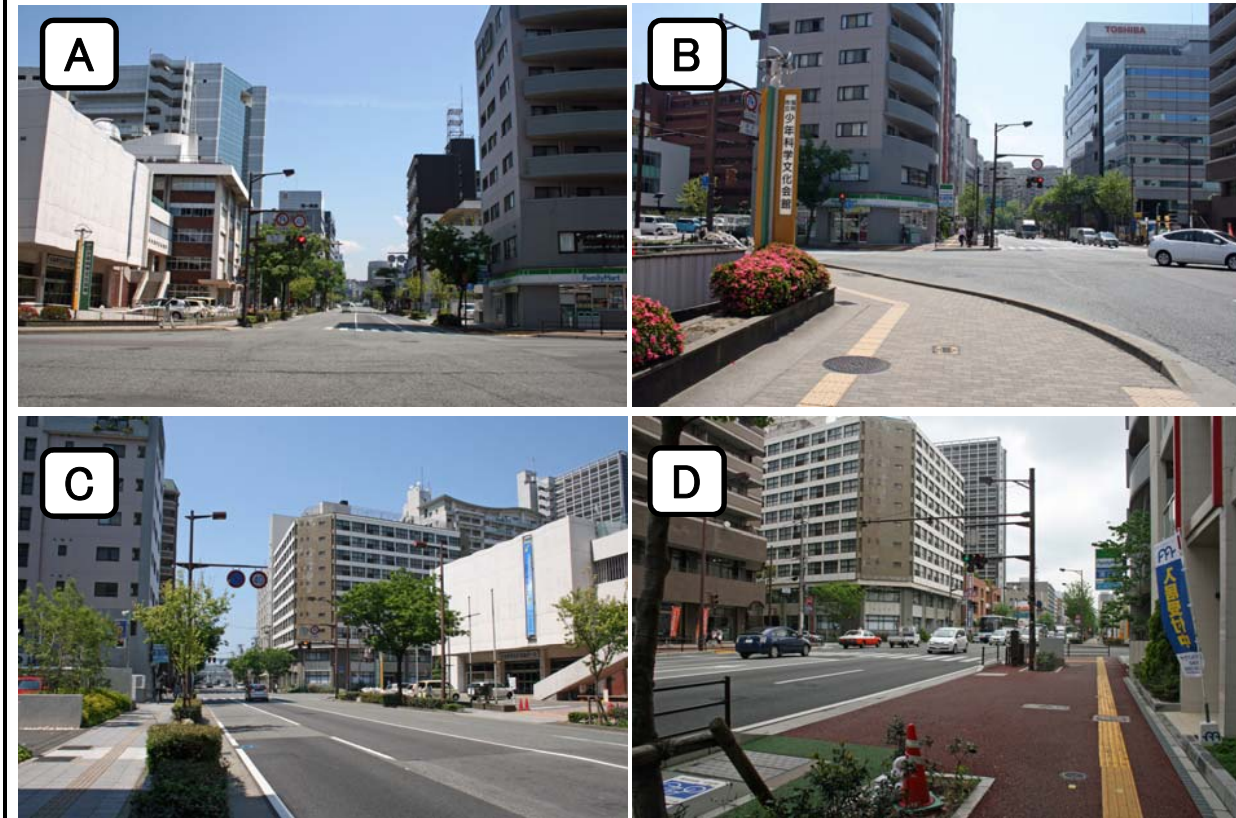
通学路の状況①【長浜交差点】

- ・ 交通量が多い那の津通りと大正通りを横断する箇所であるため、横断時には注意が必要である。
- ・ 交差点には信号機があり、歩道も全ての方向に整備されている。

【信号機】 あり

【歩道】 全方向にあり

【幅員】 東西：24.9m～25.1m 南北：20.0m～20.2m

【その他】 交通量の多い道路（大正通りと那の津通り）が交差する箇所である。

- ・ 交通安全指導での注意喚起
- ・ 保護者・地域の方による見守り活動

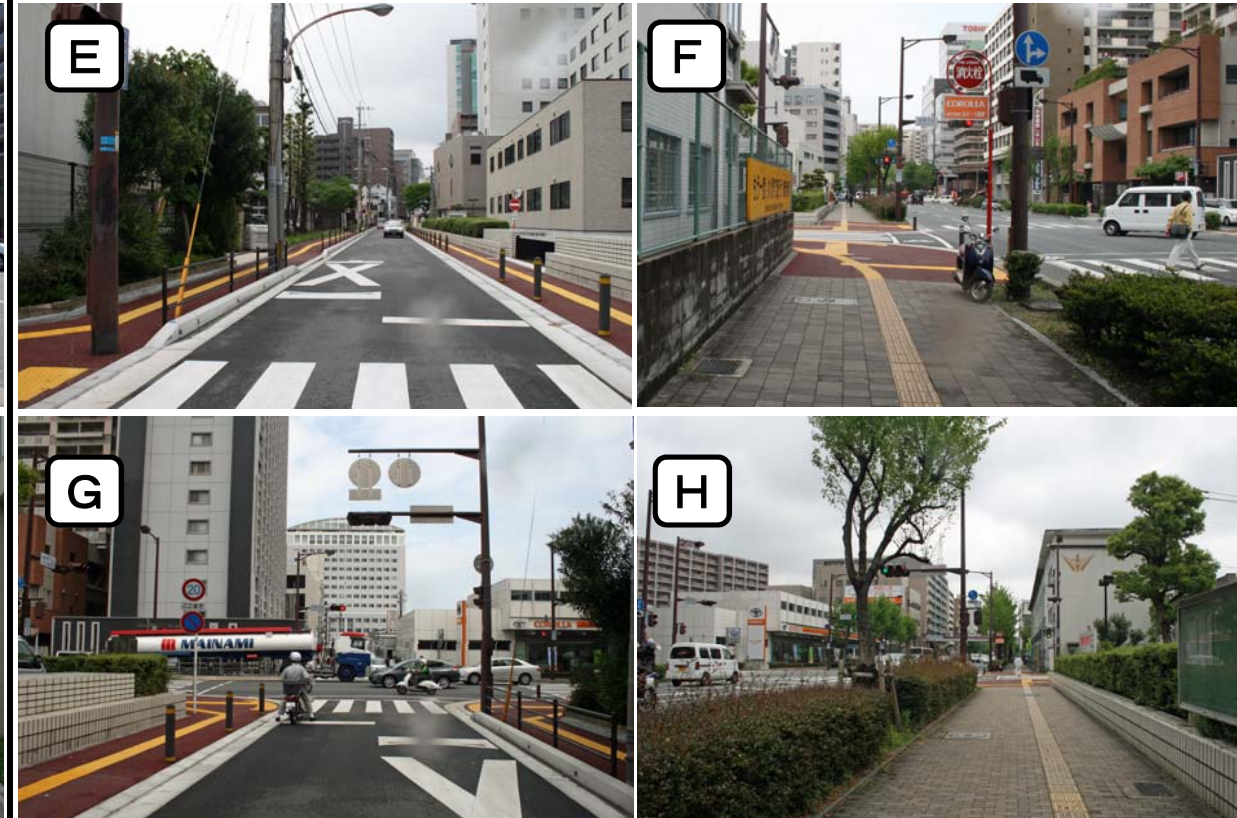
通学路の状況②【検察庁前交差点】

【信号機】 あり

【歩道】 東西方向と南方向にはあるが、北方向にはない

【幅員】 東西：24.8m～24.9m 南北：9.05m

【その他】 交通量の多い（那の津通り）に接続する交差点である。

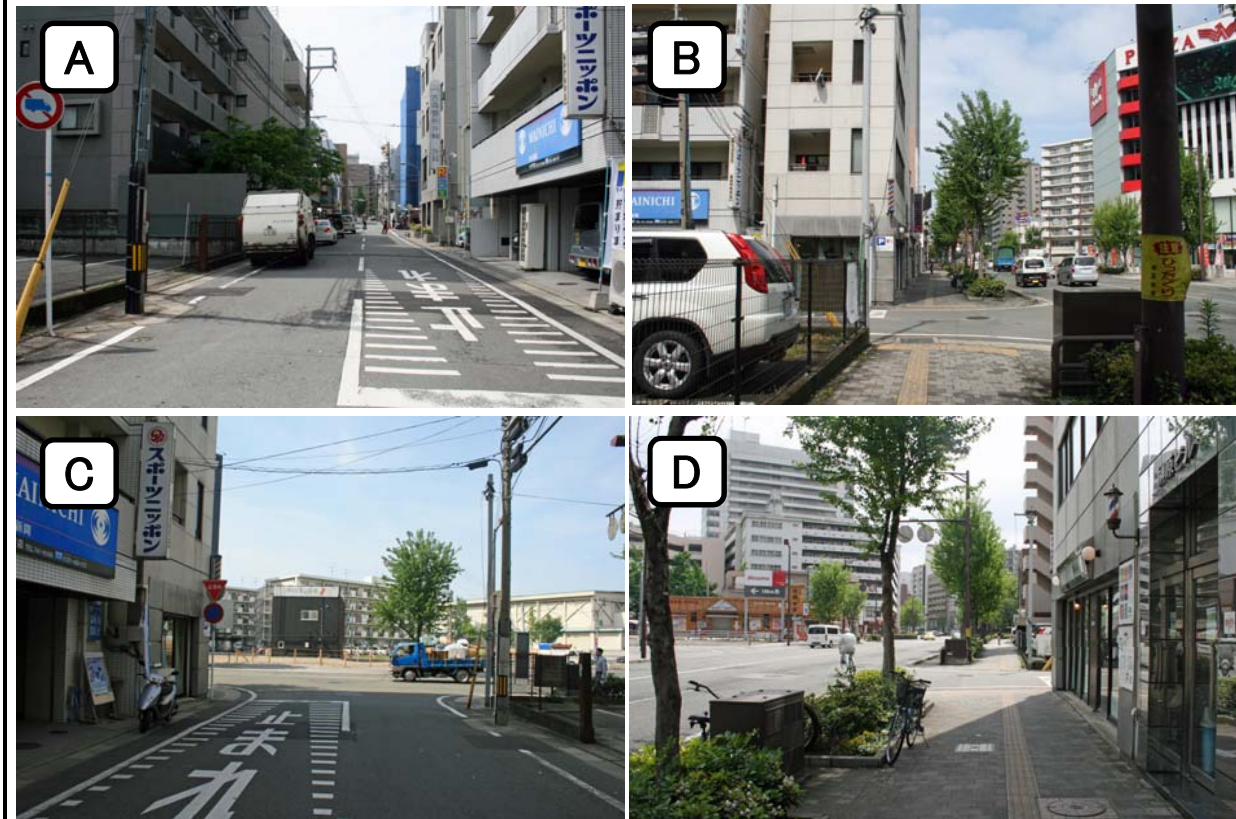
通学路の状況①【港1丁目交差点付近】

- ・ 長浜臨海線の開通に伴い幅員が拡張される予定である。
- ・ 現在信号機はないが、全方向に歩道は整備されている。

- 【信号機】 なし
- 【歩道】 東西方向にはあるが、南方向にはない
- 【幅員】 東西：24.1m～25.2m 南：8.0m
- 【その他】 交通量の多い道路（那の津通り）に接続する交差点である。

- ・ 長浜臨港線の両側に歩道の整備
- ・ 交通安全指導での注意喚起
- ・ 保護者・地域の方による見守り活動

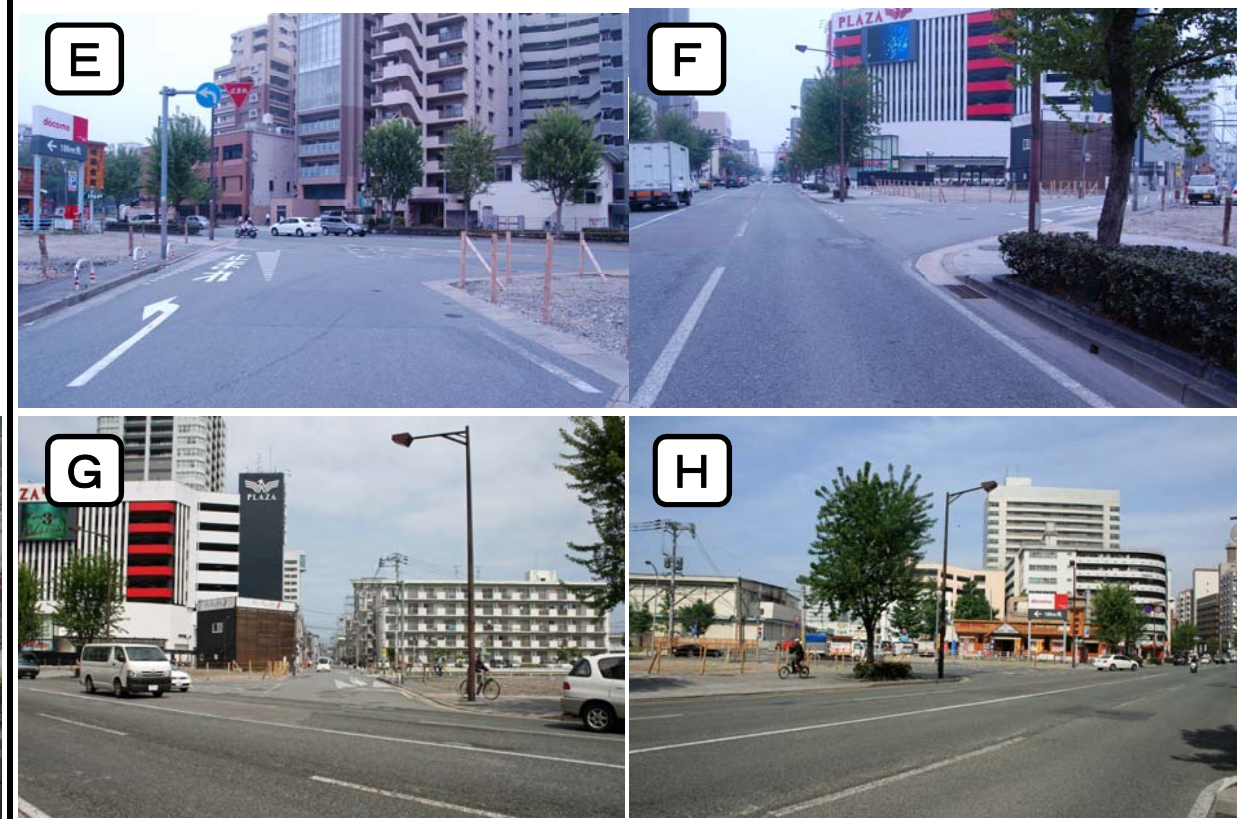
通学路の状況②【港1丁目交差点付近】

- 【信号機】 なし
- 【歩道】 東西方向にはあるが、北方向にはない
- 【幅員】 東西：24.1m～25.2m 北：9.0m
- 【その他】 長浜臨港線の開通により幅員が広がる予定である。
