地下式受水槽における異臭味の原因調査

Investigation of Cause of a Nasty Smell and Taste in an Underground Water Tank

福岡市内のA社のビル内の水道水に異味・異臭がするという連絡を受け、その原因調査を行った。受水槽流入水、受水槽内の表面水（受水槽水）、および受水槽内部の空気についてGC/MSを用いて分析を試みた結果、受水槽内部の空気中から、高濃度の飽和炭化水素類が検出され、炭化水素類は受水槽の水面上の空間部分からガス体として混入したと推察された。実際に受水槽内の水を抜き原因を調査したところ、受水槽の水面より上のドレイン部から炭化水素が気体状態で侵入していることを確認した。

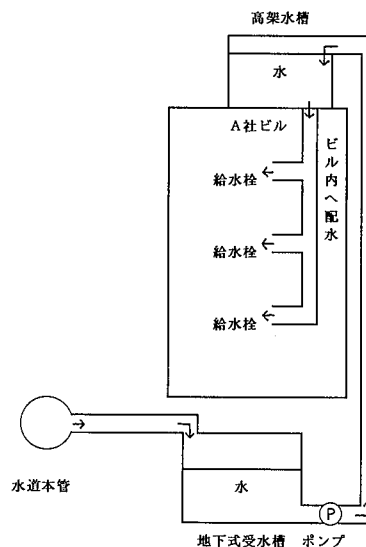
図1 地下式受水槽略図

今回筆者らは、保健所を通じて、ビル内の水道水に異味・異臭がするという連絡を受け、その原因調査を行った。問題の水道水は、福岡市内のA社のビル内で使用されており、数カ月前から異味・異臭が続いているとのことであった。このA社のビルでは、図1に示すように、水道水は一時、地下の受水槽に貯められ、そこからビル内に配水されていた。異臭味の汚染状況を調査するため、受水槽への流入水、受水槽内部の空気、受水槽内の水道水、ビル内の給水栓水について臭気試験およびGC/MSによる分析を行い、原因を究明した。

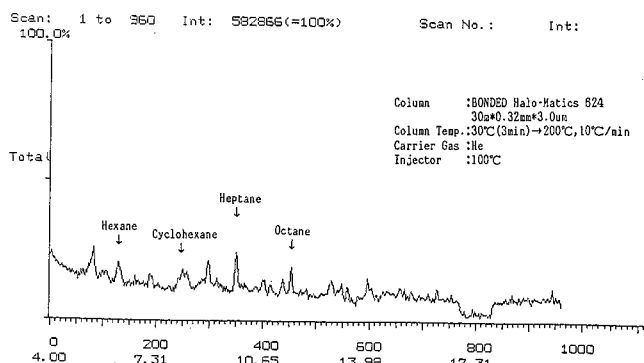
図2 受水槽内の空気のGC/MS分析結果 (TIC)

受水槽内の空気からは、n-ヘキサン、シクロヘキサン、n-ヘプタン、およびn-オクタンのような中・低沸点有機化合物のピークが多種多量検出された (図2)。

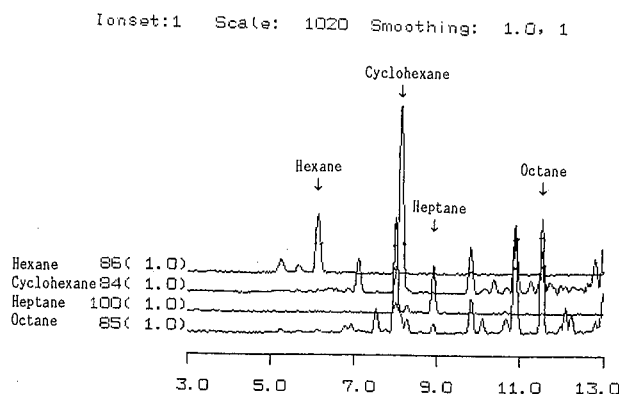
図3 受水槽内の空気のGC/MS分析結果 (SIM)

さらに検出されたn-ヘキサン、シクロヘキサン、n-ヘプタン、およびn-オクタンについてSIM (図3) により

定量分析を行った結果、n-ヘキサン 0.45 ppm、シクロヘキサン 0.23 ppm、n-ヘプタン 0.19 ppm および n-オクタン 0.10 ppm と高濃度で検出された (ppmは、いずれもV/V)。

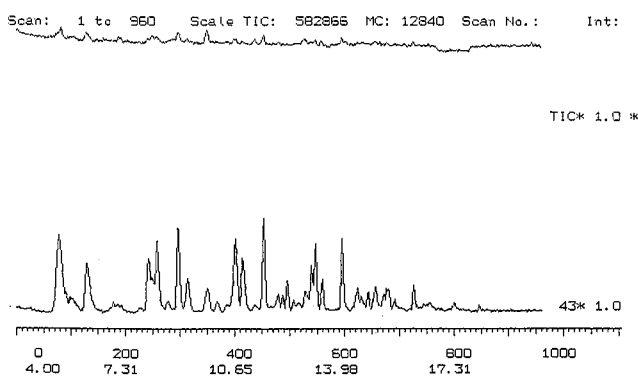
図4 受水槽内の空気のGC/MS分析結果 (MC)

また、飽和炭化水素に特徴的なフラグメントイオン m/z: 43 (C₃H₇) のマスマスペクトル (図4) を見ると、これからも中・低沸点有機化合物が多く存在することがうかがわれた。

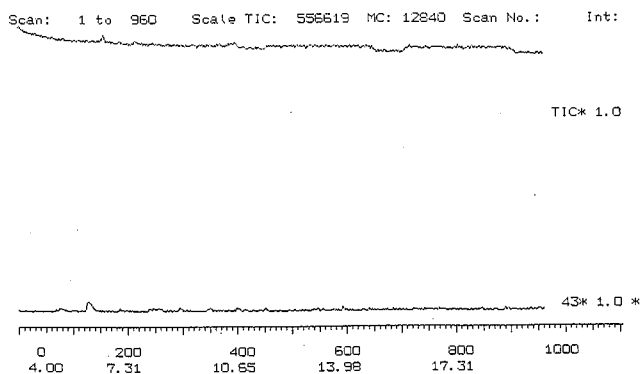
図5 受水槽流入水のGC/MS分析結果(TIC, MC)

受水槽流入水および受水槽水をバイアル瓶に封入後振とうし20 $^{\circ}$ Cで1時間静置した気相中の有機物濃度は、TICチャート (図5、6) から判断して、受水槽内の空

気中の濃度（図2）よりかなり低濃度であった。また、飽和炭化水素に特徴的なフラグメントイオン m/z : 43のマスキロマトグラム上でも各ピークはかなり小さく、痕跡程度しか検出されなかった。なお、図4、5および6のマスキロマトグラムスケール（感度）はすべて同じとした。
