博多港開発株式会社所有のケヤキに係る意見書

平成 1 5 年 4 月 1 0 日

福岡市監査委員から、平成15年1月28日付け市長の要求に基づく監査及び平成15年2月28日付け住民監査請求に係る博多港開発株式会社所有のケヤキについて、地方自治法第199条第8項に基づく意見を求められたため、調査を行い意見書を提出するもの。

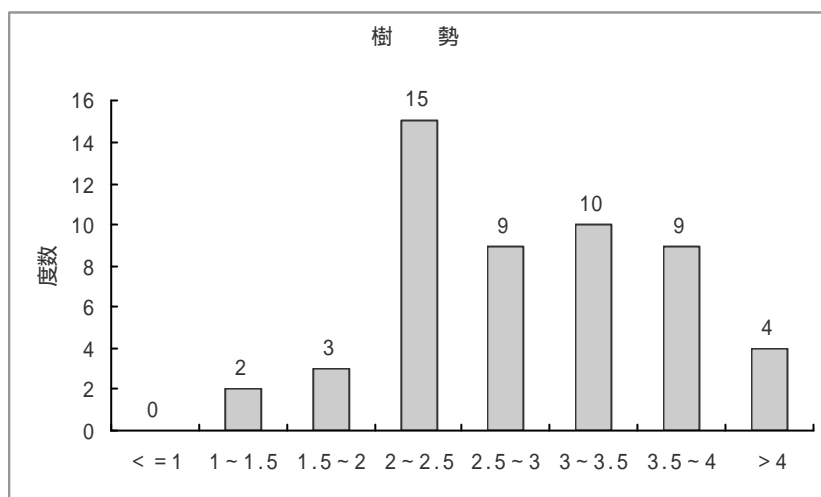
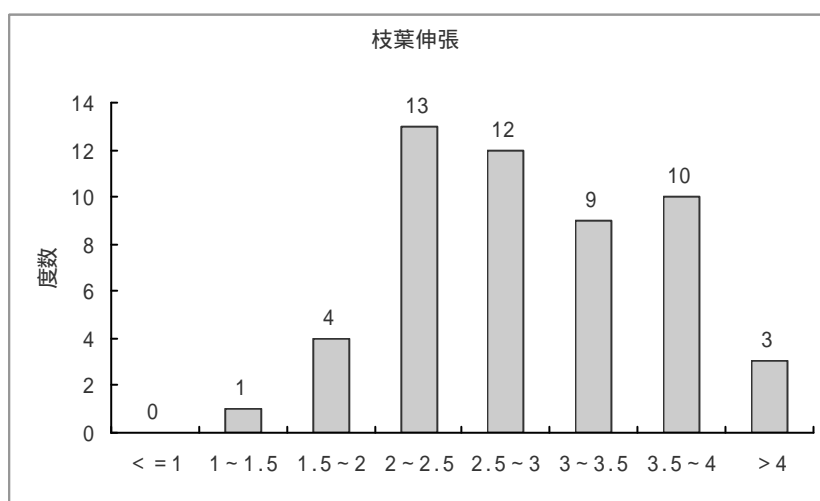
調査個体 52 本のうち、樹勢の評価は、3 未満が 29 本、3 以上は 23 本であった。枝葉の伸張の評価もほぼ同じ傾向を示した。

調査対象のケヤキのうち、95年に購入した200本は、林業用の材生産を目的として国有林野（宮崎県の高千穂営林署など）に植林されたケヤキ林から、養生畑に移植した山採りと聞いているが、植えつけ時に、土壌が柔らかいためか、植木の自重によって植え付けした場所の土壌が沈下したためか、多くのケヤキはやや深植え状態に置かれていた。根系は、当然のこととして、生育のために、酸素の供給が必要であり、土壌の酸素不足は、根系の発達を阻害する。したがって、深植え状態になれば、水分吸収等を阻害され、水ストレスを受けた可能性があり、上記を考慮した慎重な植付けが必要であった。

がある。梢端部の頂芽が枯損すると成長ホルモンのオーキシン類が減少し、それまで抑制されていた主幹や主枝の側芽が発生し、下方位置まで萌芽枝を多数発生させることがある。これは、胴吹きと称され、一種の回復過程であるが、圃場にあるケヤキのいくつかの個体は胴吹きを示し、移植後に樹勢が低化した時期を経ていることが推測される。

移植時に切断された根系に見合うだけ、枝条の剪定が必要であるが、剪定強度がかなり弱い傾向にある。このために、全体的に水ストレスを受けた可能性が高い。

また、樹勢の低下を契機として、日焼けによる樹皮の障害やキクイムシの進入が見られ益々樹勢の衰退が進行する可能性もある。

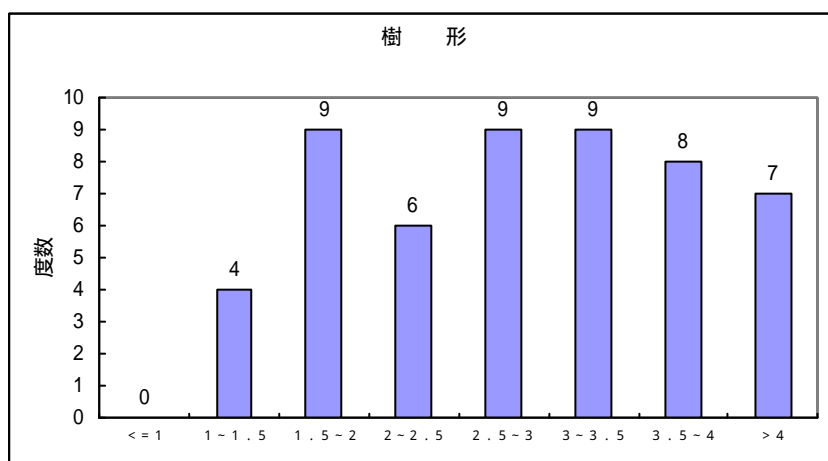
樹形については、評価3未満は28本で3以上は24本であった。

調査したケヤキの樹形は、自然樹形と切り戻し（切りぶかし）の2種がある。

ケヤキの材生産を目的に植林した場合に、地味が肥えて樹高成長の優れたケヤキが林業的に優れているが、造園木としては利用する場合には、樹高が高く、そのままではトラック輸送が困難な場合、高さを抑えるために10数メートルの位置で幹を切断せざるをえない。このために、切り戻しという自然樹形とはかけ離れた樹形となる。

逆に、樹高成長が抑制された地味が悪い場所で生育したケヤキは、地際に近い位置で幹の分岐し、枝位置も低い。幹も上部に向かい細りが大きいので、幹を上部で切断しなくてもよいことになる。したがって、自然樹形を維持することが可能となる。樹形は、幹周りおよび樹高が同程度であれば、造園木としては、自然樹形のほうが違和感は少ない。このために、自然樹形のケヤキは、価値が高いといえる。ただし、このようなケヤキは、生育不良な状態にあるので、樹勢面から判定すれば、やや不利な状態にある可能性もある。従って将来の植栽計画が明確でない状態で樹形のみからの価値判断は難しい面もある。
