# 平成27年6月定例会 第5委員会 報告資料

平成27年6月29日

環 境 局

## ○福岡市臨海工場余熱利用施設（タラソ福岡）における天井部壁部材の落下について

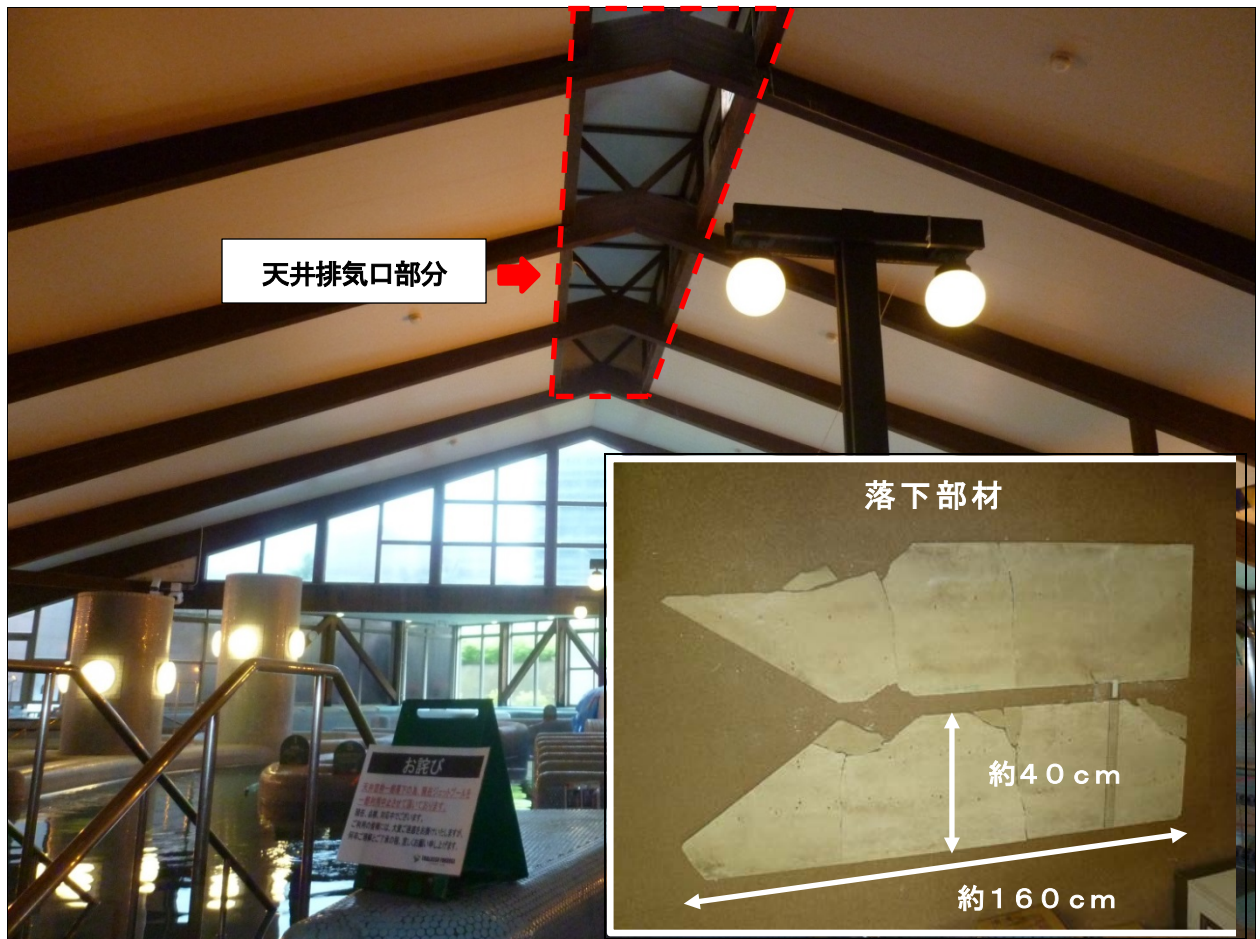
【プール施設内】

| (3) 事故状況 | <ul style="list-style-type: none"><li>○ プールエリアの天井排気口周囲の壁部材の一部が剥離し、プール内に落下した。</li><li>○ 事故発生時、プール内には15人の利用者がいたが、落下箇所から離れていたため、けが人はなかった。</li><li>○ 事故発生後、直ちに周囲を立ち入り禁止とした。</li></ul> <p>※ 落下した壁部材（別添写真参照）</p> <ul style="list-style-type: none"><li>① 大きさ：横1.6m×縦40cm×厚さ 6mm× 2枚</li><li>② 重 さ：約 9kg</li><li>③ 材 質：ケイカル板（珪酸カルシウム板：消石灰、珪藻土に水を混ぜて練り合わせたもの）</li></ul> |

タラソ福岡ではプールに温海水を使用しているが、落下した壁材の固定には鉄製の留め具が使われていたため、塩害により腐食が予想以上に早く進んだことが主な原因とみられる。

部材が落下した同様箇所について、点検を実施したところ、留め具の腐食が見られたため、天井排気口壁部材の全てを撤去し、新たな壁材で補修した。壁材の固定には、腐食対策としてステンレス製の留め具を使用し、確実な固定を実施した。

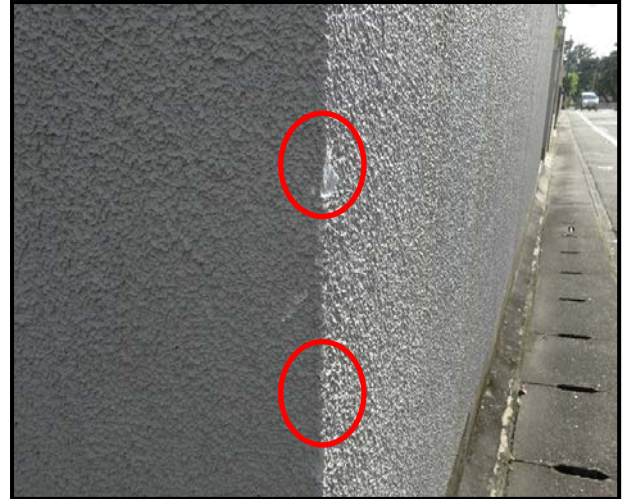
| 事故の概要 | 平成 27 年 6 月 9 日午後 3 時 30 分頃、早良区役所地域整備部生活環境課所属の職員が、緑のカーテンの生育状況の写真撮影のため室見公園集会所に向かっていた際、集会所の入り口を見落とし通り過ぎてしまった。集会所に戻ろうと車両を方向転換させようとしたところ、前方の確認が不十分だったため、相手方所有の住宅のブロック塀に接触し、破損させ損害を与えたもの。 | | |
| | | 物的損傷 | ブロック塀の破損 |

②破損状況

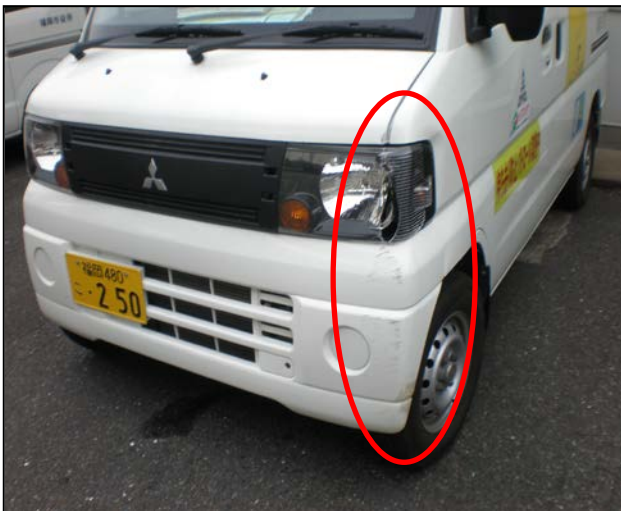
| | | 物的損傷 | 左ヘッドライトの破損及びフロントバンパーの傷 |

③破損状況 左前部

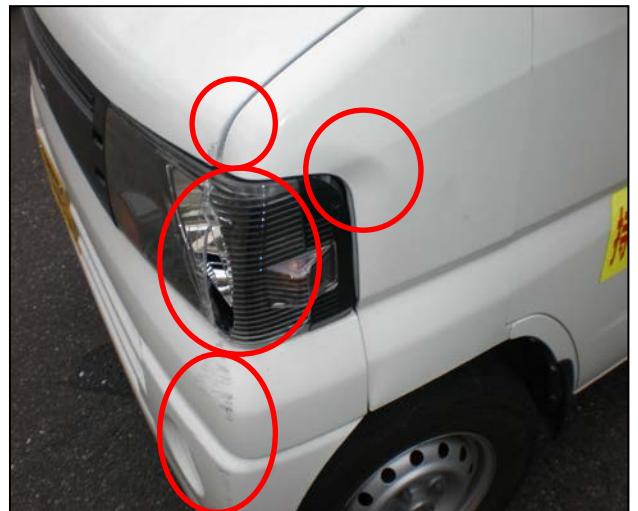
④破損状況 左前部
