第5委員協議会
報告資料

○公道下の水道管漏水による事故について

水道局

公道下の水道管漏水による事故について

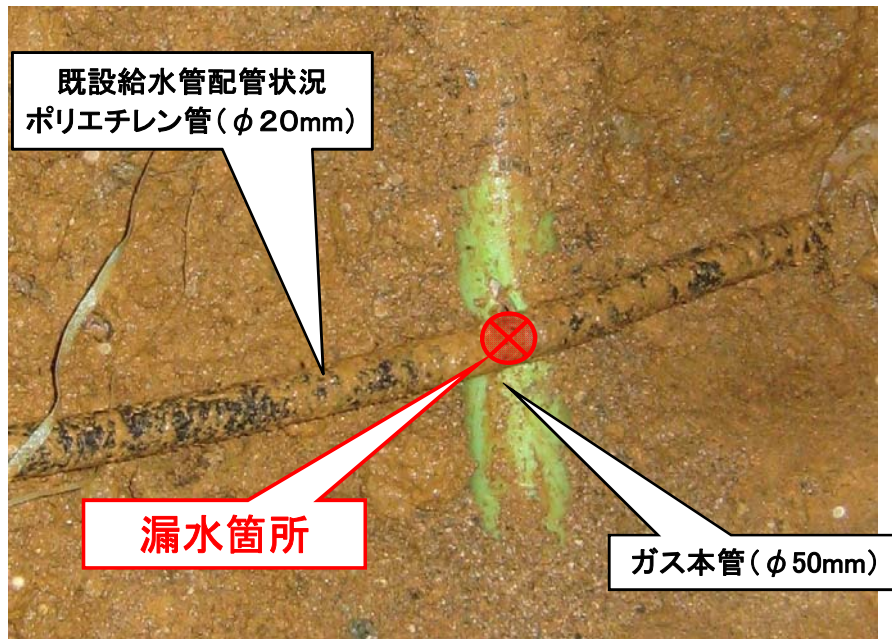
1. 漏水事故配管状況

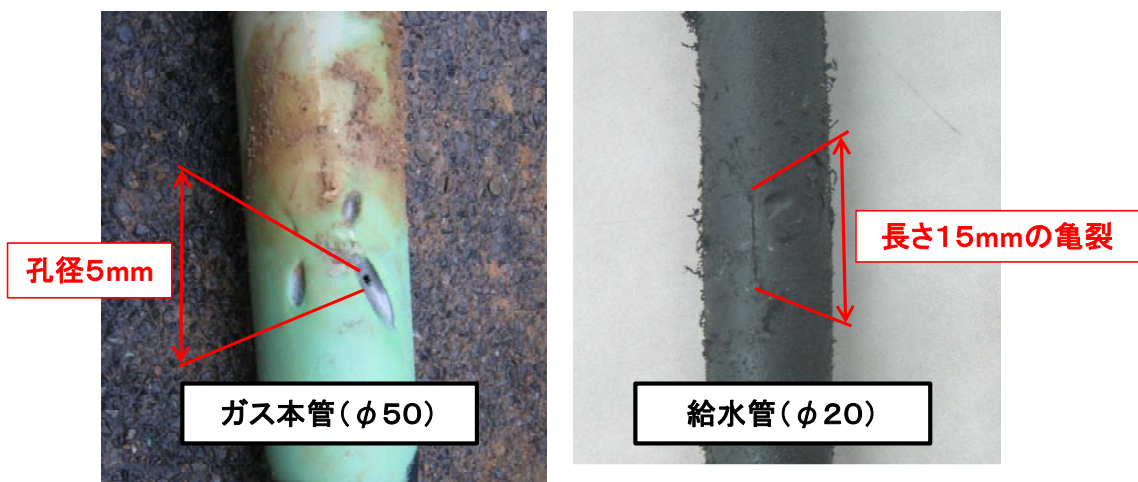
(1) 発生日時	平成27年 6月26日(金) 午後11時40分頃
(2) 発生場所	福岡市東区みどりが丘三丁目8番8号前
(3) 事故の状況	<p>○上記の日時場所において、公道下に埋設された家庭用給水管の自然漏水が発生した。この漏水した水道水の水撃と土砂粒子による研磨作用によるサンドブラスト現象によって、給水管の下に接して埋設されていたガス本管を削孔し、破損した。</p> <p>○給水管 口径20mm ポリエチレン製 昭和58年埋設</p> <p>○断水戸数 0戸</p>
(4) 被害の内容	<p>○相手方 福岡市博多区千代一丁目17番1号 西部瓦斯株式会社</p> <p>○被害 ガス本管の破損 口径50mm 鋼製 昭和58年埋設</p> <p>○ガス供給停止 12戸</p> <p>○ガス供給開始 6月27日(土) 午前7時15分頃</p>

3. ガス管及び給水管破損状況

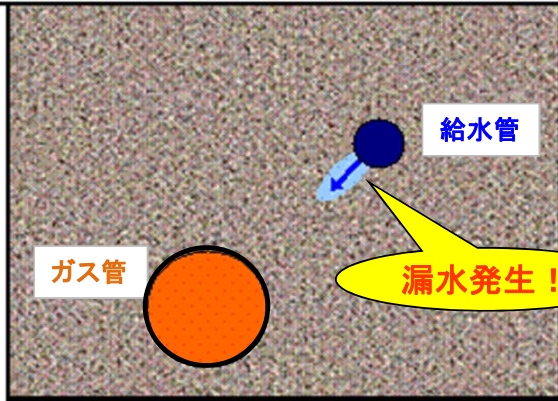
【漏水が発生！！】

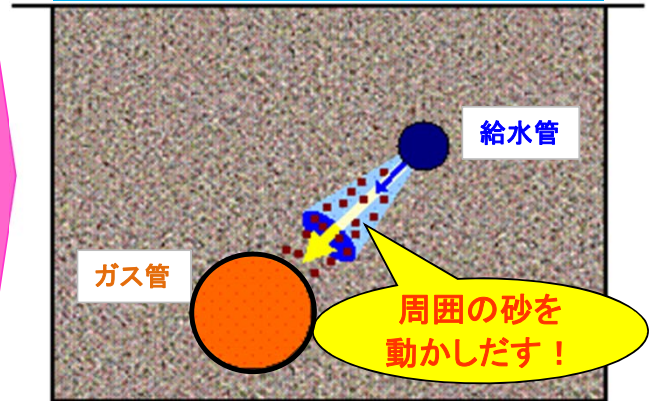
【漏水量が増加し砂を動かす】

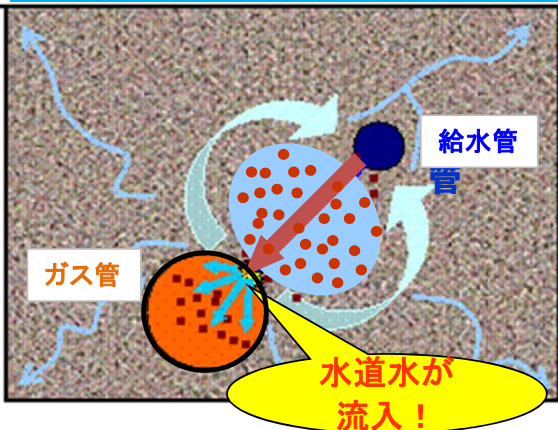
【ガス管に孔を開ける！！】

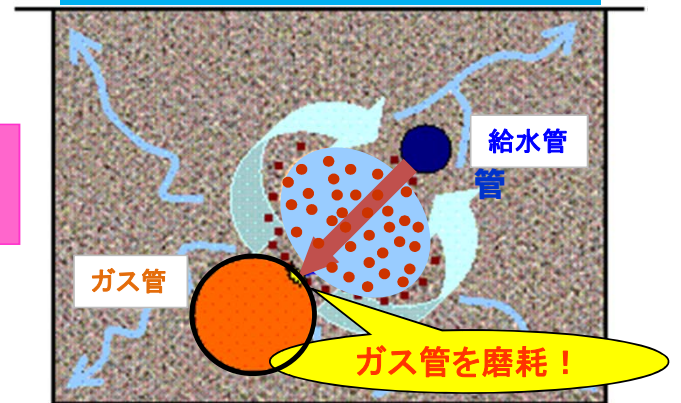
【サンドブラスト現象が発生！！】
