平成29年11月16日  
交通対策特別委員会

地下鉄七隈線博多駅（仮称）工区における  
道路陥没事故について

交 通 局

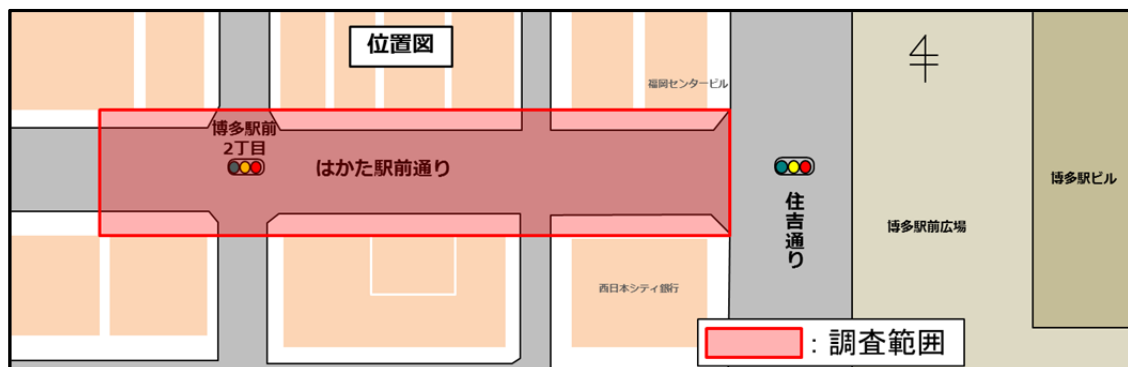
○調査範囲

地質調査は、9月29日に全32本の現地調査が完了し、現地調査が完了した箇所から順次実施していた室内試験や分析については、10月27日に完了した。

全ての地質調査結果に基づき、想定される道路陥没の形状や、難透水性風化岩（D 2層）の性状、強度、水の通しやすさ（透水係数）等について、工学的評価を行い、バラツキがあることを技術専門委員会へ報告した。
