# 1. 美野島陸橋

美野島陸橋は、博多区美野島3, 4丁目に位置する陸橋です。  
陸橋の長さは189メートル、幅は13メートル、橋が完成したのは昭和50年です。

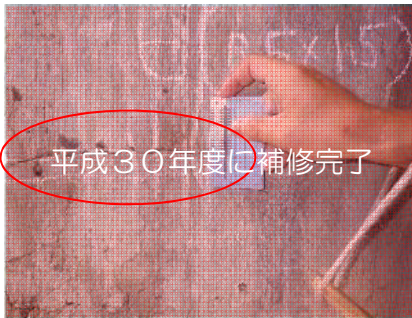
【橋台のひび割れ】

コンクリートが傷んで橋の寿命が縮まる主な原因は、主に水が入ることによります。右下中央の写真のように橋の表面から雨水が浸透し、コンクリート内に水が侵入し、部分的な鉄筋の露出や、ひび割れなどが発生しています。したがって、これらの補修を行うだけでなく、水の侵入を止めるため、舗装をはぎ取って防水処理を行う橋面防水工を施工する必要があります。また、防音壁が老朽化しているため、防音壁を新しくします。

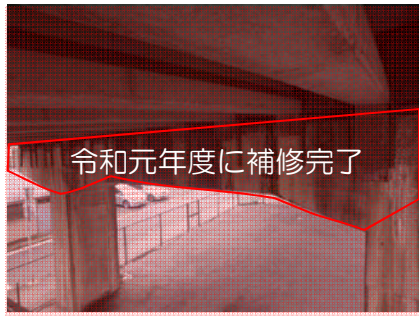
【橋脚の水漏れ跡】

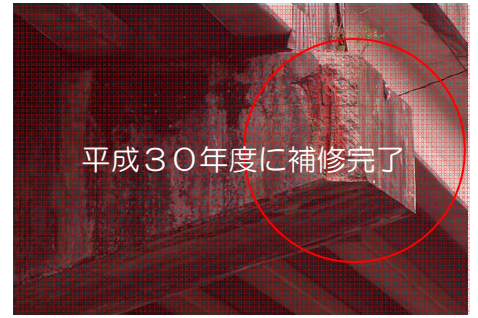
【橋脚の鉄筋露出】

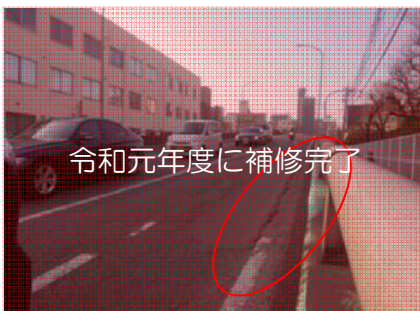
【舗装の痛み】

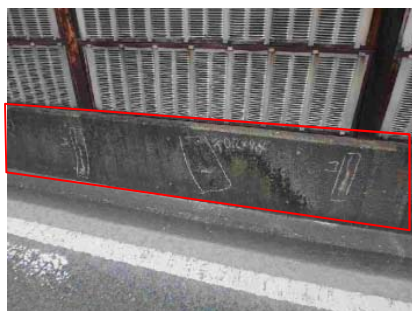
【防音壁の基礎部(壁高欄)の損傷】

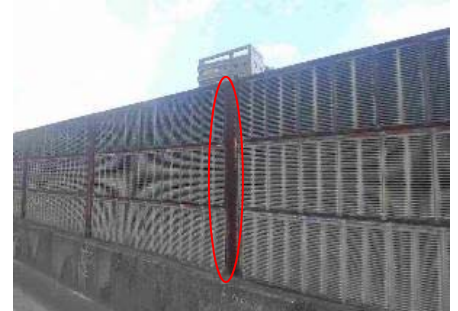
【防音壁の腐食】
