地下水の環境基準を超過した井戸の周辺地区調査

福岡市保健環境研究所環境科学課

Survey of the Surrounding Area of a Well Exceeding Environmental Standard of Lead for Groundwater

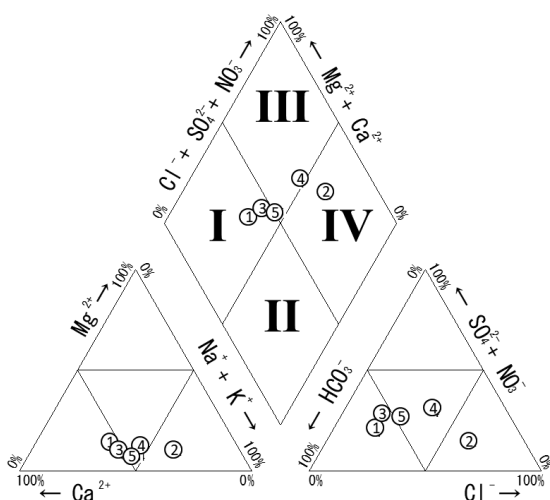
図 1 トリリニアダイアグラム

す。図1から井戸①, 井戸③, 井戸⑤は浅層地下水であることが, 井戸②は海水が含まれている可能性が示唆された。また, 図2から鉛が環境基準を超過した井戸①は井戸③と類似したイオン組成であることが示され, 井戸②は他の井戸と比較して Na^+ や Cl^- が高濃度であり, 明らかに特徴が異なっていた。井戸①と③はともに浅層地下水で水質も類似していることから同じ帯水層であると考えられる一方で, 鉛が検出されたのは井戸①だけであった。また, 周辺には鉛の排出源となる事業場も無いことから, 環境基準の超過は井戸①の構造に起因する可能性があった。
