鍋の中の金属塊(苦情)

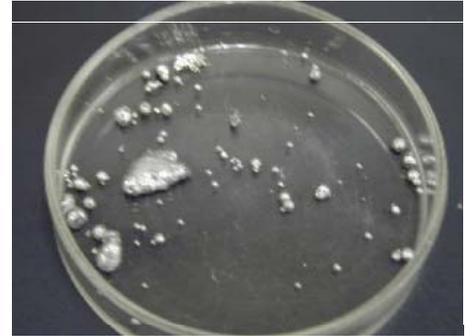
缶詰をあけて半分を当日、残りの半分を次の日に鍋で煮込んでいたところ、2日目の分にその異物が混入していたということでした。直径 1mm 程度の粒子状のものや1gの塊状のもので合計約3 g が混入していました(写真)。

はじめその形状および缶詰食品からの混入ということから異物はハンダではないかと推測されました。そこで、金属組成を原子吸光度計で調べてみました。その結果、ハンダの組成とほぼ同じ比率(4:6)の鉛とすずが含まれていました。しかし、その含有量は全体の85%と低い値でした。

ハンダにはふくまれないカドミニウムを含む特殊な金属であることがわかり、その組成は表のとおりほぼ一致しました。

金属片は炊飯器の内釜に使用されたリミッター(一定温度になるとスイッチが切れる)の一部で、混入した原因はコンポートを鍋で調理中その横で壊れた炊飯器

の内釜を使用して直火でご飯を炊いていた際、内釜の底に付いていたその金属が溶解し、何らかの形で鍋の中に混入したのではないかと推測されました。

ぐ提供せず調理場から長時間目を離れたことに問題があったと思われます。大量調理施設においては特にこのような点に注意する必要があります。
