清掃工場ボイラー水管の腐食減肉に関する調査

福岡市保健環境研究所環境科学課

Survey of Corrosion Thinning of Boiler Water Pipe in Waste Incineration Plant

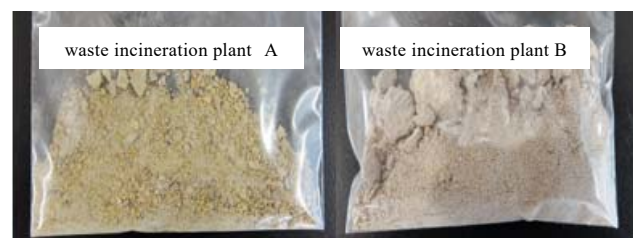
2016年のA清掃工場における水管肉厚測定において、多くの水管の減肉が前年度に比べ著しく進行していることが確認された。また、2016年にA清掃工場のボイラー水管に付着していた飛灰は、B清掃工場（A清掃工場と同様の種類のごみを焼却処理している清掃工場）よりも黄色味を帯びていることが確認された（Fig. 1）。通常のボイラー水管に付着した飛灰はB清掃工場の飛灰と同様であるが、2016年のA清掃工場の飛灰は前年の定期修理時までには確認できなかった黄味がかかった飛灰であった。

飛灰の黄色味の原因は、2015年11月よりし尿処理施設で発生した脱水汚泥の受入を開始していることから、汚泥中の硫黄分が原因であると推測した。

Fig. 1 Fly ash adhering to the boiler water pipe

A 清掃工場では 2016 年から 2018 年にかけて硫黄含有量が 5.1% から 2.7% に減少しており、硫黄分が減肉の原因とも考えられたが、2016 年の B 清掃工場も同様に 5% 程度の硫黄含有量であり大差はなかった。このことから、色調の違い (Fig. 1) は硫黄含有量によるものではないと考えられた。また、2018 年において、汚泥を受け入れている A 清掃工場のボイラー水管に付着した飛灰が他の清掃工場と比較し、硫黄の含有量は大差ないことが確認された。なお、2016 年以前の水管に付着した飛灰の硫黄含有量は不明である。

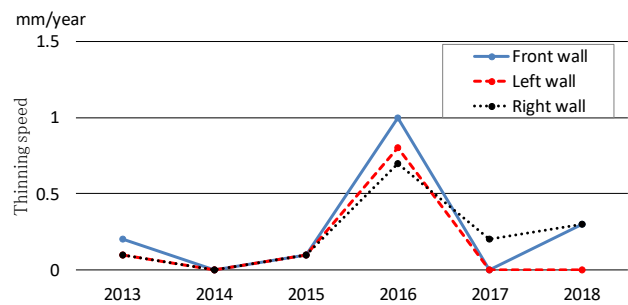
2016年に減肉速度が0.7~1.0 mm/年と大きくなっており（Fig. 2）、従来と比較し減肉が大きく進行していることが分かった。なお、2017年以降は減肉速度が0.0~0.3

mm/年と小さくなっていることも確認できた。なお、2016年調査後に前面の水管は取り替えた。

Fig. 2 Thinning speed of the waste incineration plant A

東京都の調査³⁾によると、ごみ中の硫黄元素組成割合は 0.02~0.06% であり、汚泥由来硫黄による 0.00074% の増加はごみ全体では僅かであると考えられた。また、2016 年以降も汚泥受入を継続しているが、2016 年以降、減肉速度は減少している (Fig. 2) ことから、し尿処理由来の硫黄分が水管減肉の直接的な原因ではないと考えられた。

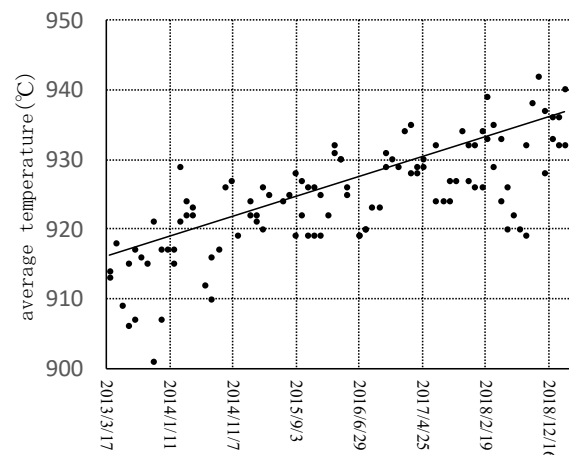
焼却炉内平均温度及びごみ発熱量は、上昇傾向であったが減肉が著しく進行した2016年のみの傾向は確認されなかった。

Fig. 3 Changes in average temperature in the incinerator (°C)

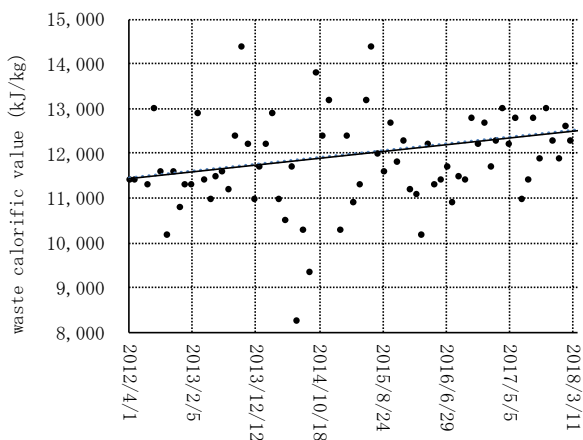
Fig. 4 Changes in waste calorific value (kJ/kg)

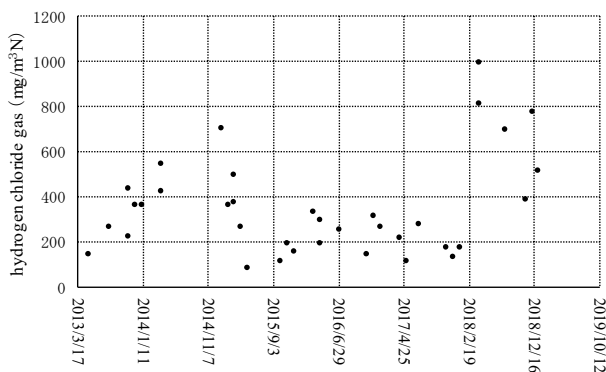
また、塩化水素ガス濃度は2013年から2014年にかけて上昇したが、2015年から2017年にかけて低下し、2018年に再び上昇した。しかし、2016年に特化した傾向は確

認められなかった。よって、これらが腐食の原因ではないと考えられた。

Fig. 5 Changes of hydrogen chloride gas in the furnace (mg/m³N)

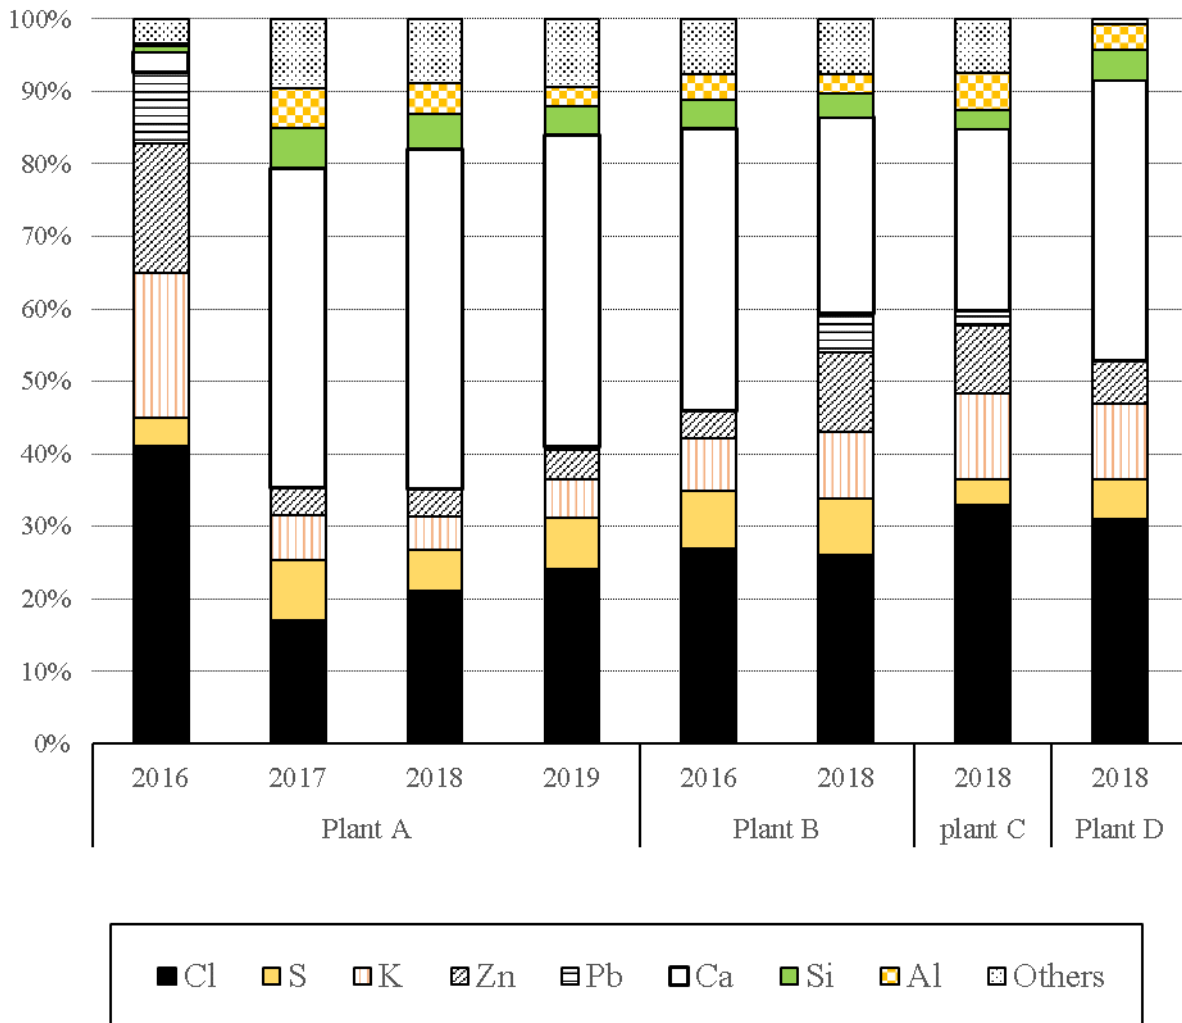
減肉が進行していた 2016 年の A 清掃工場ボイラー水管に付着した飛灰は、腐食性元素である塩素が 41% と他に比べ高かった。炉内塩化水素ガス濃度や飛灰中の塩素濃度はごみ組成等に依然して変化することから⁴⁾、2016 年の A 清掃工場飛灰中における塩素が高くなった要因の 1 つと考えられた。ただし、2016 年の A 清掃工場ボイラー水管に付着した飛灰のみ塩素が高くなった原因は不明である。

また、重金属である亜鉛や鉛もそれぞれ 18%、9.7% であり、他に比べ高かった。さらに、アルカリ金属であるカリウムも 20% と他に比べ高かった。付着飛灰中の主要な塩成分である塩化物等の様々な化合物が混合することによって融点低下を引き起こすとされており、特に腐

棄物中に含まれる代表的な重金属類である鉛や亜鉛の濃度上昇によって融点が低下するという報告がある⁴⁾。焼却炉内ボイラー管壁では、廃棄物に多く含まれる塩素とアルカリ金属や鉛、亜鉛等の重金属等が塩化物を形成する。これら塩化物を含む飛灰がボイラー水管に付着し、その溶融により溶融塩腐食が起こるとされている^{1, 4, 5)}

ため、これによる高温腐食が発生していると考えられた。さらに、2016年のA清掃工場におけるボイラー水管に付着した飛灰は他に比べ、カルシウムの含有割合が2.8%と低かった。炭酸カルシウムは被膜を作るため、その影響があったことも考えられる。ただし、カルシウムの含有割合が低くなった原因は不明である。

Fig. 6 Results of elemental composition analysis of fly ash adhering to the water pipes (quality %)

今回の調査では、水管の減肉が前年度に比べ著しく進行した事例が2016年A清掃工場の1事例のみであることから、今後も清掃工場における水管肉厚測定の結果から同様の事例が発生した場合には、ボイラー水管に付着した飛灰の元素組成等を調査する予定である。
