# 福岡市 道路橋補修教本 — 実践編 —

平成29年3月初版

**福岡市 道路下水道局 管理部 道路維持課**

# 道路橋補修教本 ー 実践編 ー

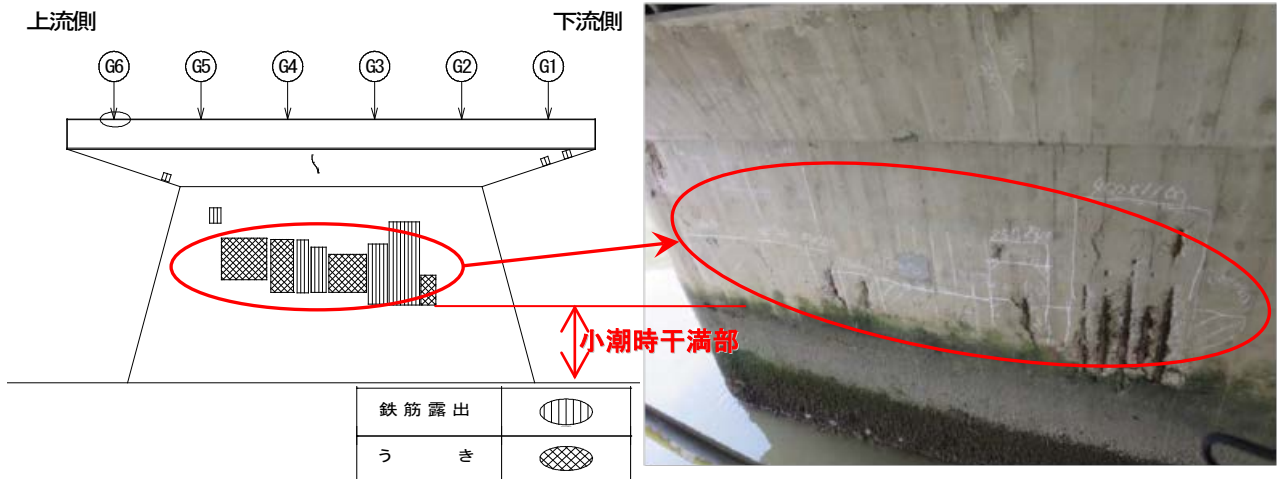
図 3-1-14 干満の影響を受けた劣化事例  
＜その 1＞【単柱橋脚(正面図)】

- ・ 直接水位が上下する干満部のうち、小潮時の干満部付近以下では、劣化の進行が見られないのが特徴である。これは、一日 2 回水につかっており、酸素不足により鉄筋腐食が進まないためと考えられる。
- ・ しかし、図 3-1-14 及び写真 3-1-7～11 のように、小潮時満潮部付近の直上では、劣化が大きく進行する傾向にある。このような状況になった場合は、マクロセル腐食防止の観点から、亜硝酸リチウムを混入させたポリマーセメントモルタルで全断面修復工を行わなければならないこともある。

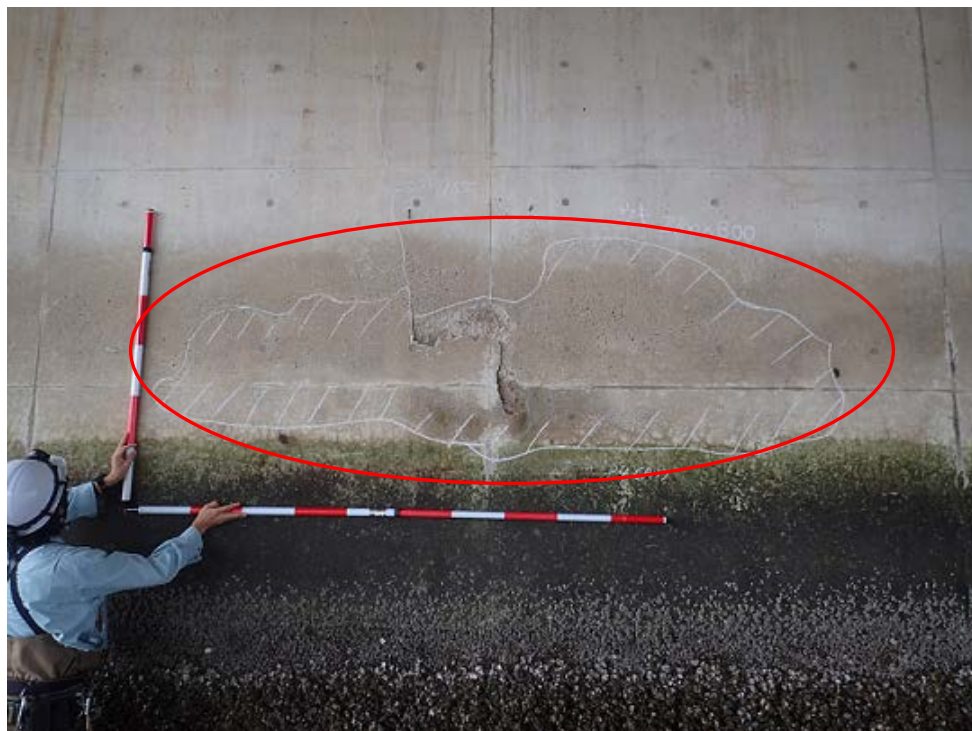
写真 3-1-8 干満の影響を受けた劣化事例＜その 2＞【壁式橋脚(うき)】

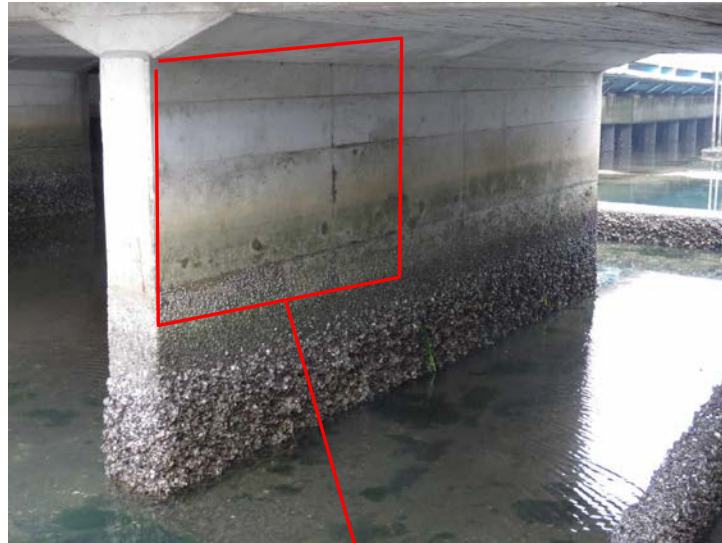
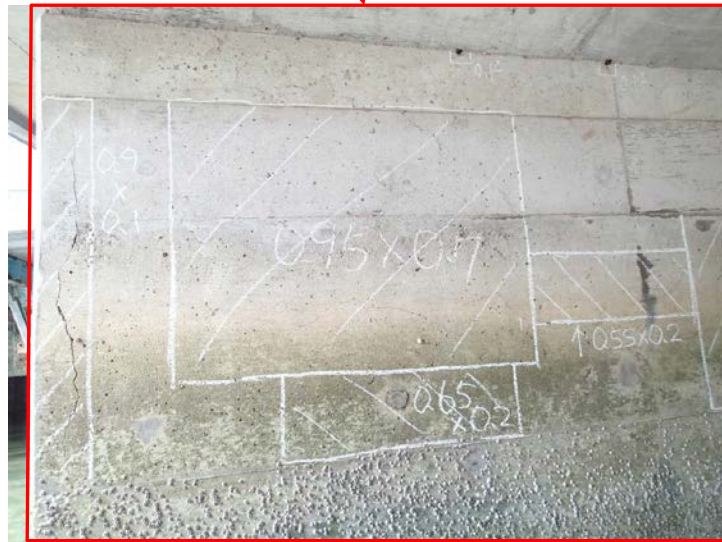
写真 3-1-9 干満の影響を受けた劣化事例<その3>【ラーメン橋脚(うき)】チョーク斜線部

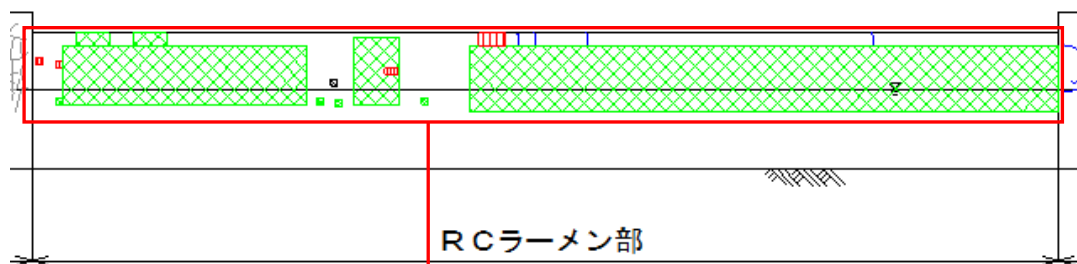
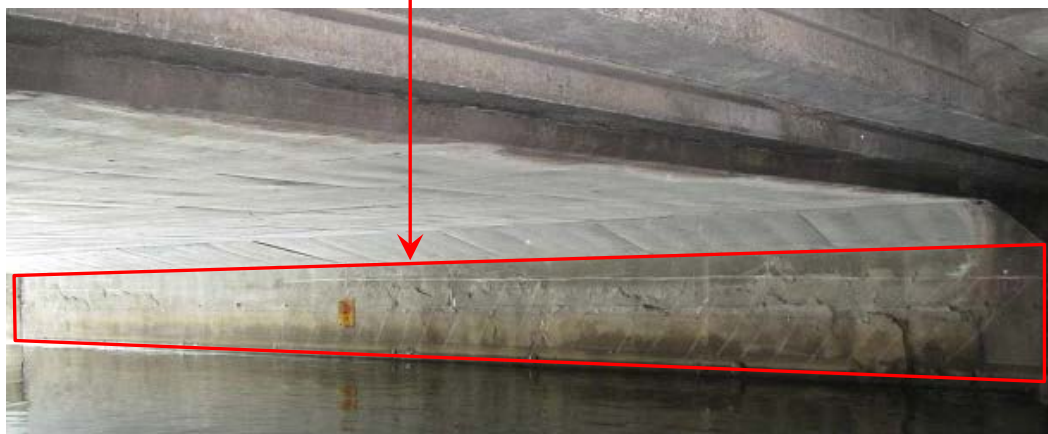
写真 3-1-10 干満の影響を受けた劣化事例<その4>【ラーメン橋台橋脚(うき)】

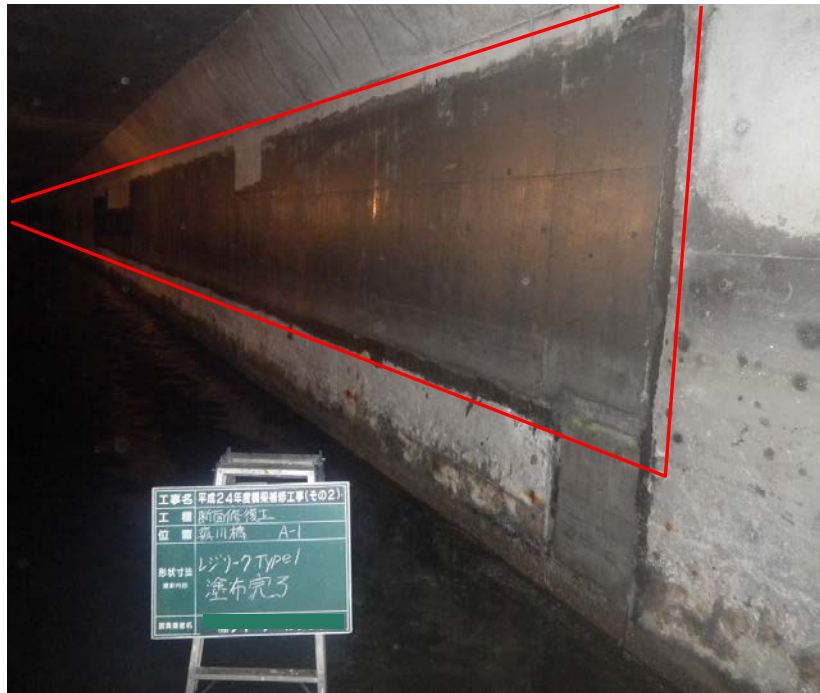
写真 3-1-11 干満の影響を受けた劣化事例<その5>【BOX側壁(断面修復後)】

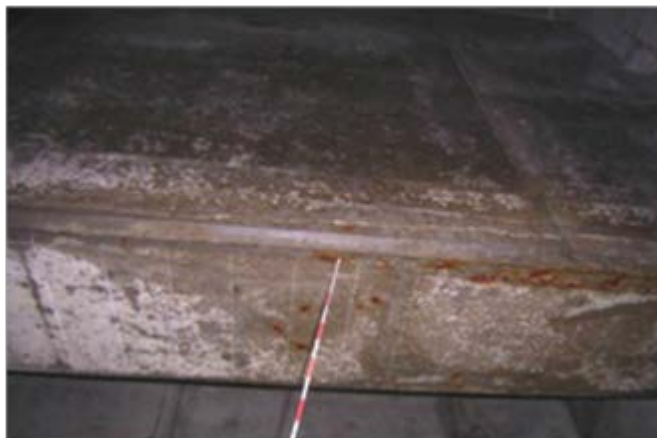
- 写真 3-2-1 の橋梁は平成 7 年竣工で、平成 20 年には主桁下面に塩害による劣化が見られ、平成 24 年には側面にもうきが進み、平成 27 年にはさらに上部へと進行している。
- 平成 20 年で劣化が顕在化していたのはこの 1 主桁のみであったが、平成 27 年には全 12 主桁のほとんどに劣化が見られており、平成 20 年時点で補修対象とし、優先的に対策を行わなければならなかった。

平成 20 年定期点検（うき、判定 b）

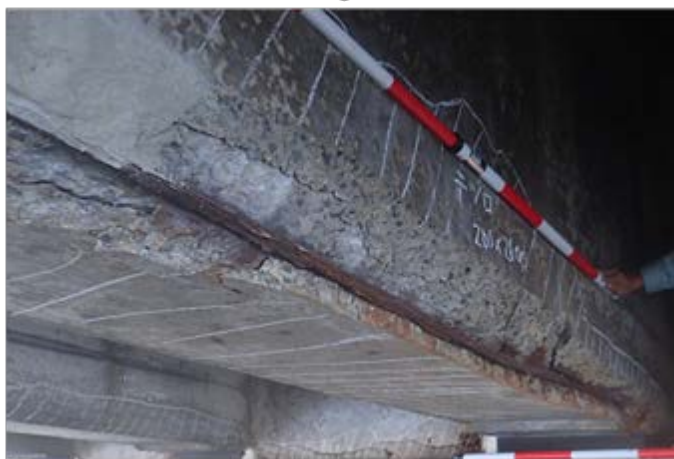
平成 27 年詳細調査（鉄筋露出、判定 d）

写真 3-2-1 塩害劣化の進行例【P CポステンT桁橋：主桁（同一箇所）】

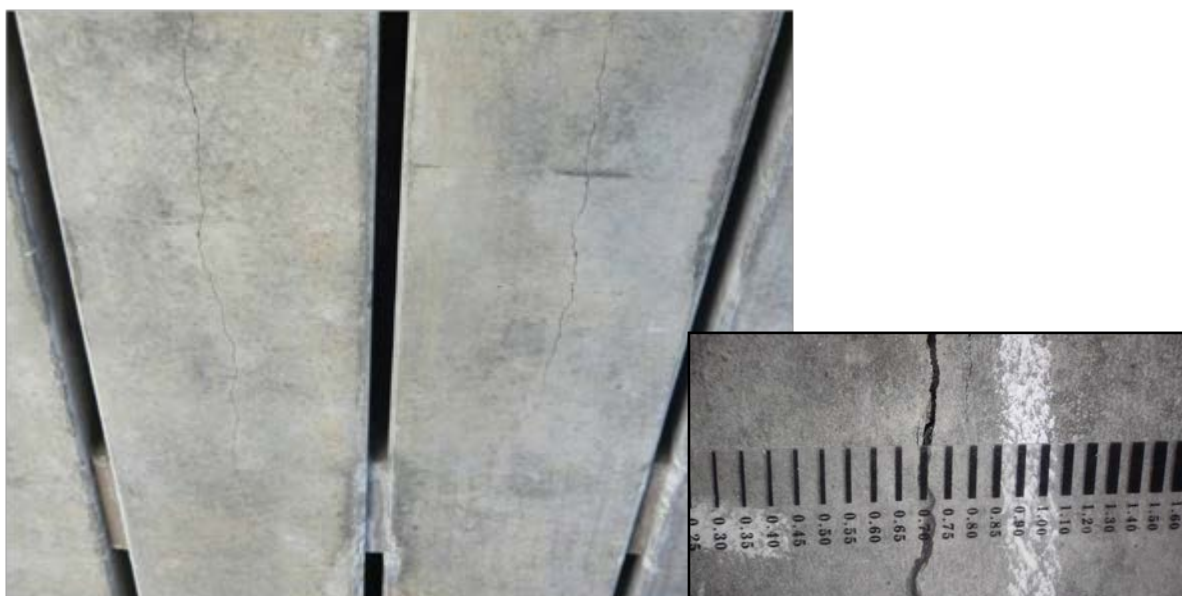
- ・ アルカリシリカ反応（以下、ASR という。）の影響を受けた橋梁では、架設後数年～数十年が経過した後に、コンクリート表面のひび割れ発生という形で劣化が顕在化する。
- ・ PC 橋では写真 3-3-1 のように橋軸方向に多数のひび割れ、RC 構造では鉄筋に沿ったひび割れ、無筋構造やRC構造でも下部工等でかぶりが厚い場合は写真 3-3-2 のように亀甲状のひび割れが発生する。

写真 3-3-1 ASRによる橋軸方向のひび割れ例【PCプレテン中空床版橋（ホロー形式）】

- ・ 写真 3-3-1 のように、橋軸方向の多数のひび割れが発生していることから、当初は耐荷力の低下が懸念され、復元設計やたわみ測定を行った。その結果、福岡市における ASR による PC 橋のひび割れは耐荷力上問題ないことを確認した。
- ・ 非常に多くのひび割れが発生することにより、桁のたわみや反り上りが起こる可能性がある。その場合、高欄の通りを見て判断しているが、異常は見つかっていない。

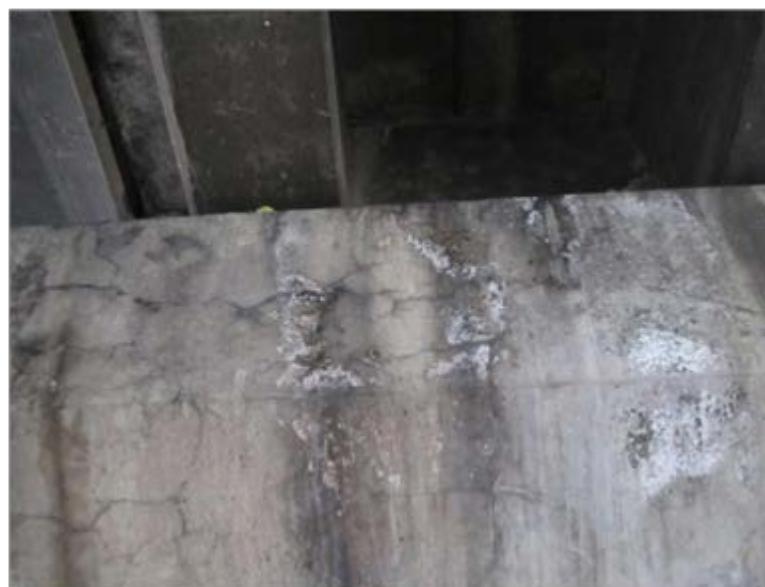
写真 3-3-2 ASRによる亀甲状のひび割れ例【橋台】

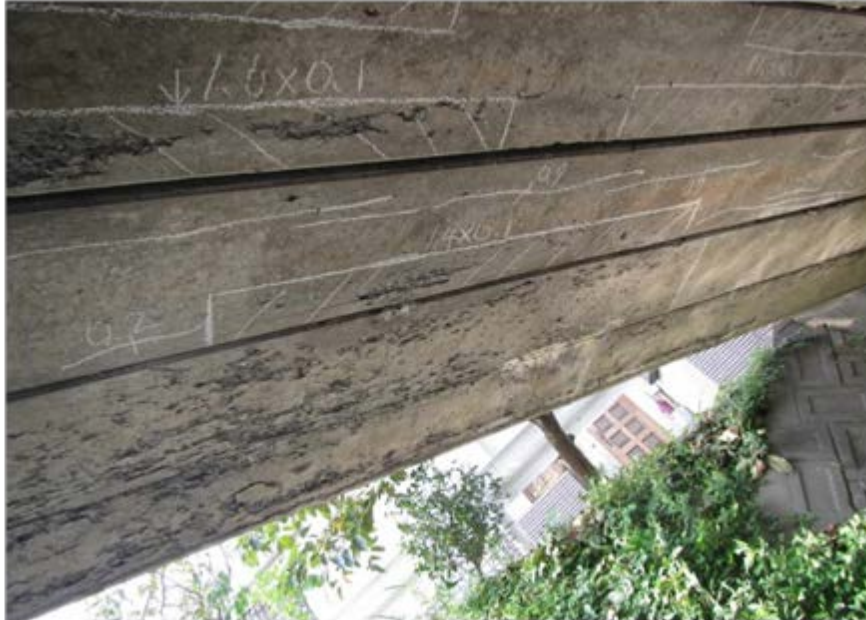
- ・ ASR は大量の水およびアルカリが供給される条件下で、長期にわたって進行するのが一般的である。
- ・ 長期間水が供給され ASR が進むと、PC 橋では写真 3-3-3 のような表面がうろこ状に剥がれる表面劣化が見られる。
- ・ PC プレテン橋（ホロー形式、I 桁形式）では、特に昭和 40 年代のかぶりが薄い場合に、表面劣化による断面減少で PC 鋼材の一部露出が見られることがある。

写真 3-3-3 ASRによる表面劣化例【PCプレテンI桁橋】

- ・ 写真 3-3-3 のとおり、PC プレテン橋は、水掛かりが長期間続くとコンクリートがうろこ状に剥がれ、断面が減少し、PC 鋼材が露出することがある。
- ・ PC は、はつり出してまでの断面修復工ができず、置き換えることもできない。ただし、PC プレテン橋は、10 本以上の桁で受け持っており、PC も数本入っているため、露出や腐食が少量であれば問題ない。

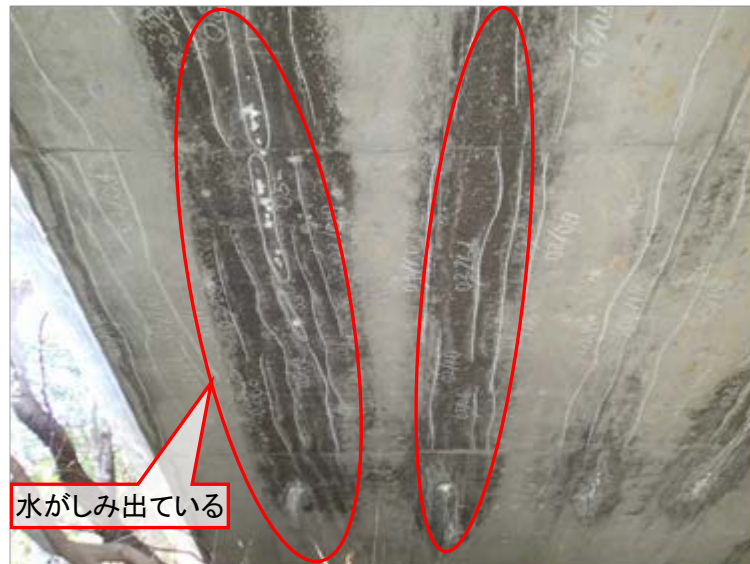
- ・ 写真 3-3-5 及び 3-3-6 のように、PC 橋のプレテンホロー形式やポステン形式では、内部の中空部（ボイド）に水が溜まり ASR の進行が促進されている。
- ・ この場合、桁下面だけでなく桁上面にもひび割れがあることが多く、橋面にも遊離石灰が見られ、舗装を取り除くとひび割れから水がしみ出てくるので、ボイド内が満水状態であることが分かる。

写真 3-3-5 桁下面の状況（ひび割れ、遊離石灰、水の浸透）  
【PCボステン中空床版橋】

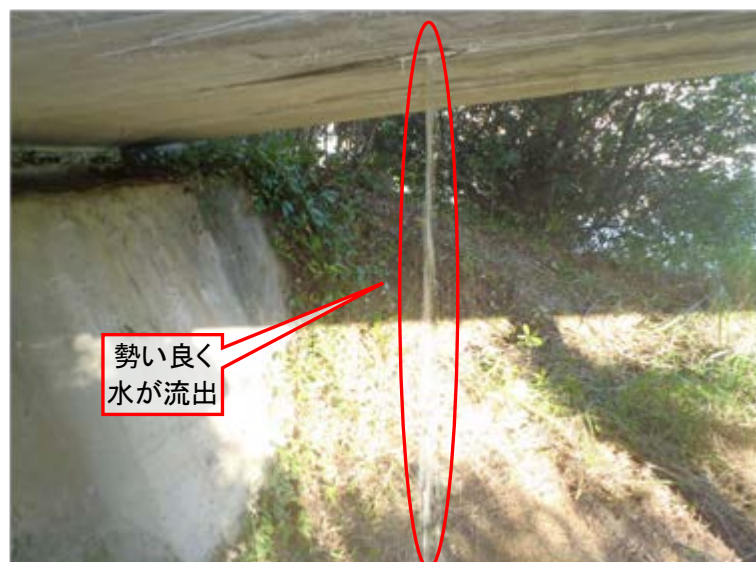
写真 3-3-6 ボイドからの水抜き状況  
【PCボステン中空床版橋】

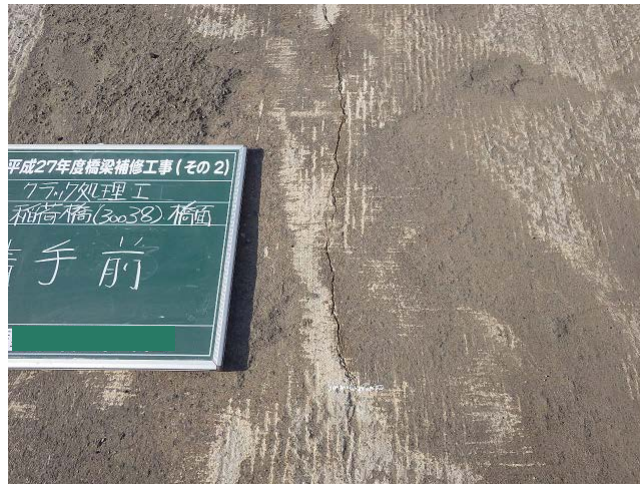
- ・ 橋面からの漏水の場合は、写真 3-3-14 のように桁の上面にもひび割れが発生している可能性が高いので、橋面防水に先立って写真 3-3-15～16 のようにひび割れ補修も行う。ポイドまでひび割れが貫通していることを勘案し、ひび割れ注入の材料は、流動性の低いマヨネーズ状のエポキシ樹脂Ⅱ種が良いと考えている。
- ・ 亜硝酸リチウムはリチウムイオンがアルカリシリカゲルを非膨張化し、膨張しているときに効果がある。福岡市の ASR では経過観察を行っても膨張が収束しているので、ひび割れ注入材に亜硝酸リチウムを入れる必要はないと考えている。
- ・ ひび割れが非常に多く、通常のひび割れ補修では高額となる場合は、塗布することによってひび割れを修復し、ある程度の止水効果を有する、固形油脂及び脂肪酸を主材料としたコンクリート用表面補修材も検証していきたい。

写真 3-3-14 桁の上面のひび割れ例 (PCポステン中空床版橋)

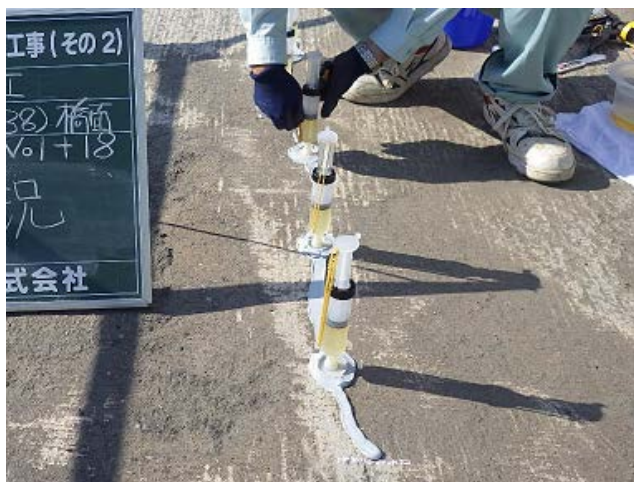
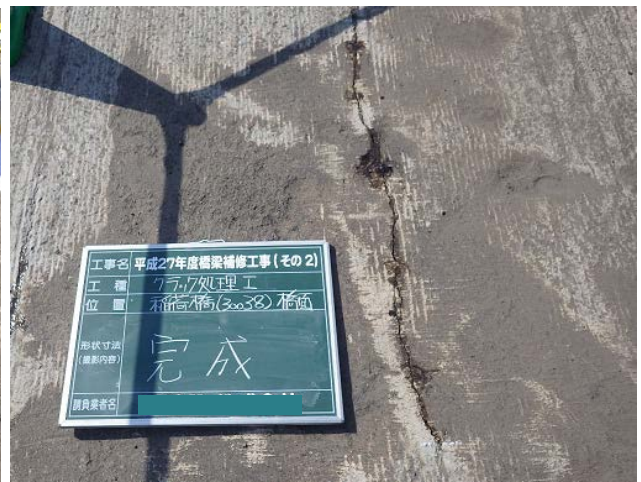
写真 3-3-15 桁の上面のひび割れ注入状況

写真 3-3-16 桁の上面のひび割れ注入完了

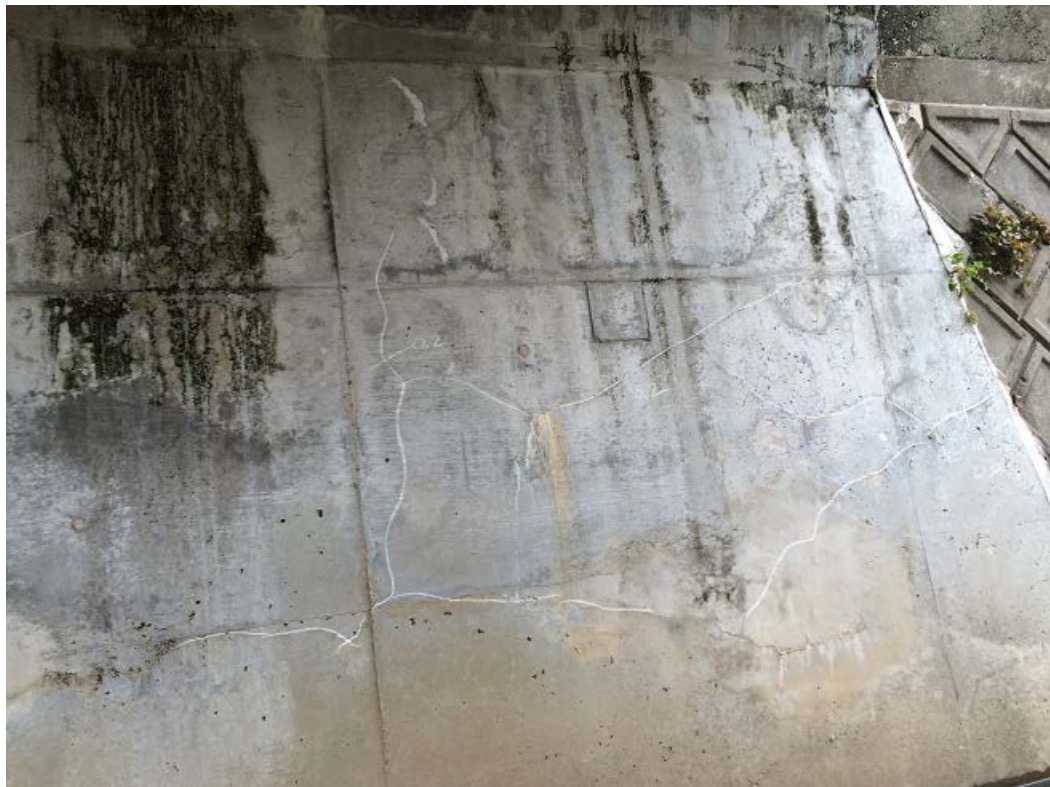
- ・ 橋台全体にひび割れが見られることがある。
- ・ これをコンクリートで全断面打ちかえるのは、ASR では鉄筋腐食が進んでいなく、健全な部分の躯体をわざわざはつる必要はなく、網金を配置しても、写真 3-3-17 のように必ず収縮ひび割れが入ること等から好ましくないと考えている。
- ・ ポリマーセメントモルタルで全断面修復工を行えば、ひび割れは入らないが非常に高額になってしまう。
- ・ 以上より、橋台に対しては通常のひび割れ補修工を行っている。

写真 3-3-17 ASR 橋台のコンクリートによる全面打替え後の再劣化例（施工後 3 年弱）

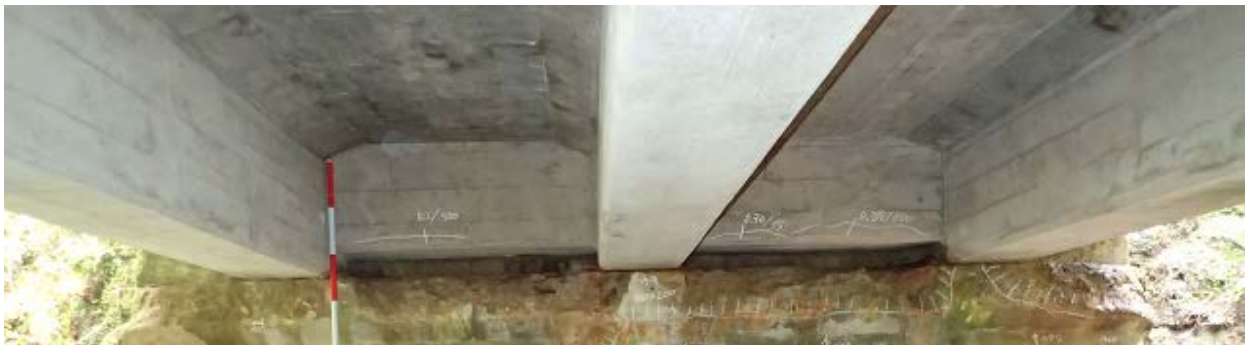
- ・ 写真 3-4-6 のとおり、上部工本体のT桁は、水掛かりがないため、部分的なひび割れ、鉄筋露出のみで非常に健全である。

写真 3-4-6 桁下の状況

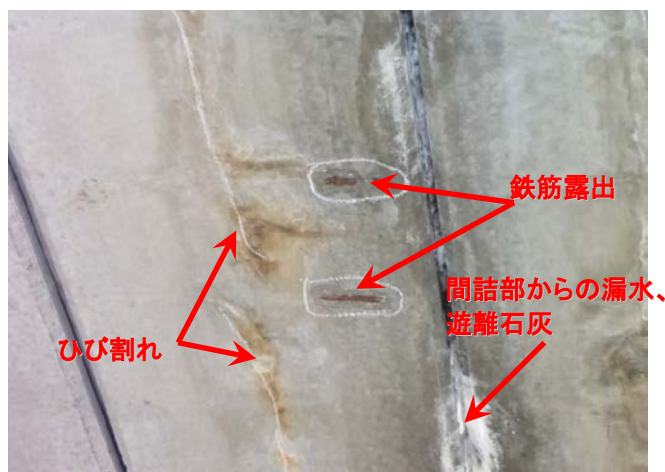
- ・ ホロー形式の良いところは、PCを先に設置していることから、図 4-1-1 のとおりPCの被りが確実に取れていることであり、鉄筋の被りが取れていないことは、耐力上あまり問題にならない。
- ・ したがって、写真 4-1-1 のようにスターラップが腐食し露出しているも、PCの位置はもっと深いので、部分的であれば通常の断面修復工と同様に鉄筋の裏まではつって修復してもよい。

写真 4-1-1 ホロー形式の劣化事例（桁下面）

- ・ 写真 4-1-1 のように、間詰部から漏水し遊離石灰が多く出ている事例が多々あり、横締めのシースが錆びている可能性があるが、直接的な補修方法がないことから、横締めと想定される位置の間詰部から錆汁を伴う遊離石灰が出ていないか等点検時に確認し、あれば早期に橋面防水工を行うくらいの対策しかない。

- ・ 写真 4-1-1 において、ひび割れから茶色の液体がにじみ出ているが、これは錆汁ではなく、段ボールが長い年月の間に漏水で色が濃縮したものである。
- ・ 現在、中空部には発砲スチロール等が用いられているが、標準図が制定される前はベニヤ板や段ボールが用いられていた。

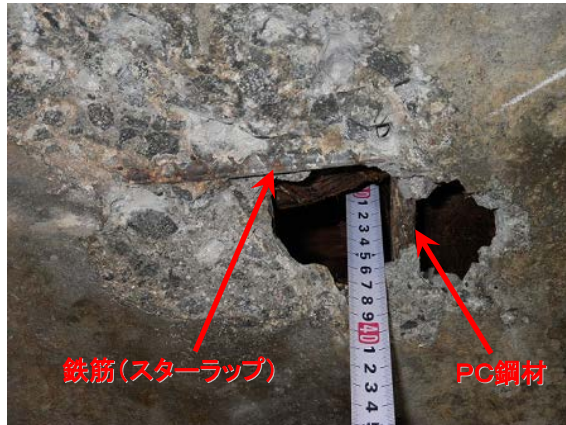
- ・ ベニヤ板が用いられていた場合、中空部が四角になるため下面にコンクリートの充填不足が発生することがある。写真 4-1-2 のように、部分的であるが、下面のコンクリートが薄く PC 鋼材がコンクリートで覆われていない事例もある。
- ・ うきではなく、部材が薄いだけであり、打音が健全部と多少違う程度であることから、注意が必要である。

写真 4-1-2 ホロー形式の初期欠陥事例  
【コンクリートの充填不足（はつり後）】

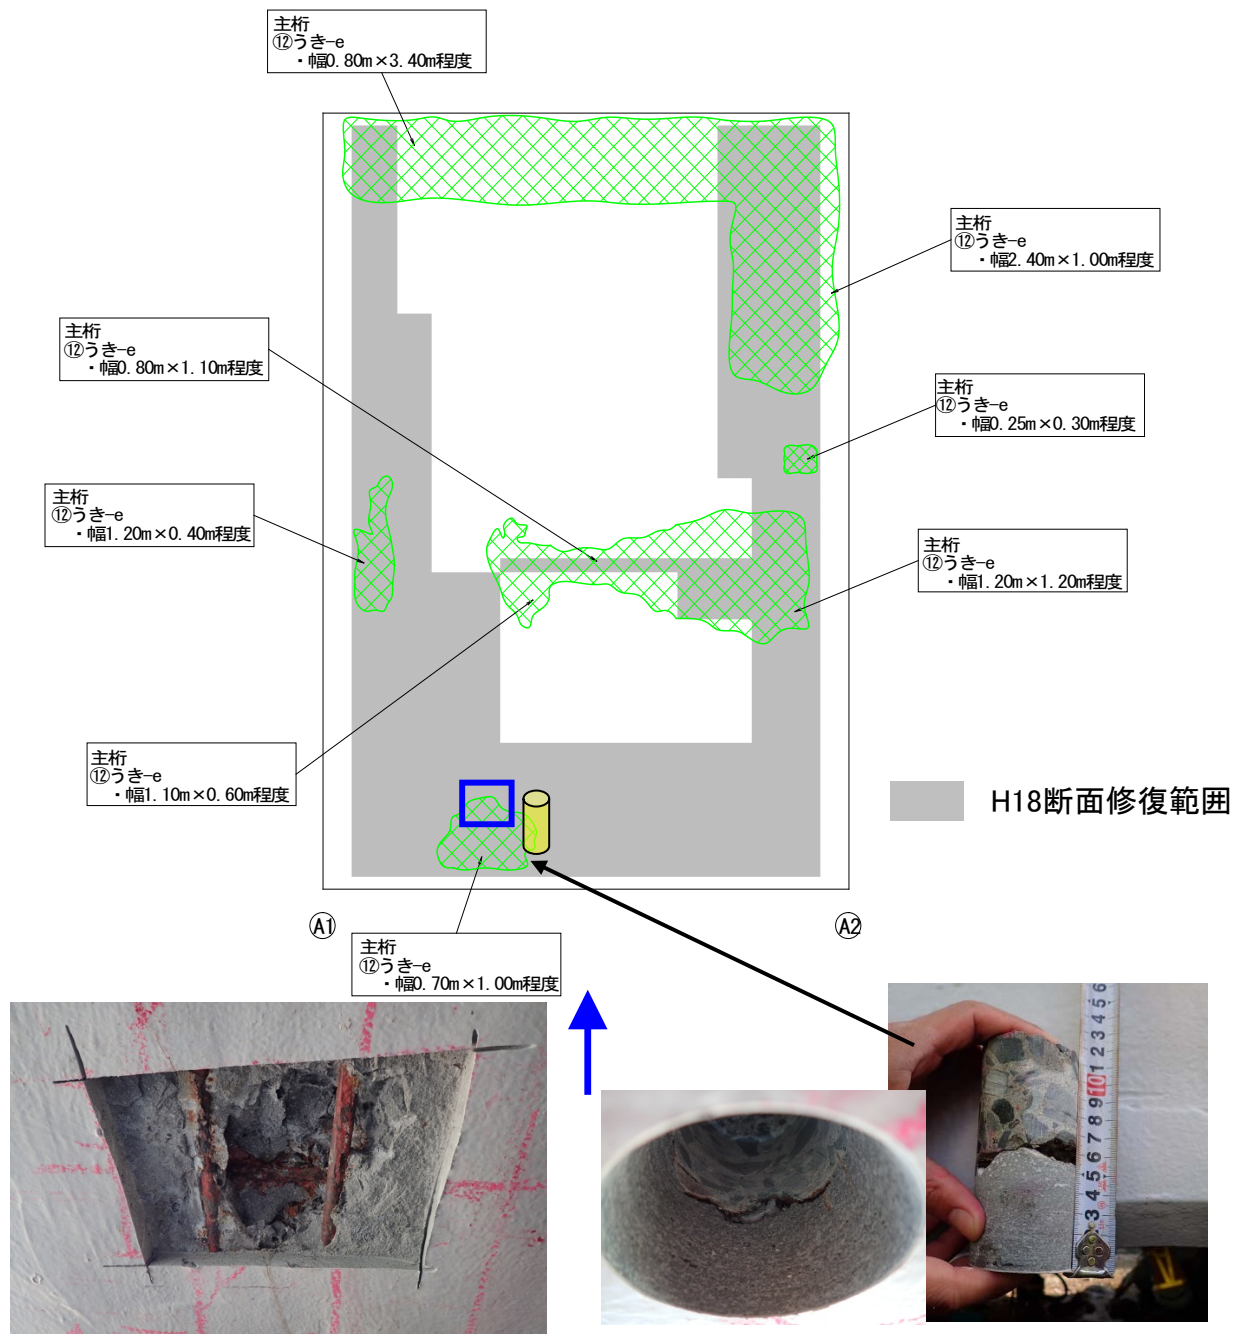
- ・ 塩害により劣化し、平成 18 年度に補修した RC 床版橋で、平成 22 年度の定期点検では異常がなかったが、平成 26 年度の定期点検で図 4-2-1 のように断面修復箇所が再度ういていることが確認された。
- ・ 当該箇所でコアを採取すると、断面修復界面にて分離した。断面修復材の側面を観察すると、1 層当たりの修復厚は基準以内であった。
- ・ はつり調査によると、鉄筋は防錆剤が残ったままでまったく錆びていなかった。
- ・ 以上より、再劣化の原因はプライマーの施工不良と思われる。

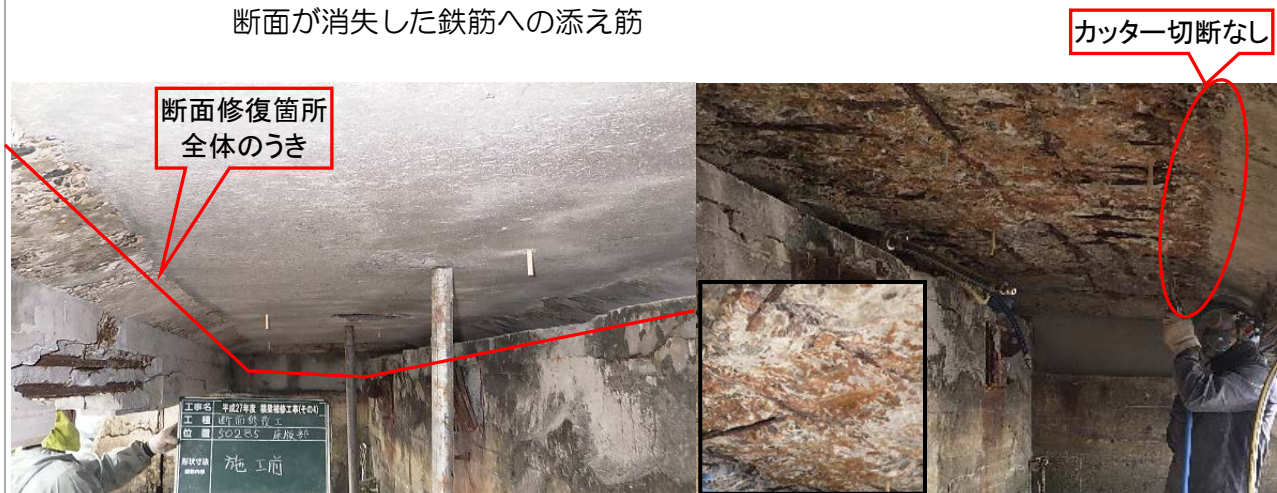
- ・ 塩害により劣化し、平成 10 年以前に補修したと推察される RCT 桁橋で、平成 19 年度、平成 24 年度の定期点検及び平成 25 年度の詳細調査では異常がなかったが、平成 27 年度の補修工事に着手したところ以前断面修復工を行った床版部全体が再度ういていることが確認された。
- ・ うき部分を取り除いたところ、写真 4-2-1 のように茶色（樹脂系）のプライマーは塗布されていたが、現在は必ず行っている下記事項を施工せず、落ちたコンクリートを修復したのみと思われる。  
フェザーエッジ防止のための補修部境界カッター切断  
鉄筋の裏側までのはつり（これによる鉄筋のケレン不足）  
断面が消失した鉄筋への添え筋

写真 4-2-1 断面修復工（左官工法）の付着不足による再劣化【事例 2】

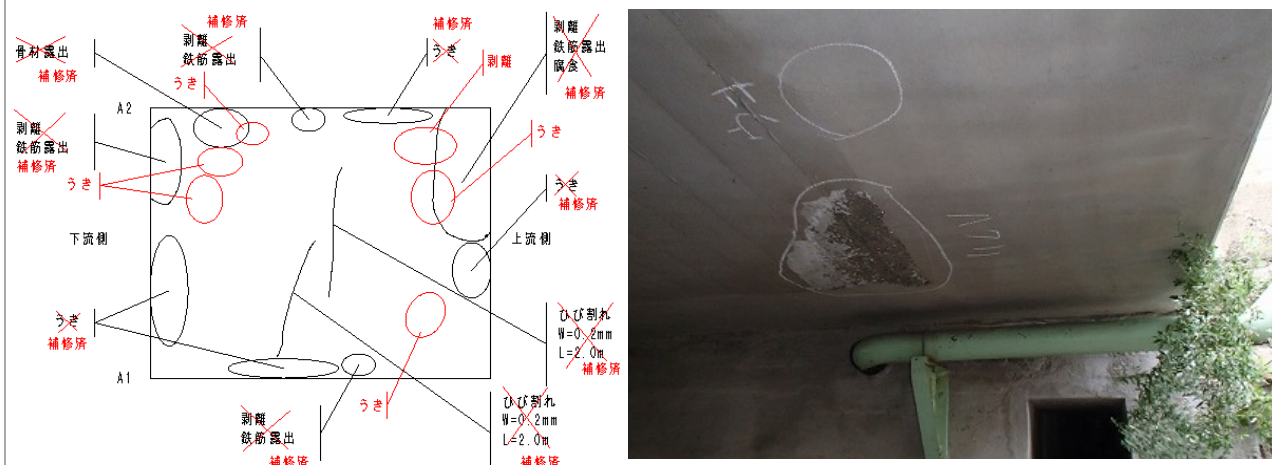
- ・ 水掛かりにより劣化し、平成 22 年度に補修した RC 床版橋で、平成 24 年度の定期点検で図 4-2-2 のように断面修復箇所の境界付近がういていることが確認された。
- ・ 断面修復工を行った境界付近が多く浮いていることから、典型的なマクロセル腐食と考えられる。
- ・ 現在では、断面修復材に亜硝酸リチウム含有ポリマーセメントモルタルを使用したり、うき、鉄筋露出の範囲が広範囲であれば全断面修復工を行う等再劣化防止に努めている。

図 4-2-2 断面修復工（左官工法）のマクロセル腐食による再劣化【事例】

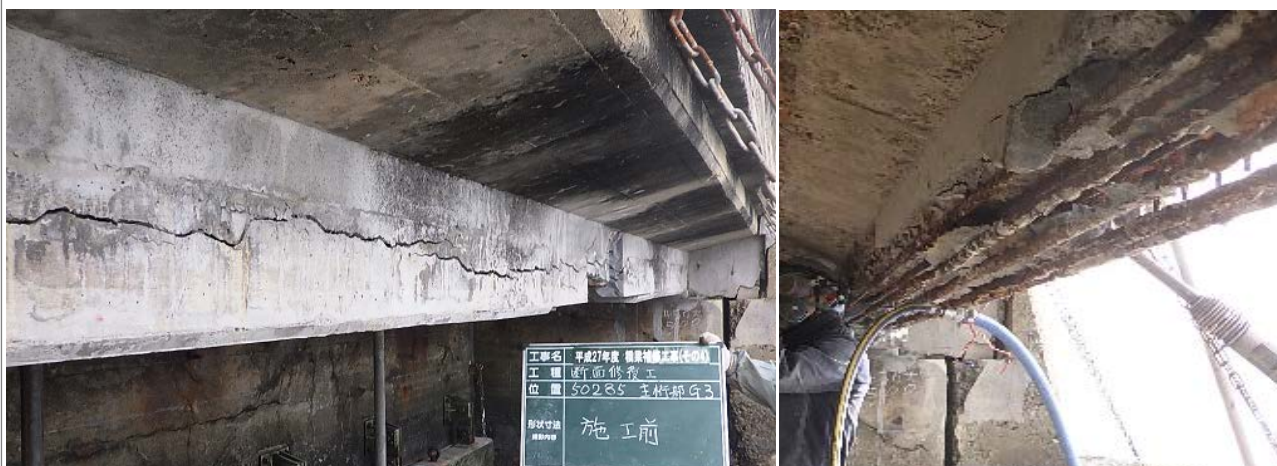
- ・ 塩害により劣化し、平成 10 年以前に補修したと推察される RCT 桁橋で、平成 19 年度の定期点検では異常はなかったが、平成 24 年度の定期点検で断面修復工を行った T 桁のウェブに水平方向の大きな貫通ひび割れ発生し、上下で部材が分離していることが確認された。
- ・ ウェブを取除いたところ、以前の補修時に帯鉄筋が消失しているにもかかわらず、復旧せずにモルタル注入工法にて断面修復工を行ったため、主鉄筋とモルタルの重みにより分離したと思われる。
- ・ 錆が新しいものではなく、以前の錆とモルタルが固まったような状態であり、鉄筋ケレンも十分でなかったようだ。

写真 4-2-2 断面修復工（モルタル注入工法）の付着不足による再劣化【事例】

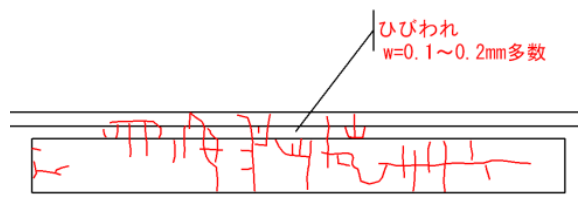
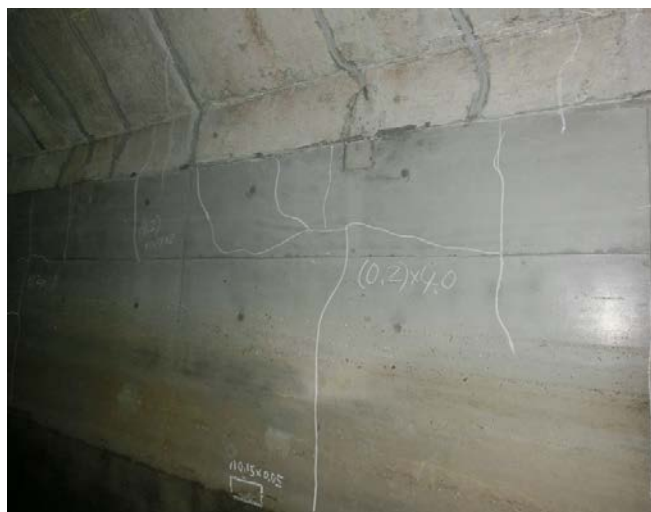
- ・ 塩害により劣化し、平成 24 年度に補修した現場打ちボックスカルバートで、平成 25 年度の定期点検で断面修復工を行った側壁にひび割れが発生していることが確認された。
- ・ モルタル注入工法では、収縮ひび割れの発生はやむを得ないものである。
- ・ 現在は補修の対象とならない 0.2mm 未満のひび割れだが、今後経過観察が必要である。

図 4-2-3 断面修復工（モルタル注入工法）の収縮ひび割れによる再劣化【事例】

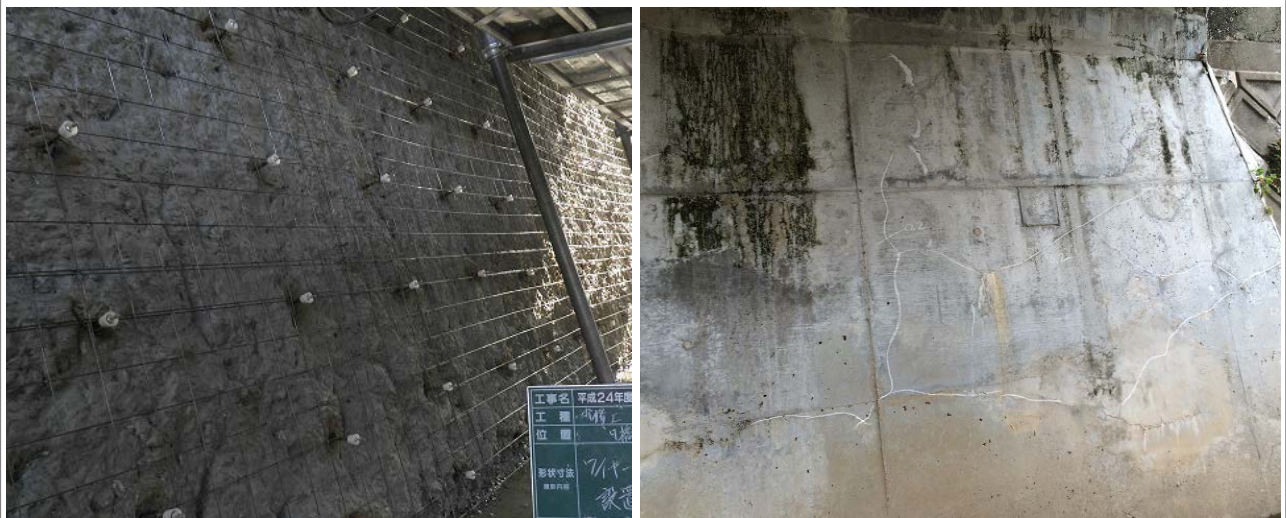
- ・ ASRにより劣化し、平成 24 年度に補修した重力式橋台で、橋台全体にひび割れが発生していたことから、全断面コンクリート打替え工を行ったが、施工後 3 年弱でひび割れが発生していることが確認された。
- ・ ワイヤメッシュを設置し入念な施工を行っても、収縮ひび割れの発生は免れることはできないと思われる。
- ・ 前述(44 ページ)のとおり、同様の事例の場合、現在は通常のひび割れ補修を行っている。

写真 4-2-3 ひび割れ補修工（全断面コンクリート打替え工）の収縮ひび割れによる再劣化【事例】

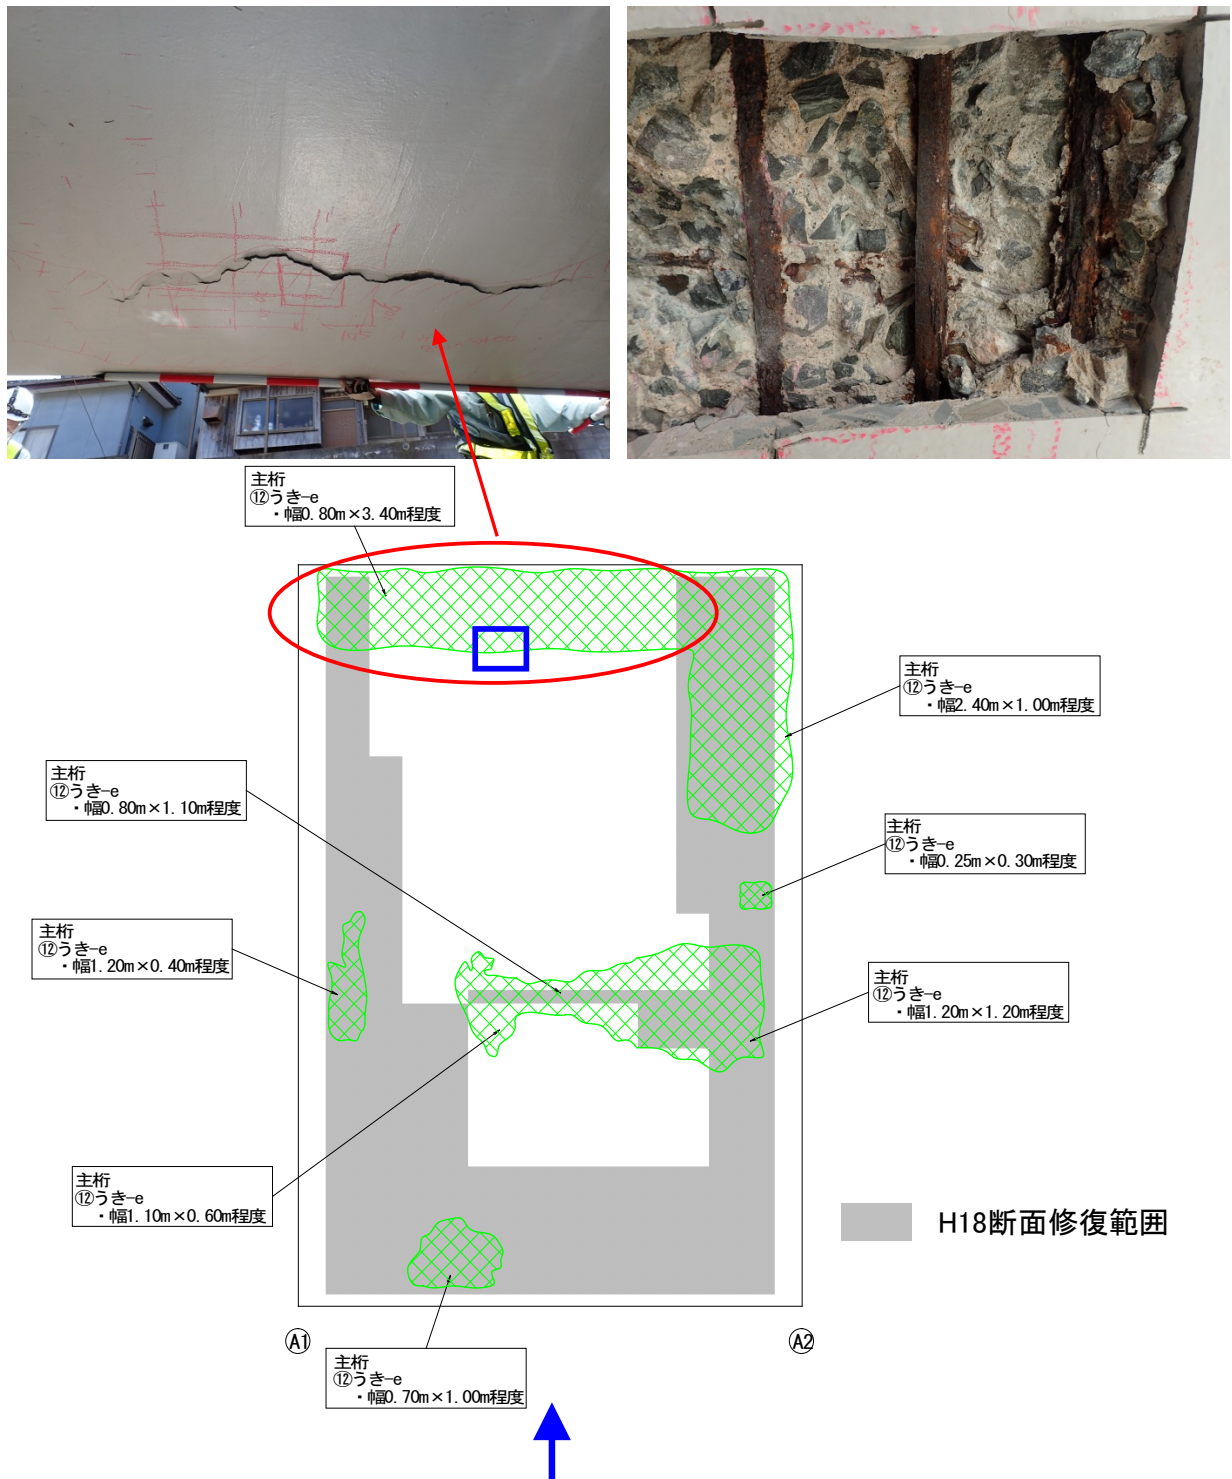
- ・ 前述の 4.2.(1)-1)-①と同じ橋梁で、平成 18 年度に補修し、平成 22 年度の定期点検では異常がなかったが、平成 26 年度の定期点検で図 4-2-4 のように、断面修復工を行わなかった箇所が新たに広範囲にういていることが確認された。
- ・ 当時の補修では、うき、鉄筋露出部分のみの断面修復工を行い、内部に塩分が残ったまま表面被覆工にてコンクリートを覆ってしまった。これにより内部の塩化物イオンが横移動し、以前は塩化物イオン濃度が低かった箇所の濃度が高くなり鉄筋腐食に至ったと思われる。

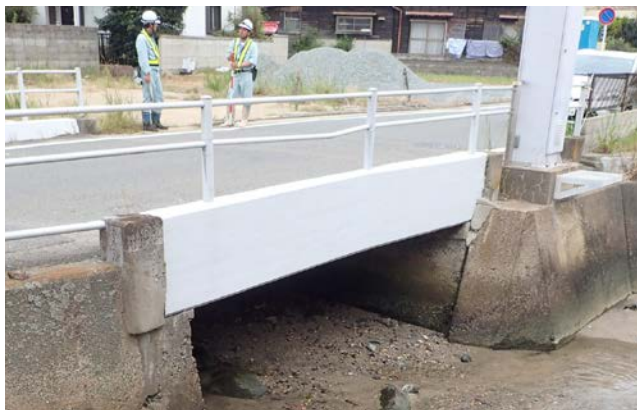
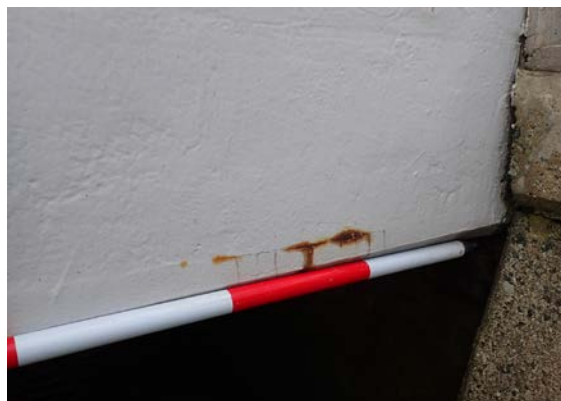
- ・ 上記 4.2.(3)-①と同じ橋梁で、表面被覆材に 10 年弱でチョーキング（白亜化）が見られた。
- ・ 特に地覆部は紫外線が当たりやすい部材で、当初想定より劣化が早かったと思われる。

写真 4-2-4 表面被覆工の紫外線による再劣化【事例】
